# Asbestinventarisatetest

Leuvensesteenweg 97, 3390 Tielt-Winge

Attestnummer : **20240728-000105.001**

Uitgegeven op : **28.07.2024**

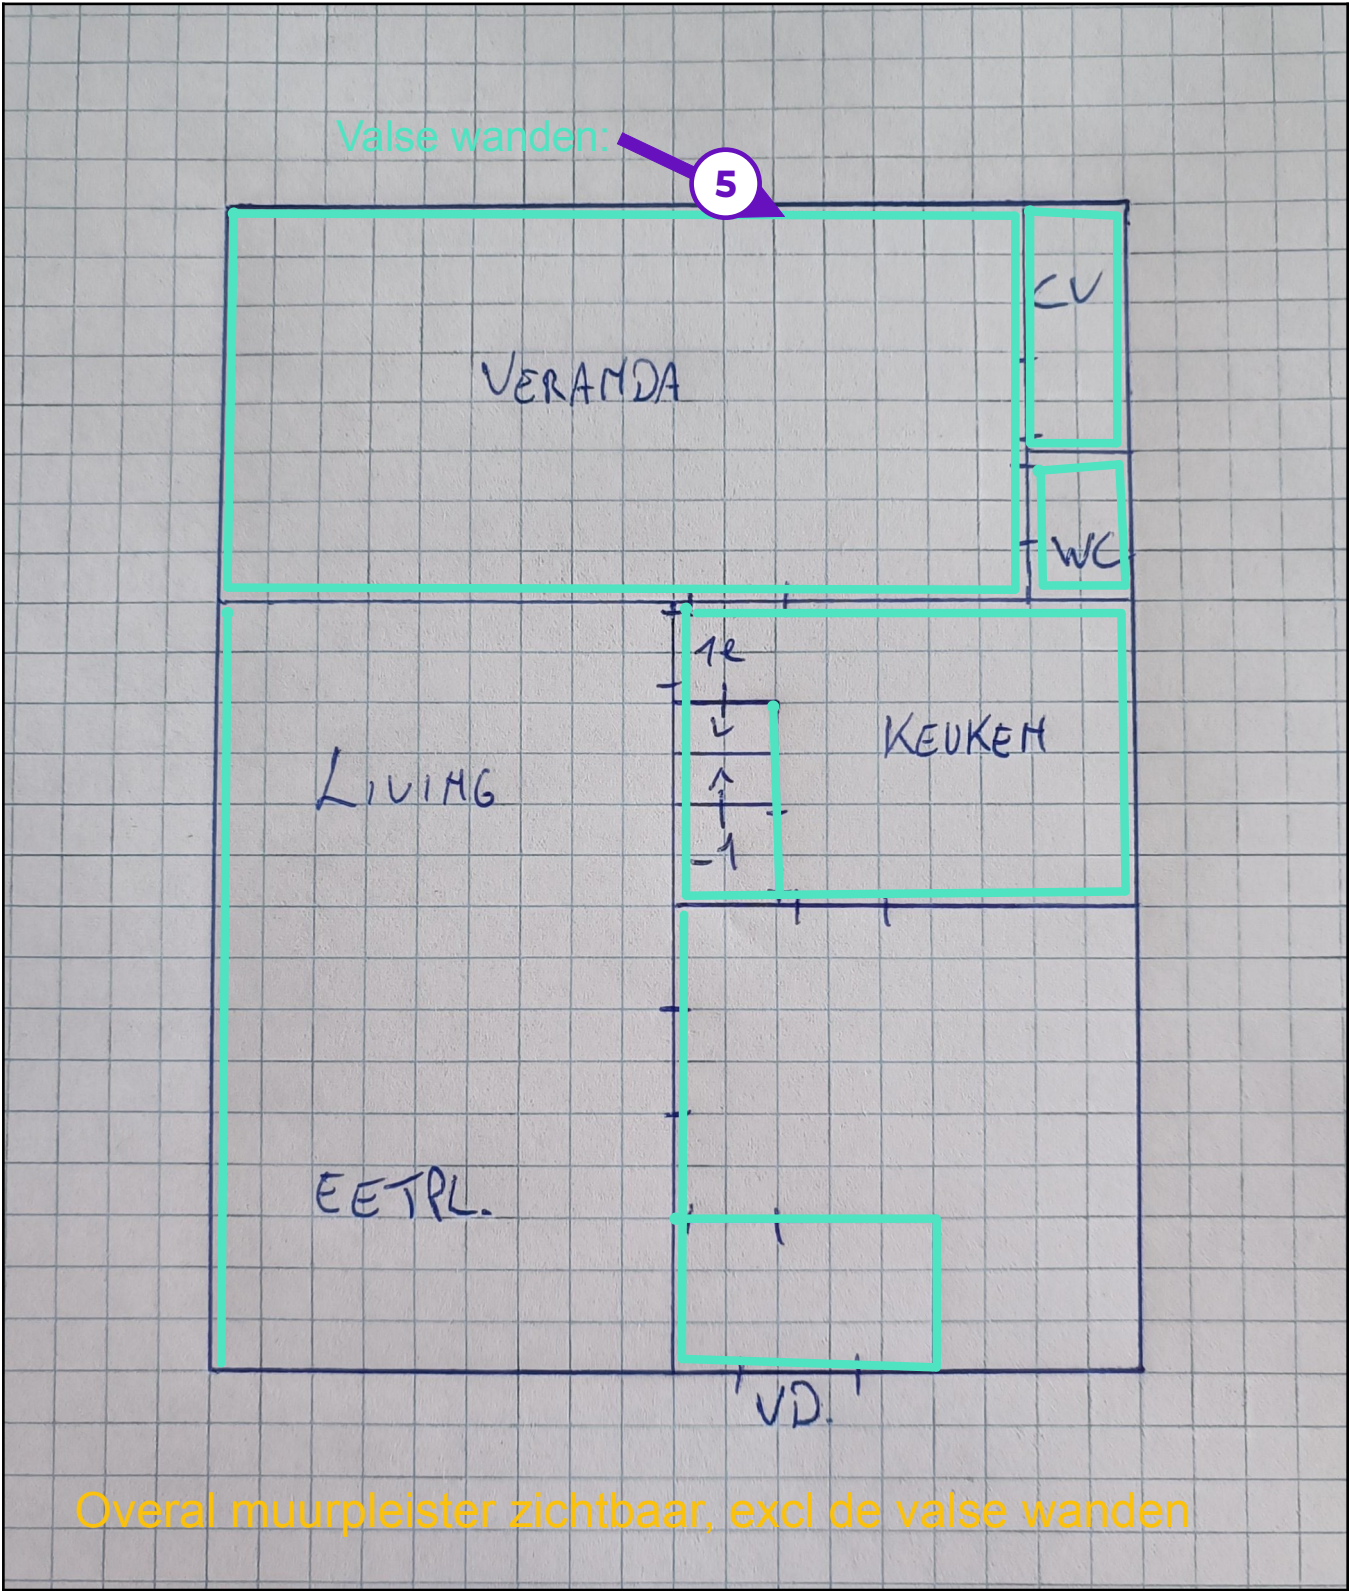
# Plan 1.1: Gelijkvloers

| 5. Valse wanden (geen pleisterwerk zichtbaar) | Advies | - |
| 9. Pleisterwerk muur | Geen asbest | - |

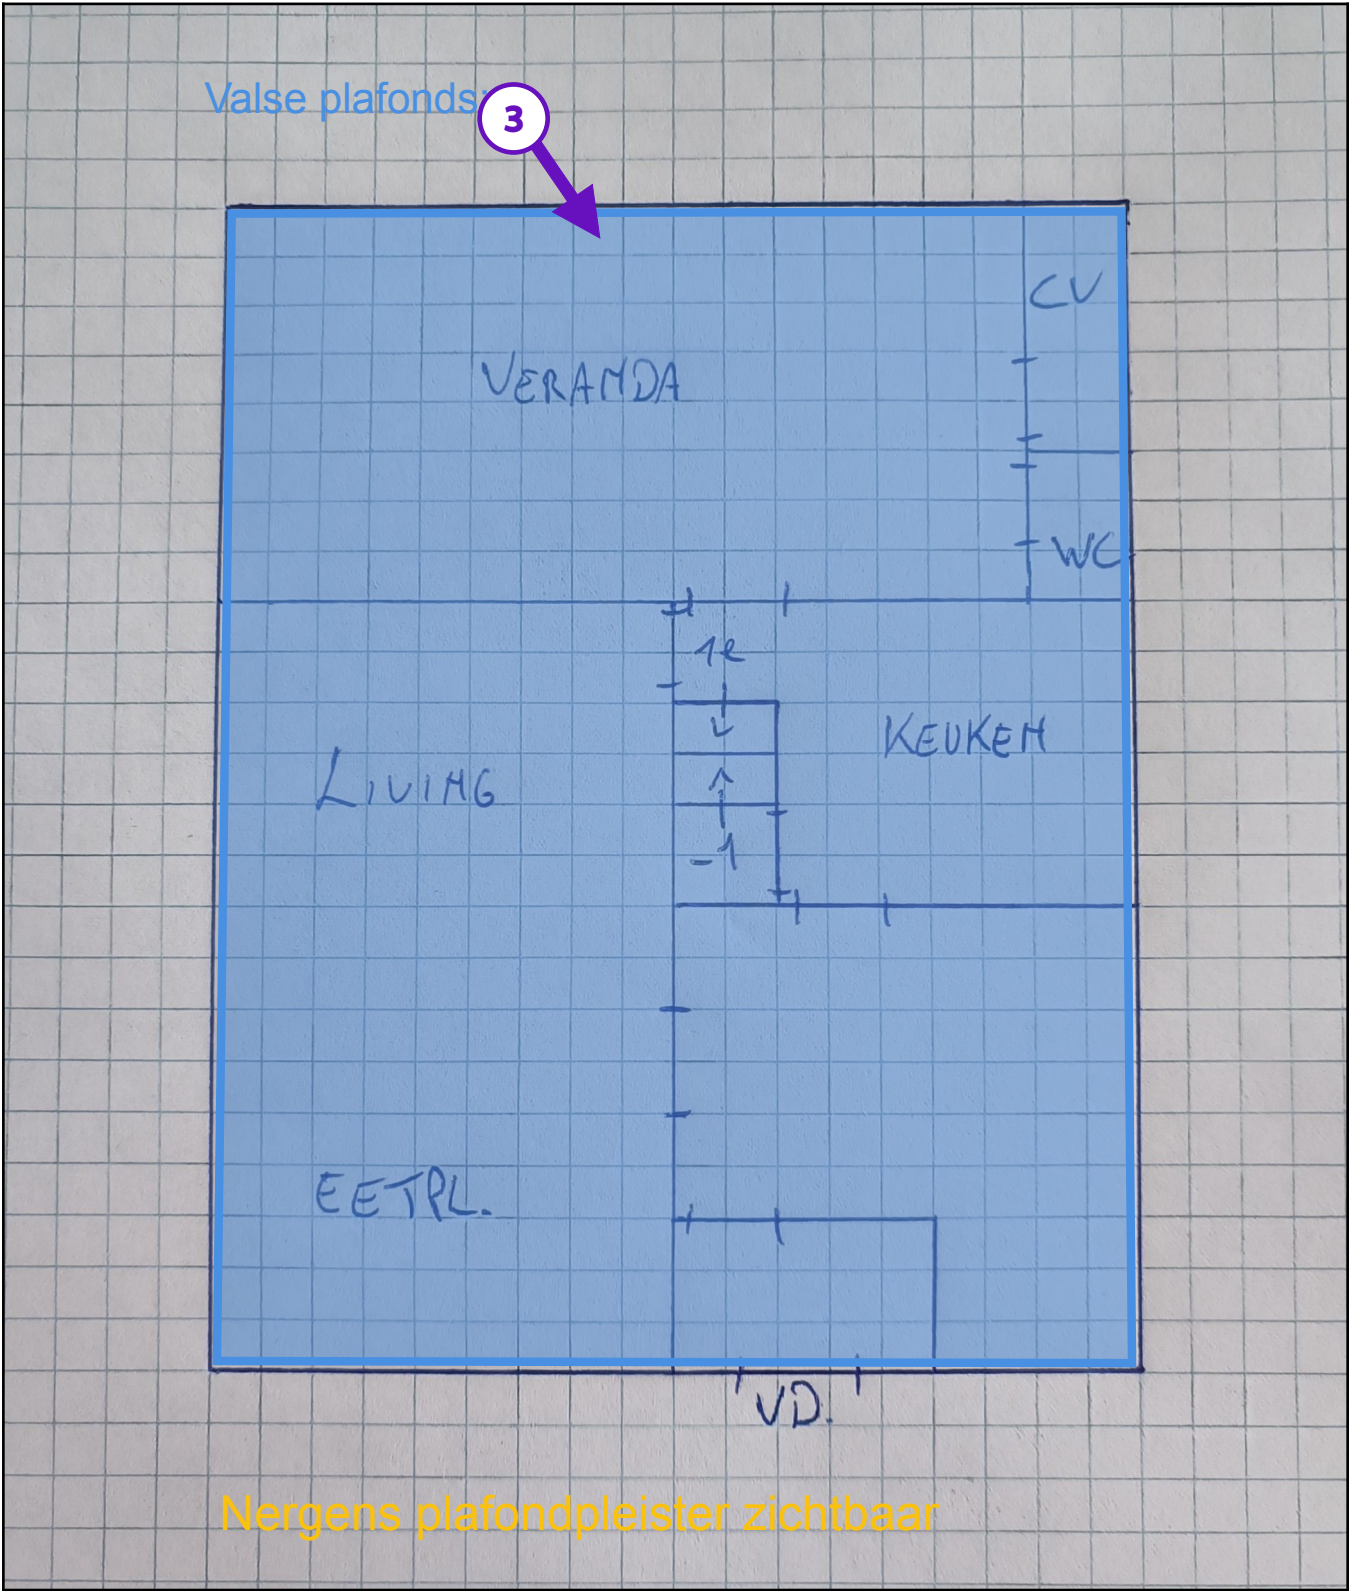
# Plan 1.2: Gelijkvloers

| 3. Valse plafonds (geen pleisterwerk zichtbaar) | Advies | - |

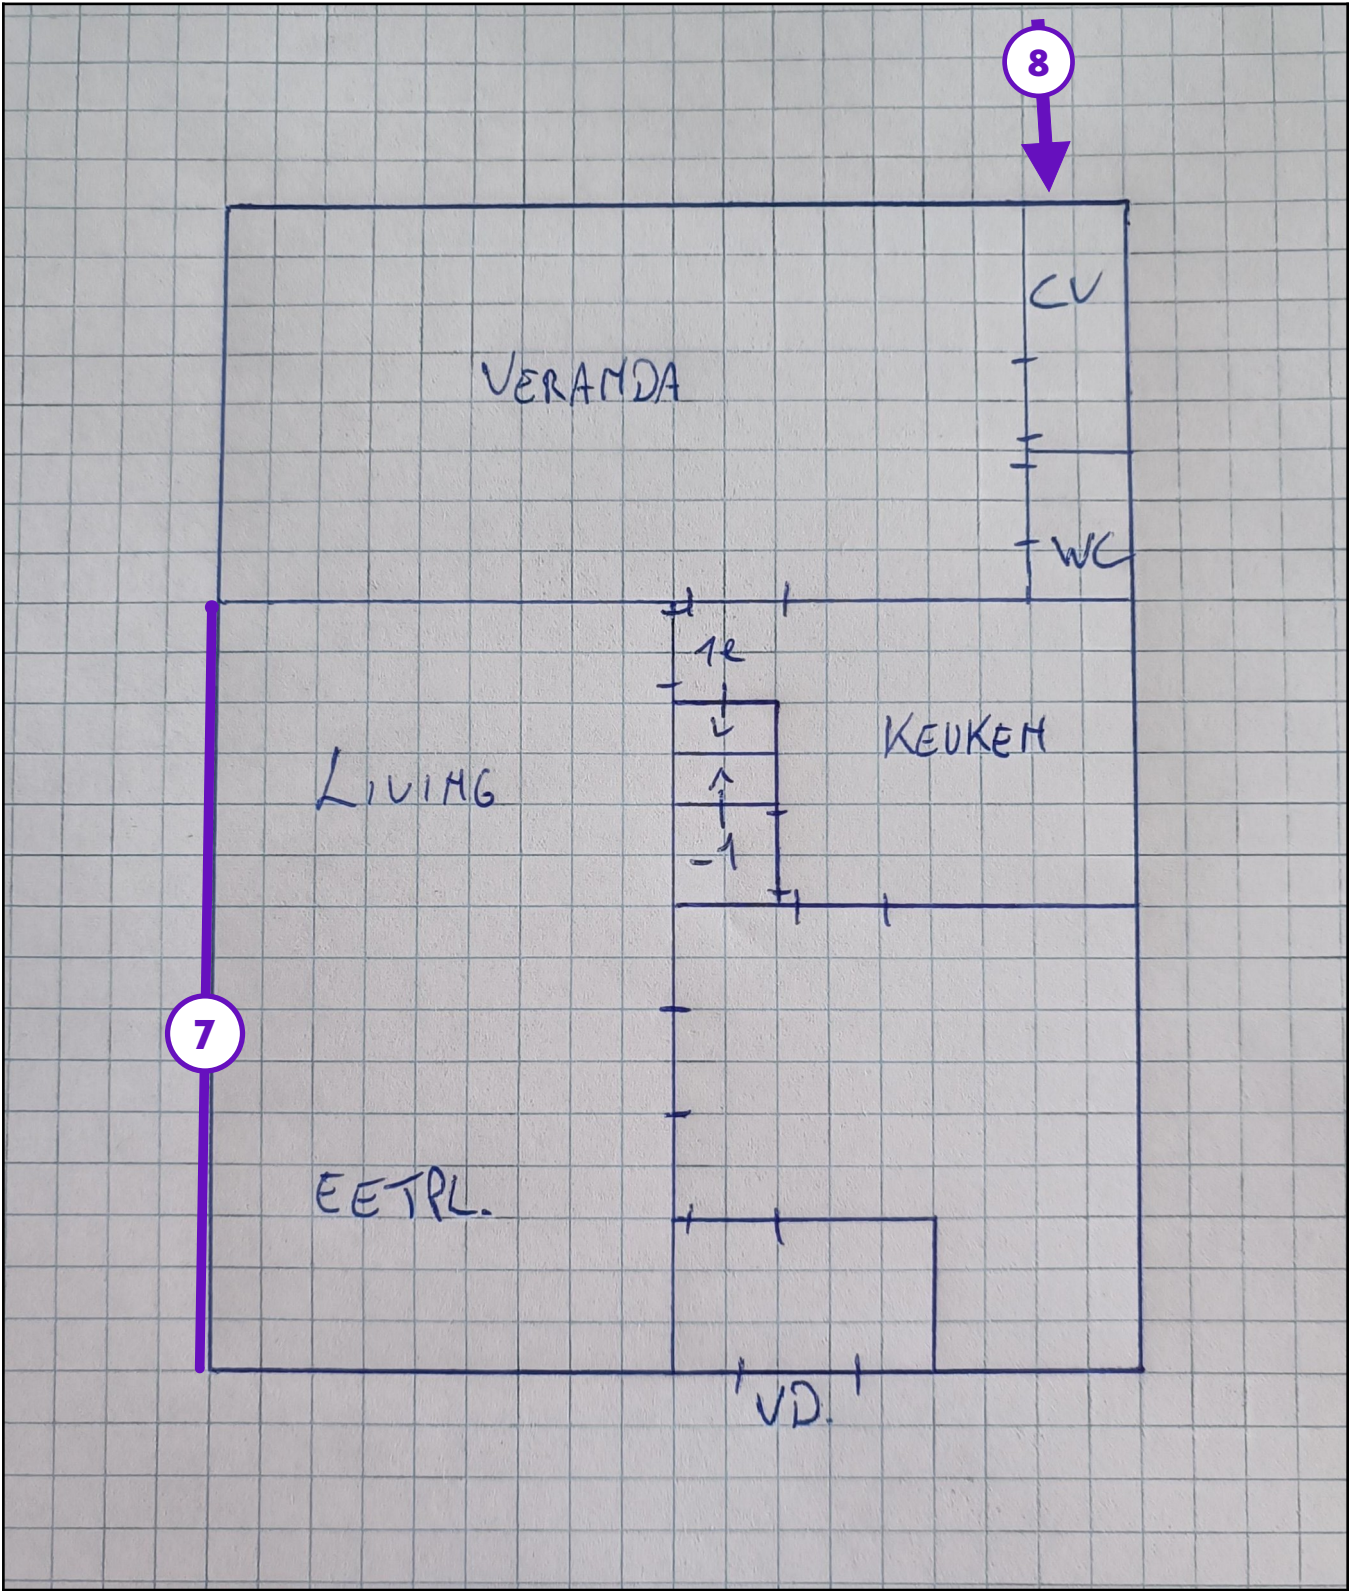
# Plan 1.3: Gelijkvloers

| 7. Niet-asbestverdachte gevelleien | Advies | - |
| 8. Roetluikje werd verwijderd | Advies | - |

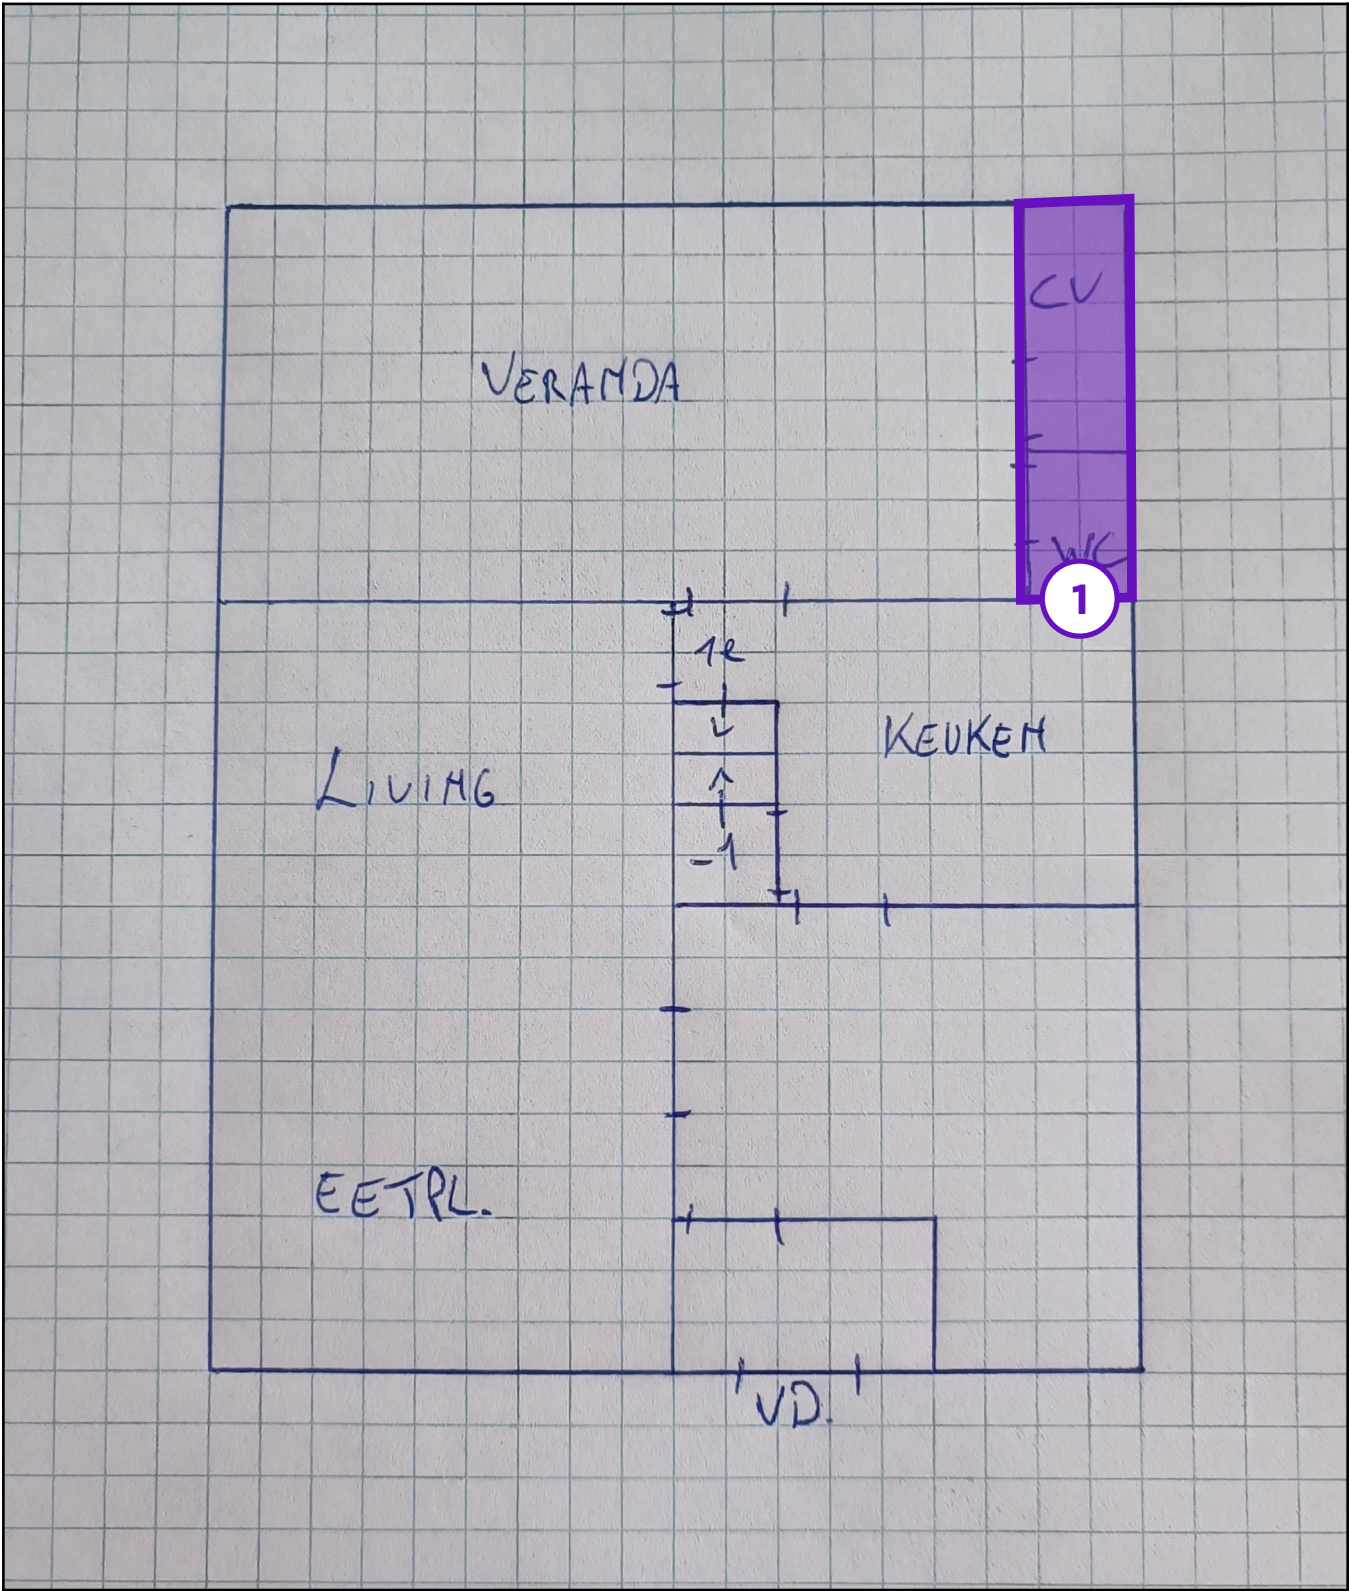
# Plan 1.4: Gelijkvloers

| 1. Epdm folie zichtbaar op een stuk van de veranda | Advies | - |

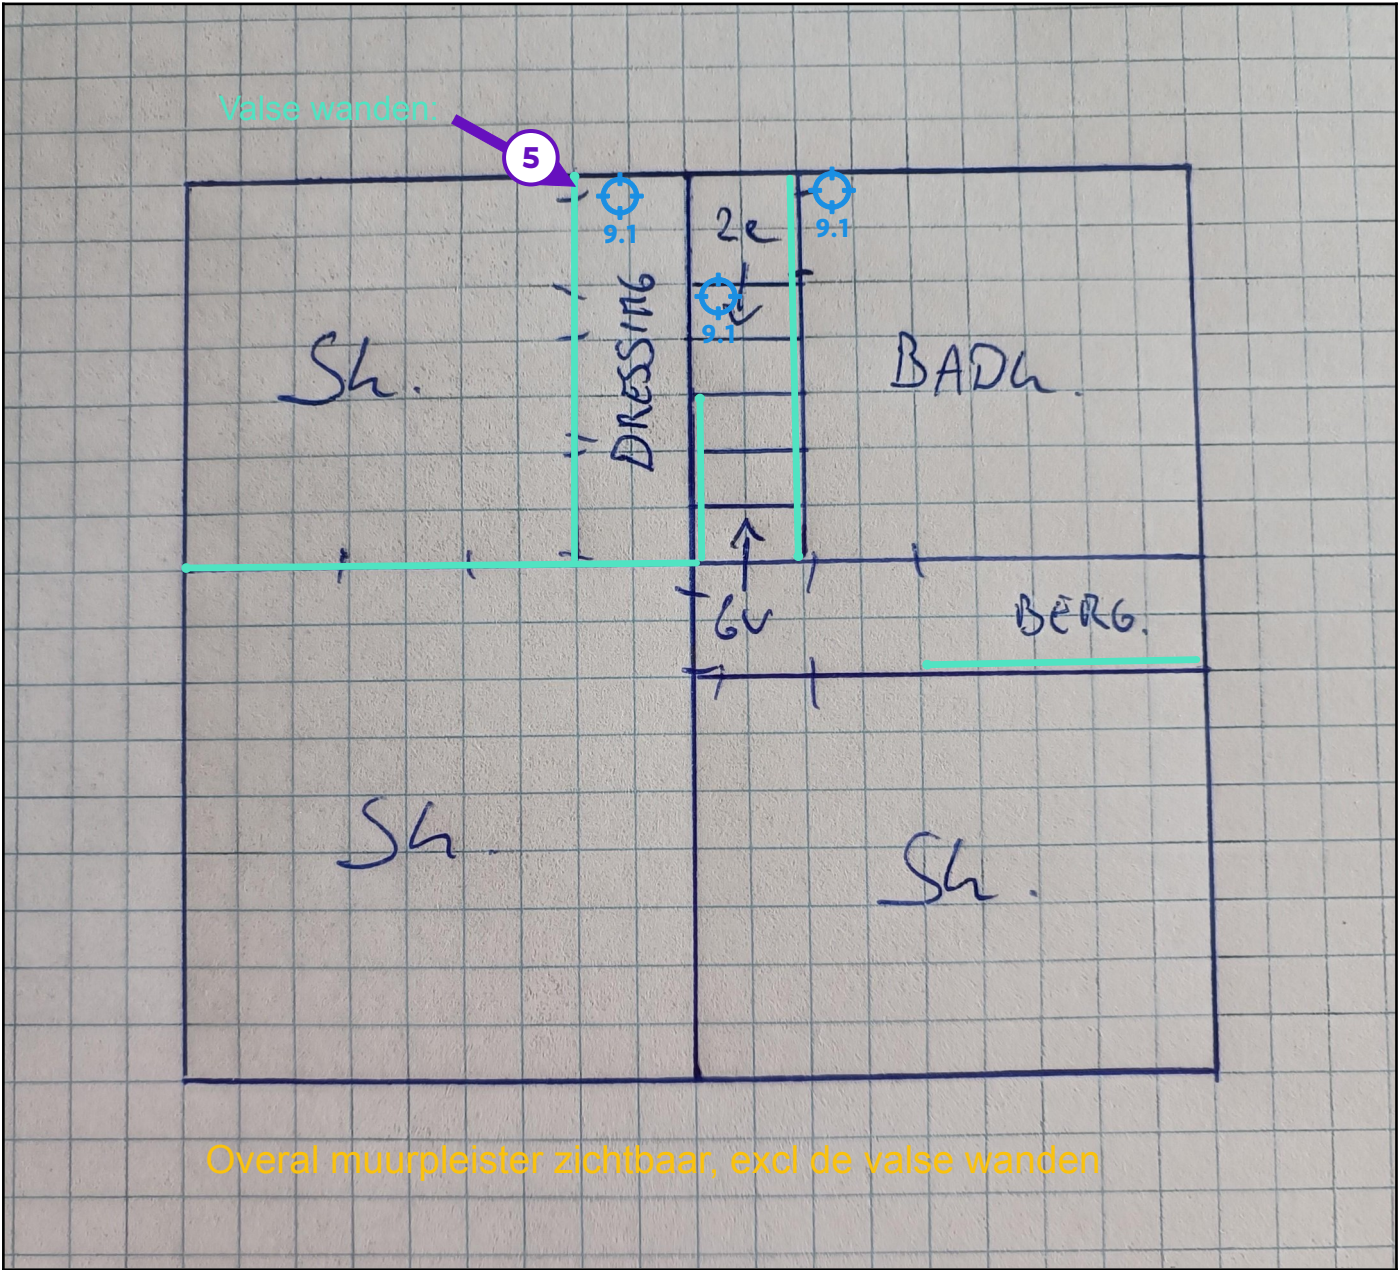
Plan 1.5: 1e verdiep

| Beschrijving | Type | Actie |
|---|---|---|
| 5. Valse wanden (geen pleisterwerk zichtbaar) | Advies | - |
| 9. Pleisterwerk muur | Geen asbest | - |

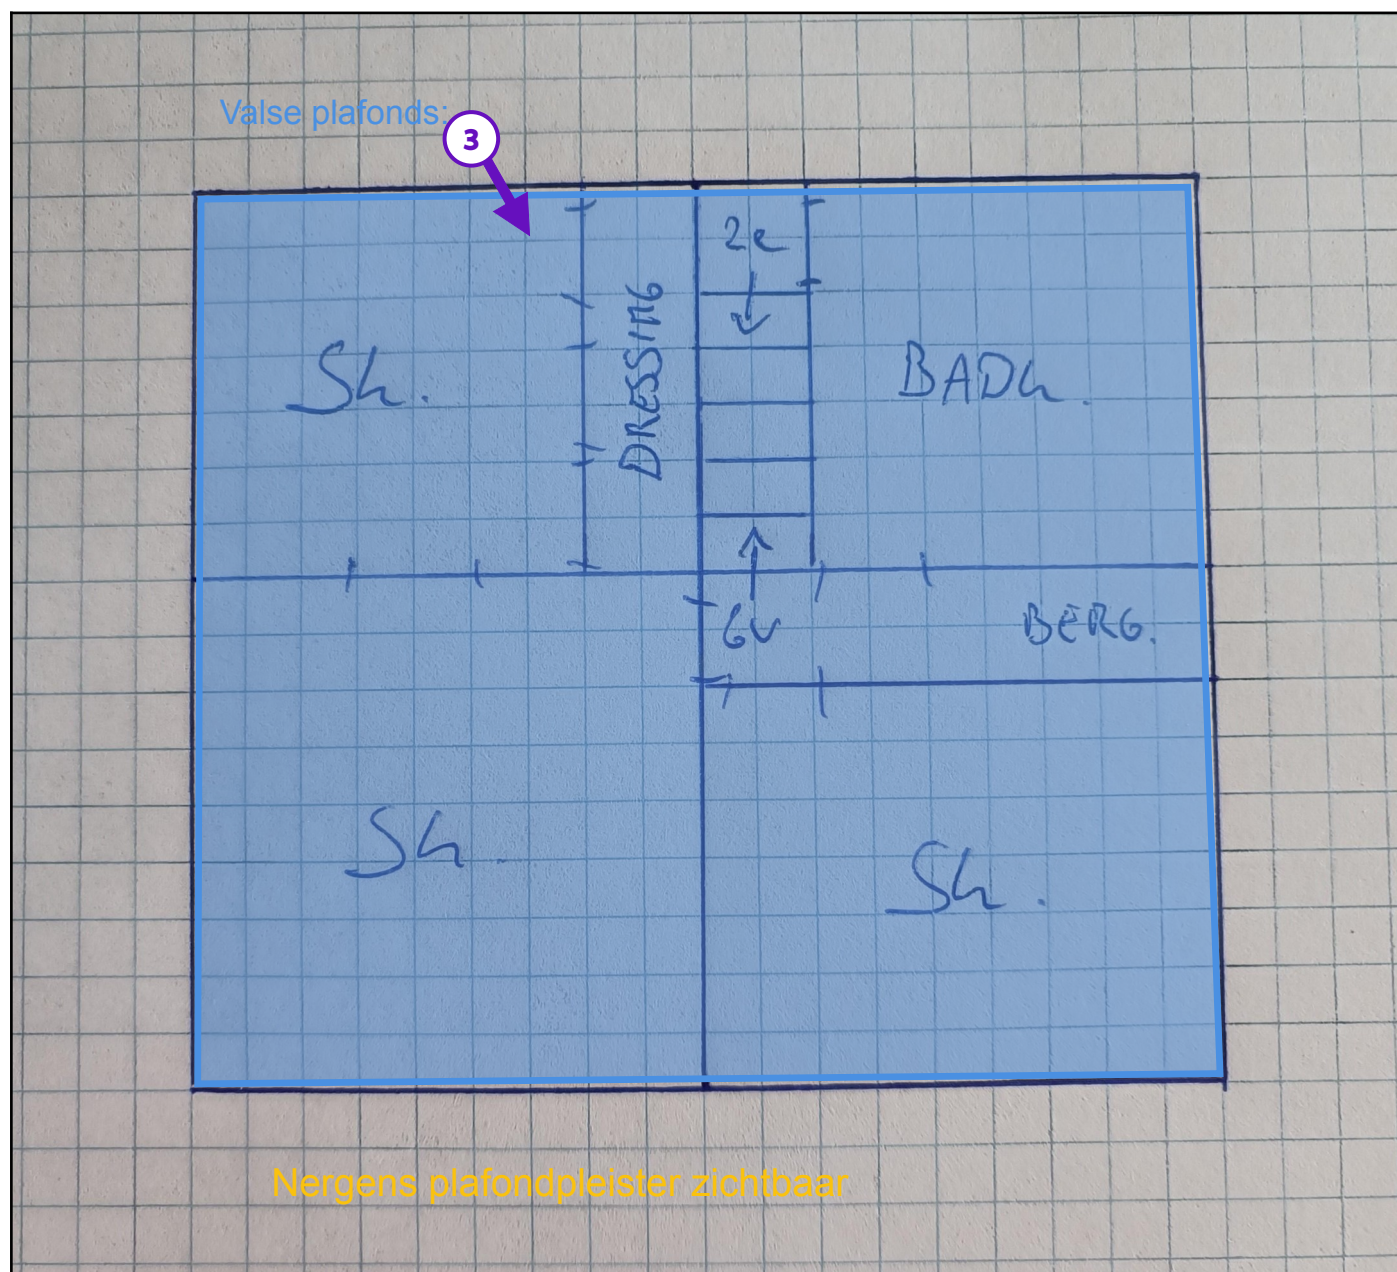
## Plan 1.6: 1e verdiep

| Beschrijving | Type | Actie |
|---|---|---|
| 3. Valse plafonds (geen pleisterwerk zichtbaar) | Advies | - |

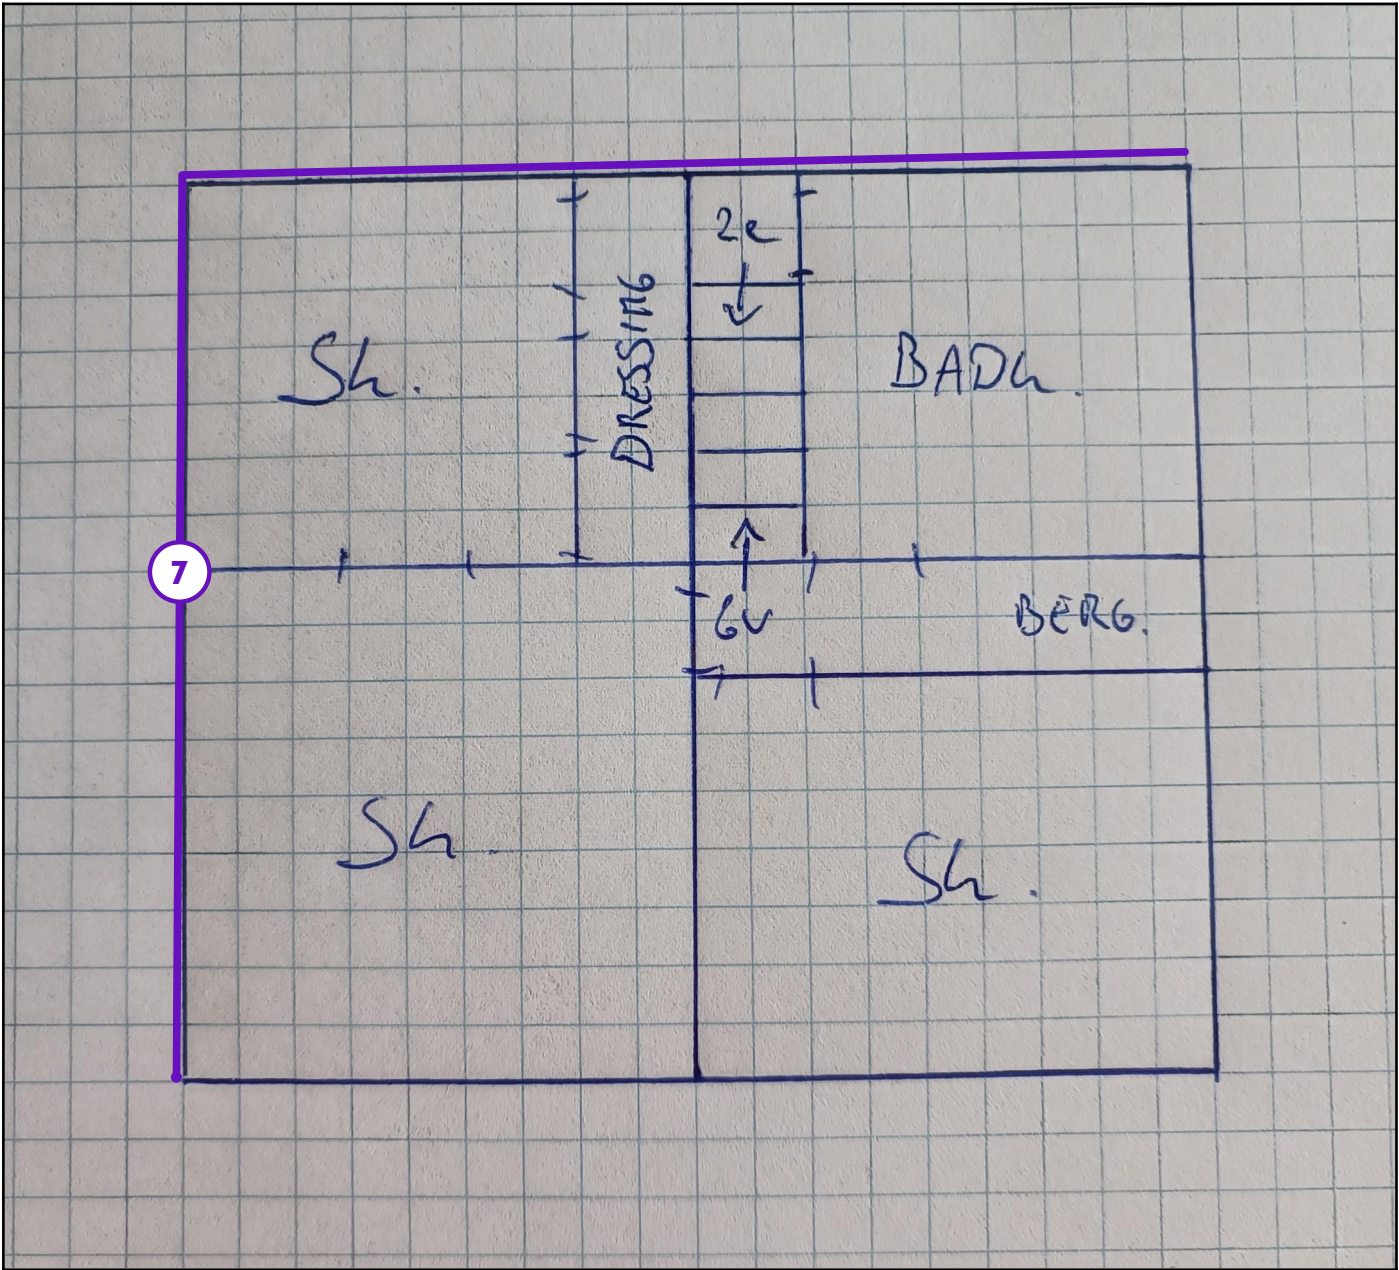
Plan 1.7: 1e verdiep

| Beschrijving | Type | Actie |
|---|---|---|
| 7. Niet-asbestverdachte gevelleien | Advies | - |

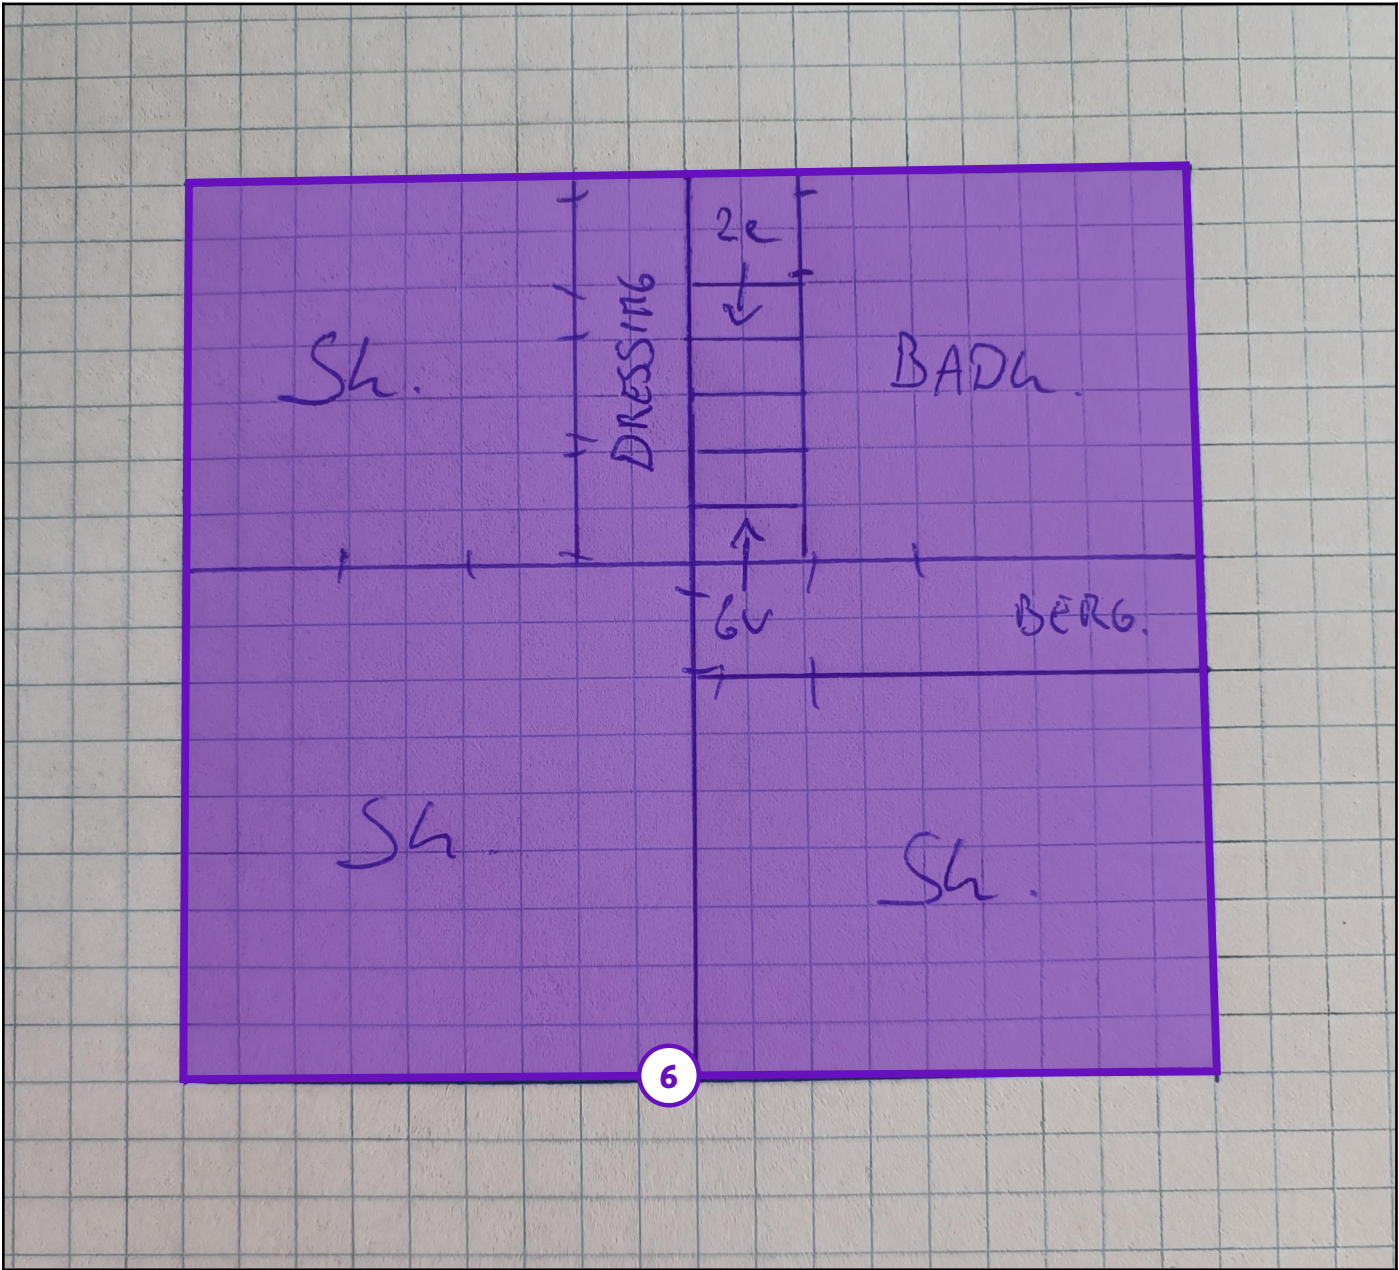
Plan 1.8: 1e verdiep

| Beschrijving | Type | Actie |
|---|---|---|
| 6. Onderdak hoofddak woning | Advies | - |

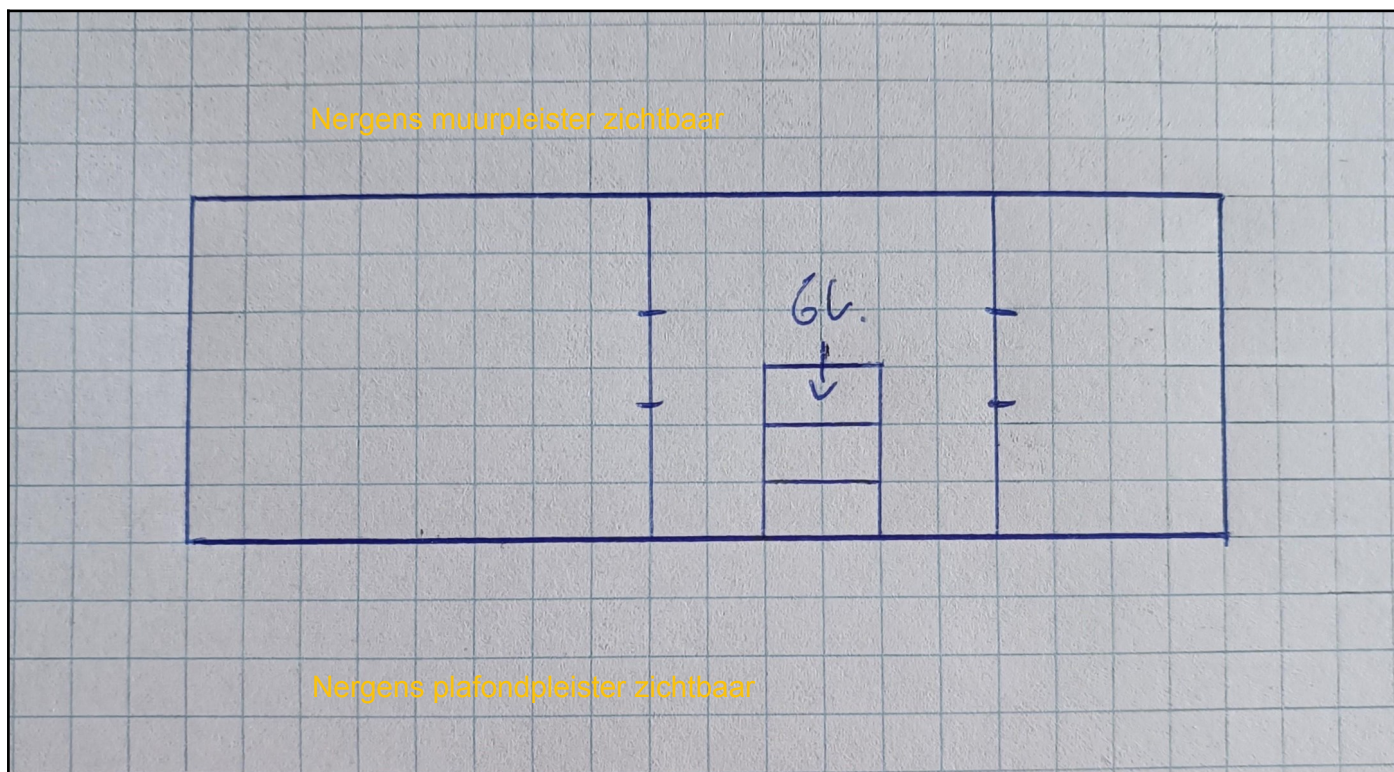
## Plan 1.9: Kelder

| Beschrijving | Type | Actie |
|---|---|---|
| 3. Valse plafonds (geen pleisterwerk zichtbaar) | Advies | - |
| 9. Pleisterwerk muur | Geen asbest | - |

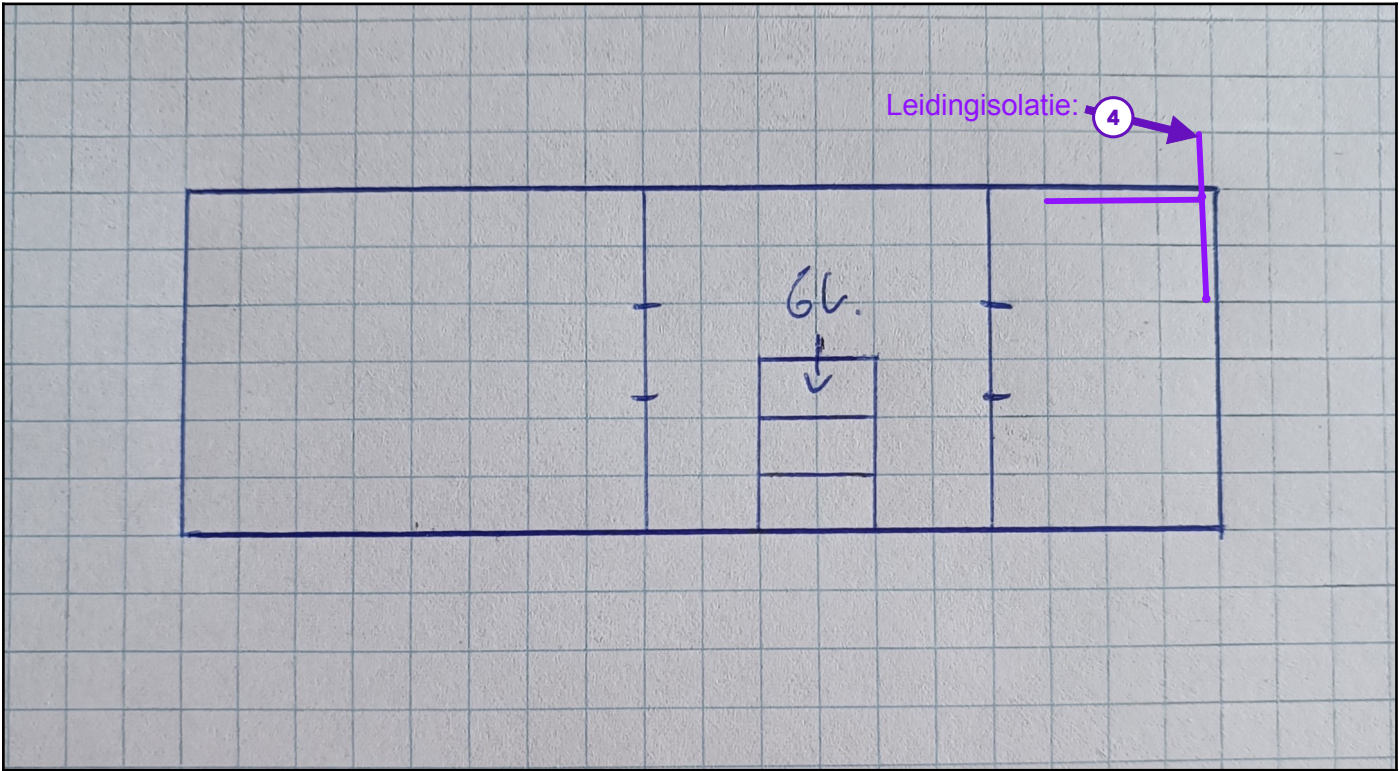
# Plan 1.10: Kelder

| Beschrijving | Type | Actie |
|---|---|---|
| 4. Niet-asbestverdachte leidingisolatie in kelder | Advies | - |

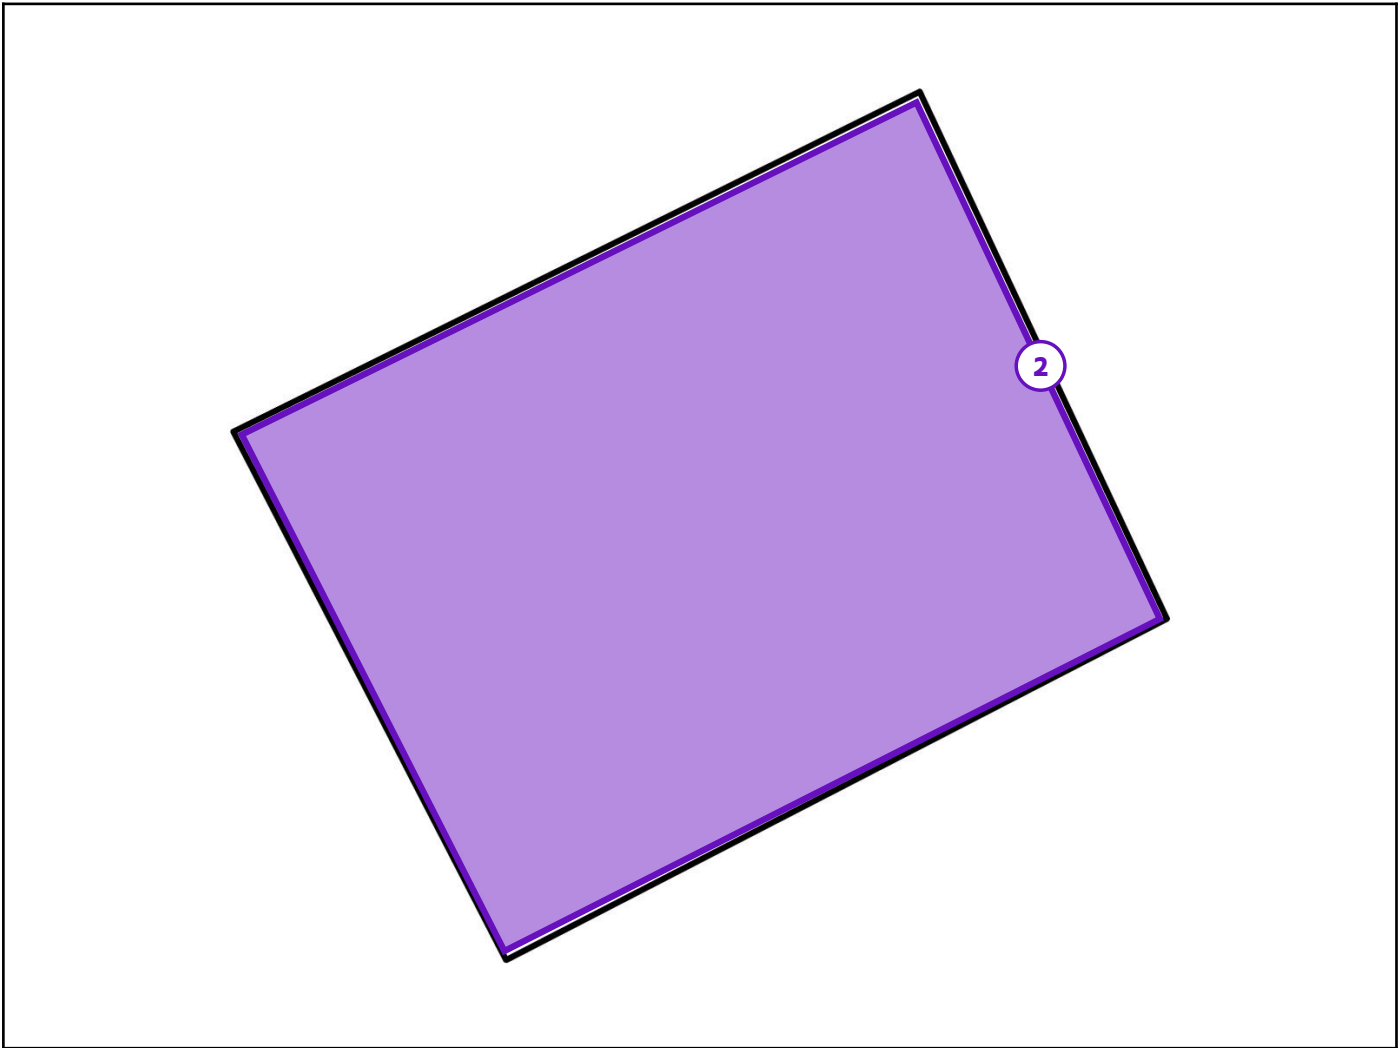
## Plan 2.1: Tuinhuis plan

| Beschrijving | Type | Actie |
|---|---|---|
| 2. Tuinhuis en constructie | Advies | - |
