Asbestinventarisatetest

Craenevenne 55, 3600 Genk

Attestnummer : 20241121-000269.000

Uitgegeven op : 21.11.2024

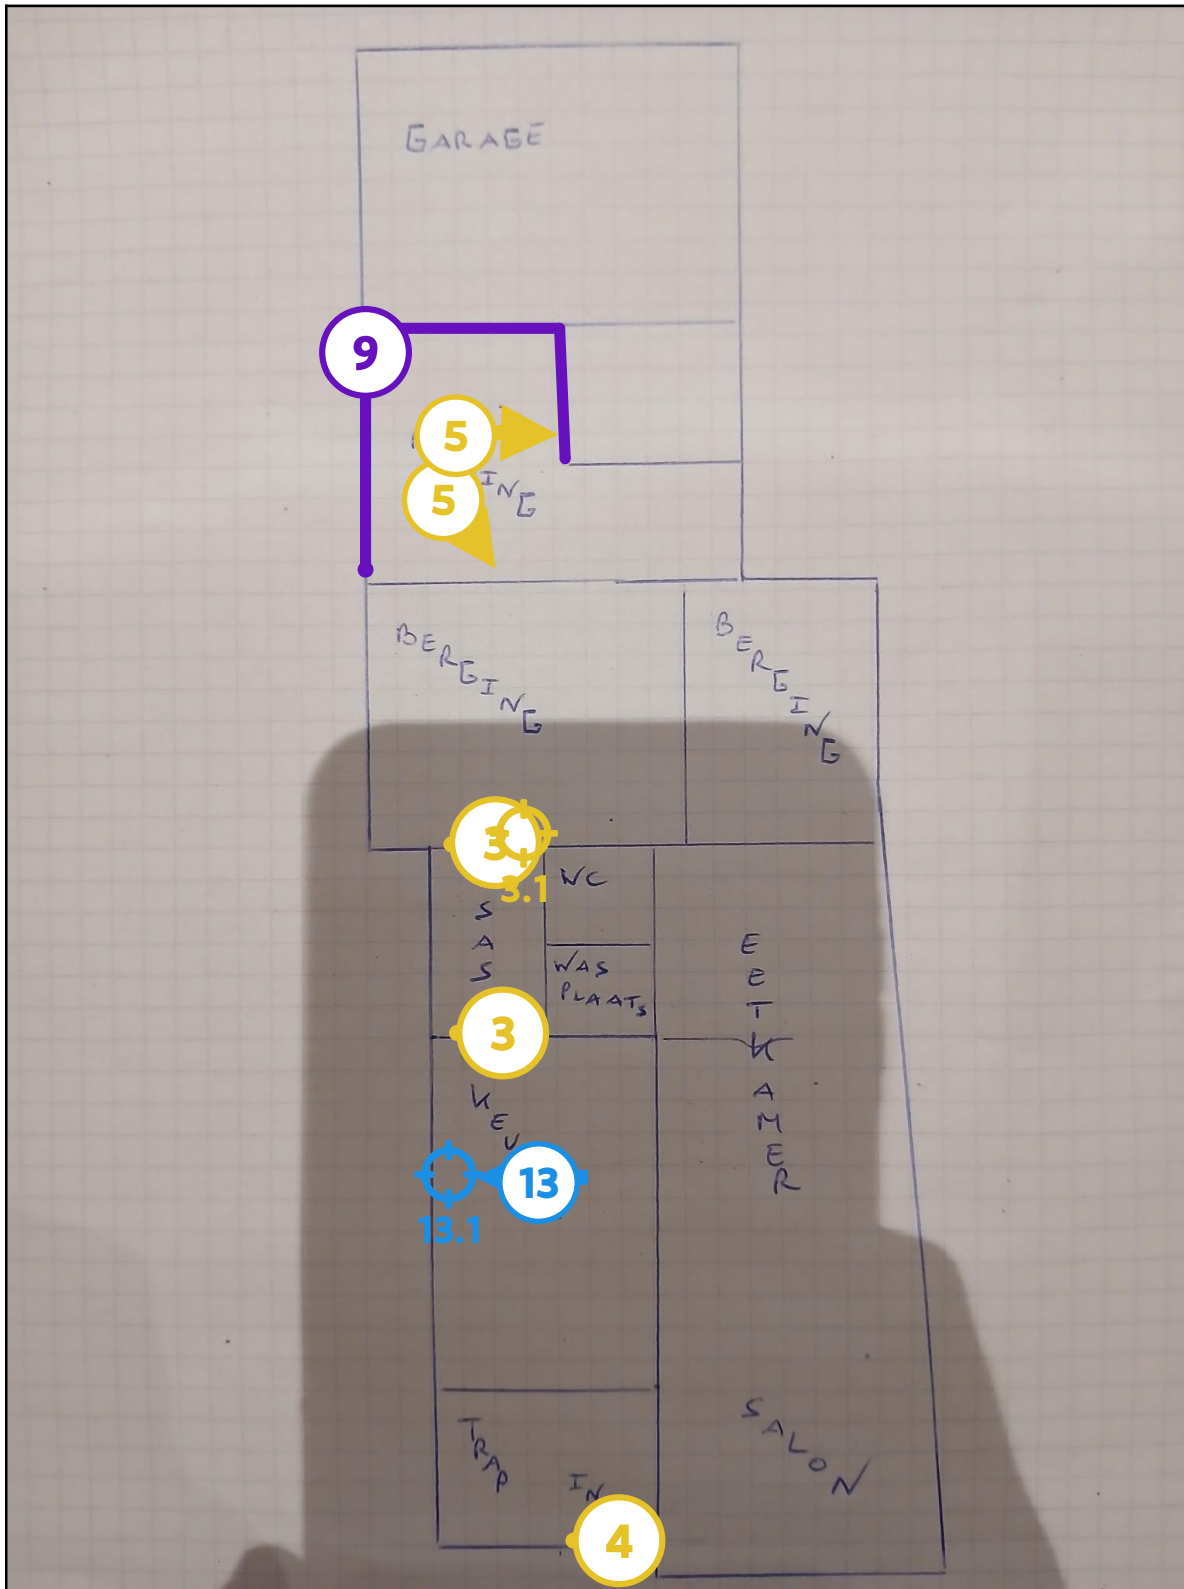
Plan 1.5: Plan glv

3. Deurdorpels wasberging	Asbestmateriaal	Zorgvuldig beheren
3.1 Code: S5 Deurdorpels	Puntmonster	-
4. Paneel voordeur	Asbestmateriaal	Zorgvuldig beheren
5. Bakeliet schakelmateriaal	Asbestmateriaal	Zorgvuldig beheren
9. Faiencetegels achterbouw	Advies	-
13. Antidreun wasbak keuken	Geen asbest	-
13.1 Code: S3 Antidreun wasbak keuken	Puntmonster	-

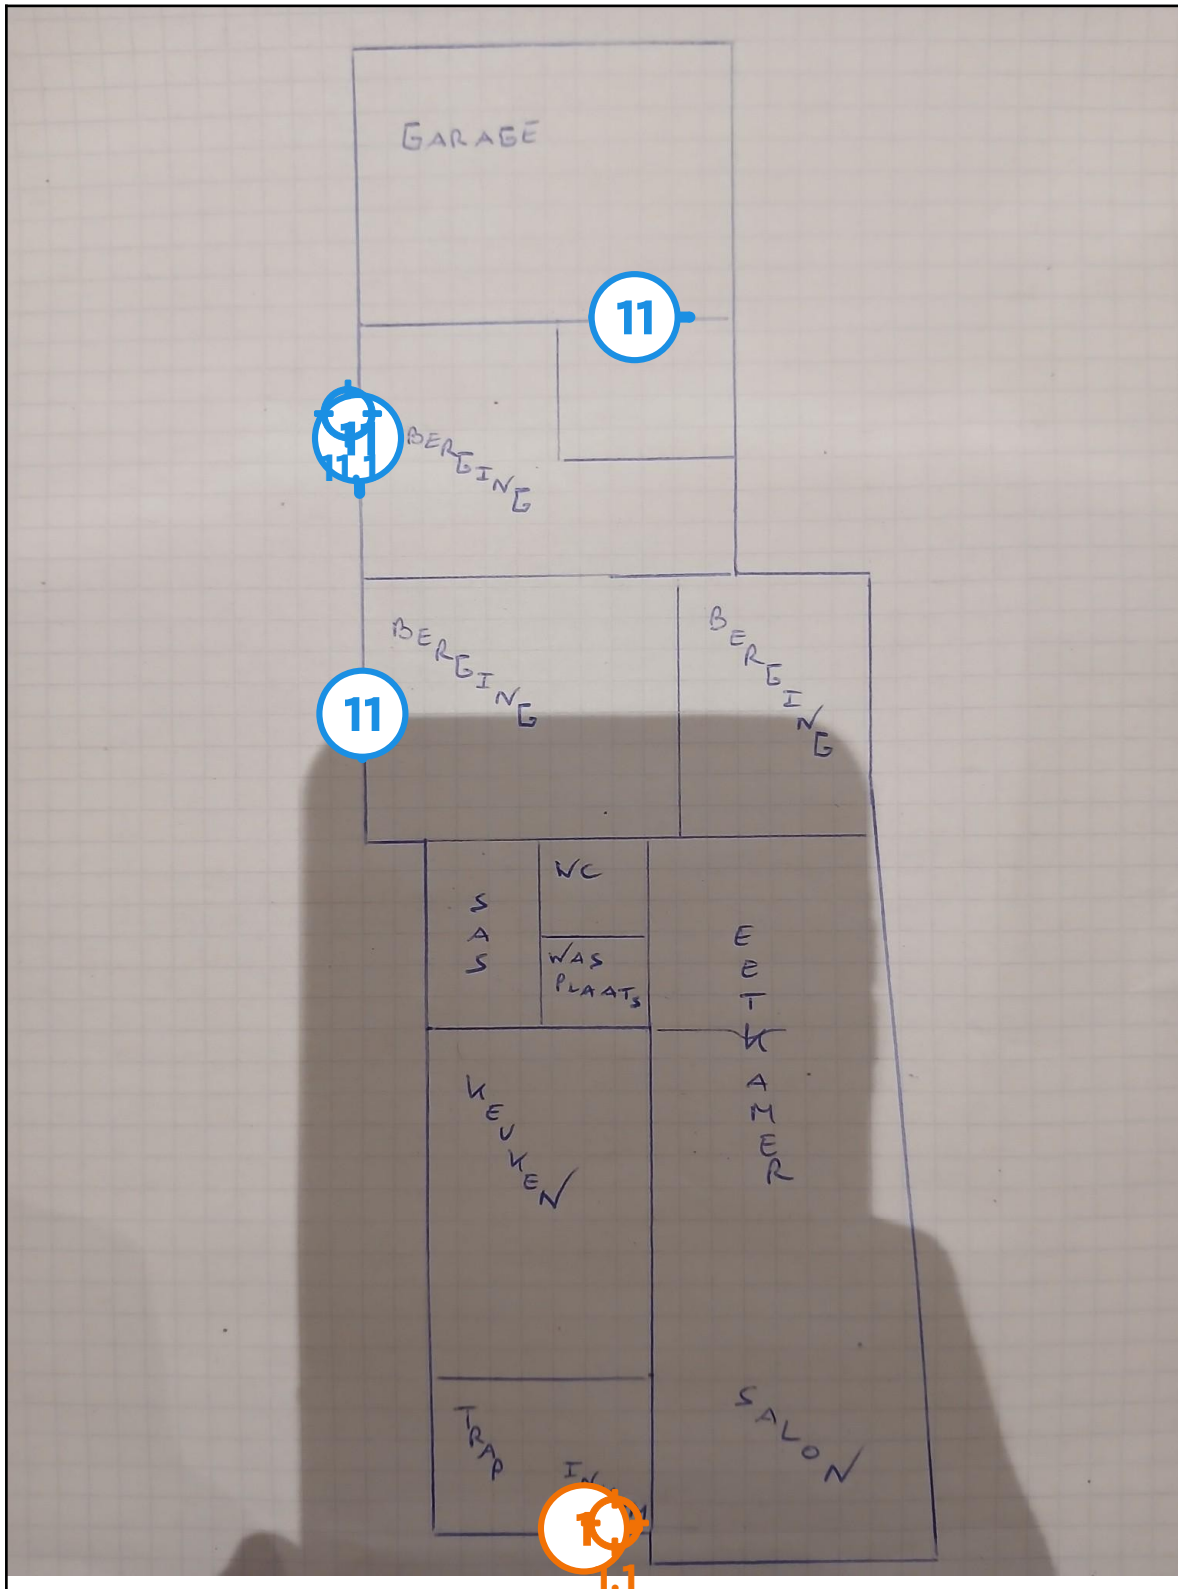
Plan 1.6: Plan glv

1. Kit tussen kozijn en beglazing voordeur	Asbestmateriaal	Verwijderen
1.1 Code: S4 Kit tussen kozijn en beglazing voordeur	Puntmonster	-
11. Kit tussen kozijnen en beglazing oude ramen achterbouw	Geen asbest	-
11.1 Code: S6 Kit tussen kozijnen en beglazing oude ramen	Puntmonster	-

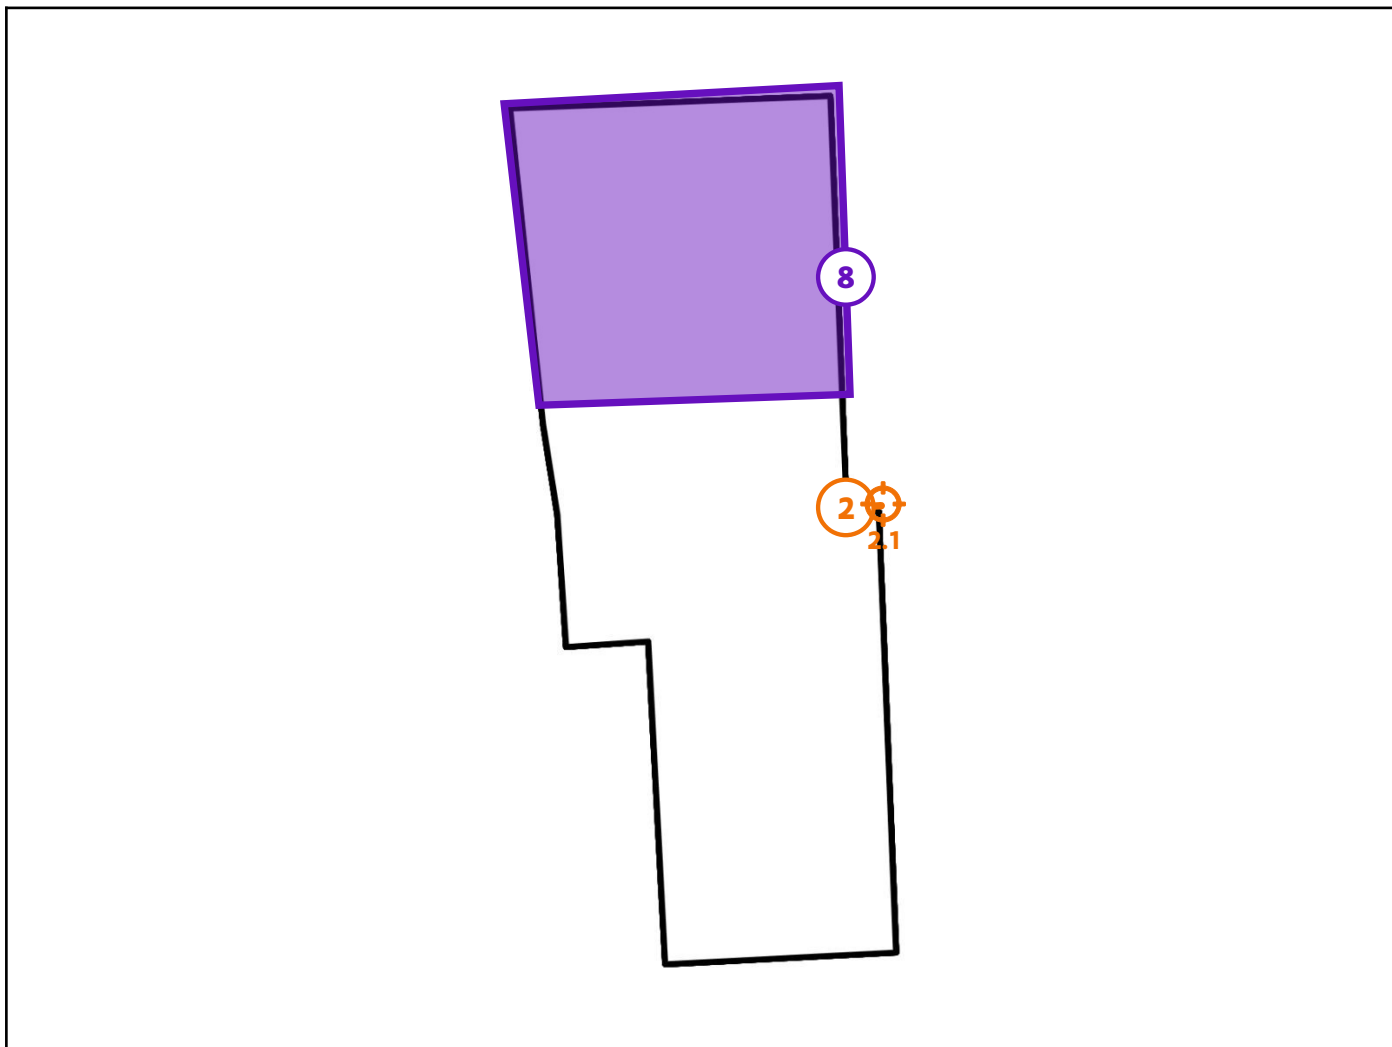
Plan 1.7: Hoofdgebouw plan

Beschrijving	Type	Actie
2. Deksteen dakrand	Asbestmateriaal	Verwijderen
2.1 Code: S9 Deksteen dakrand	Puntmonster	-
8. Onderdak	Advies	-

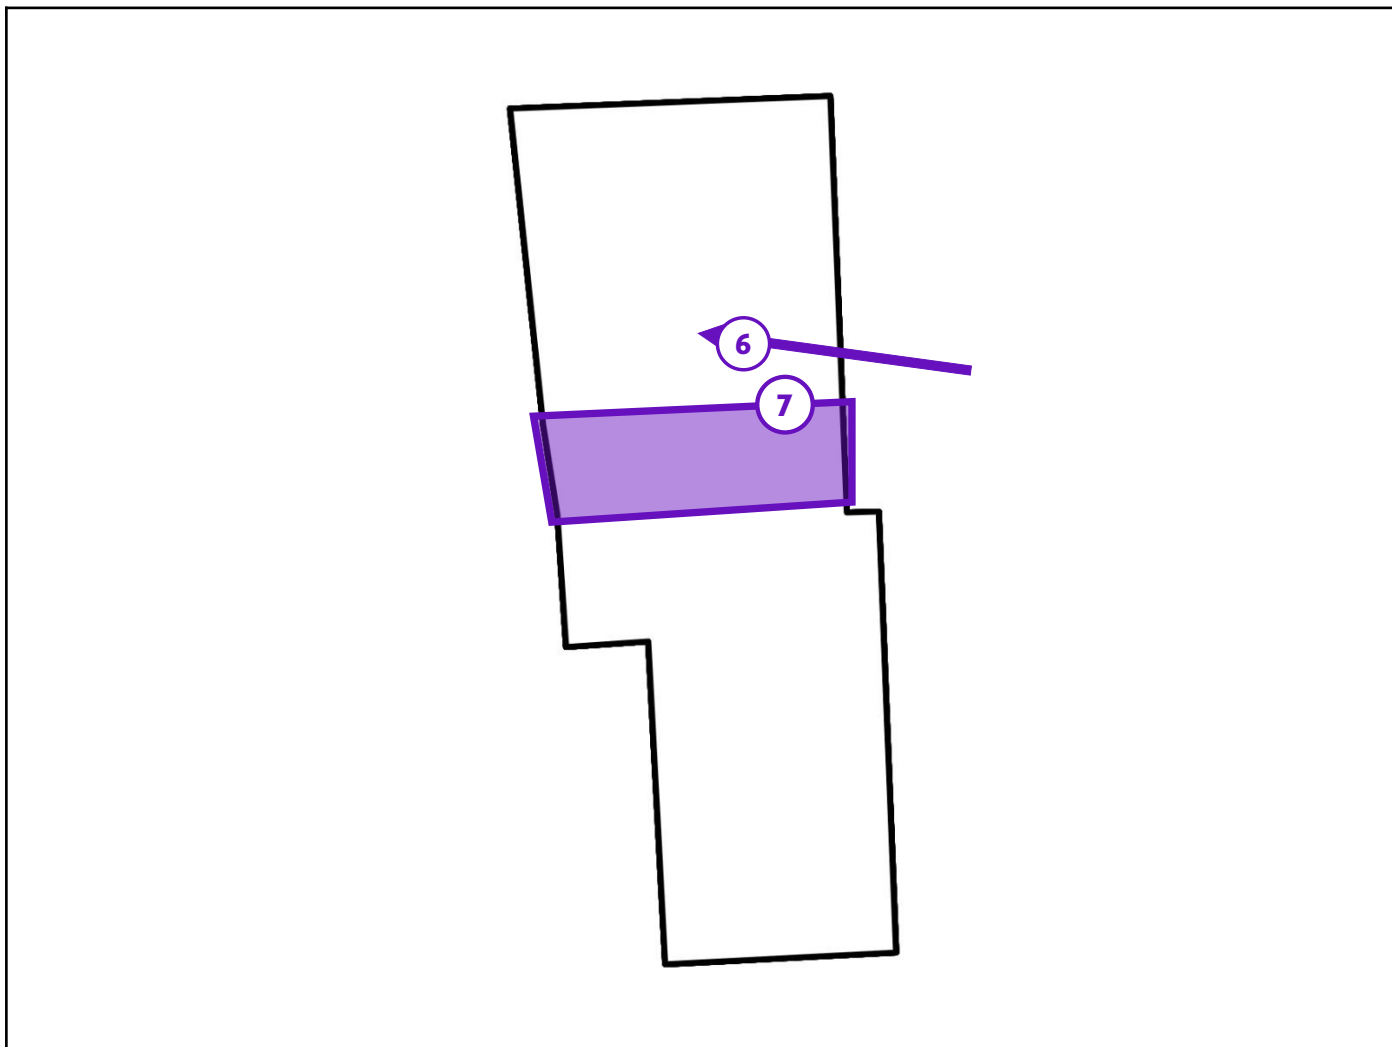
Plan 1.8: Hoofdgebouw plan

Beschrijving	Type	Actie
6. Schouw	Beperking	-
7. Plat dak	Advies	-

Het plat dak is bedekt met EPDM. Eventueel aanwezige onderliggende roofinglagen kunnen asbesthouden zijn. Omwille van het risico op lekkage werden de eventuele onderliggende lagen niet geïnspecteerd.
