# Asbestinventarisatetest

Bergstraat 43, 3200 Aarschot

Attestnummer : 20241223-000481.000

Uitgegeven op : 23.12.2024

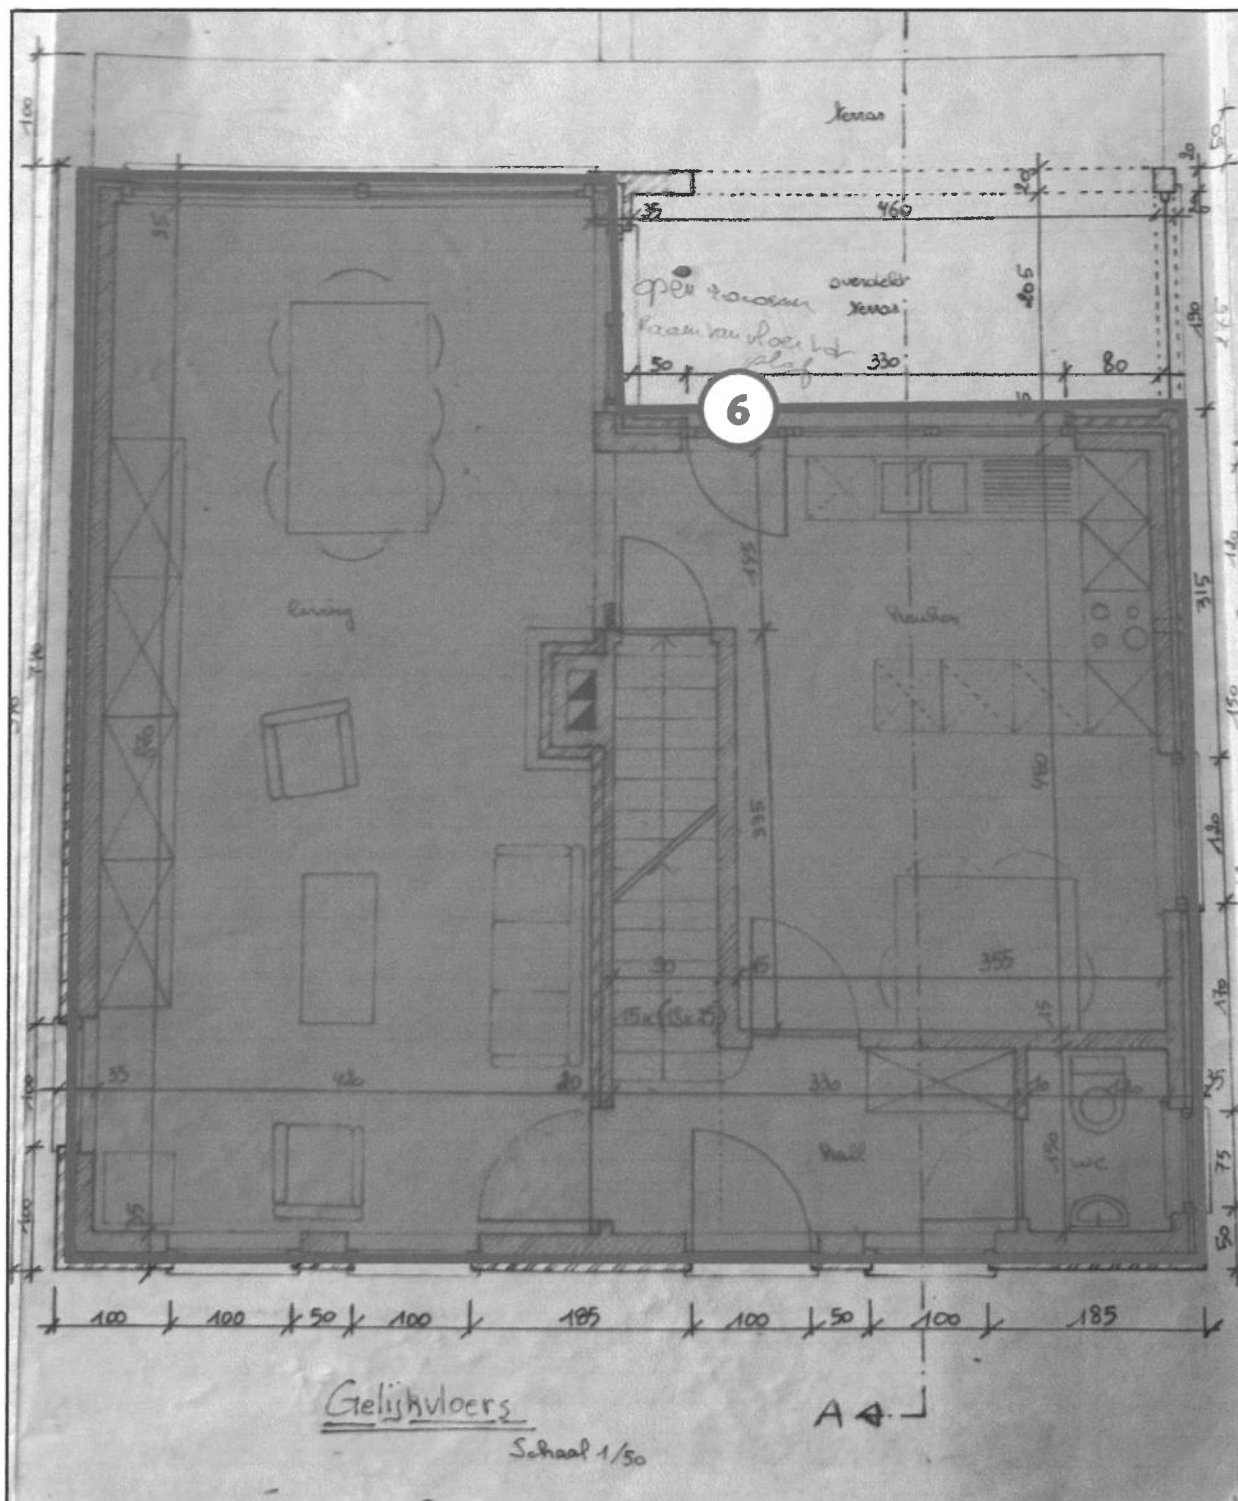
### Plan 1.3: GLV

| 6. Plafonds bestaande uit voorzetpanelen | Advies | - |

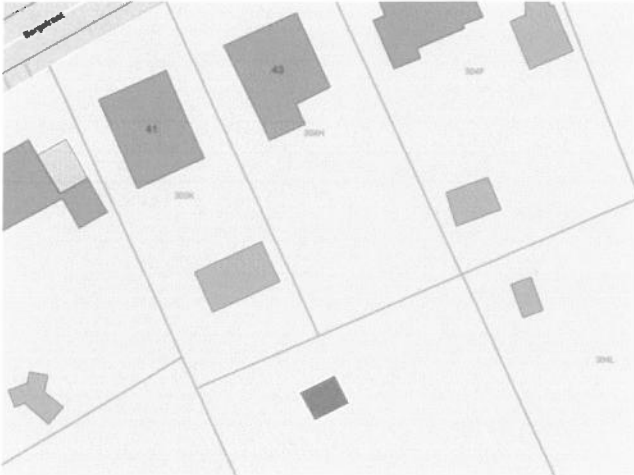
## Zone 3: Constructie

| Beschrijving | Type | Actie |
|---|---|---|
| 1. Afval (golfplaten) | Asbestmateriaal | Dringend verwijderen |

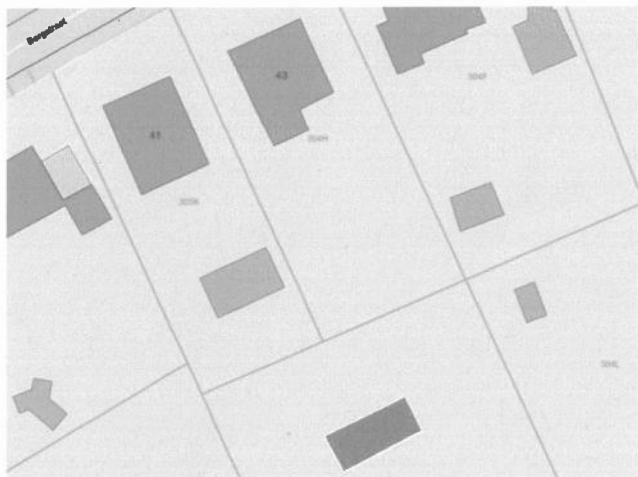
## Zone 4: Constructie

| Beschrijving | Type | Actie |
|---|---|---|
| 1. Afval (golfplaten) | Asbestmateriaal | Dringend verwijderen |
