Over dit attest

Dit asbestattest is het verslag van een uitgevoerde asbestinventarisatie op uw locatie. De kader op het voorblad vermeldt de samenvattende conclusie. De inhoudsopgave na deze leeswijzer lijst de verdere informatie op in het asbestattest: het overzicht van de inspecteerde zones met de plannen en de detailinformatie per aangetroffen asbestmateriaal.

Zone 1: Hoofdgebouw

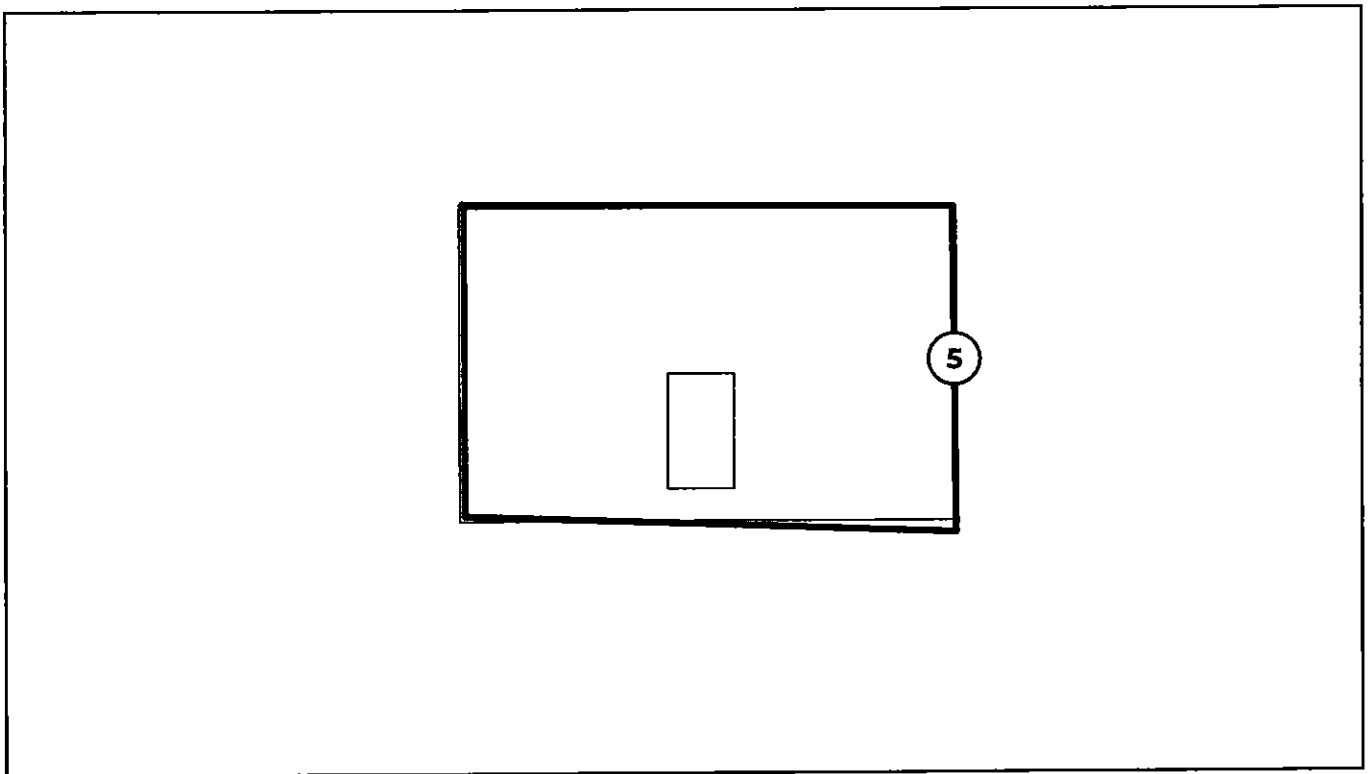
Plan 1.4: Zolder

Beschrijving	Type	Actie
5. zolder	Advies	-
