# Asbestinventarisatetest

Mettenveld 42, 3600 Genk

Attestnummer : 20250207-000113.000

Uitgegeven op : 07.02.2025

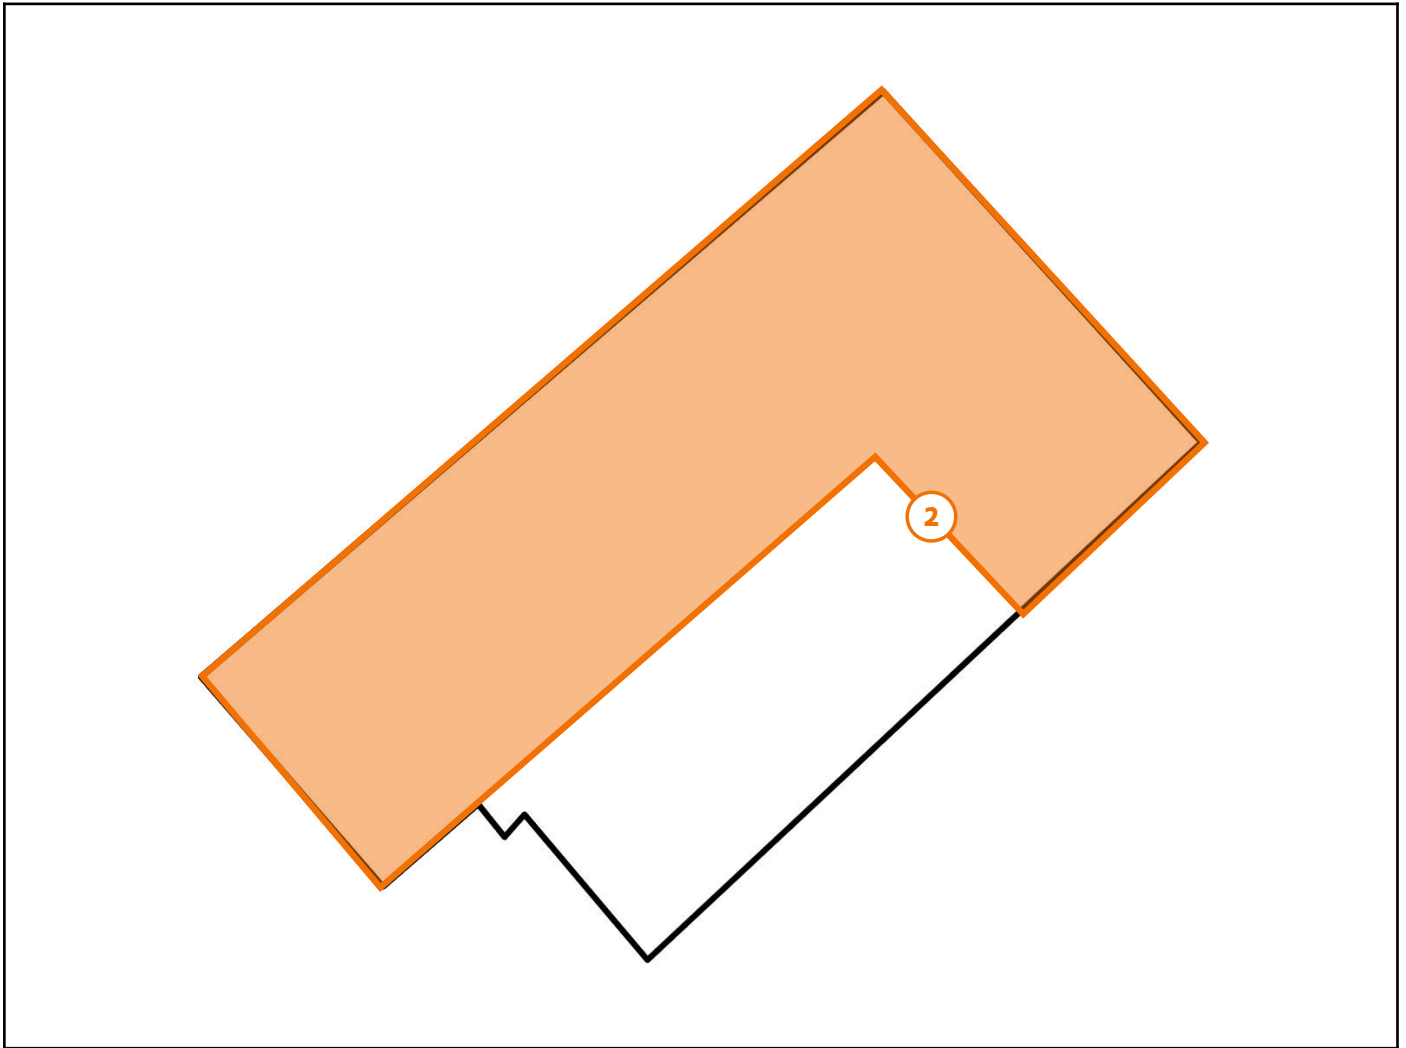
## Plan 1.2: Woning plan

| Beschrijving | Type | Actie |
|---|---|---|
| 2. Leien hellend dak | Asbestmateriaal | <a href="#">Verwijderen</a> |

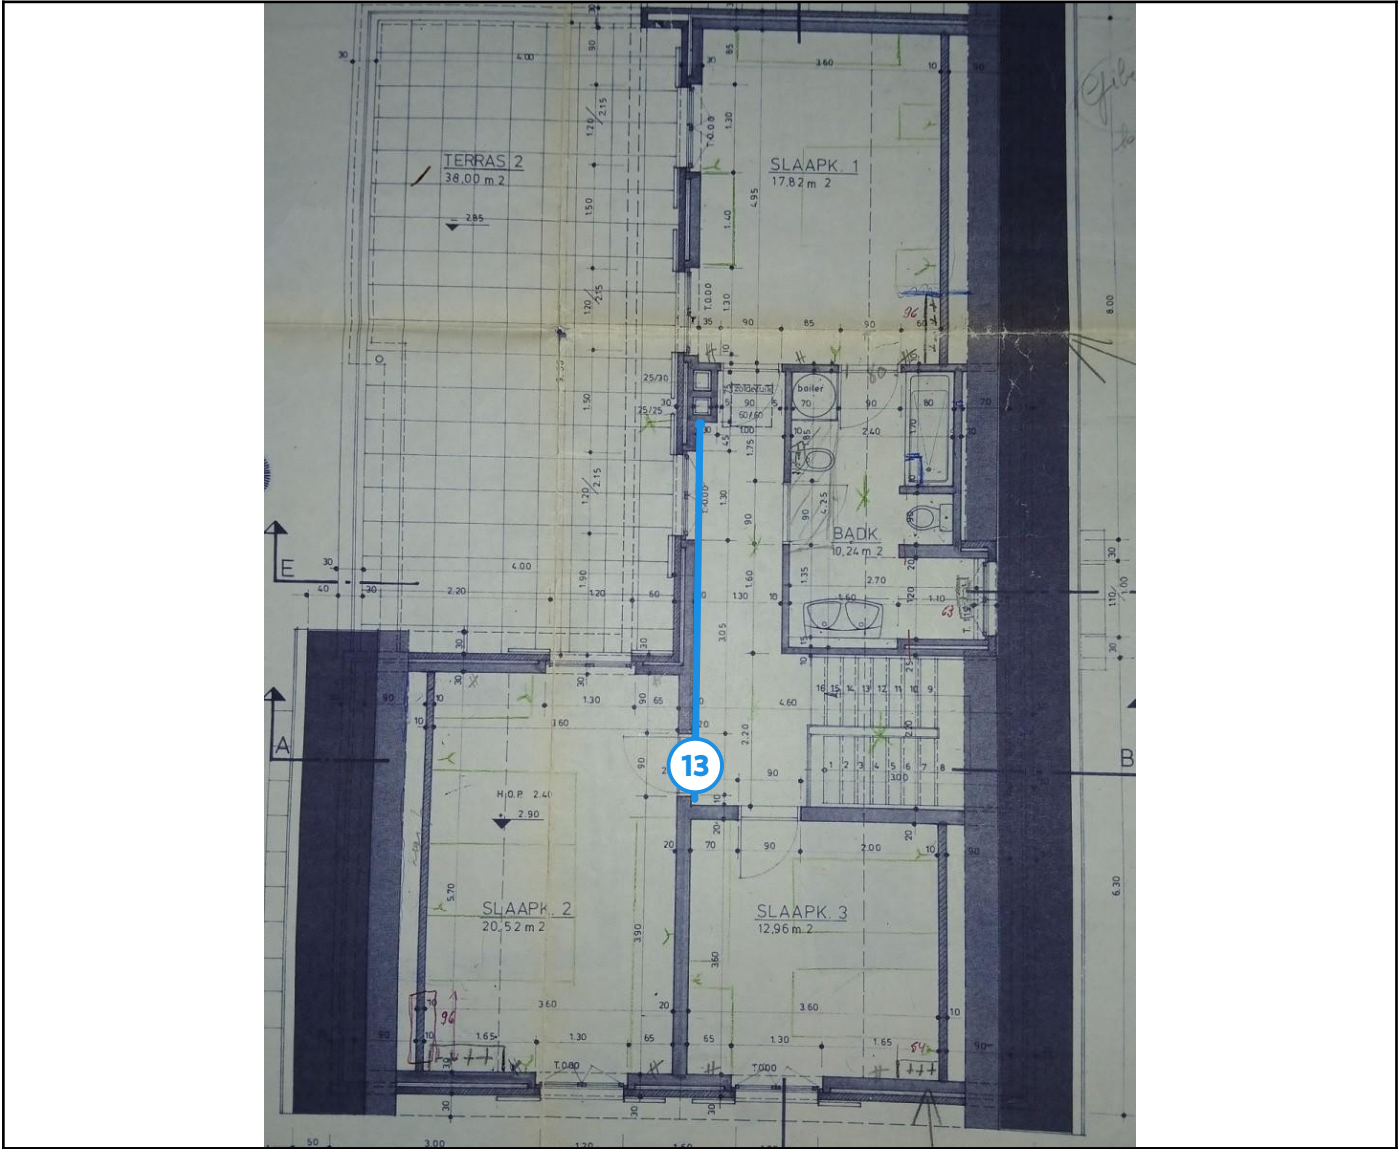
# Plan 1.4: Pleister muren V1

| Beschrijving | Type | Actie |
|---|---|---|
| 13. Pleisterwerk muren | Geen asbest | - |

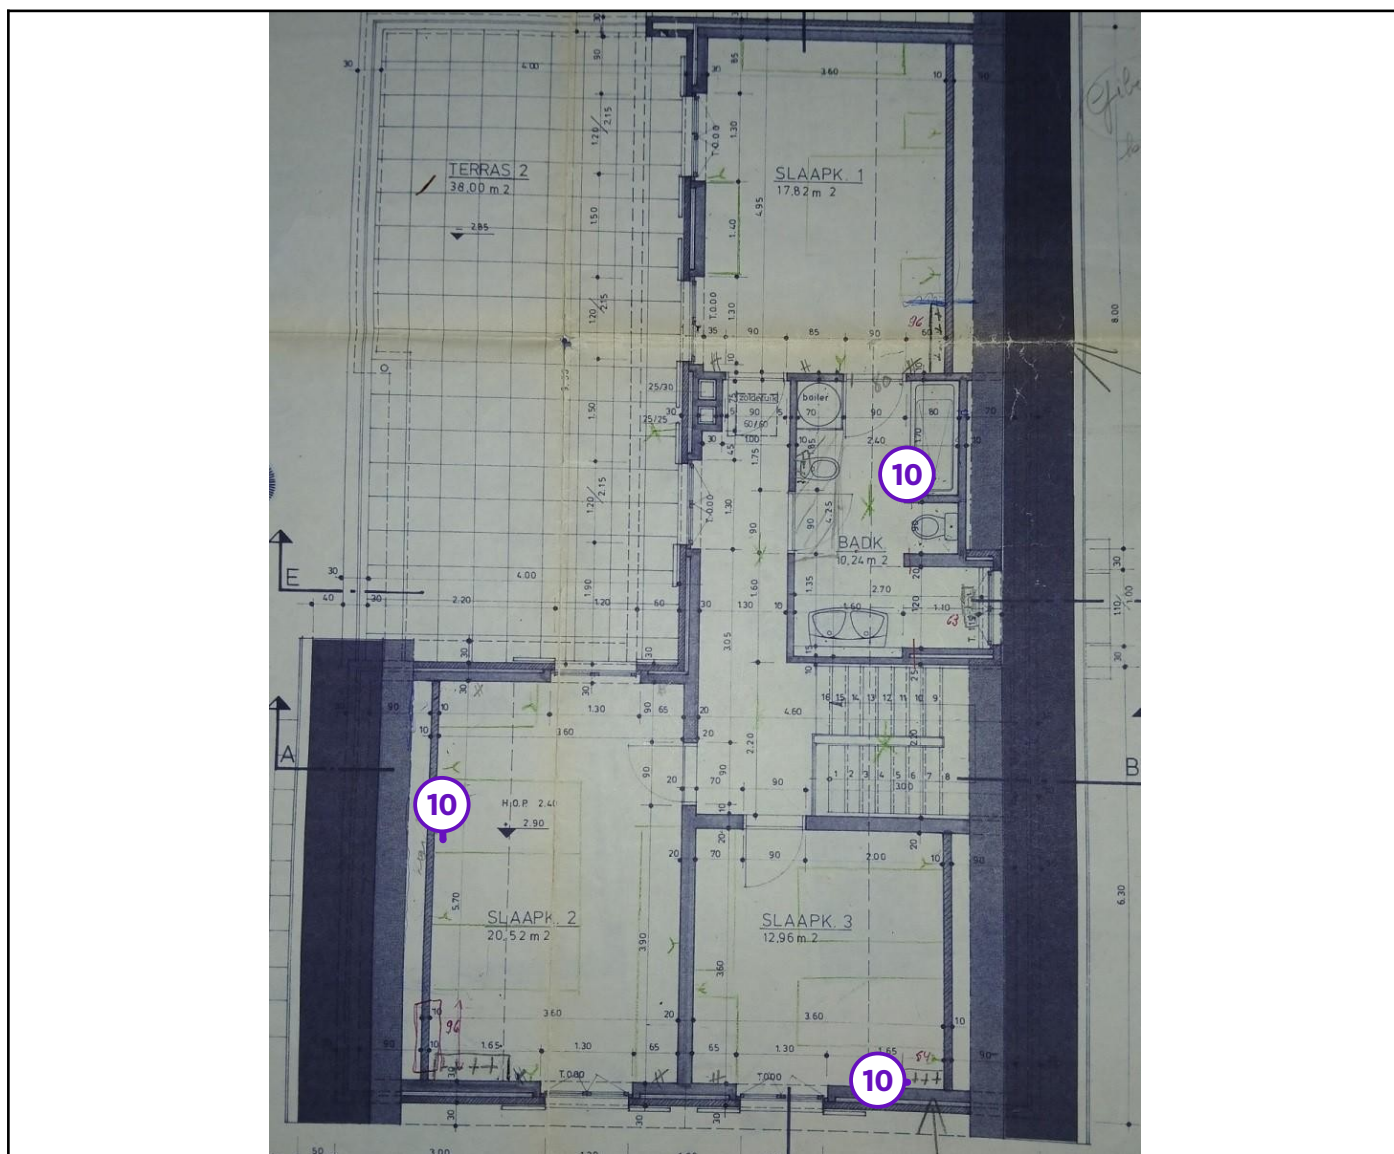
## Plan 1.8: V1: elektrische verwarmingselementen

| Beschrijving | Type | Actie |
|---|---|---|
| 10. Elektrische verwarmingselementen + vloerconvectoren | Advies | - |

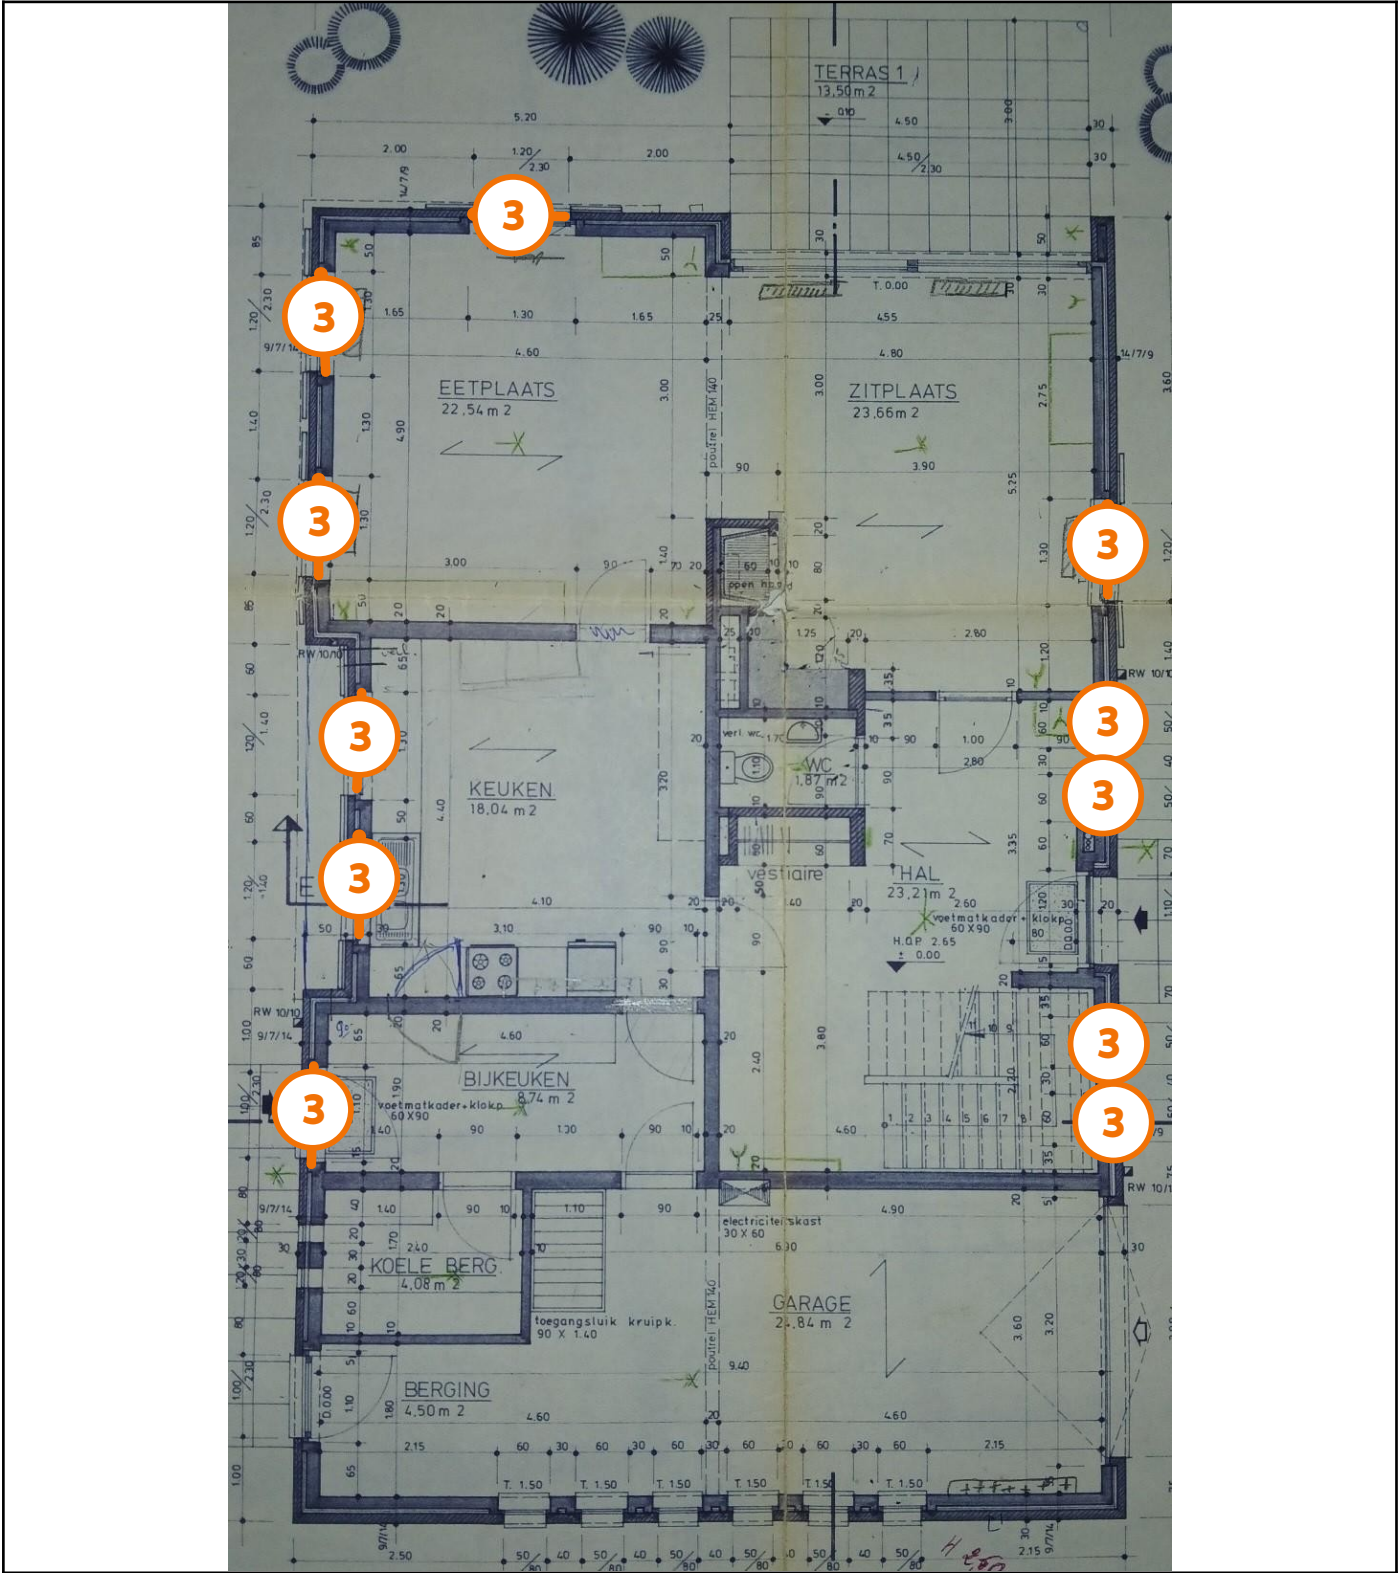
Plan 1.9: Glv: kit ramen

| 3. Kit tussen kozijn en beglazing | Asbestmateriaal | <a href="#">Verwijderen</a> |

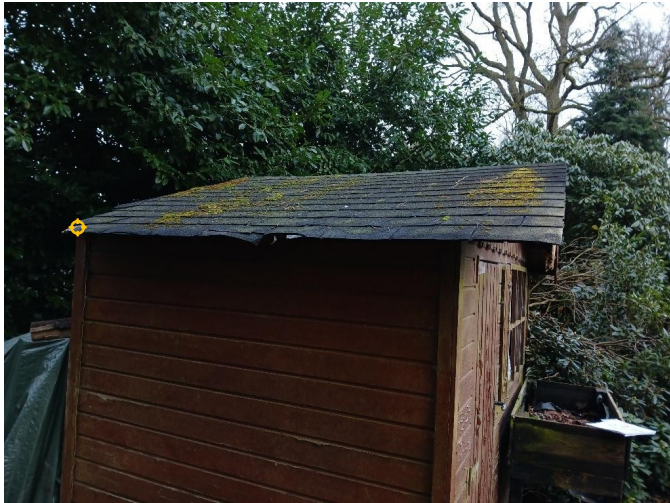
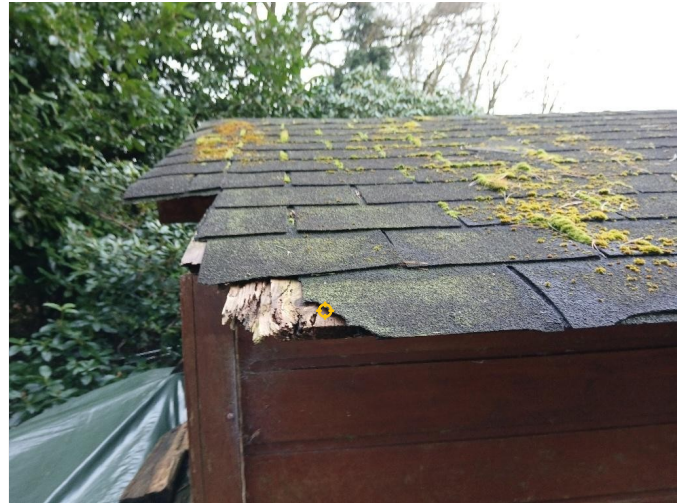
## Fiche 14: Shingle dak tuinhuis

Geen asbest

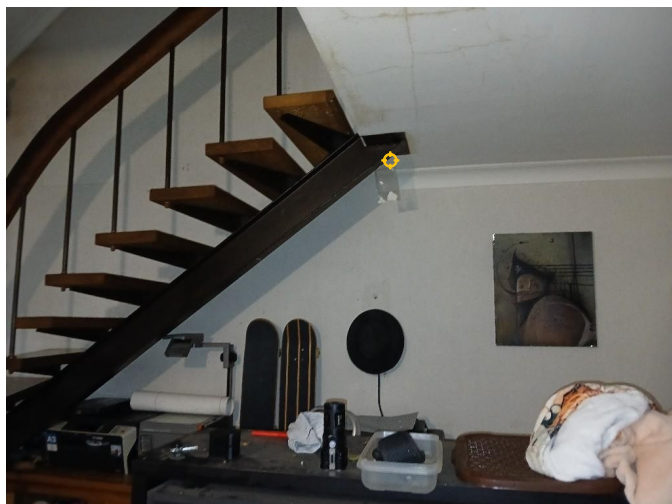
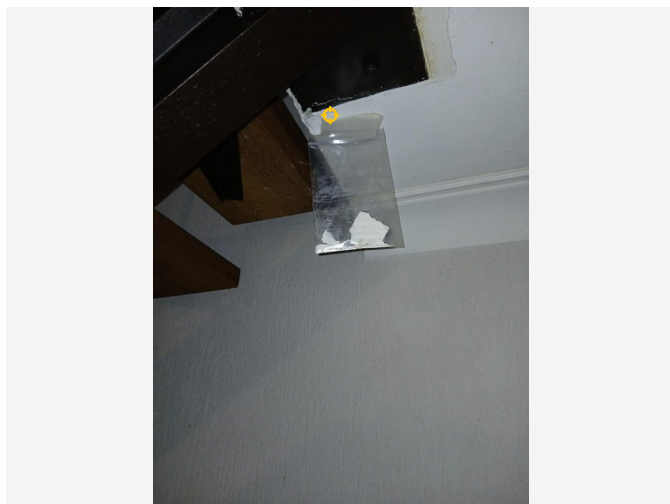
## Fiche 15: Pleisterwerk plafond

Geen asbest
