# Asbestinventarisatetest

Geraardsbergsesteenweg 544, 9400 Ninove

Attestnummer : 20240821-000110.000

Uitgegeven op : 21.08.2024

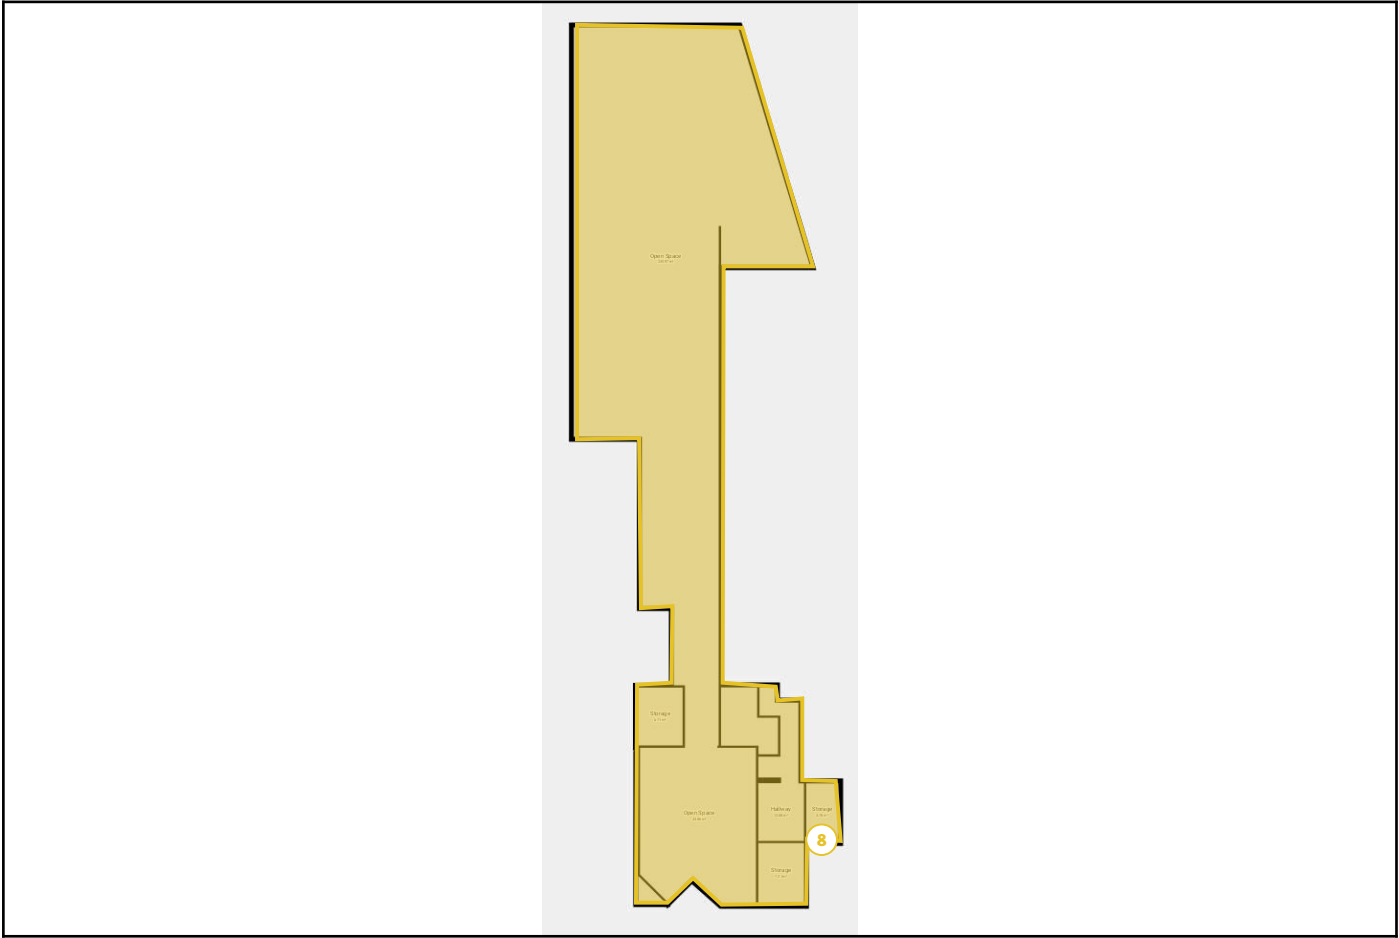
# Plan 1.6: Gelijkvloers

| Beschrijving | Type | Actie |
|---|---|---|
| 8. Bakeliet elektrische installaties | Asbestmateriaal | Zorgvuldig beheren |

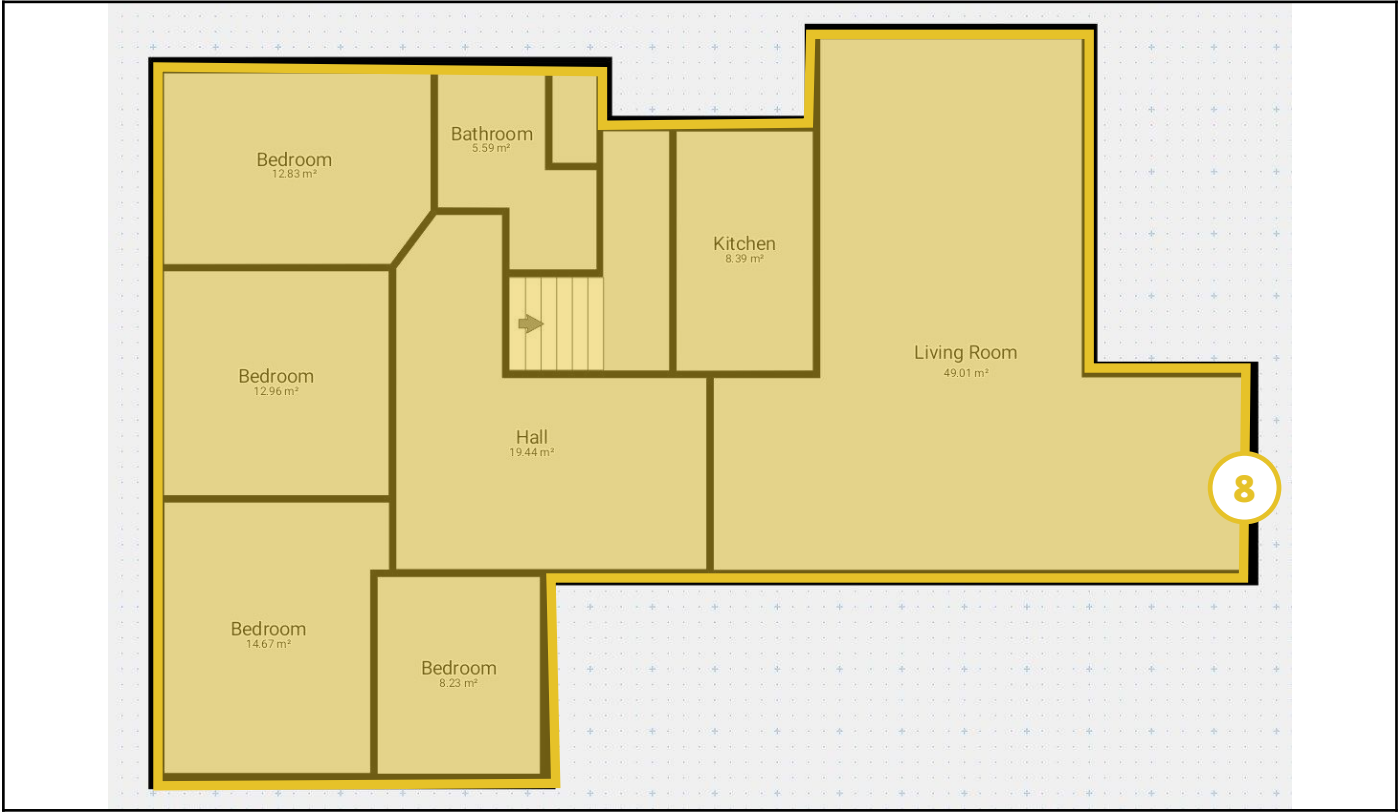
# Plan 1.11: Eerste verdieping

| Beschrijving | Type | Actie |
|---|---|---|
| 8. Bakeliet elektrische installaties | Asbestmateriaal | Zorgvuldig beheren |

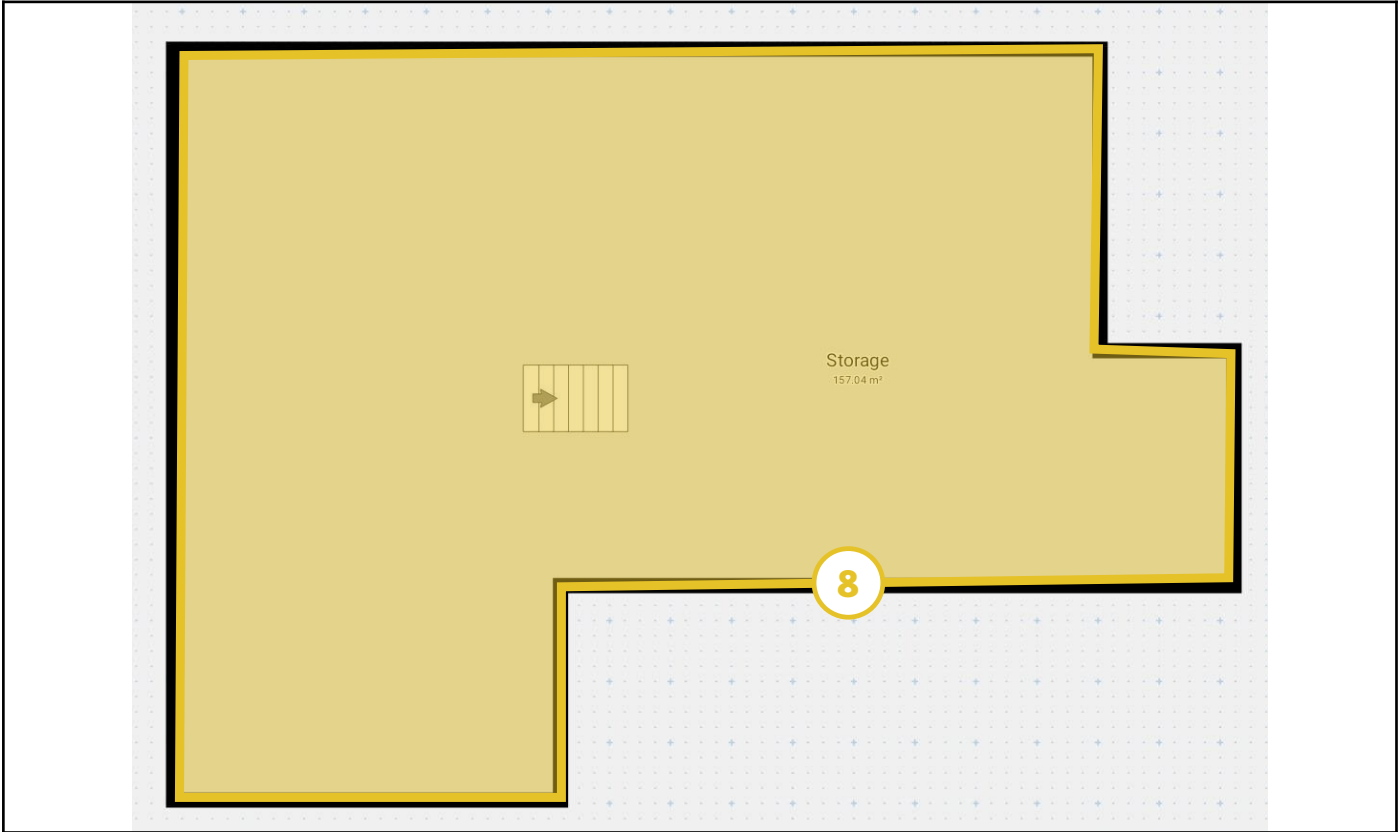
# Plan 1.17: Zolder

| Beschrijving | Type | Actie |
|---|---|---|
| 8. Bakeliet elektrische installaties | Asbestmateriaal | Zorgvuldig beheren |

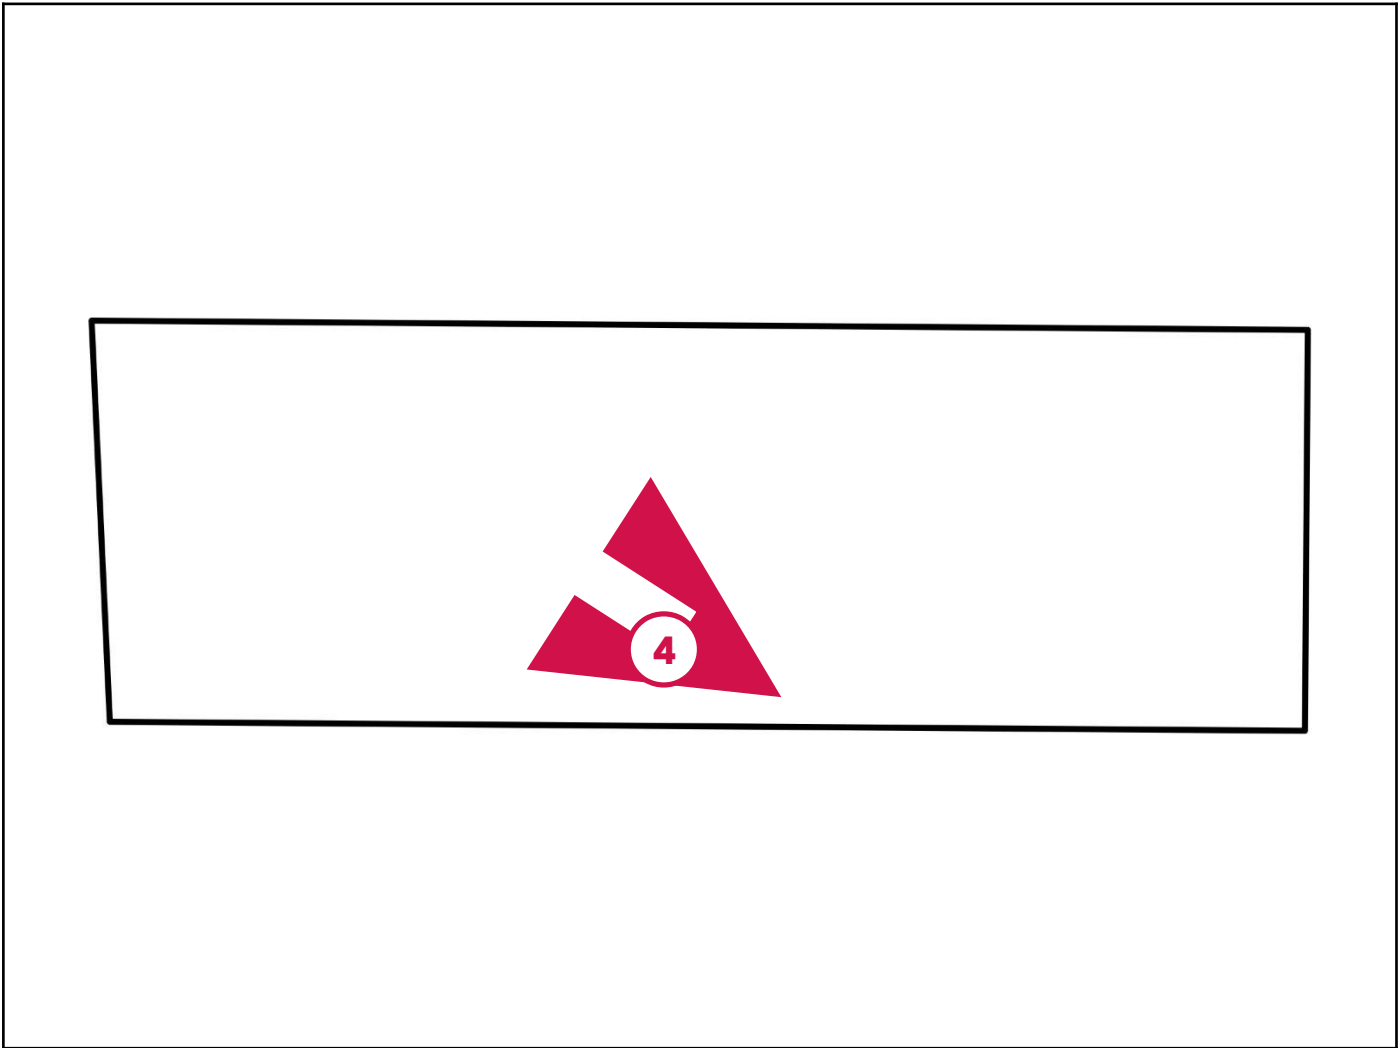
# Plan 2.1: Tuinberging 1

| Beschrijving | Type | Actie |
|---|---|---|
| 4. Schoorsteen tuinberging 1 | Asbestmateriaal | Dringend verwijderen |

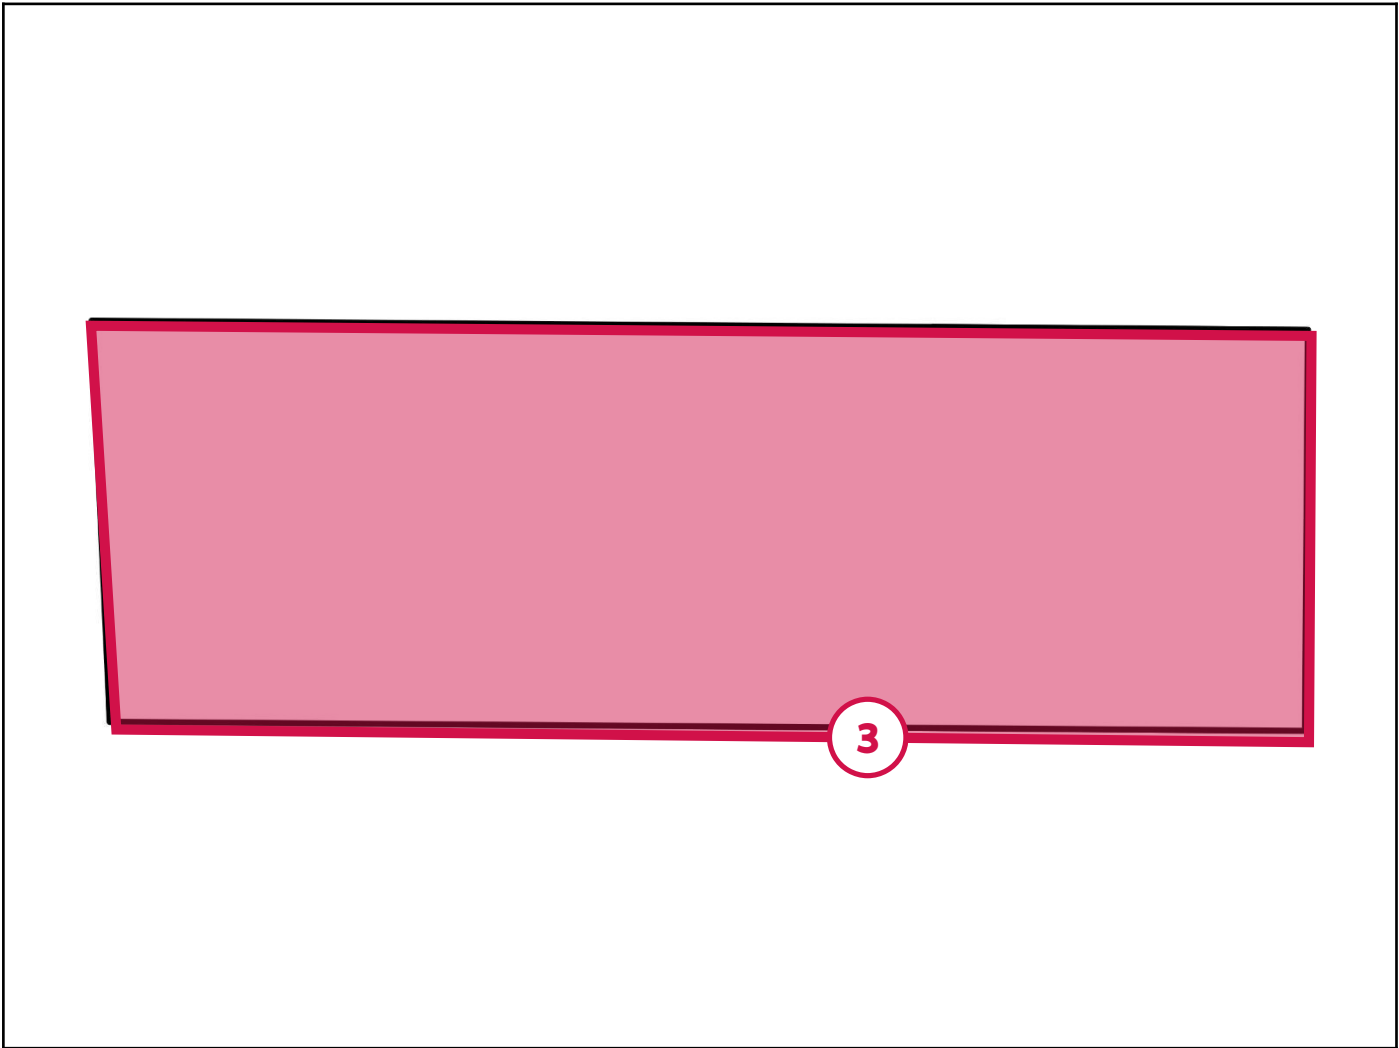
## Plan 2.2: Tuinberging 1

| Beschrijving | Type | Actie |
|---|---|---|
| 3. Golfplaten hellend dak tuinberging 1 | Asbestmateriaal | Dringend verwijderen |

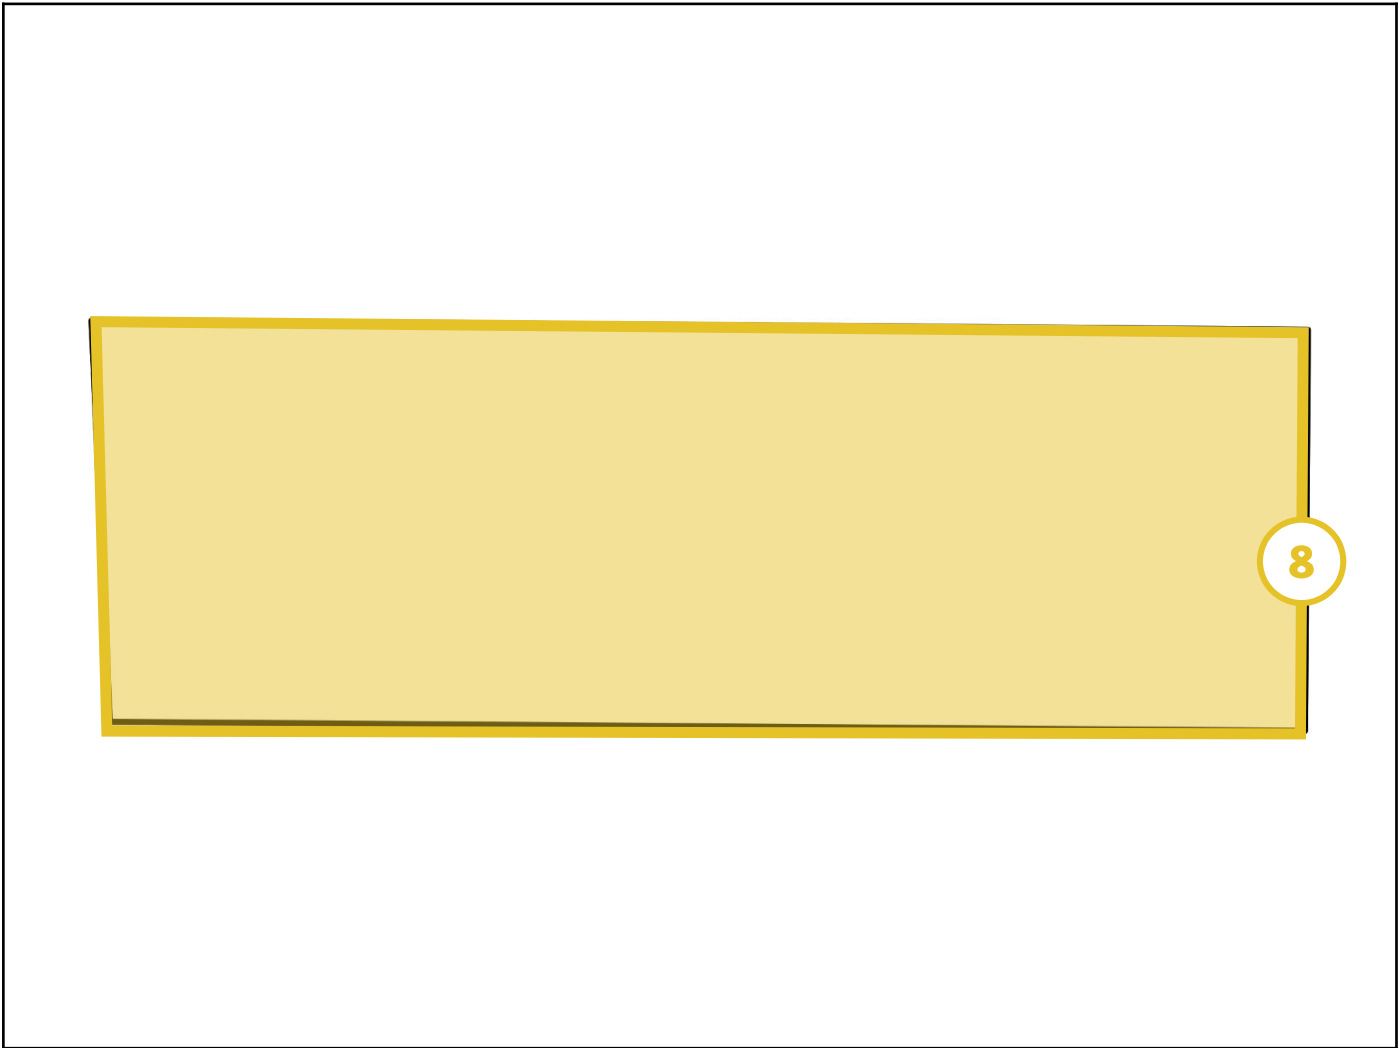
## Plan 2.3: Tuinberging 1

| Beschrijving | Type | Actie |
|---|---|---|
| 8. Bakeliet elektrische installaties | Asbestmateriaal | Zorgvuldig beheren |

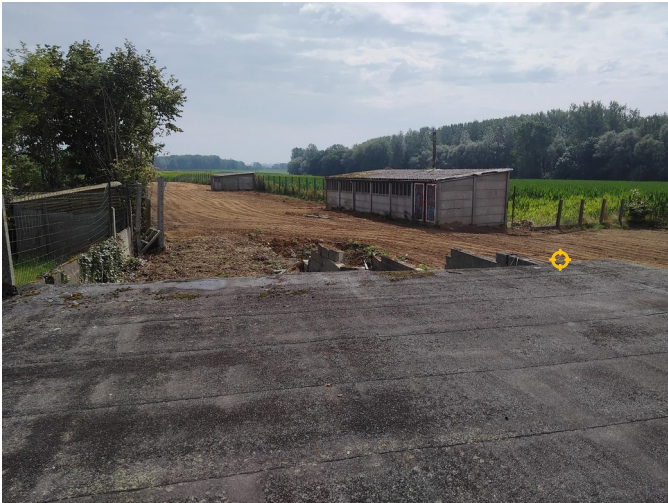
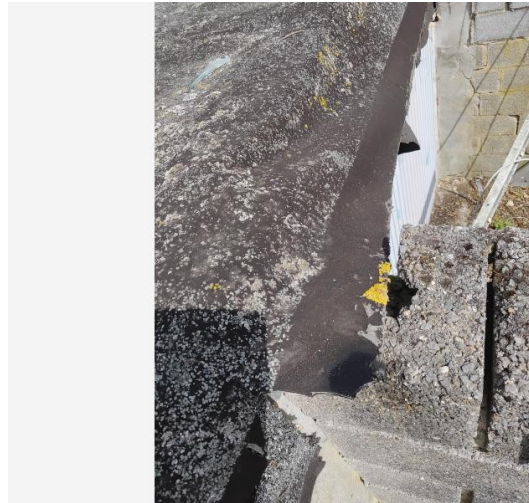
## Fiche 14: Roofing plat dak handelsruimte

Geen asbest

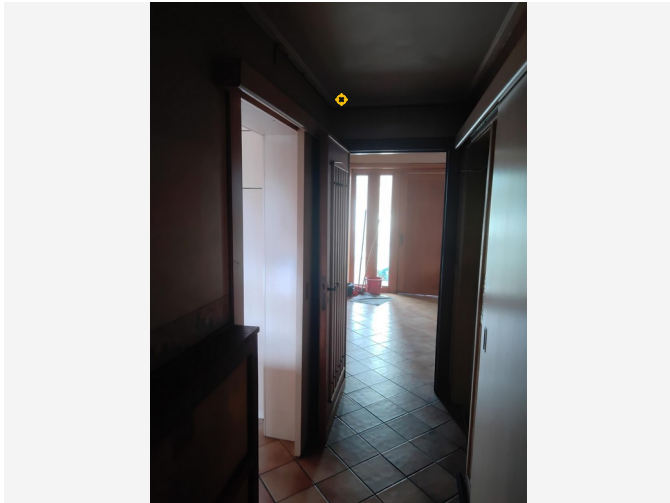
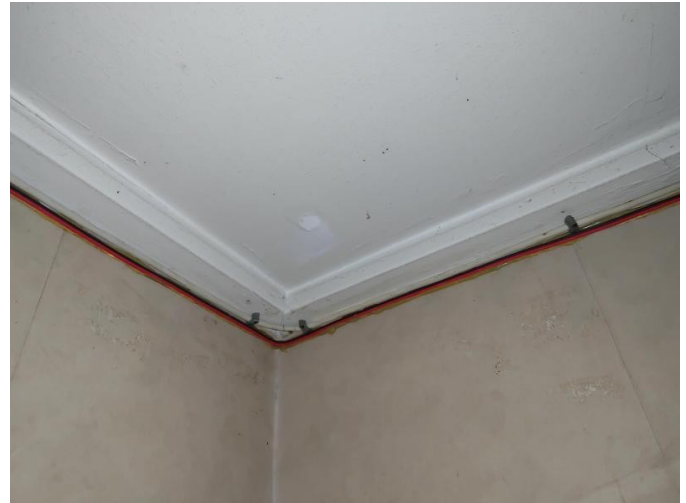
### Conclusie

Geen asbest

| Beschrijving | Pleisterwerk plafonds woning |

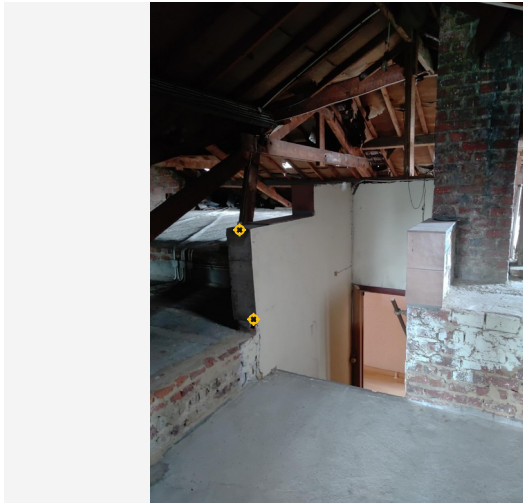
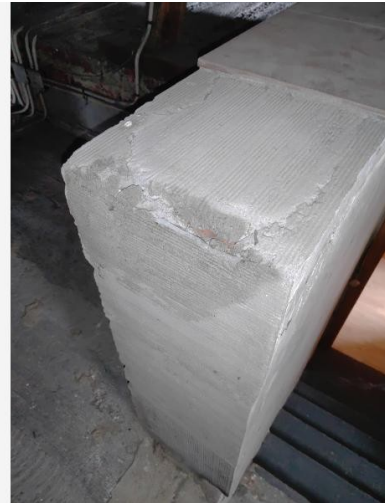
## Fiche 16: Lijmlaag wandtegels zolder

Geen asbest

### Conclusie
