# Asbestinventarisatetest

Glabbeeksesteenweg 9, 3390 Tielt-Winge

Attestnummer : 20241210-000303.000

**Niet-asbestveilig**

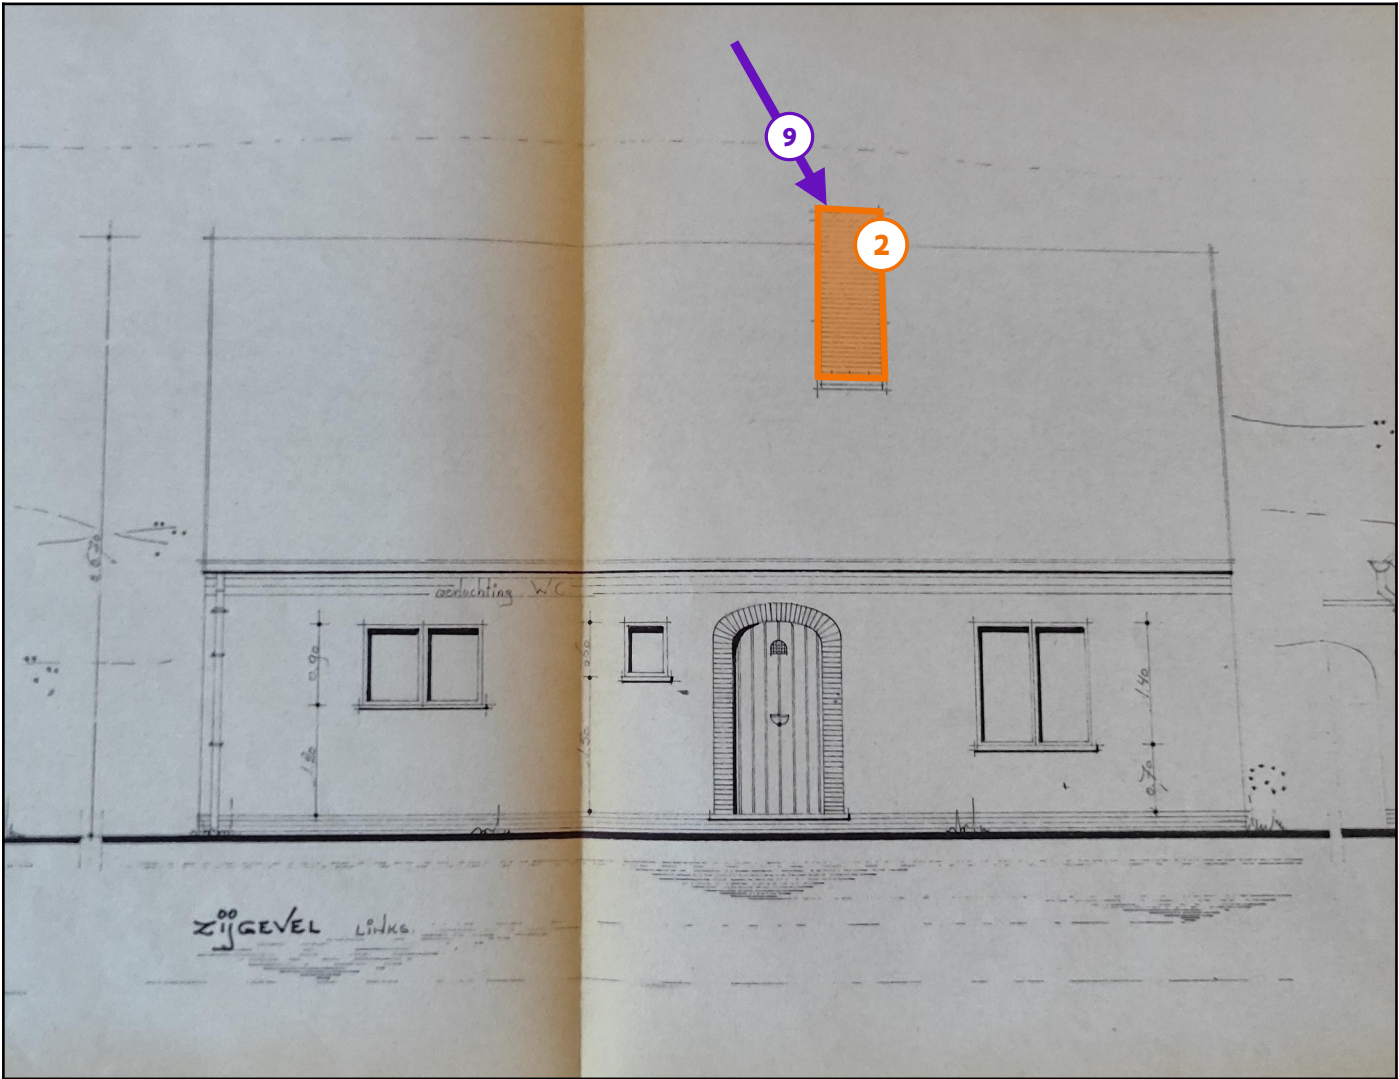
# Plan 1.7: Zijgevel links

| Beschrijving | Type | Actie |
|---|---|---|
| 9. Open schouw op het dak | Beperking | - |

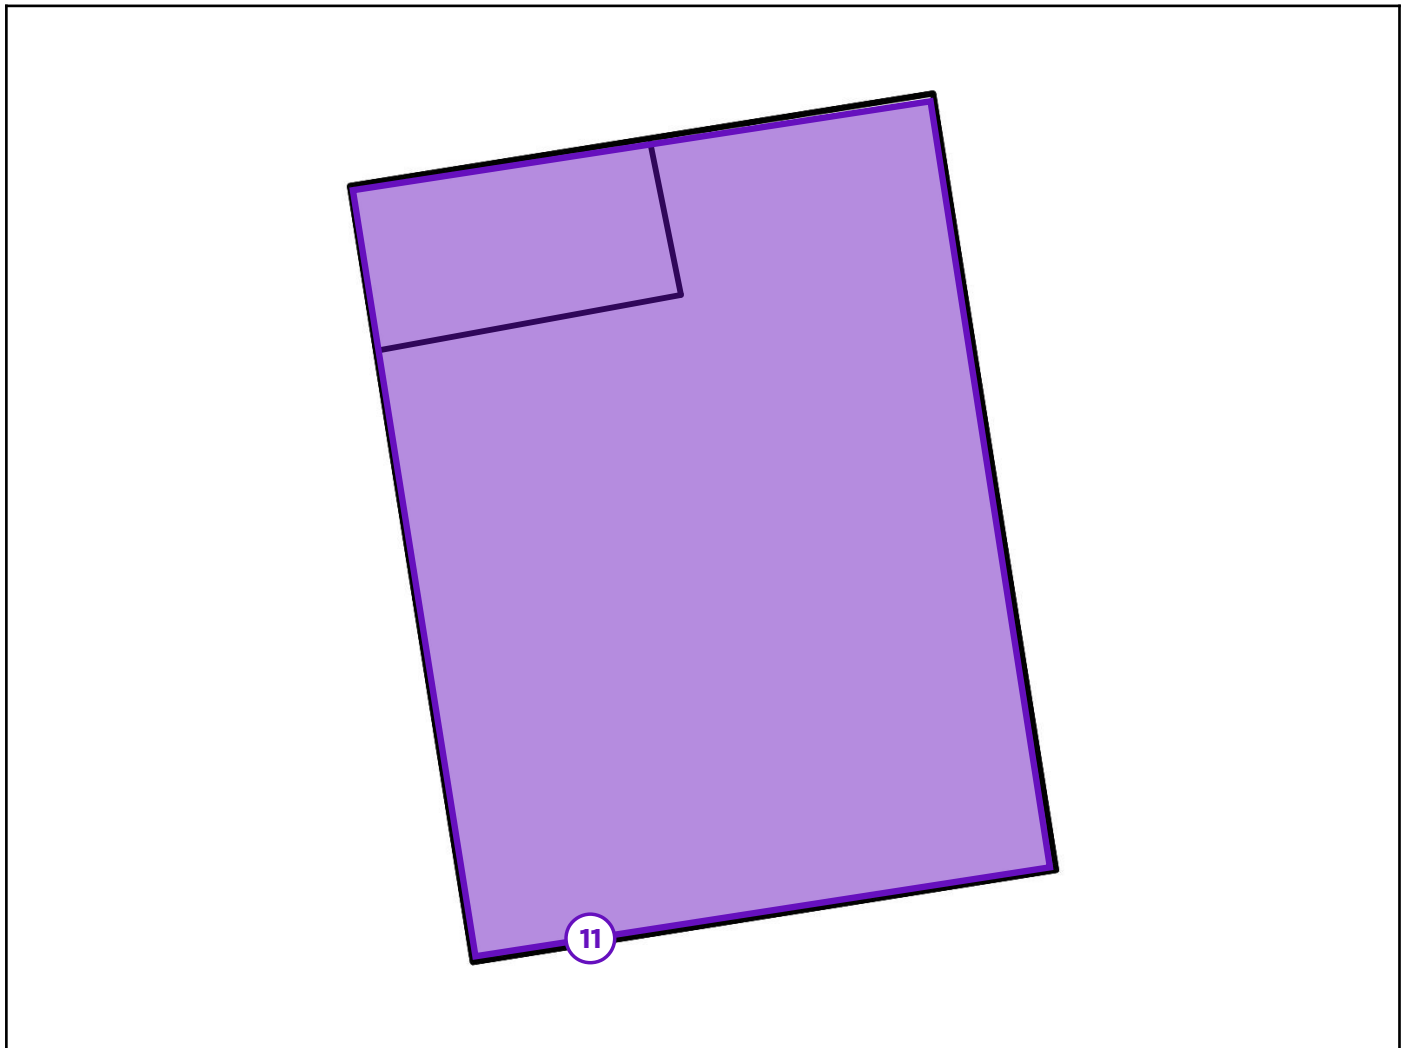
## Plan 2.4: Pakhuis plan

| Beschrijving | Type | Actie |
|---|---|---|
| 11. Zolder en wc-ruimte pakhuis niet inspecteerbaar | Beperking | - |

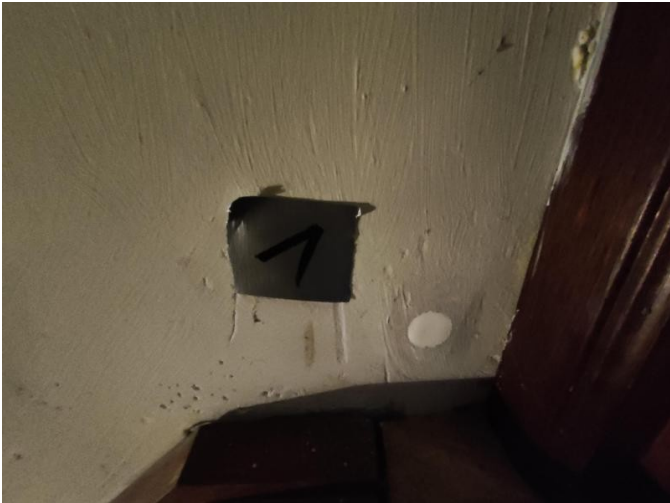
Detailfoto

Conclusie

Geen asbest

| # | Type | Referentie | Resultaat |
|---|---|---|---|
| 22.1 | Mengmonster | 1 | Geen asbest |

| Beschrijving | Pleisterwerk muur woning |

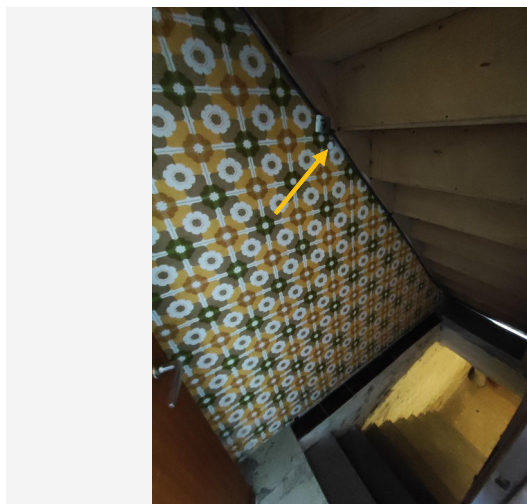
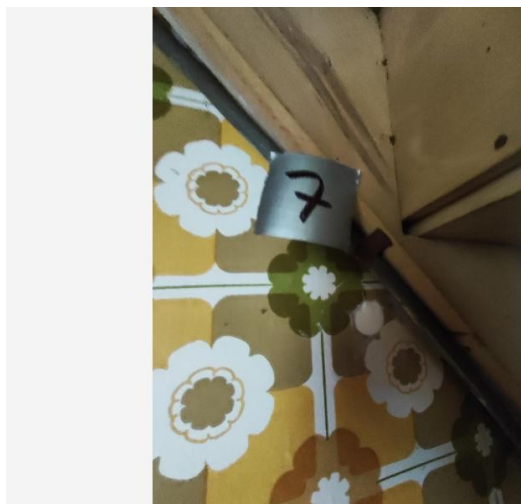
Overzichtsfoto

## Conclusie

Geen asbest

| # | Type | Referentie | Resultaat |
|---|---|---|---|
| 24.1 | Mengmonster | 7 | Geen asbest |

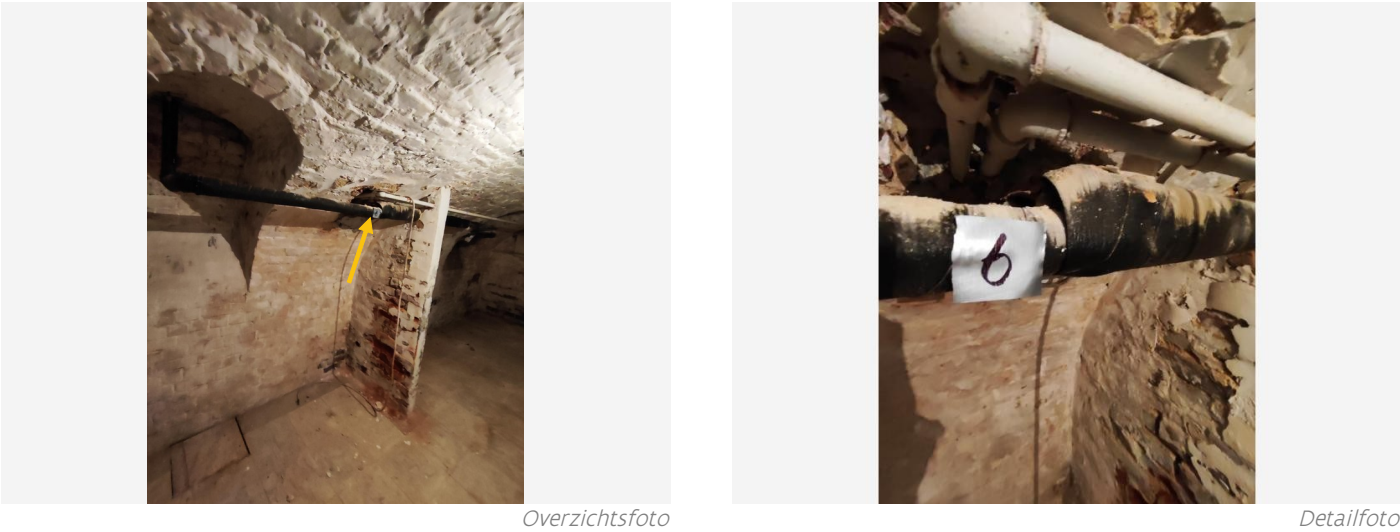
Conclusie

Geen asbest
