# Asbestinventarisatetest

Venstraat 2, 3191 Boortmeerbeek

Attestnummer : 20230122-000233.000

Uitgegeven op : 22.01.2023

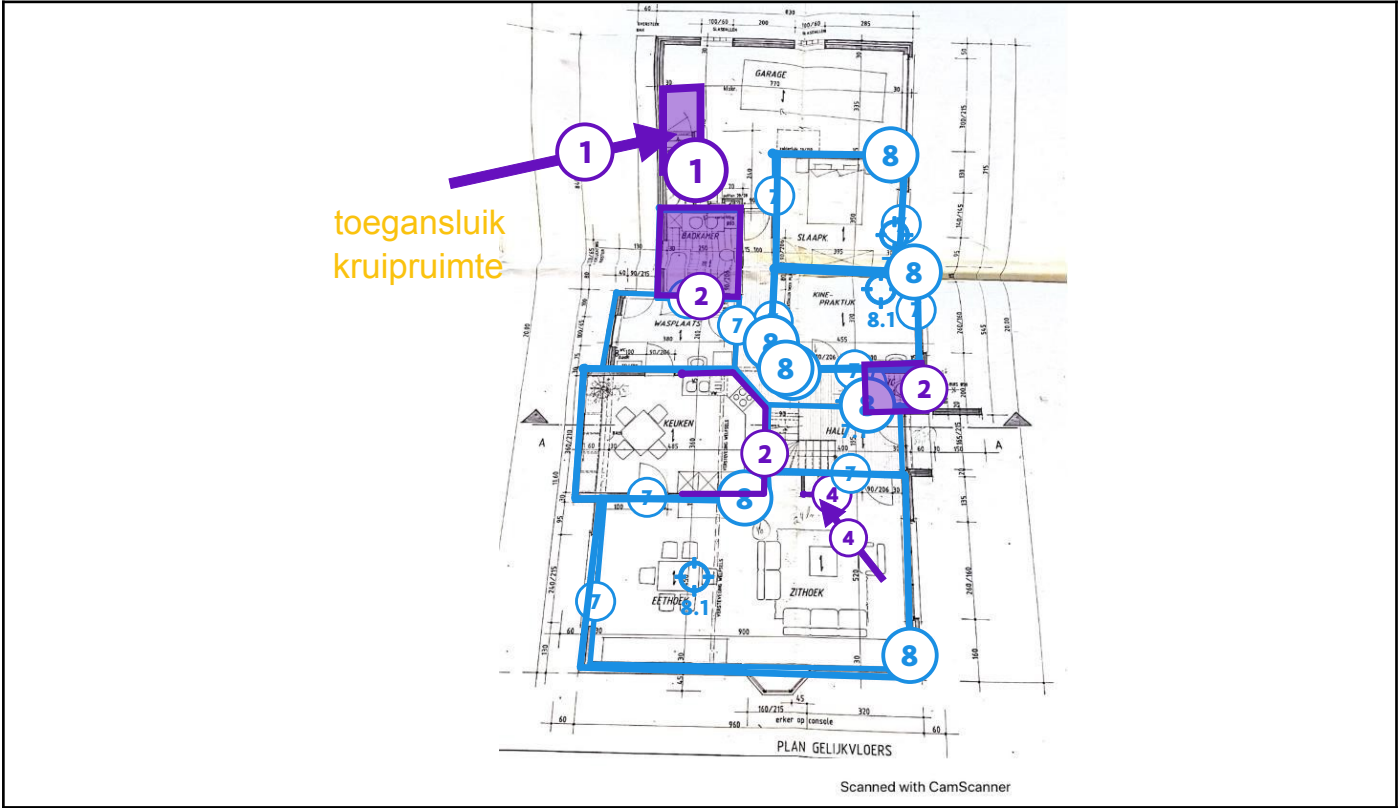
# Plan 1.1: plan gelijkvloers

| Beschrijving | Type | Actie |
|---|---|---|
| 1. kruipruimte | Beperking | - |
| 2. tegelljm sanitaire ruimtes | Beperking | - |
| 4. koord kachel | Advies | - |

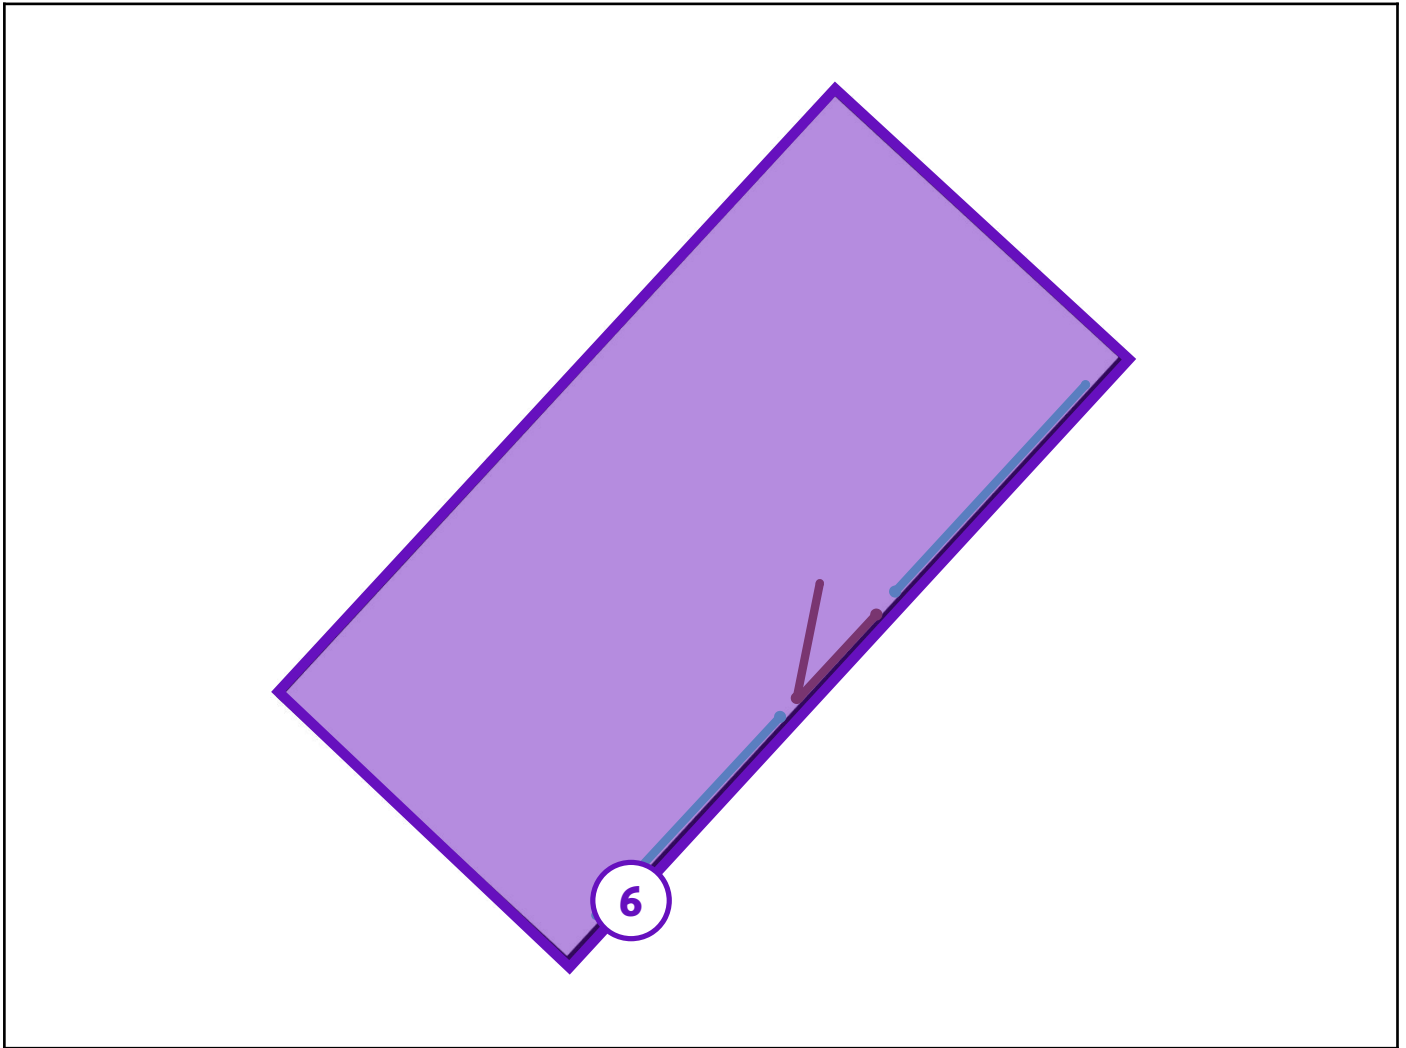
## Plan 2.1: gelijkvloers

| Beschrijving | Type | Actie |
|---|---|---|
| 6. atelier | Advies | - |
