# Asbestinventarisatetest

Schonebeek 88, 8930 Menen

Attestnummer : 20250408-000378.000

**Niet-asbestveilig**

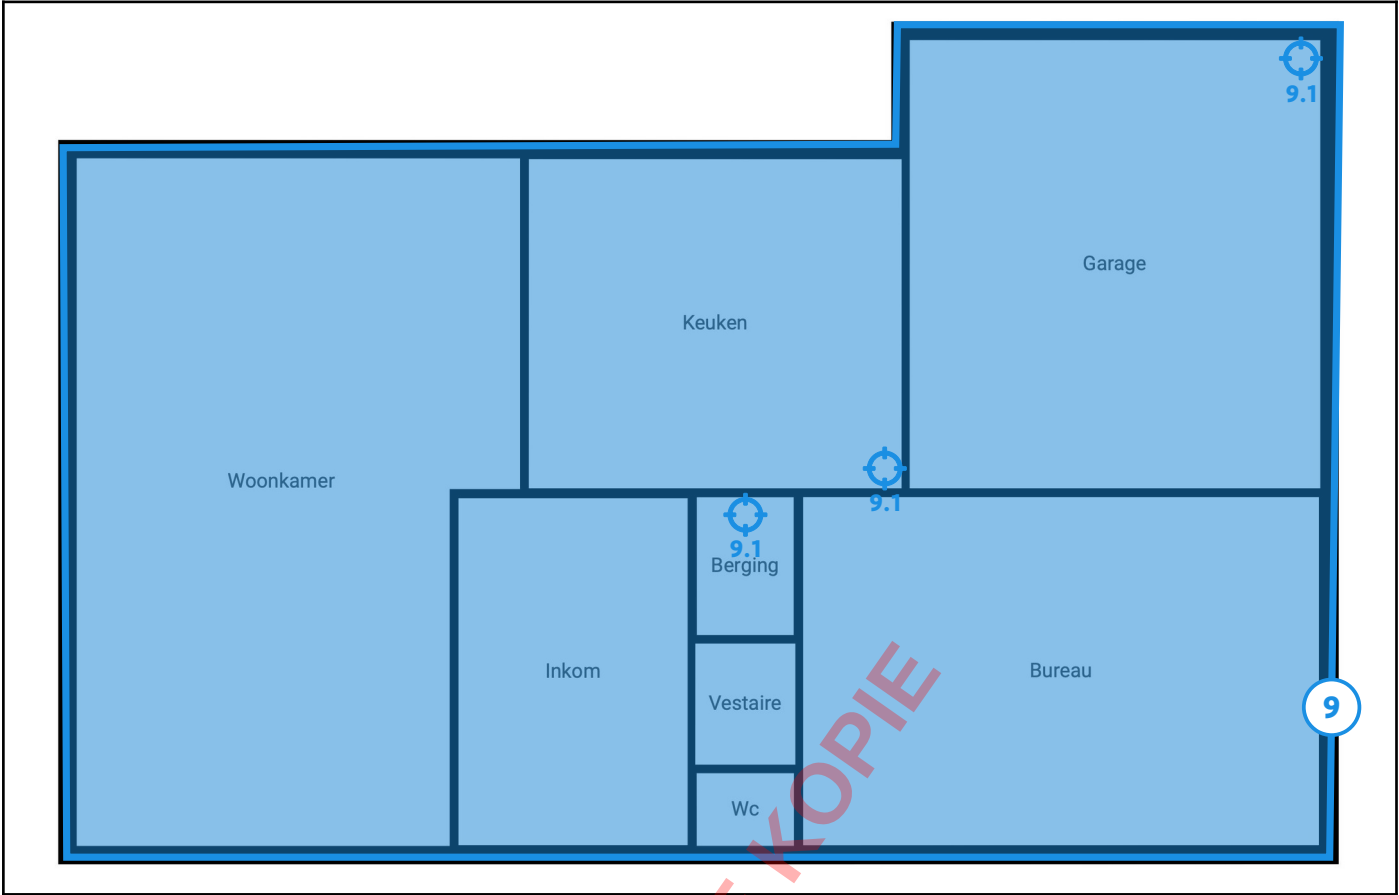
# Plan 1.3: Grondplan - Gelijkvloers

| Beschrijving | Type | Actie |
|---|---|---|
| 4. Geen verdacht vloerzeil waargenomen (Onderliggende lagen) | Advies | - |

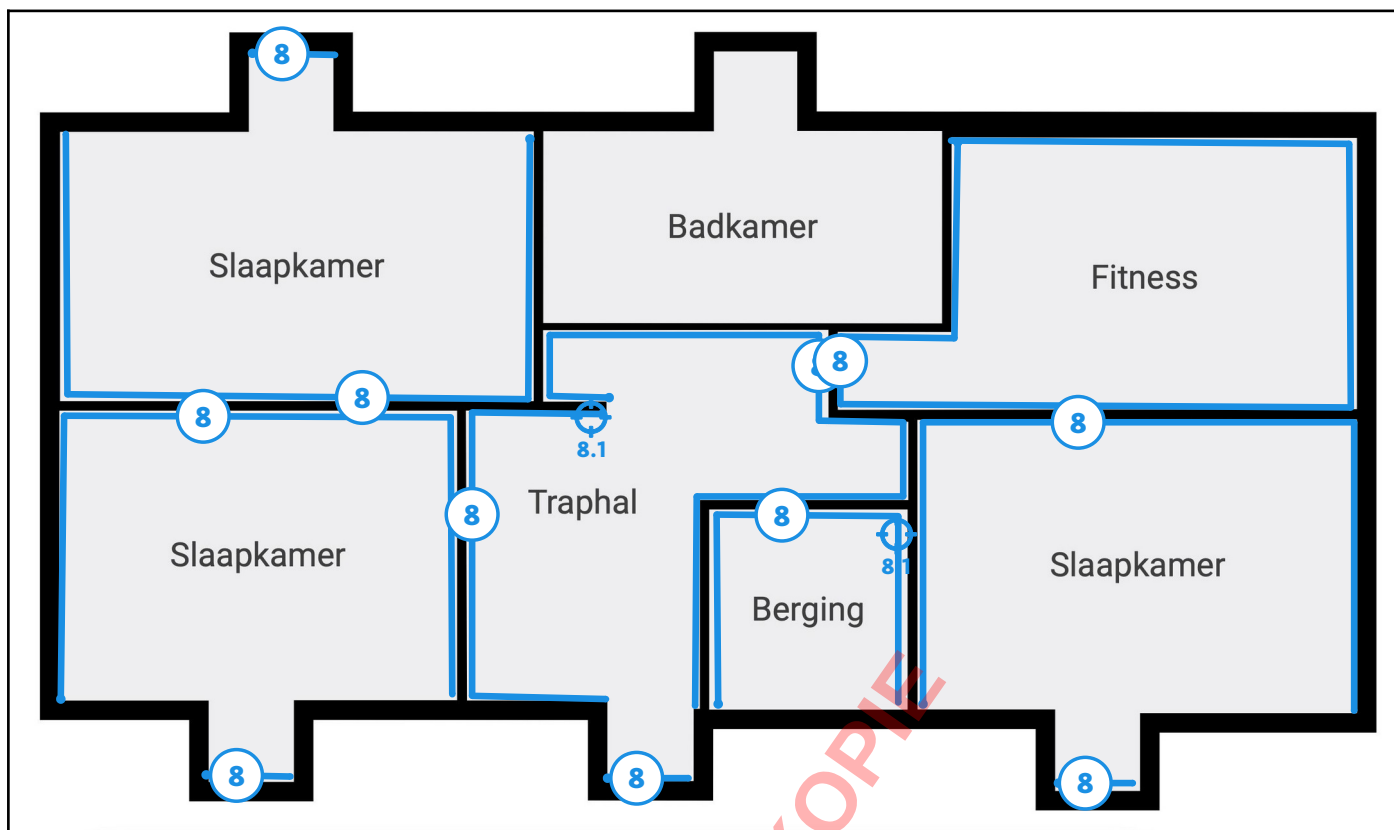
## Plan 1.5: Grondplan - Verdieping

| Beschrijving | Type | Actie |
|---|---|---|
| 3. Schouwen - Hoger dan 3,5 meter | Beperking | - |

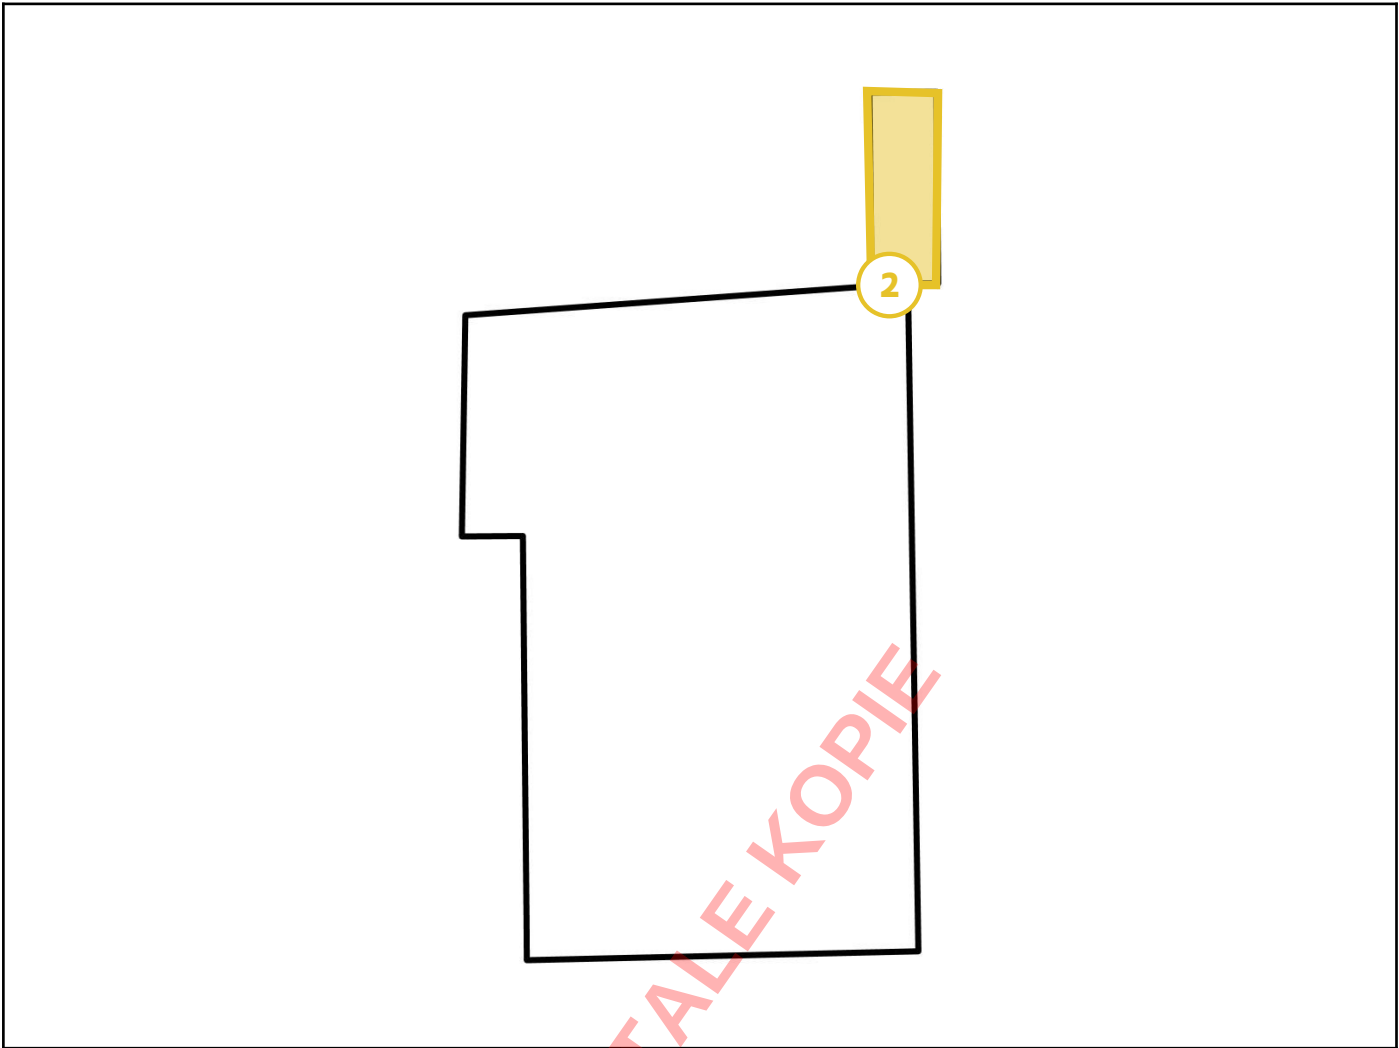
# Plan 1.7: Hoofdgebouw plan

| Beschrijving | Type | Actie |
|---|---|---|
| 2. Onderdakplaten - Hellend dak | Asbestmateriaal | Zorgvuldig beheren |
