# Asbestinventarisatetest

Botermarkt 30, 3290 Diest

Attestnummer : 20240710-000043.000

Uitgegeven op : 10.07.2024

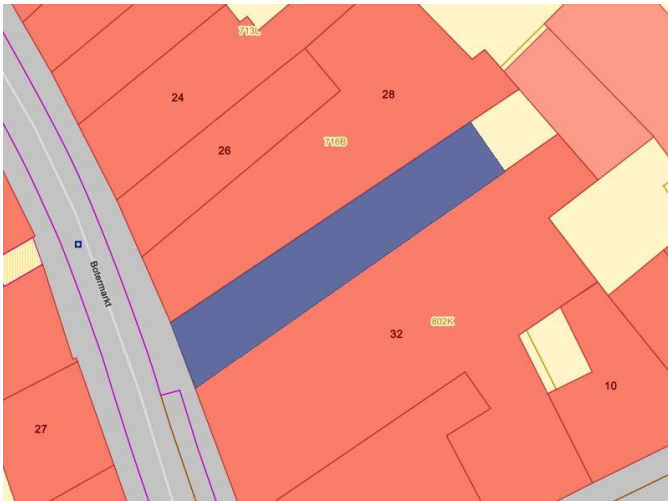
## Zone 1: Hoofdgebouw

Tijdens de inspectie vastgesteld:

**1 Asbestmateriaal**

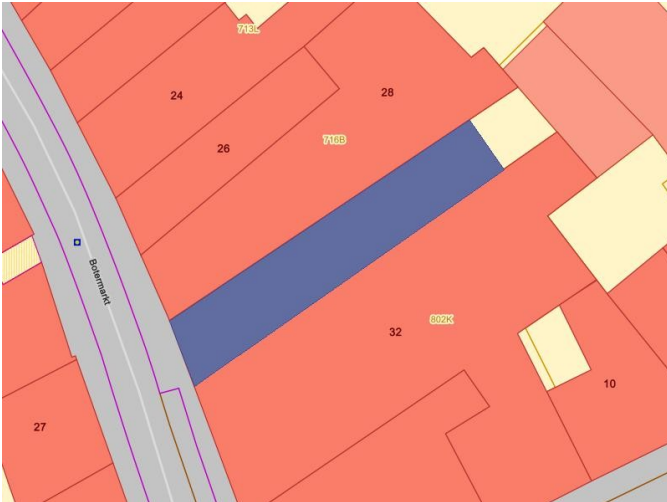
## Zone 2: Overig gebied

Tijdens de inspectie vastgesteld:

- 0 Asbestmaterialen
- 0 Roerende goederen
- 0 Puin, steenslag, (water)bodem
- 0 Geen asbest
