# Asbestinventarisatetest

Mechelsesteenweg 168A, 3020 Herent

Attestnummer : 20241126-000351.000

Uitgegeven op : 26.11.2024

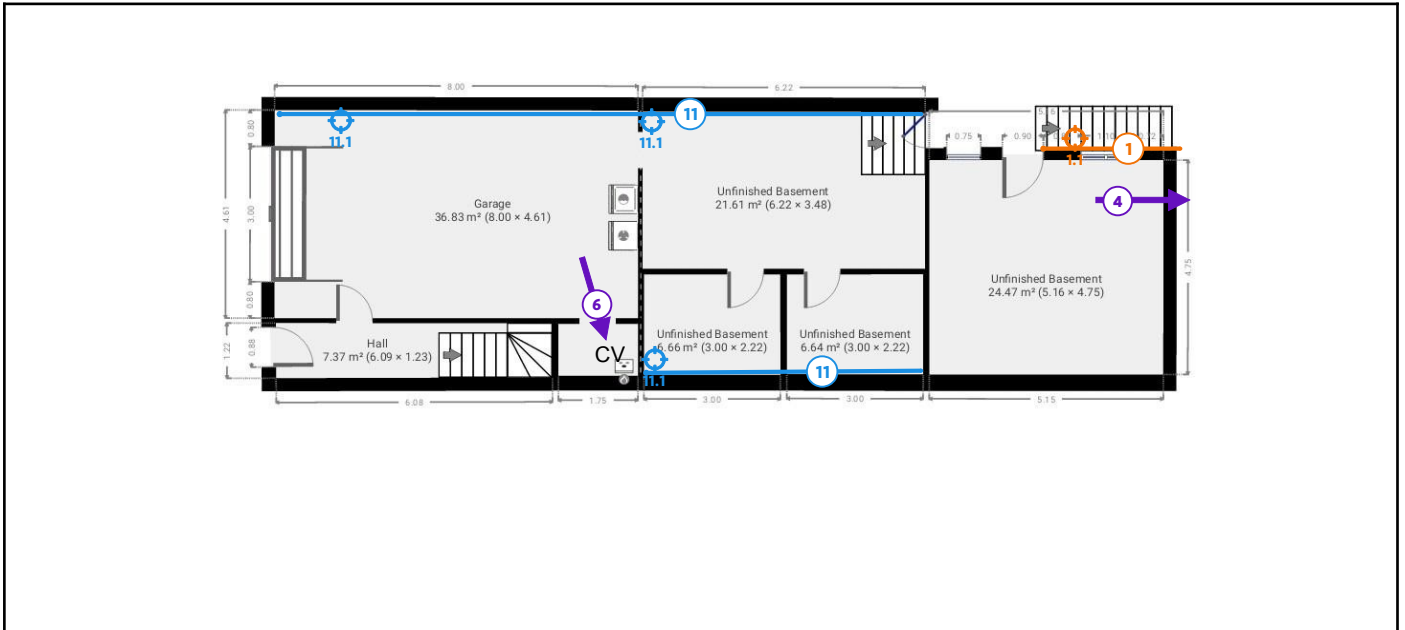
# Plan 1.3: Gelijkvloers

Beschrijving	Type	Actie
1. Cement platen / leien tegen buitengevel kelder gelijkvloers	Asbestmateriaal	<b>Verwijderen</b>
1.1 Code: 6	Puntmonster	-
4. Tegels in kelder	Advies	-
6. Chauffageketel in de kelder gelijkvloers	Advies	-
11. Muurcementering in kelder gelijkvloers	Geen asbest	-
11.1 Code: 7	Mengmonster	-

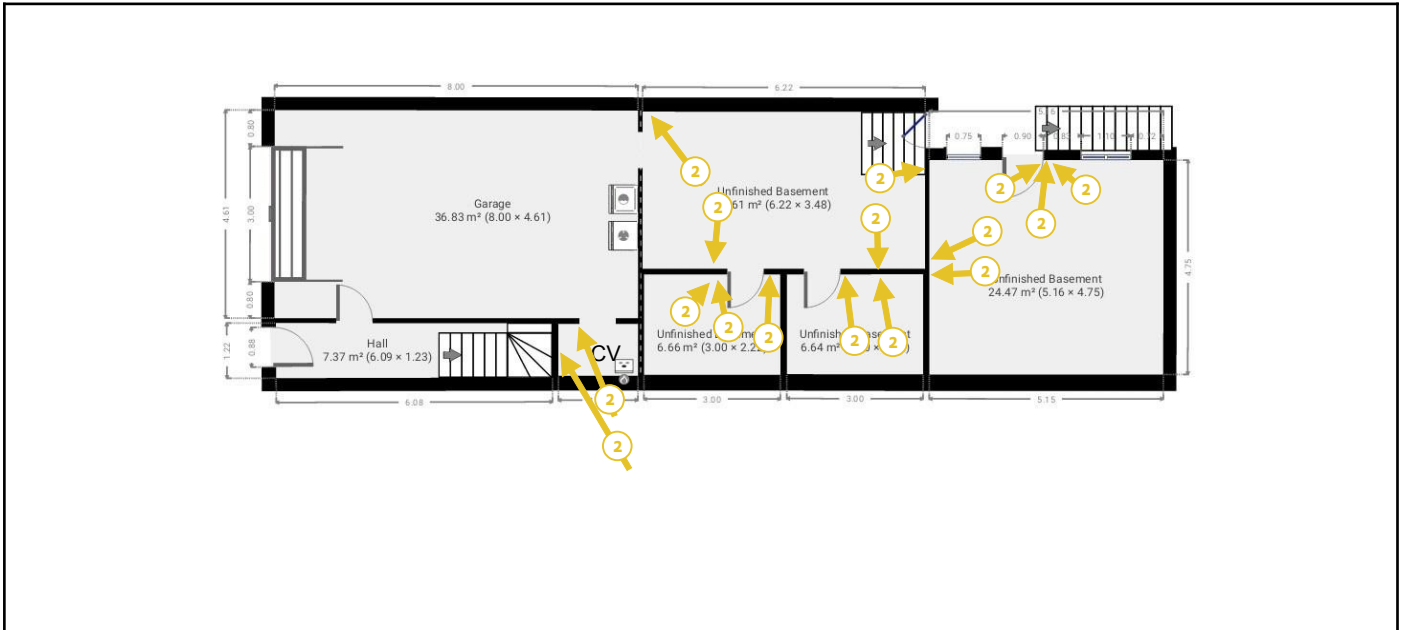
# Plan 1.4: Gelijkvloers

Beschrijving	Type	Actie
2. Bakeliet toep.(schakelaars-stopcontacten-verdeel dozen)	Asbestmateriaal	Zorgvuldig beheren

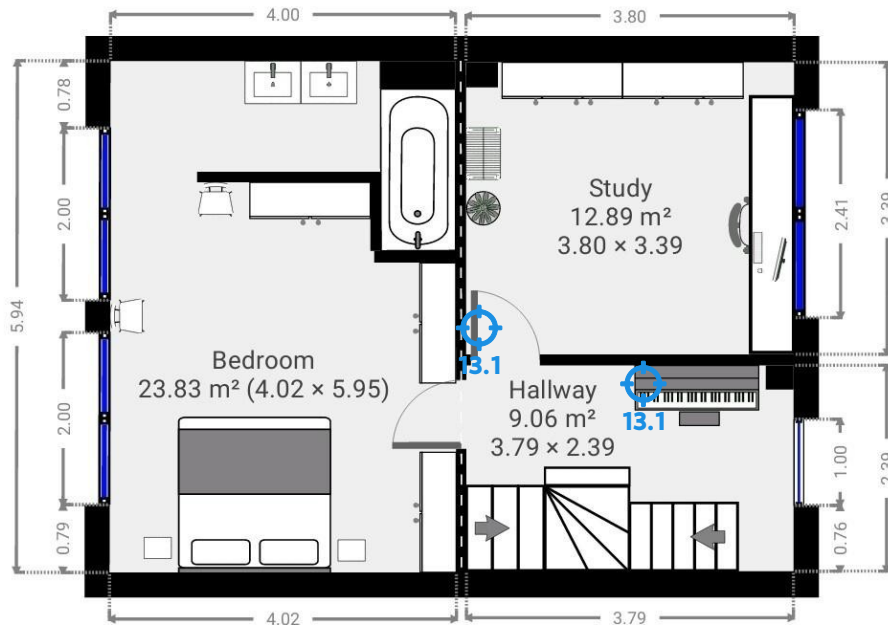
## Plan 1.10: 2de verdiep

Overall plafondpleister zichtbaar

Beschrijving	Type	Actie
13. Pleisterwerk plafond	Geen asbest	-
13.1 Code: 2	Mengmonster	-

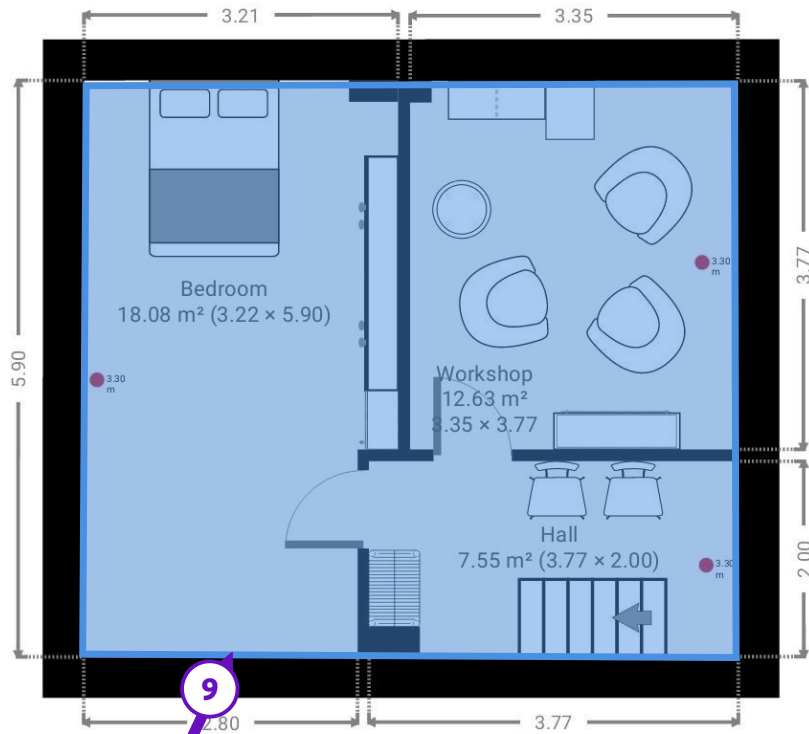
## Plan 1.12: 3de verdiep

Valse plafonds:

Nergens plafondpleister zichtbaar

Beschrijving	Type	Actie
9. Valse plafonds (geen pleisterwerk zichtbaar)	Advies	-
13. Pleisterwerk plafond	Geen asbest	-

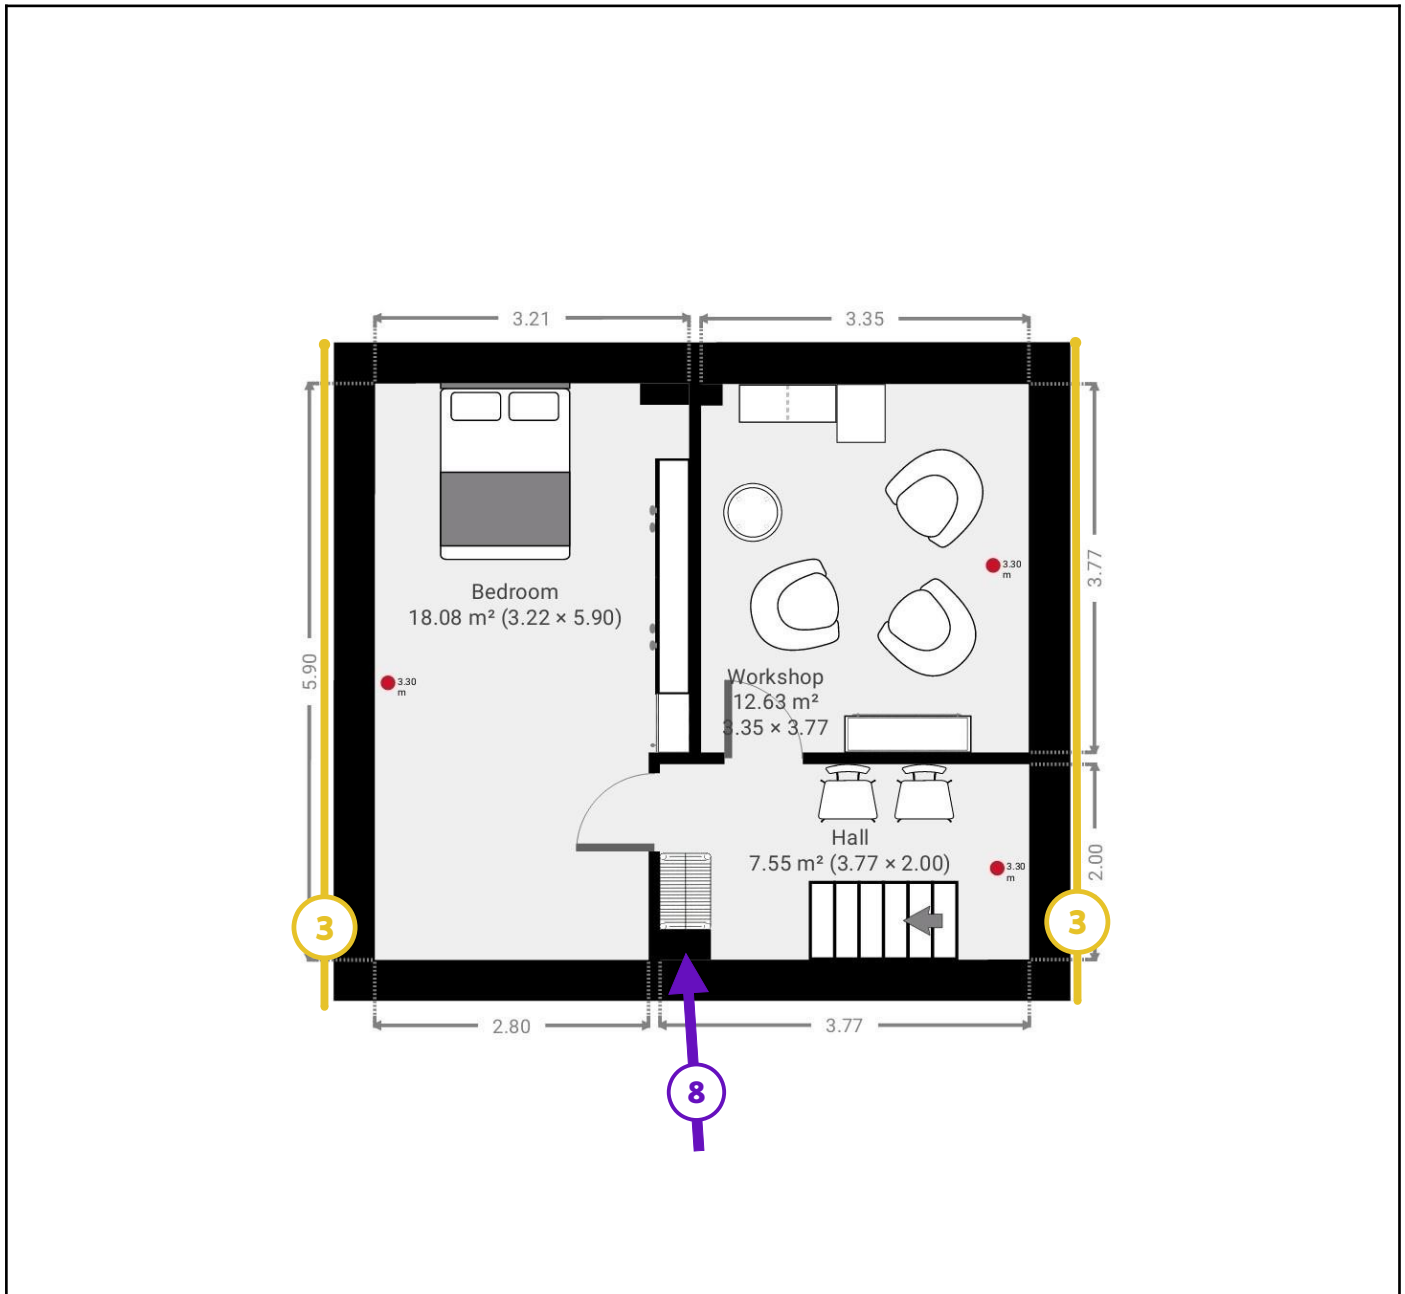
## Plan 1.14: 3de verdiep

Beschrijving	Type	Actie
3. Dakgoot roofing (visueel vastgesteld - geen monsternamen)	Asbestmateriaal	Zorgvuldig beheren
8. Schouwbus op hoofddak woning	Advies	-
