# Asbestinventarisatetest

Boomgaardstraat 19/3, 3590 Diepenbeek

Attestnummer : 20250306-000132.000

**Niet-asbestveilig**

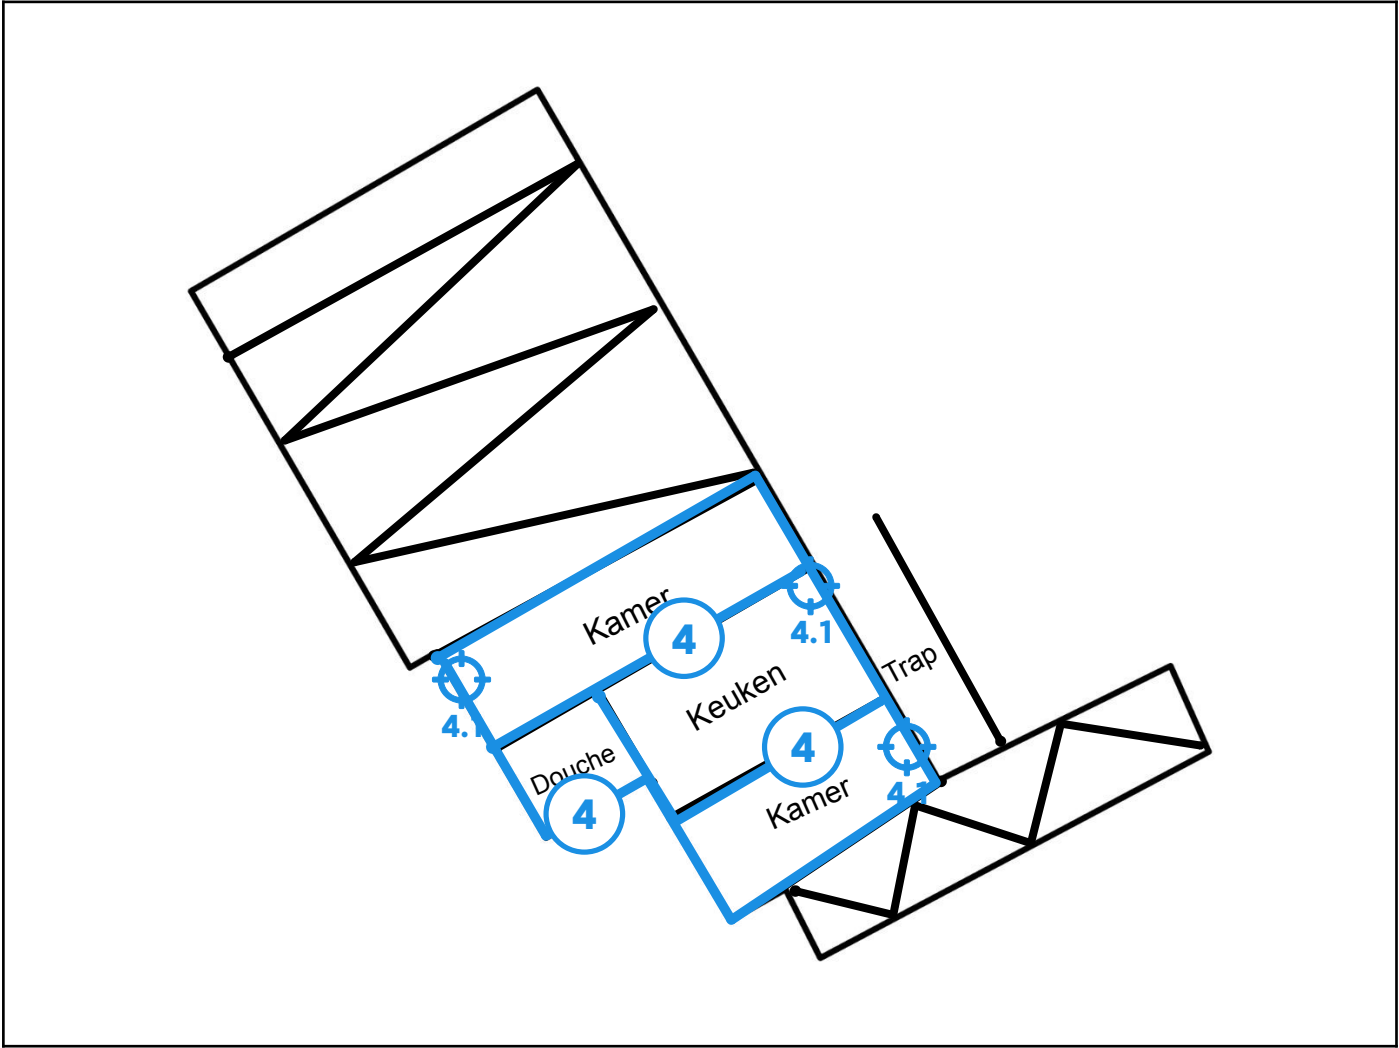
# Plan 1.1: Hoofdgebouw plan V+1 Pleisterwerk muren

| Beschrijving | Type | Actie |
|---|---|---|
| 4.1 Code: MM-01 | Mengmonster | - |
