# Asbestinventarisatetest

Koning Albertstraat 2/1, 3270 Scherpenheuvel-Zichem

Attestnummer : 20250211-000228.000

Uitgegeven op : 11.02.2025

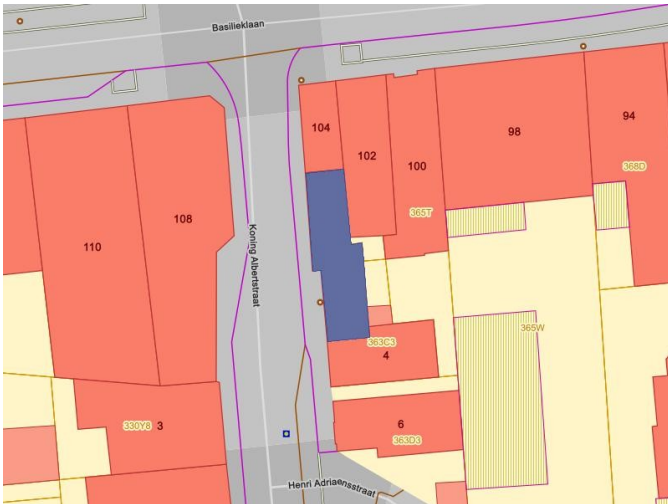
## Zone 1: Koning Albertstraat 2/1

- 0 Asbestmaterialen
- 0 Beperkingen
- 0 Uitsluitingen
- 0 Roerende goederen
- 0 Puin, steenslag, (water)bodem
- 2 Adviezen**
- 3 Geen asbest**

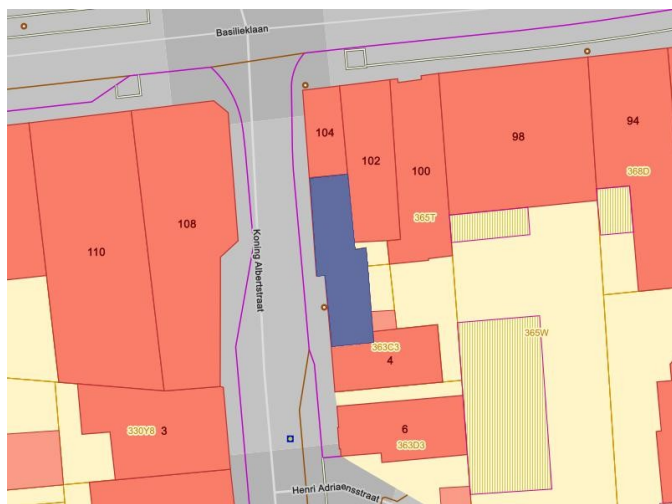
## Zone 2: Garage 1

- 0 Asbestmaterialen
- 0 Beperkingen
- 0 Uitsluitingen
- 0 Roerende goederen
- 0 Puin, steenslag, (water)bodem
- 0 Adviezen
- 1 Geen asbest**
