# Asbestinventarisatattest

Tervuursesteenweg 12, 2800 Mechelen

Attestnummer : 20250413-000079.000

Uitgegeven op : 13.04.2025

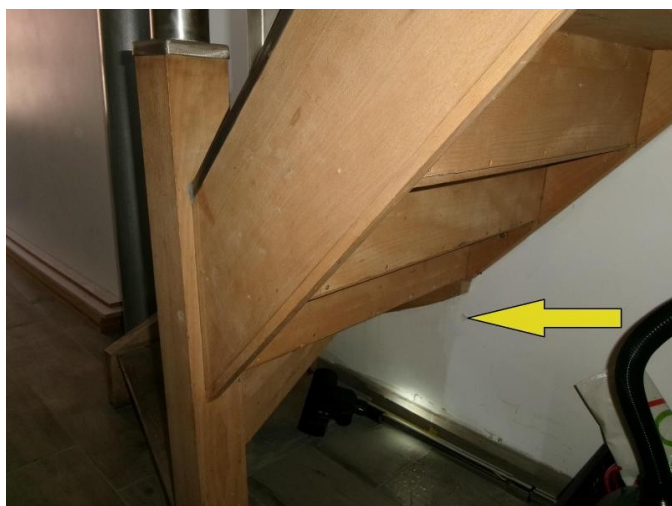
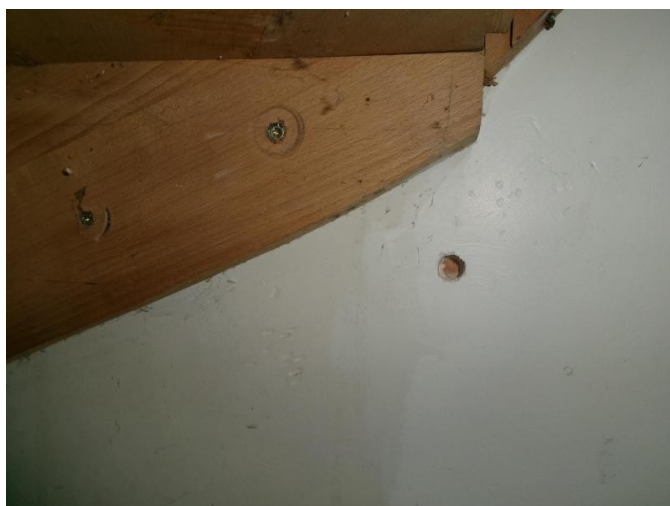
Geen asbest

| Opmerking | <p>De hoeveelheid is een schatting en kan (significant) afwijken van de werkelijke toestand. Waar mogelijk, werd staalname uitgevoerd conform het inspectieprotocol: in een droge ruimte: slaapkamer achteraan tweede verdieping, in een natte ruimte: de keuken (eerste verdieping) onder de spoelbak, in een traphal: in de hal onder de trap. De stookplaats: de CV ketel hangt in de hal en het monster werd er vlak naast genomen. Muren niet aangeduid op de plannen in dit attest hadden een niet-asbestverdachte binnenafwerking zoals een houttoepassing of gipskartonplaten. Eventueel achterliggende materialen kunnen via destructief onderzoek verder nagekeken worden.</p> |

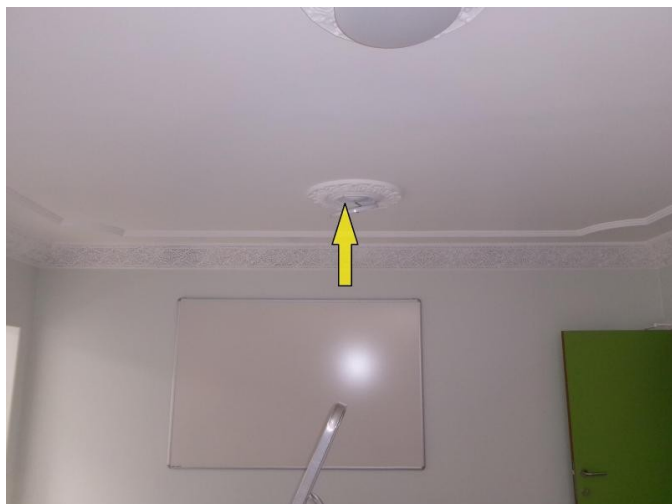
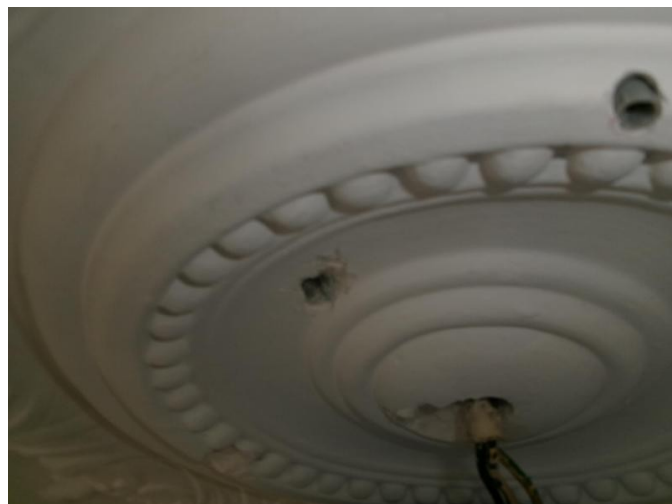
| Opmerking | <p>De hoeveelheid is een schatting en kan (significant) afwijken van de werkelijke toestand. Waar mogelijk, wordt staalname uitgevoerd conform het inspectieprotocol: in een droge ruimte: leslokaal, in een natte ruimte: de kitchenette, in een traphal (niet bij het niet-residentiële deel) en in een stookruimte: boven de CV-ketel in de berging achteraan. De plafonds die niet aangeduid werden op de plannen in dit attest hebben niet-asbestverdachte materialen zoals gipskartonplaten als onderste afwerkingslaag. Eventueel bovenliggende materialen kunnen via destructief onderzoek verder nagekeken worden.</p> |

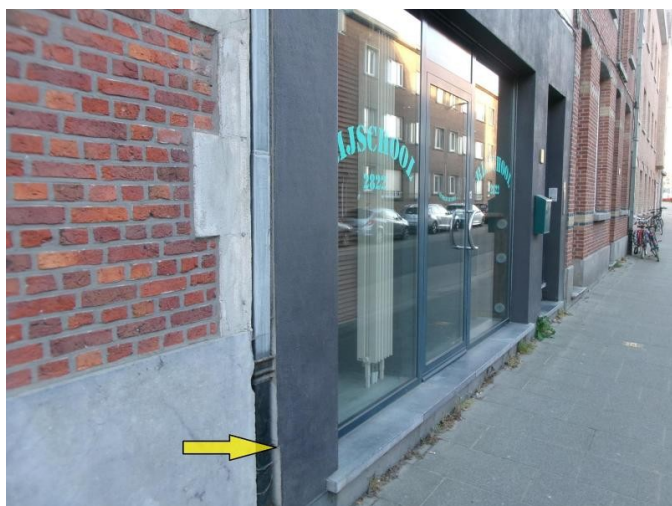
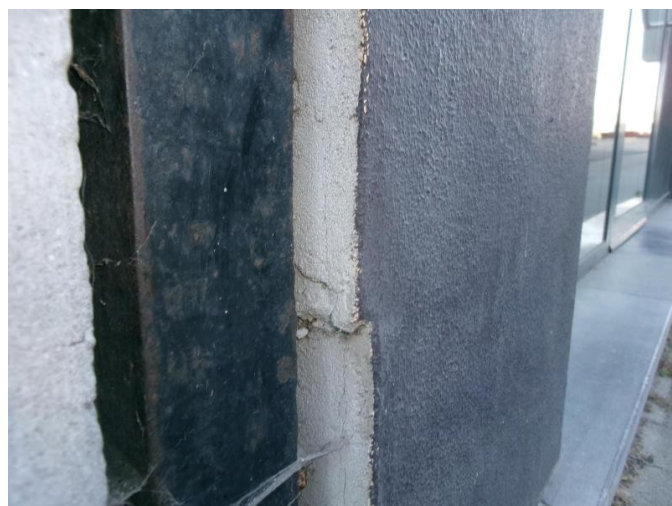
| Opmerking | De hoeveelheid is een schatting en kan (significant) afwijken van de werkelijke toestand. Het betreft de zwarte platen die als buitenafwerking op de linkergevel achteraan aangebracht werden. Op een plaats was de zwarte laag verweerd en was een grijze cementkleur zichtbaar waardoor de platen asbestverdacht waren. |
