# Asbestinventarisatetest

Leliënlaan 4, 2180 Antwerpen

Attestnummer : 20250502-000285.000

Uitgegeven op : 02.05.2025

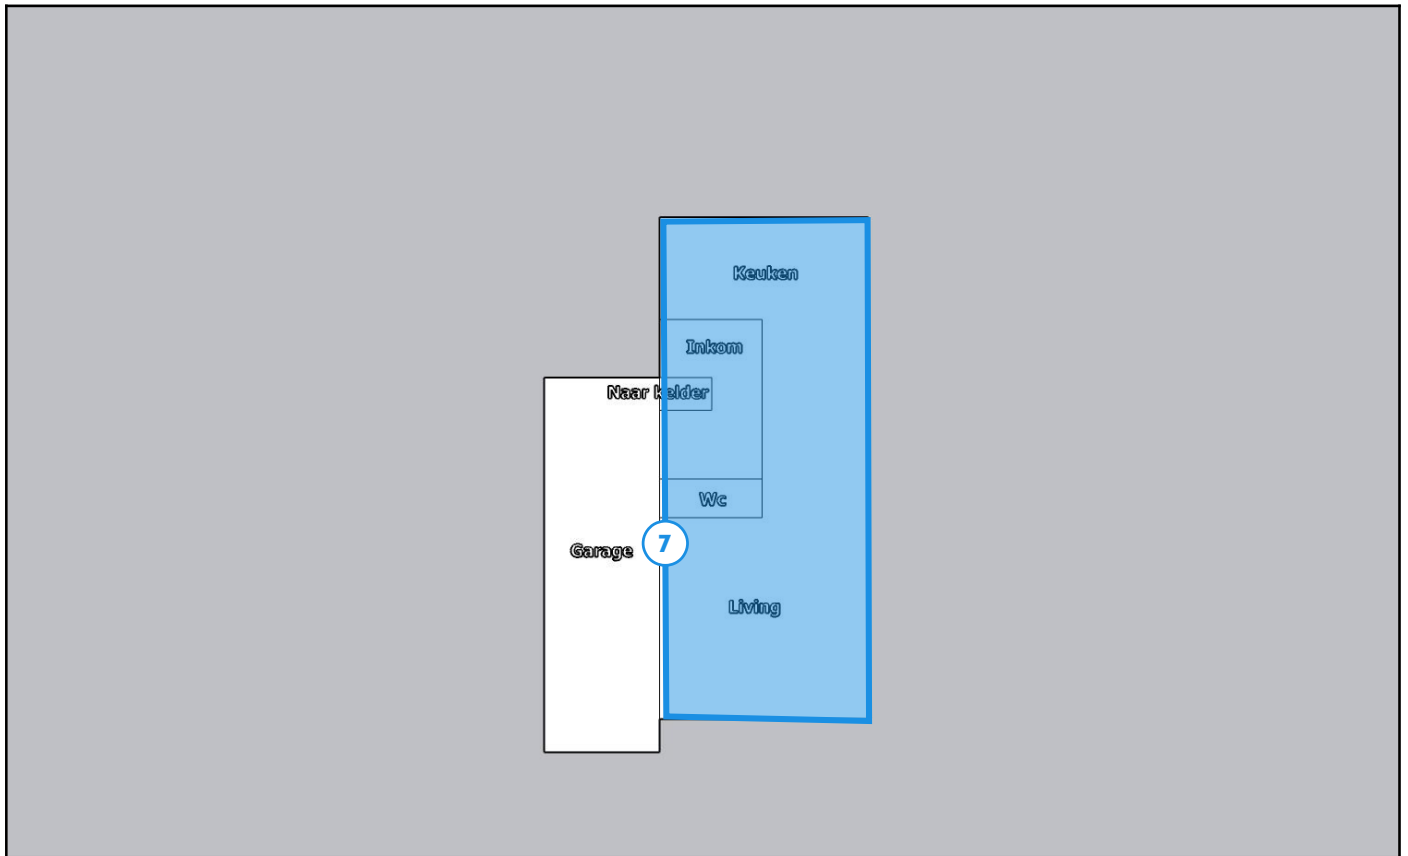
## Plan 1.2: Gelijkvloers

| Beschrijving | Type | Actie |
|---|---|---|
| 7. Pleister plafonds | Geen asbest | - |

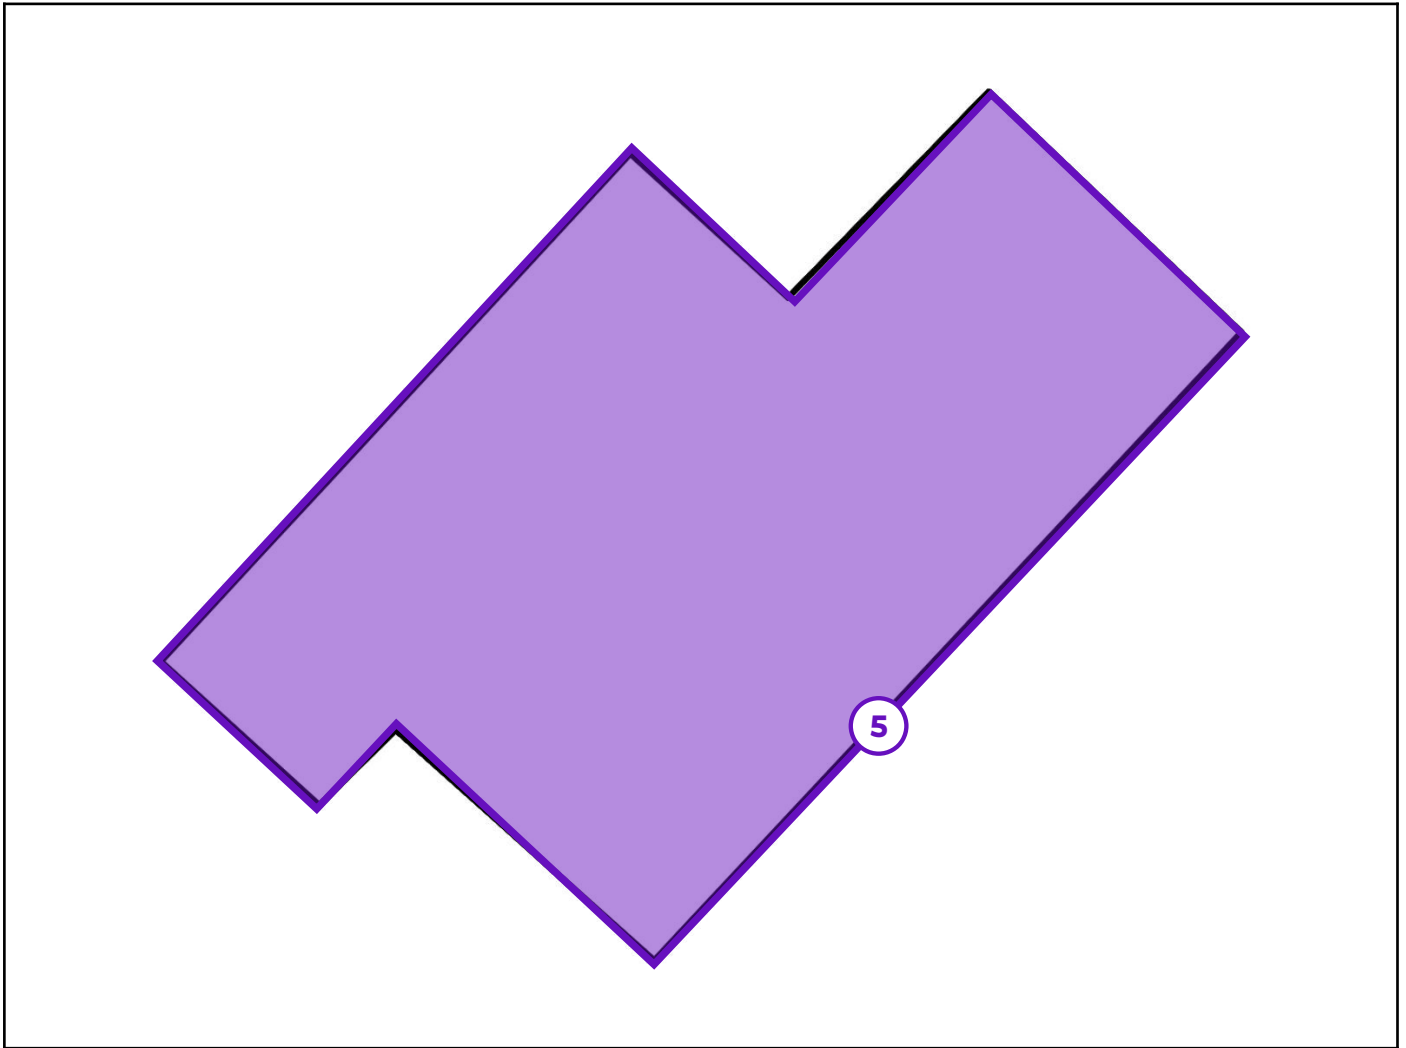
## Plan 1.8: Hoofdgebouw plan

| Beschrijving | Type | Actie |
|---|---|---|
| 5. Faiencelijmen en/of vloerlijmen | Advies | - |
