# Asbestinventarisat attest

Schoolstraat 28, 9500 Geraardsbergen

Attestnummer : 20250529-000220.000

Uitgegeven op : 29.05.2025

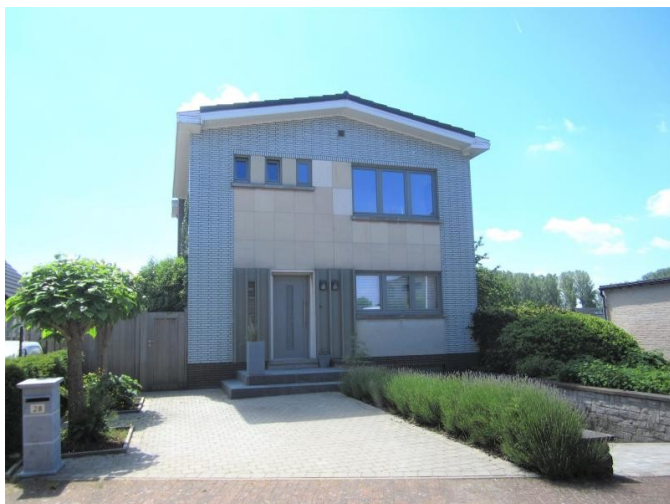
Situeringsfoto

| Opmerking | De opritten en terrassen zijn geplaatst in 2019 (zie factuur in de bijlage) |

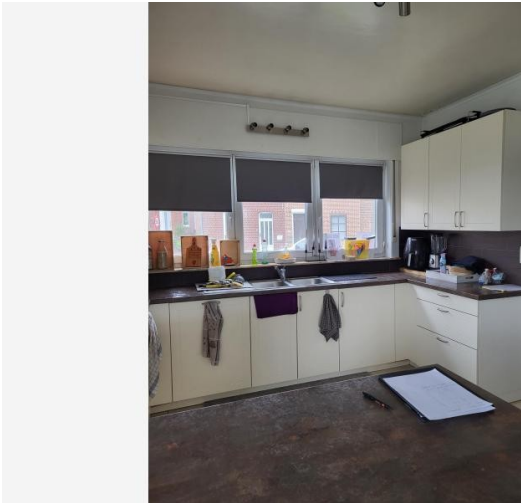
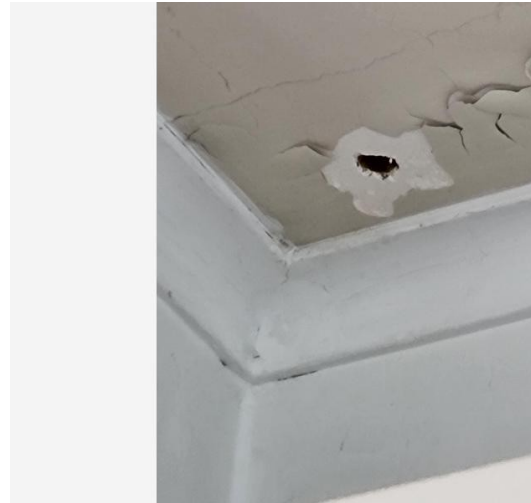
## Fiche 14: Pleisterwerk plafonds

Geen asbest

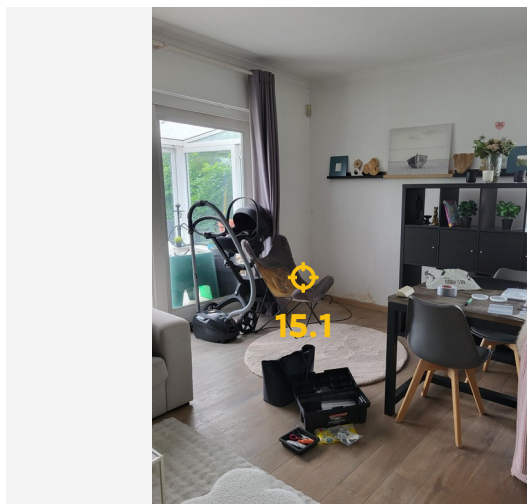
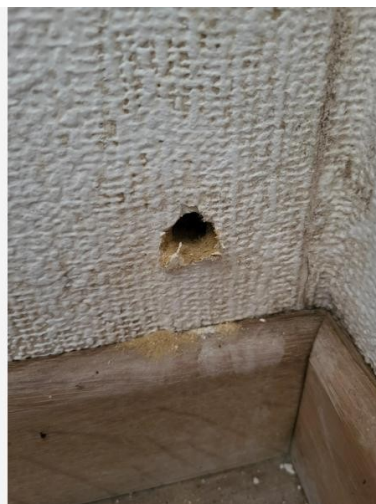
## Fiche 15: Pleisterwerk muren (hoeveelheden)

Geen asbest
