# Asbestinventarisatetest

Dadizeelsestraat 62, 8890 Moorslede

Attestnummer : 20240124-000357.000

Uitgegeven op : 24.01.2024

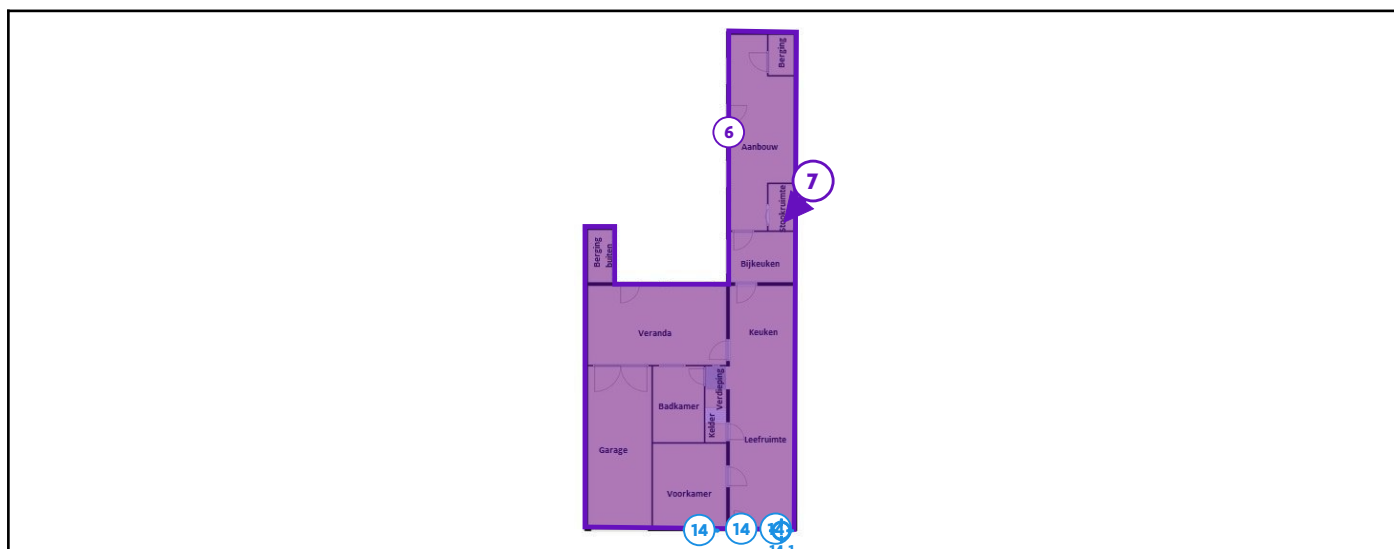
# Plan 1.1: Gelijkvloers

Beschrijving	Type	Actie
6. Bezetting plafonds	Advies	-
7. Brander verwarming	Advies	-
14. Mastiek tussen schrijnwerk en buitenmuur	Geen asbest	-
14.1 Code: Zk0000113646	Puntmonster	-

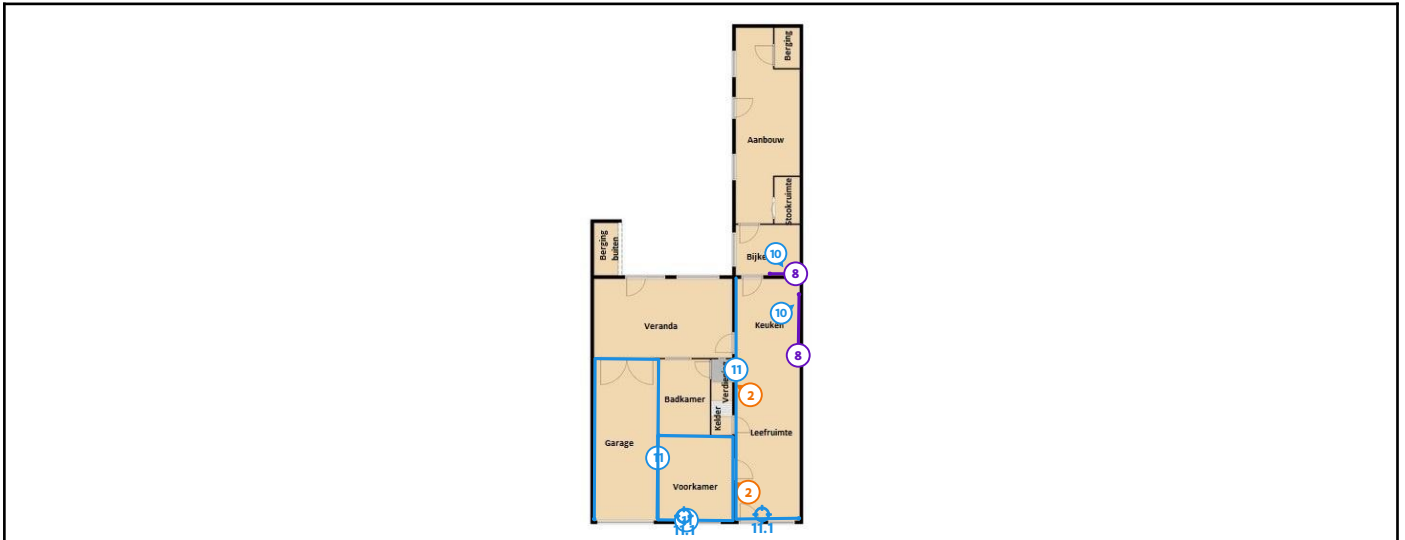
## Plan 1.2: Gelijkvloers

Beschrijving	Type	Actie
2. Bakeliet schakelaar/stopcontact	Asbestmateriaal	<a href="#">Verwijderen</a>
8. Cementlijm faïences	Advies	-
10. Betumen onderkant wastafel	Geen asbest	-
11. Bezetting muren	Geen asbest	-
11.1 Code: Zk0000113634	Mengmonster	-

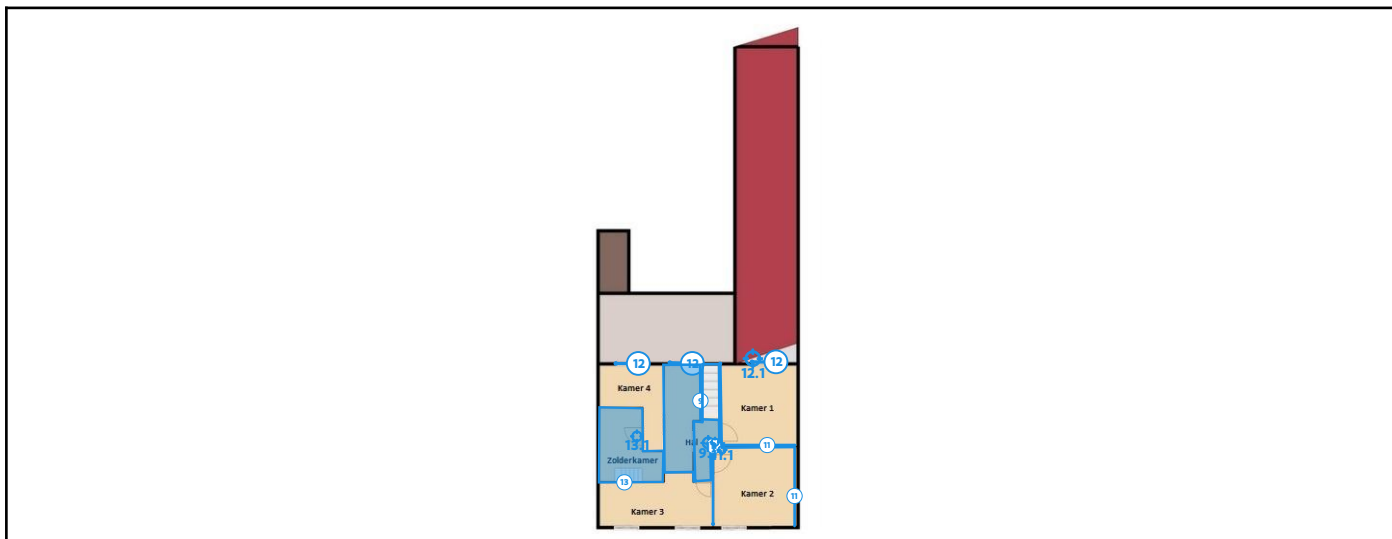
## Plan 1.3: Verdieping

Beschrijving	Type	Actie
9. Vloerkleed hal	Geen asbest	-
9.1 Code: Zk0000113645	Puntmonster	-
11. Bezetting muren	Geen asbest	-
11.1 Code: Zk0000113634	Mengmonster	-
12. Betumen raamoversteek	Geen asbest	-
12.1 Code: Zk0000113644	Puntmonster	-
13. Vloerkleed zolderkamer	Geen asbest	-
13.1 Code: Zk0000113637	Puntmonster	-

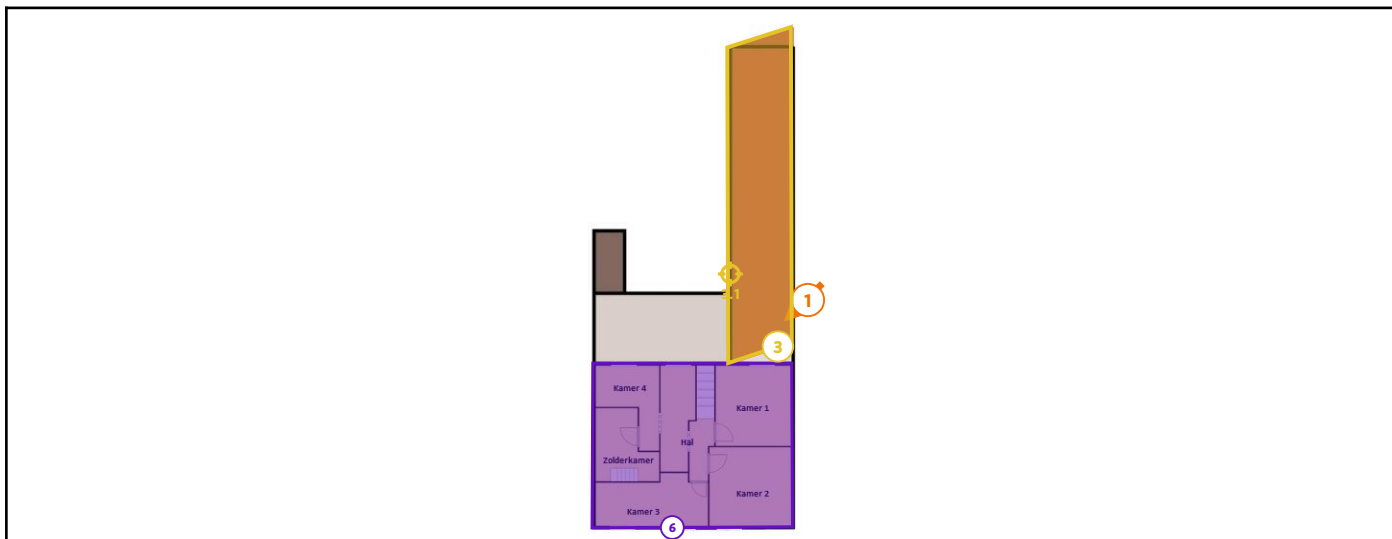
## Plan 1.4: Verdieping

Beschrijving	Type	Actie
1. Asbestcement schoorsteen	Asbestmateriaal	Verwijderen
3. Onderdak aanbouw	Asbestmateriaal	Zorgvuldig beheren
3.1 Code: Zk0000113641	Puntmonster	-
6. Bezetting plafonds	Advies	-

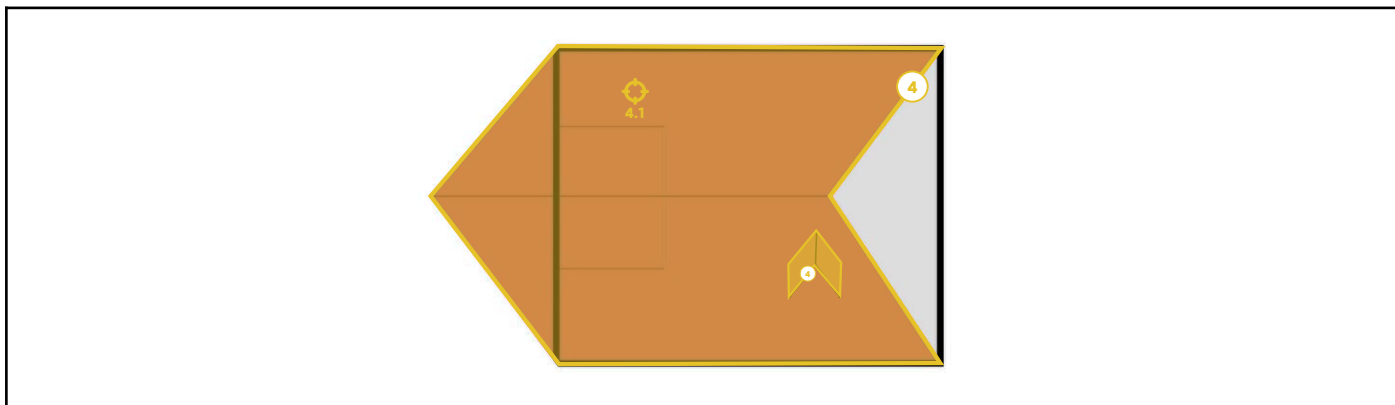
## Plan 1.5: Zolder

Beschrijving	Type	Actie
4. Onderdak woning	Asbestmateriaal	Zorgvuldig beheren
4.1 Code: Zk0000113643	Puntmonster	-
