# Asbestinventarisatetest

Prosper van Langendonckstraat 9, 2050 Antwerpen

Attestnummer : **20240712-000102.000**

**Asbestveilig**

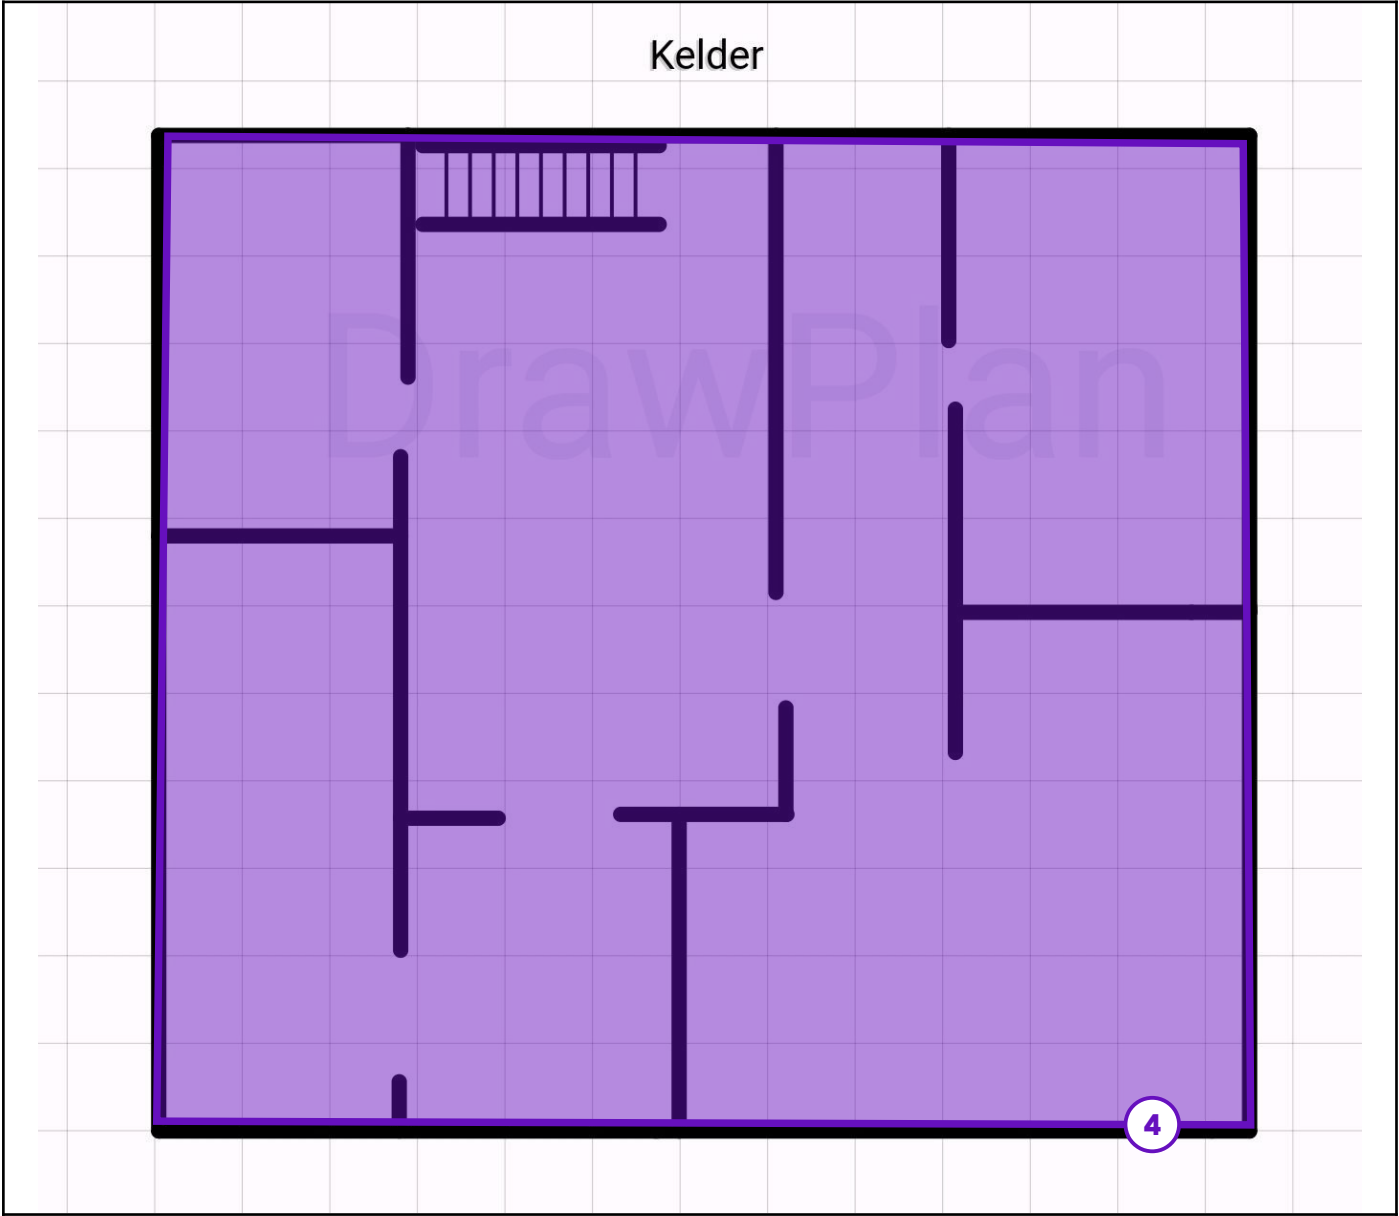
# Plan 1.1: 0.1 Kelder

| Beschrijving | Type | Actie |
|---|---|---|
| 4. Kelder met stenen vloer en muren | Advies | - |

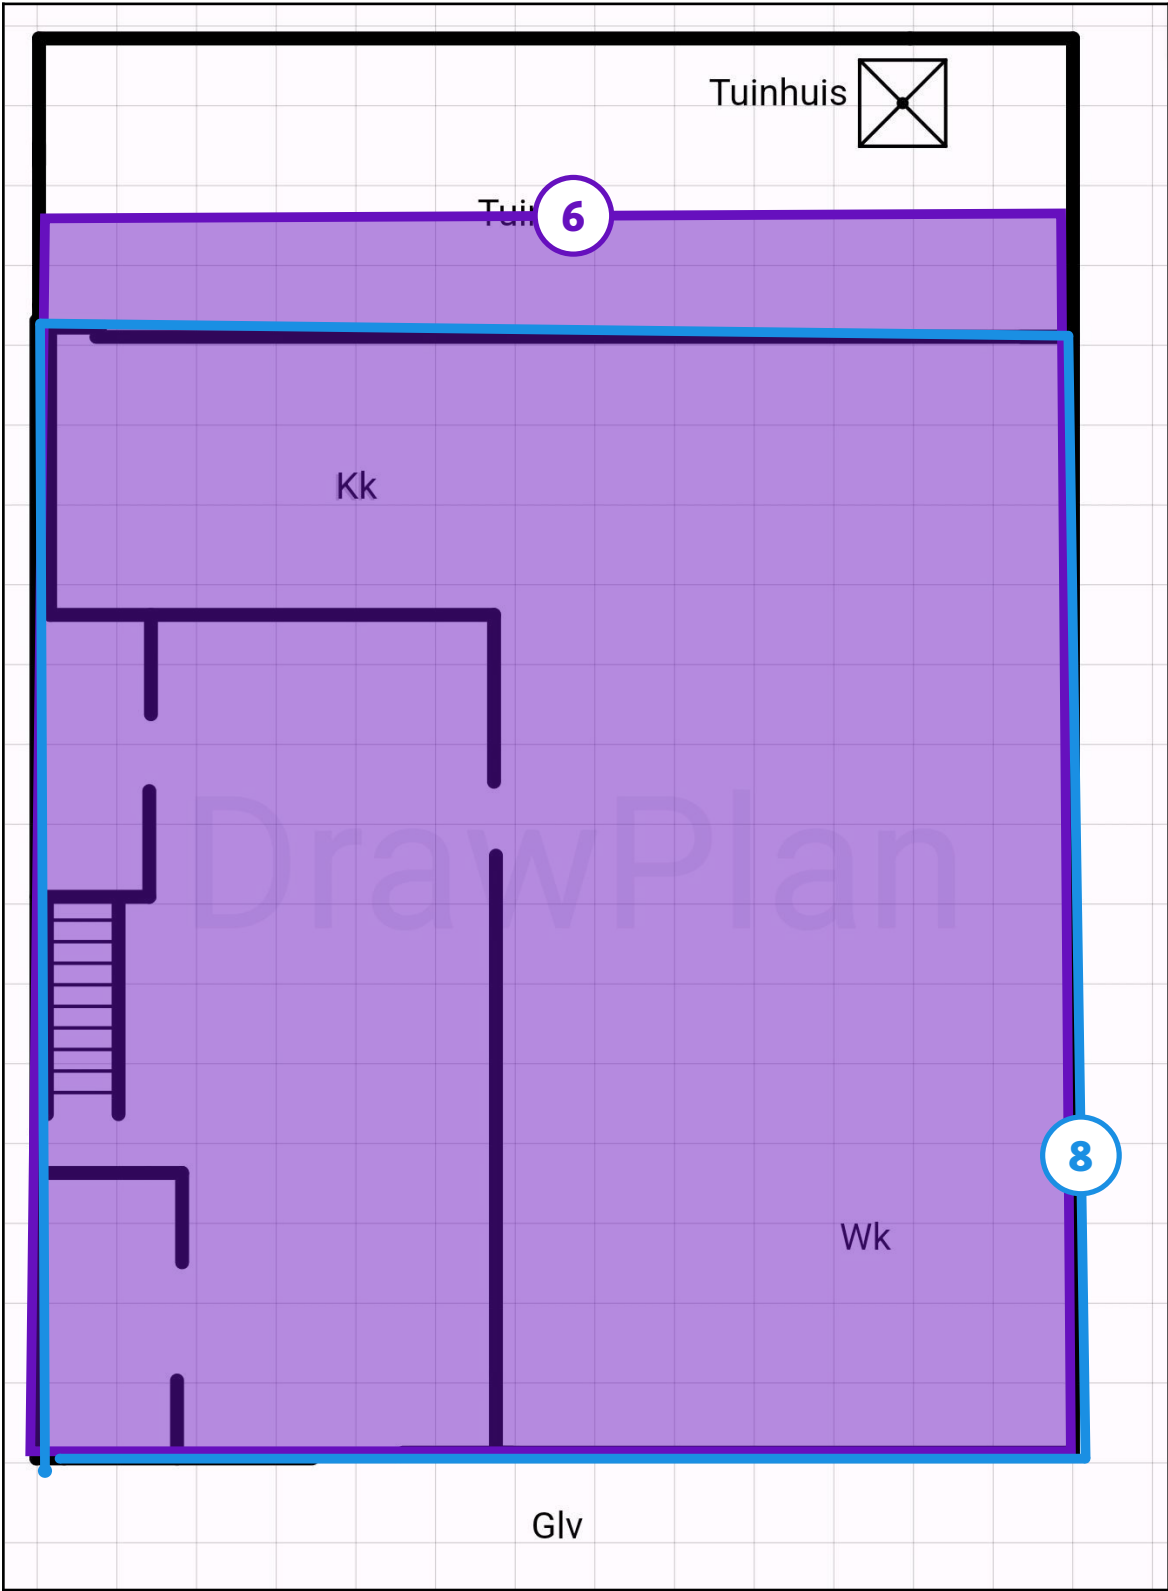
Plan 1.2: 1.0 GLV

| 6. Vloertegels | Advies | - |
| 8. Pleister muren | Geen asbest | - |

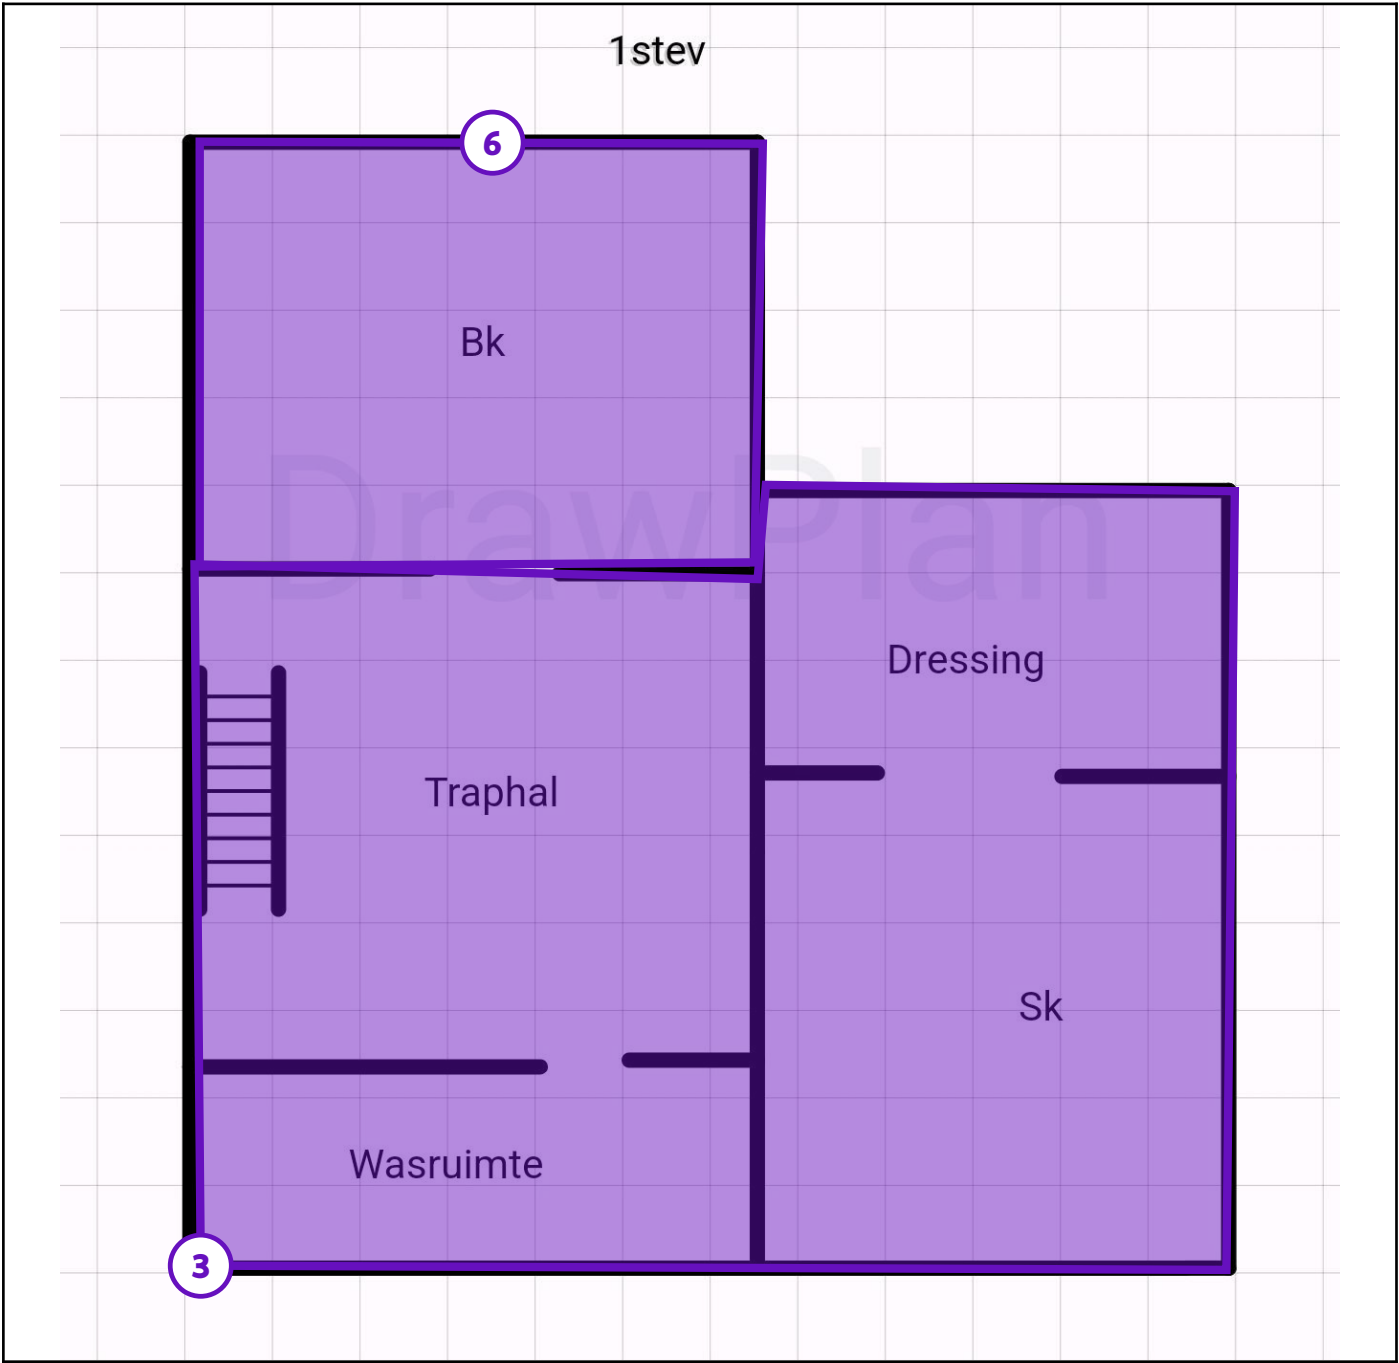
Plan 1.3: 1.1 1steV

| Beschrijving | Type | Actie |
|---|---|---|
| 3. Houten vloeren | Advies | - |
| 6. Vloertegels | Advies | - |

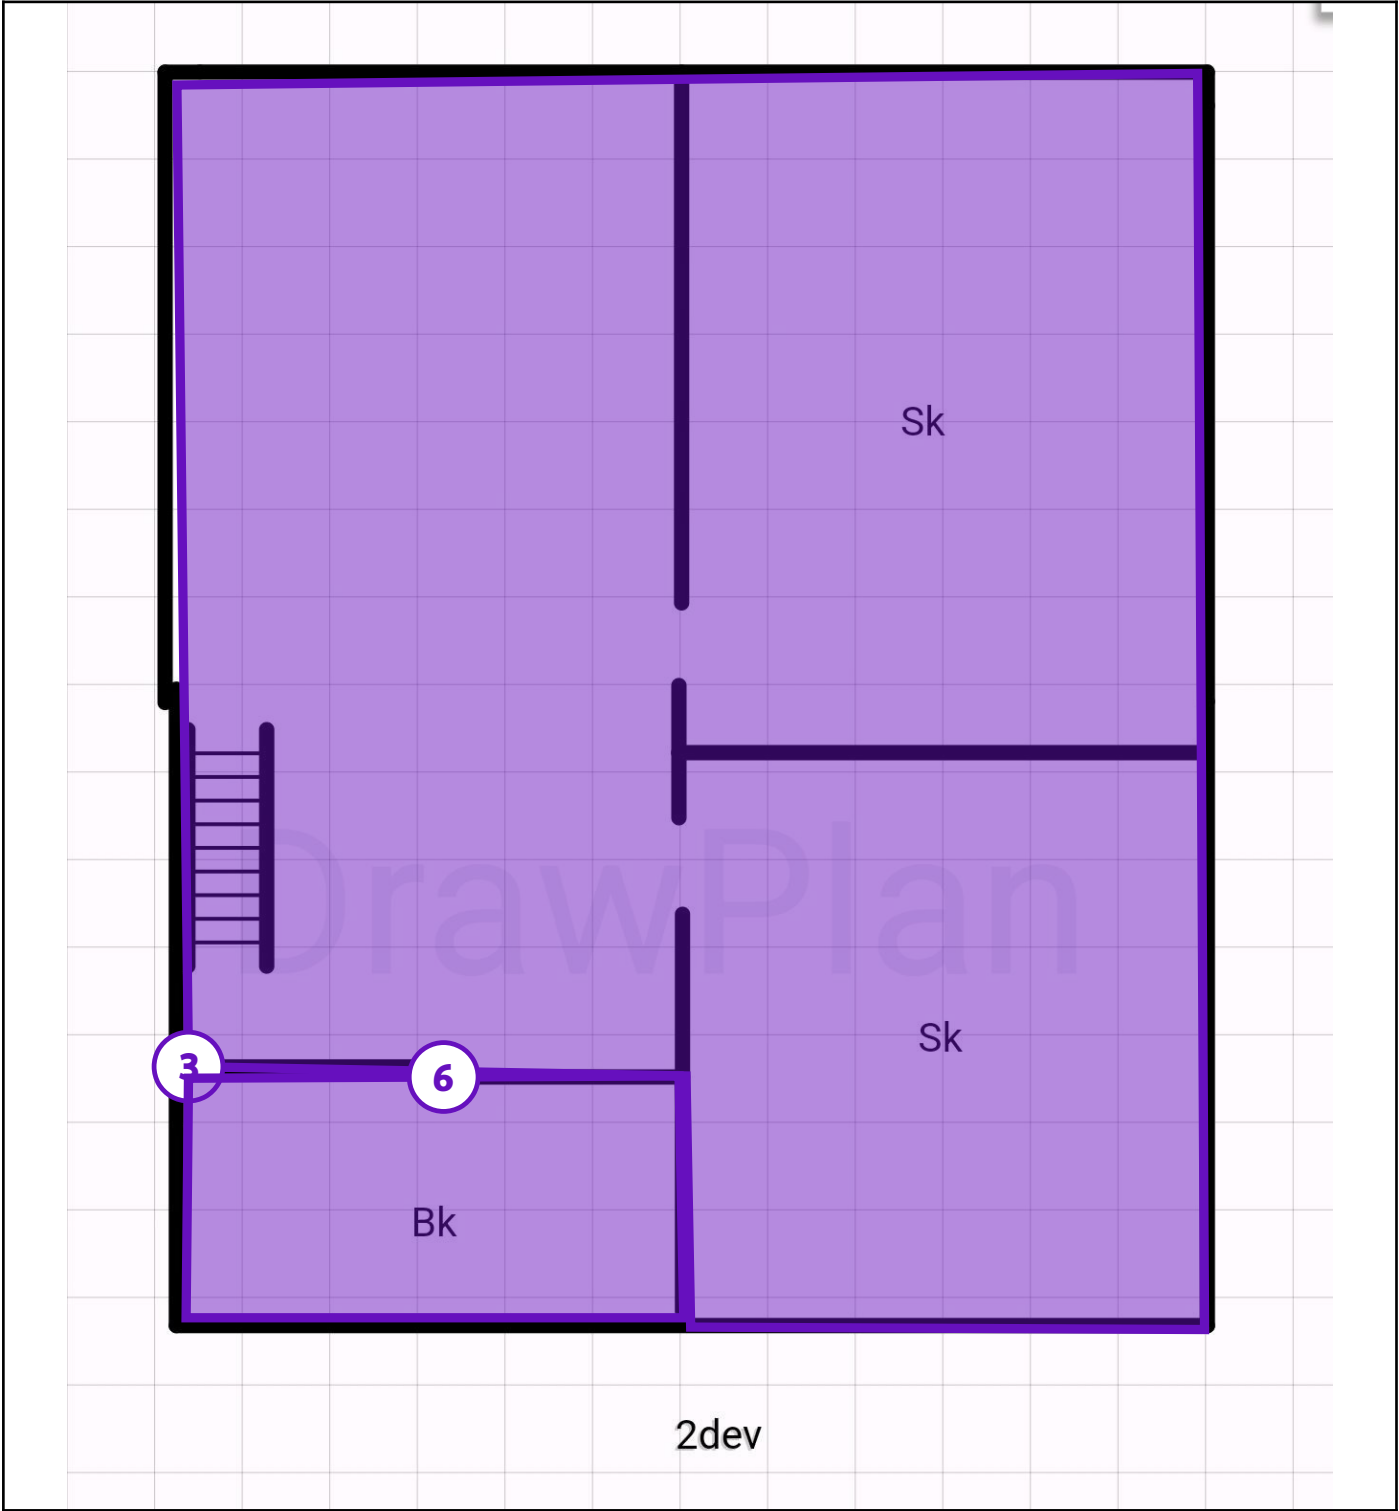
Plan 1.4: 1.2 2de v

| Beschrijving | Type | Actie |
|---|---|---|
| 3. Houten vloeren | Advies | - |

| 6. Vloertegels | Advies | - |

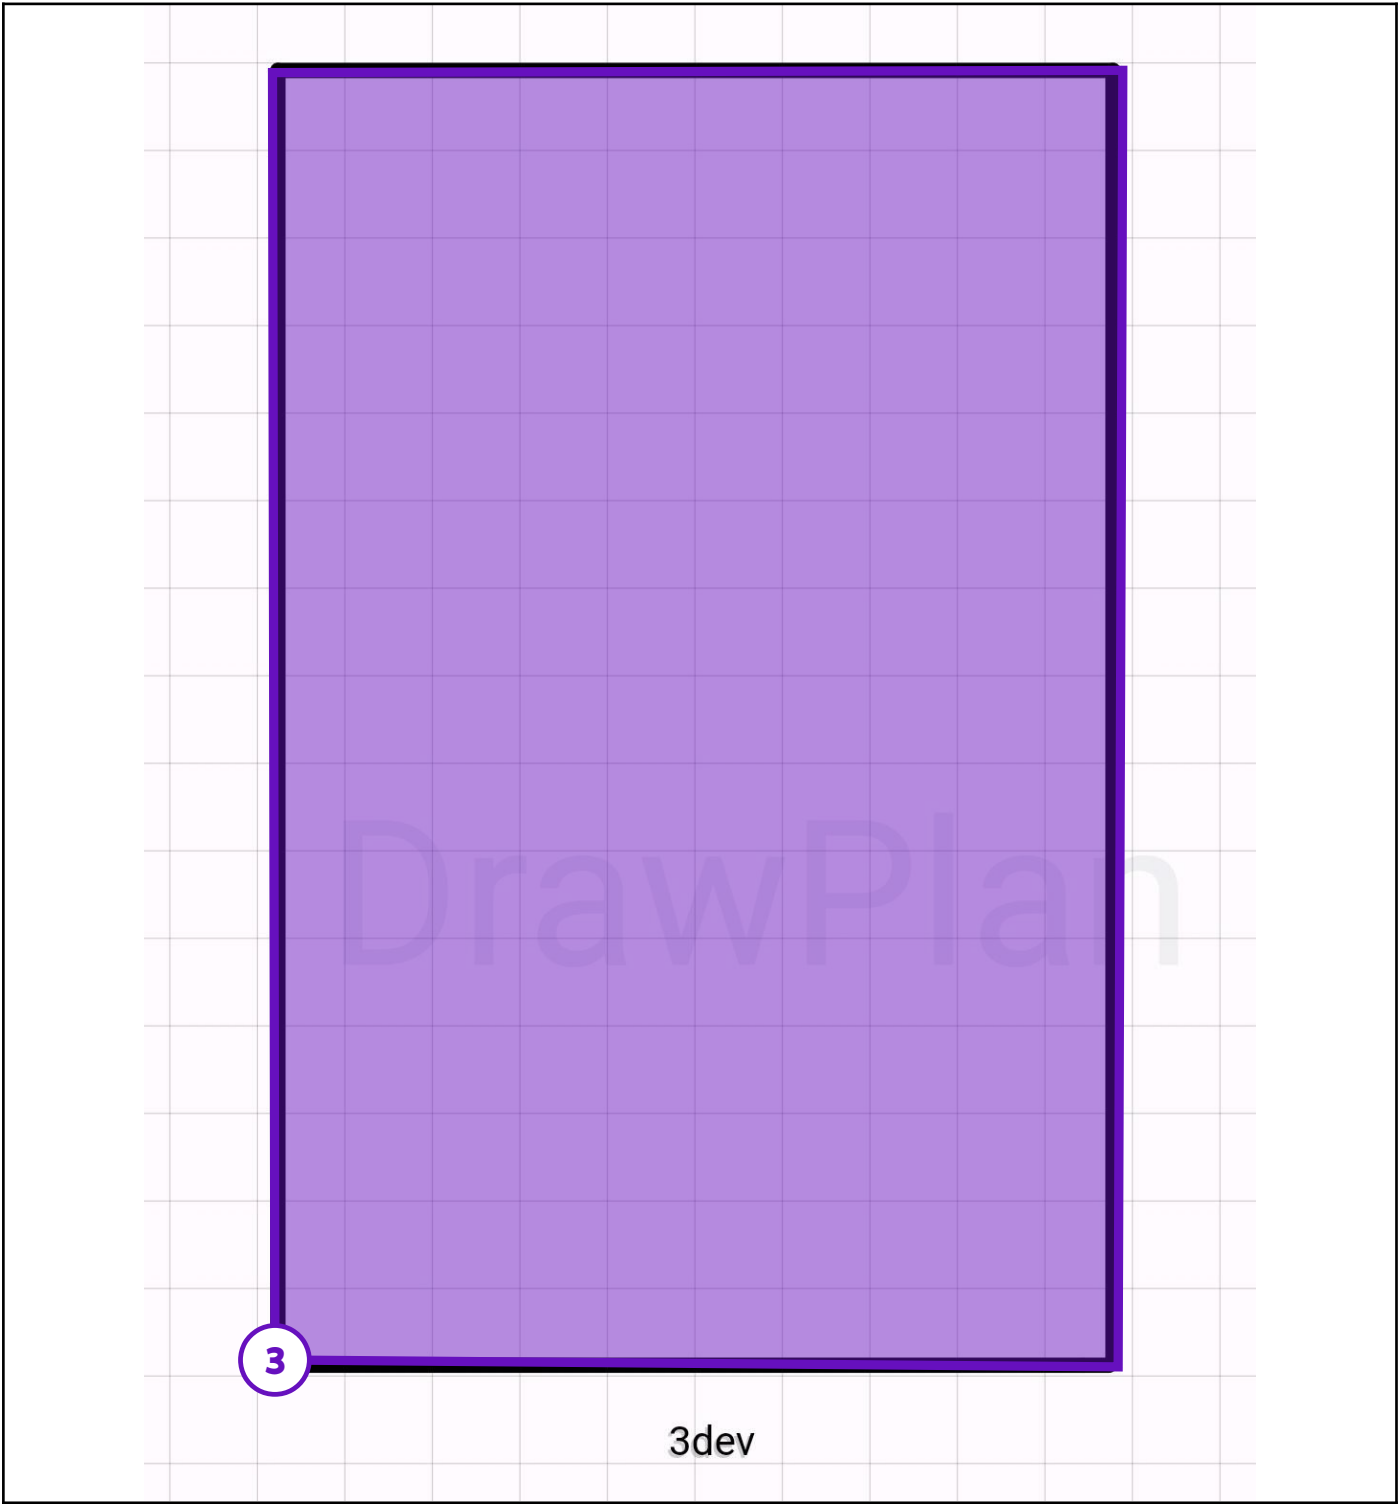
Plan 1.5: 1.3 3dev zolder

| Beschrijving | Type | Actie |
|---|---|---|
| 3. Houten vloeren | Advies | - |

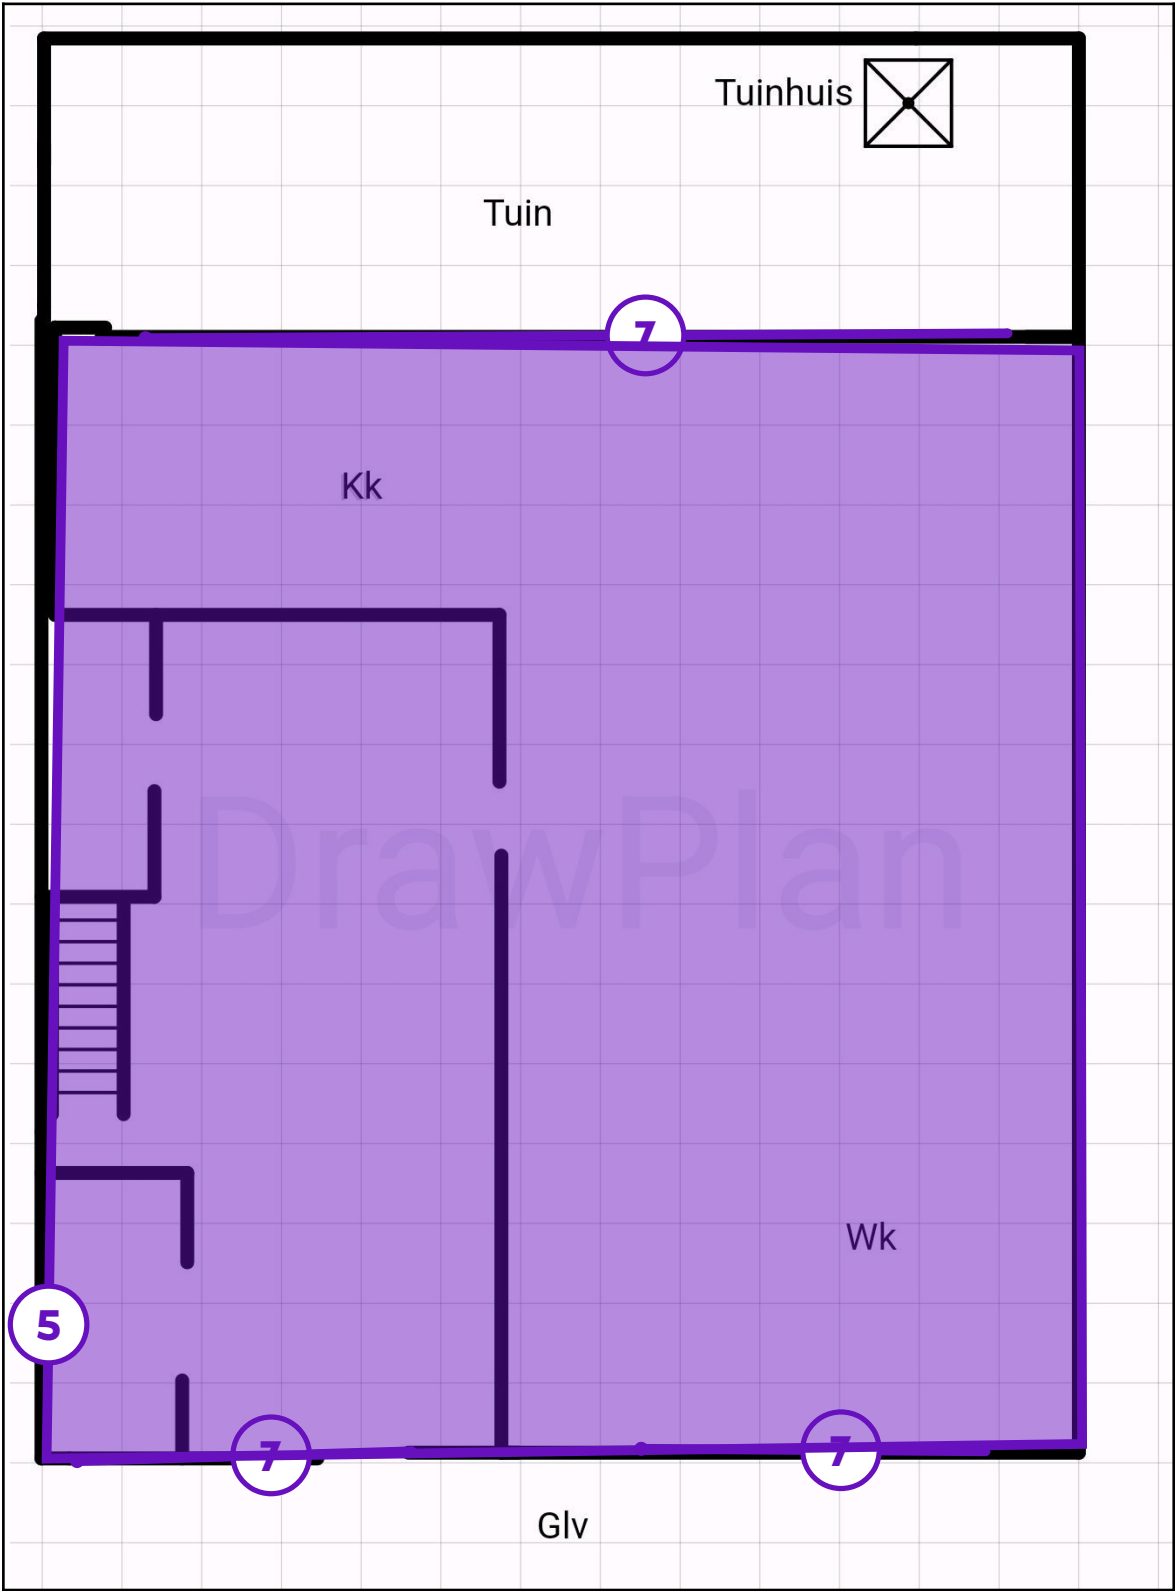
Plan 1.7: 1.0 GLV

| 5. Plafonds in gyproc | Advies | - |
| 7. Ramen met soepele kit | Advies | - |

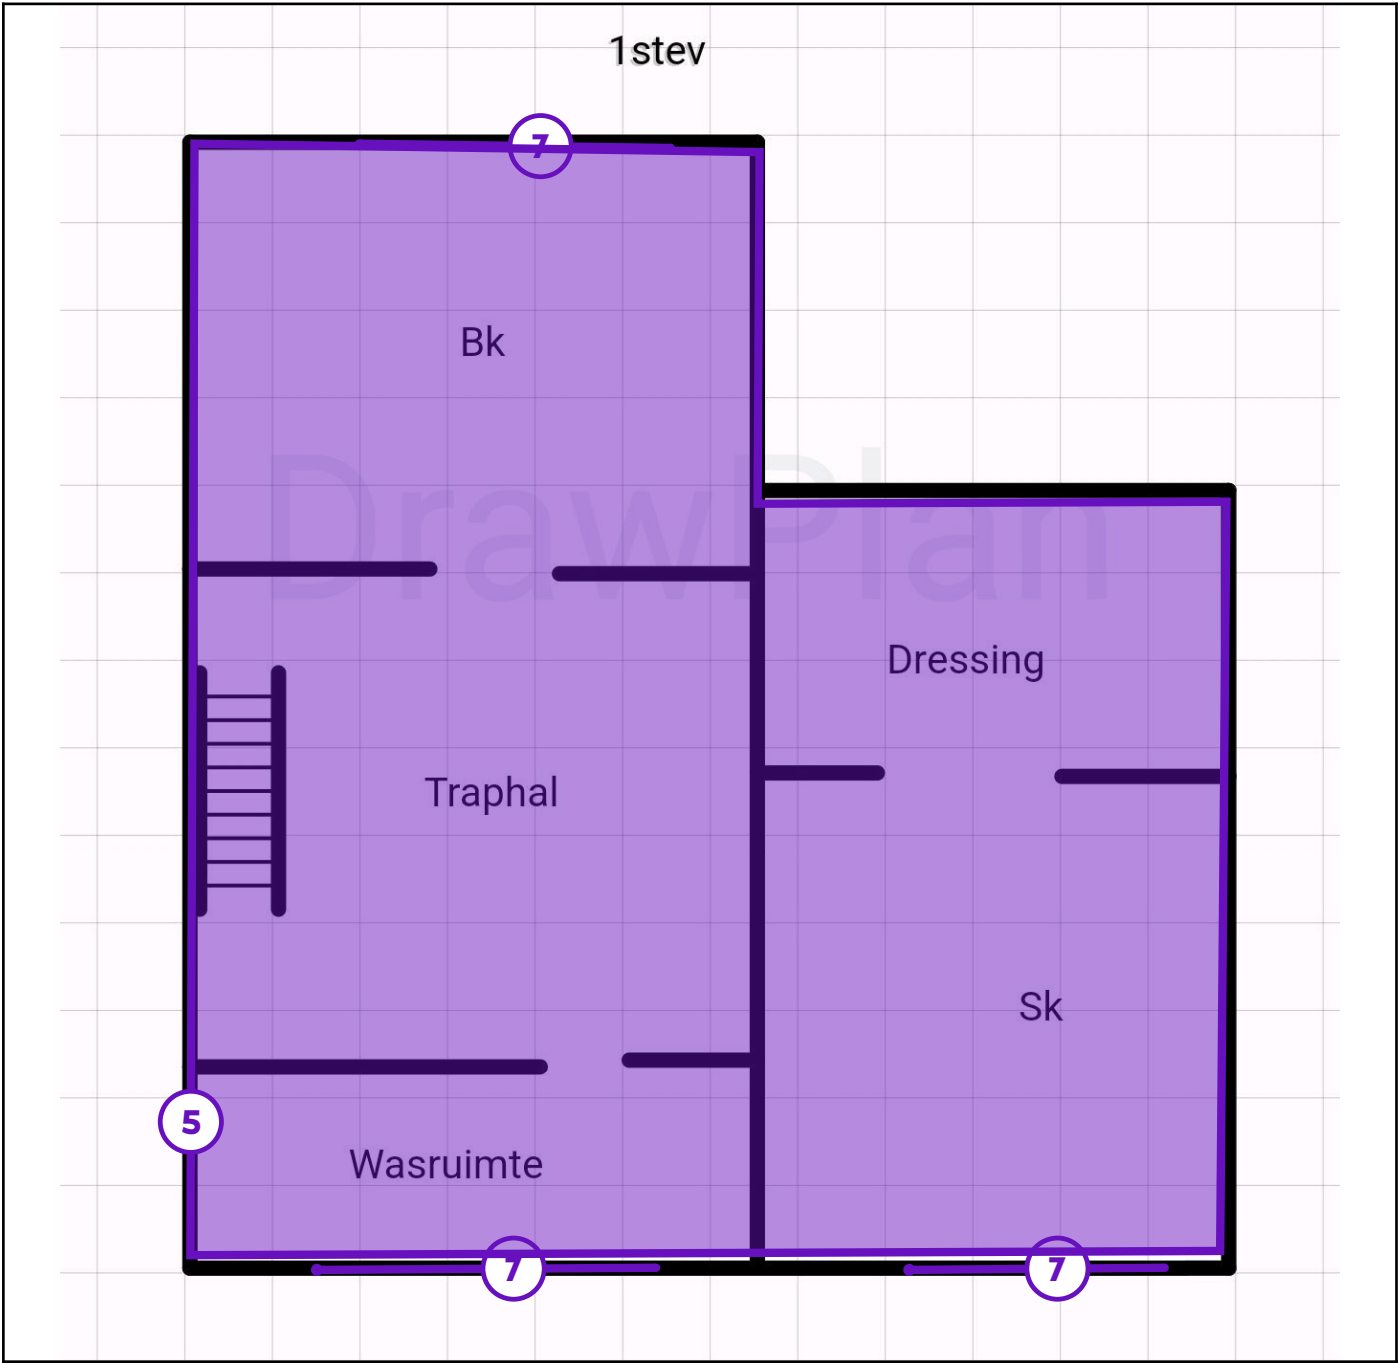
Plan 1.8: 1.1 1steV

| Beschrijving | Type | Actie |
|---|---|---|
| 5. Plafonds in gyproc | Advies | - |
| 7. Ramen met soepele kit | Advies | - |

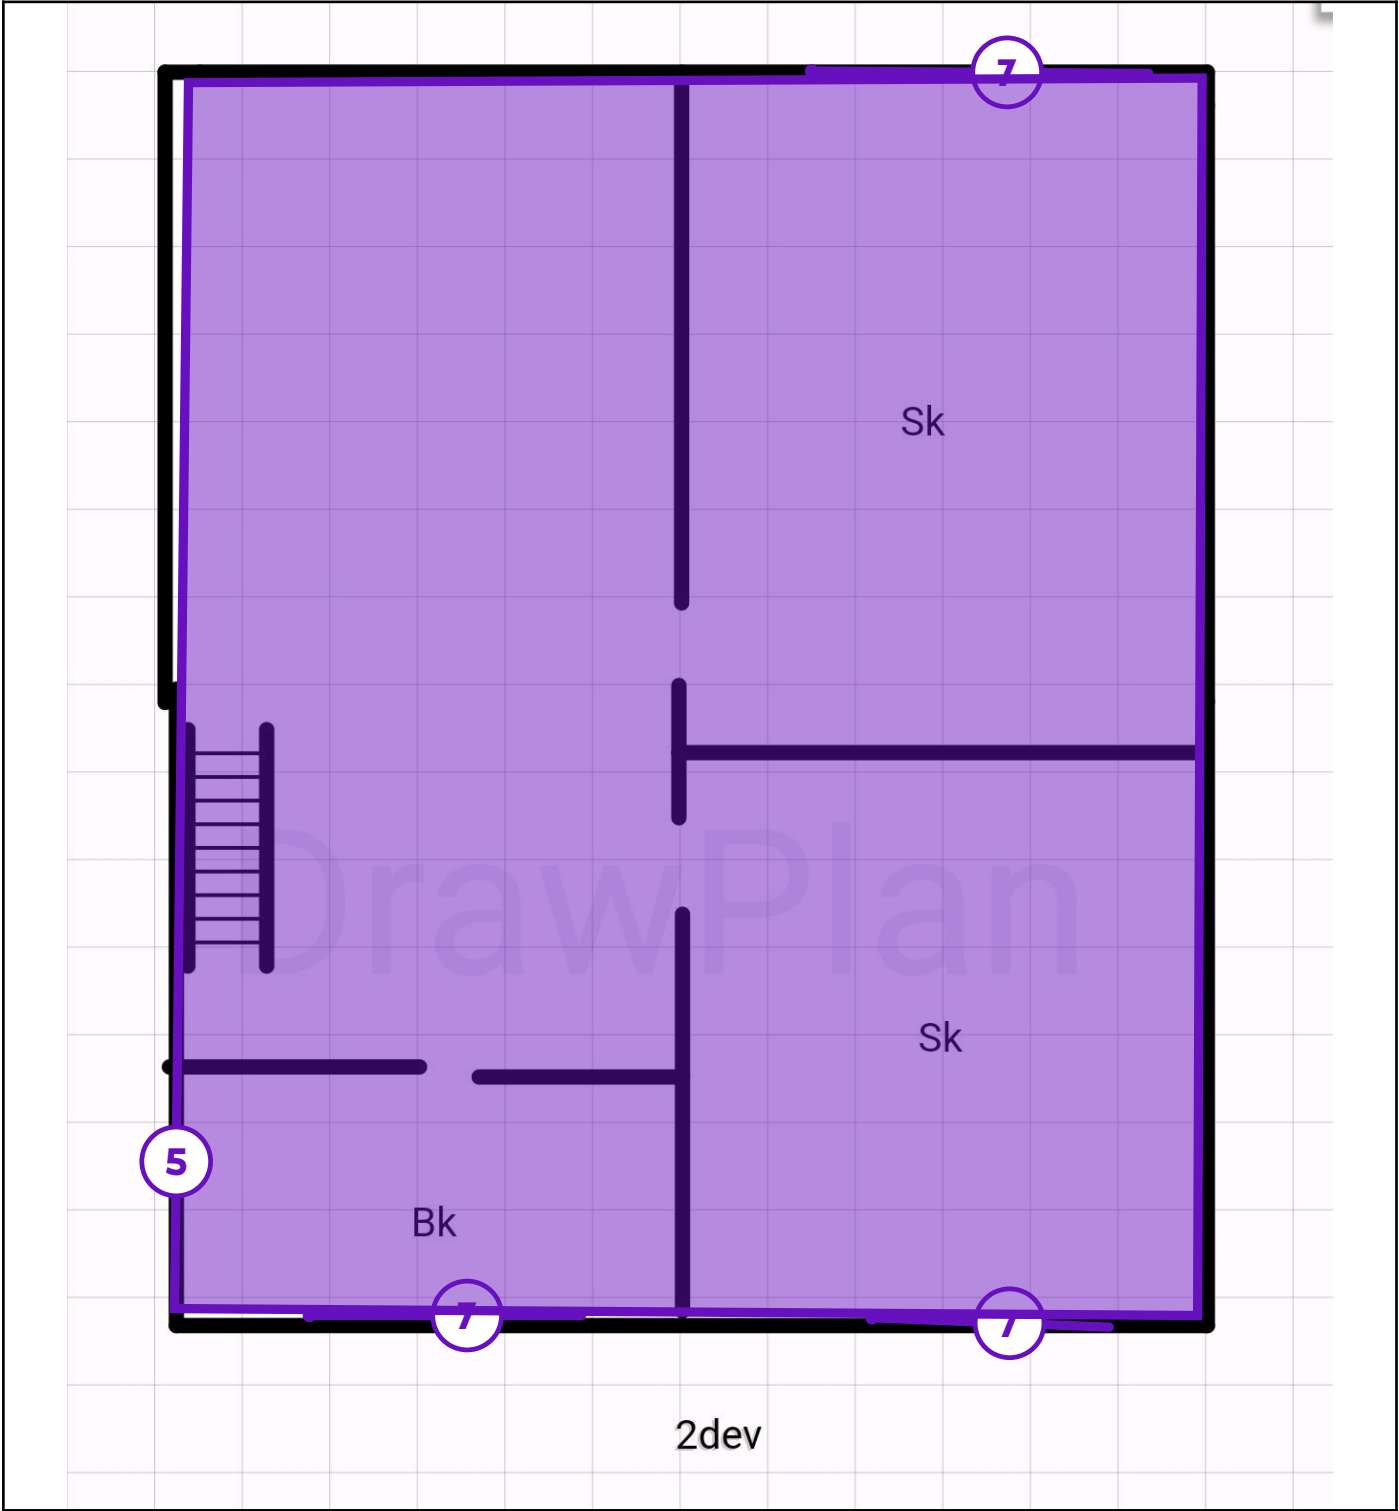
Plan 1.9: 1.2 2de v

| Beschrijving | Type | Actie |
|---|---|---|
| 5. Plafonds in gypoc | Advies | - |

| 7. Ramen met soepele kit | Advies | - |

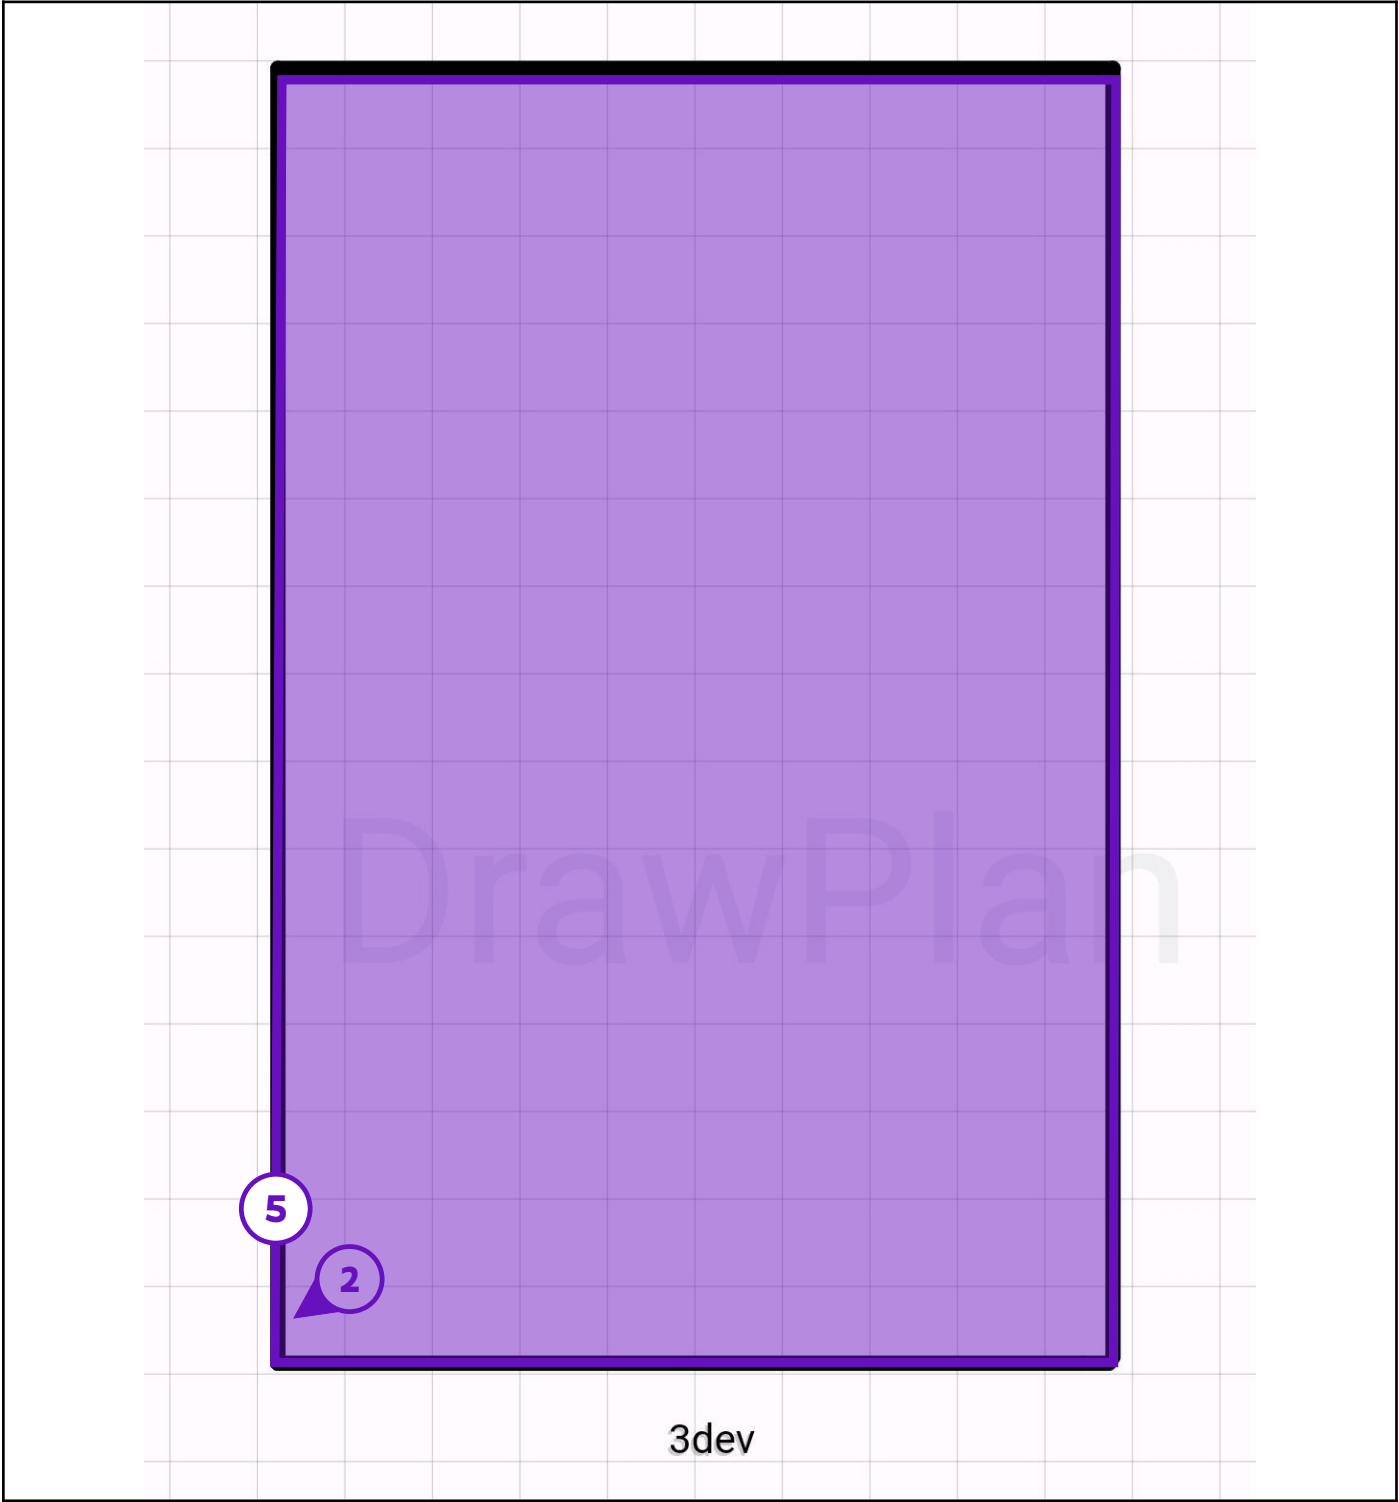
Plan 1.10: 1.3 3dev zolder

| Beschrijving | Type | Actie |
|---|---|---|
| 2. Verwarmingsketel met recente bouwjaar | Advies | - |

| 5. Plafonds in gyproc | Advies | - |
