# Asbestinventarisatetest

Vijfde Liniestraat 82, 3110 Rotselaar

Attestnummer : 20250323-000023.000

Uitgegeven op : 23.03.2025

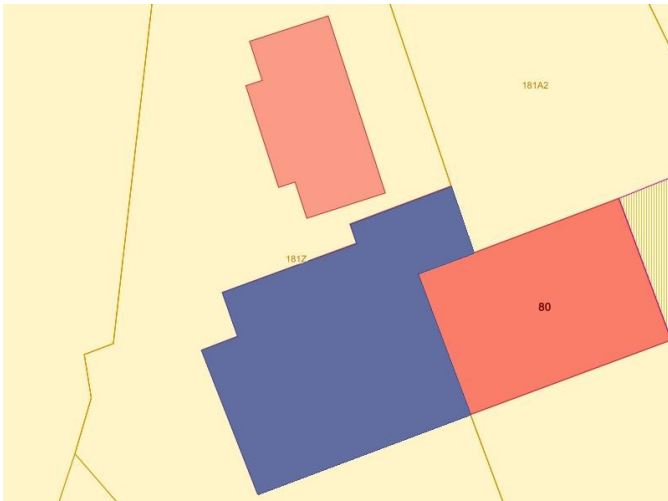
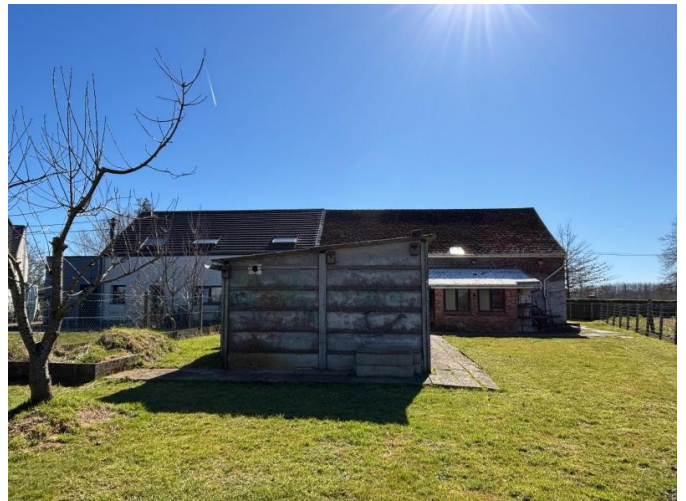
## Zone 1: Hoofdgebouw

- 4 Asbestmaterialen**
- 1 Beperking**
- 0 Uitsluitingen
- 0 Roerende goederen
- 0 Puin, steenslag, (water)bodem
- 2 Adviezen**
- 1 Geen asbest**

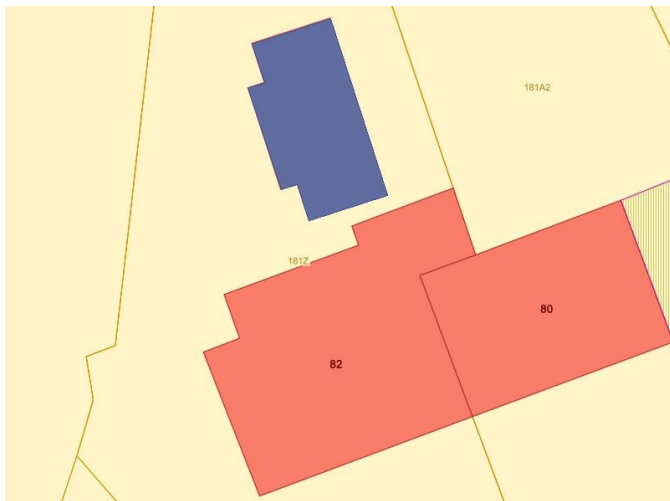
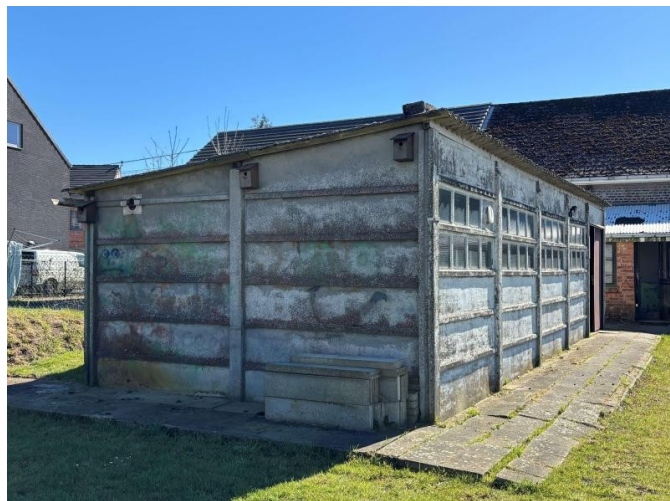
## Zone 2: Bijgebouw

- 1 Asbestmateriaal**
- 0 Beperkingen
- 0 Uitsluitingen
- 0 Roerende goederen
- 0 Puin, steenslag, (water)bodem
- 0 Adviezen
- 0 Geen asbest
