# Asbestinventarisatetest

Slangenbergh 105, 3270 Scherpenheuvel-Zichem

Attestnummer : 20241126-000364.000

Uitgegeven op : 26.11.2024

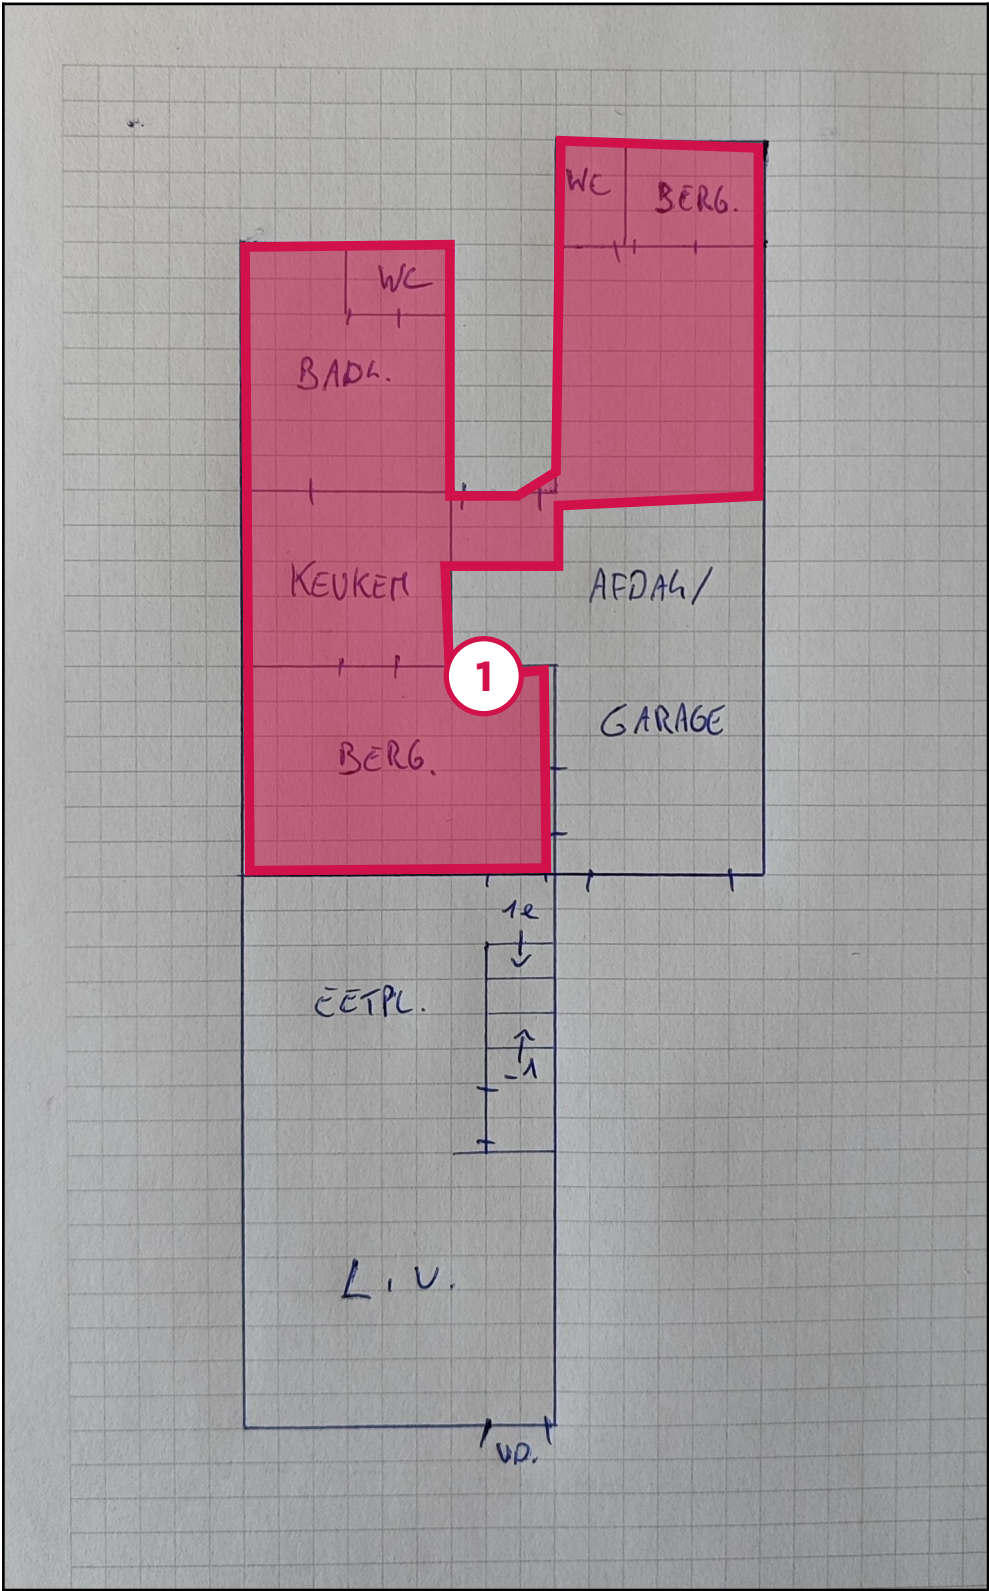
# Plan 1.4: Gelijkvloers

| 1. Golfplaten woning | Asbestmateriaal | Dringend verwijderen |

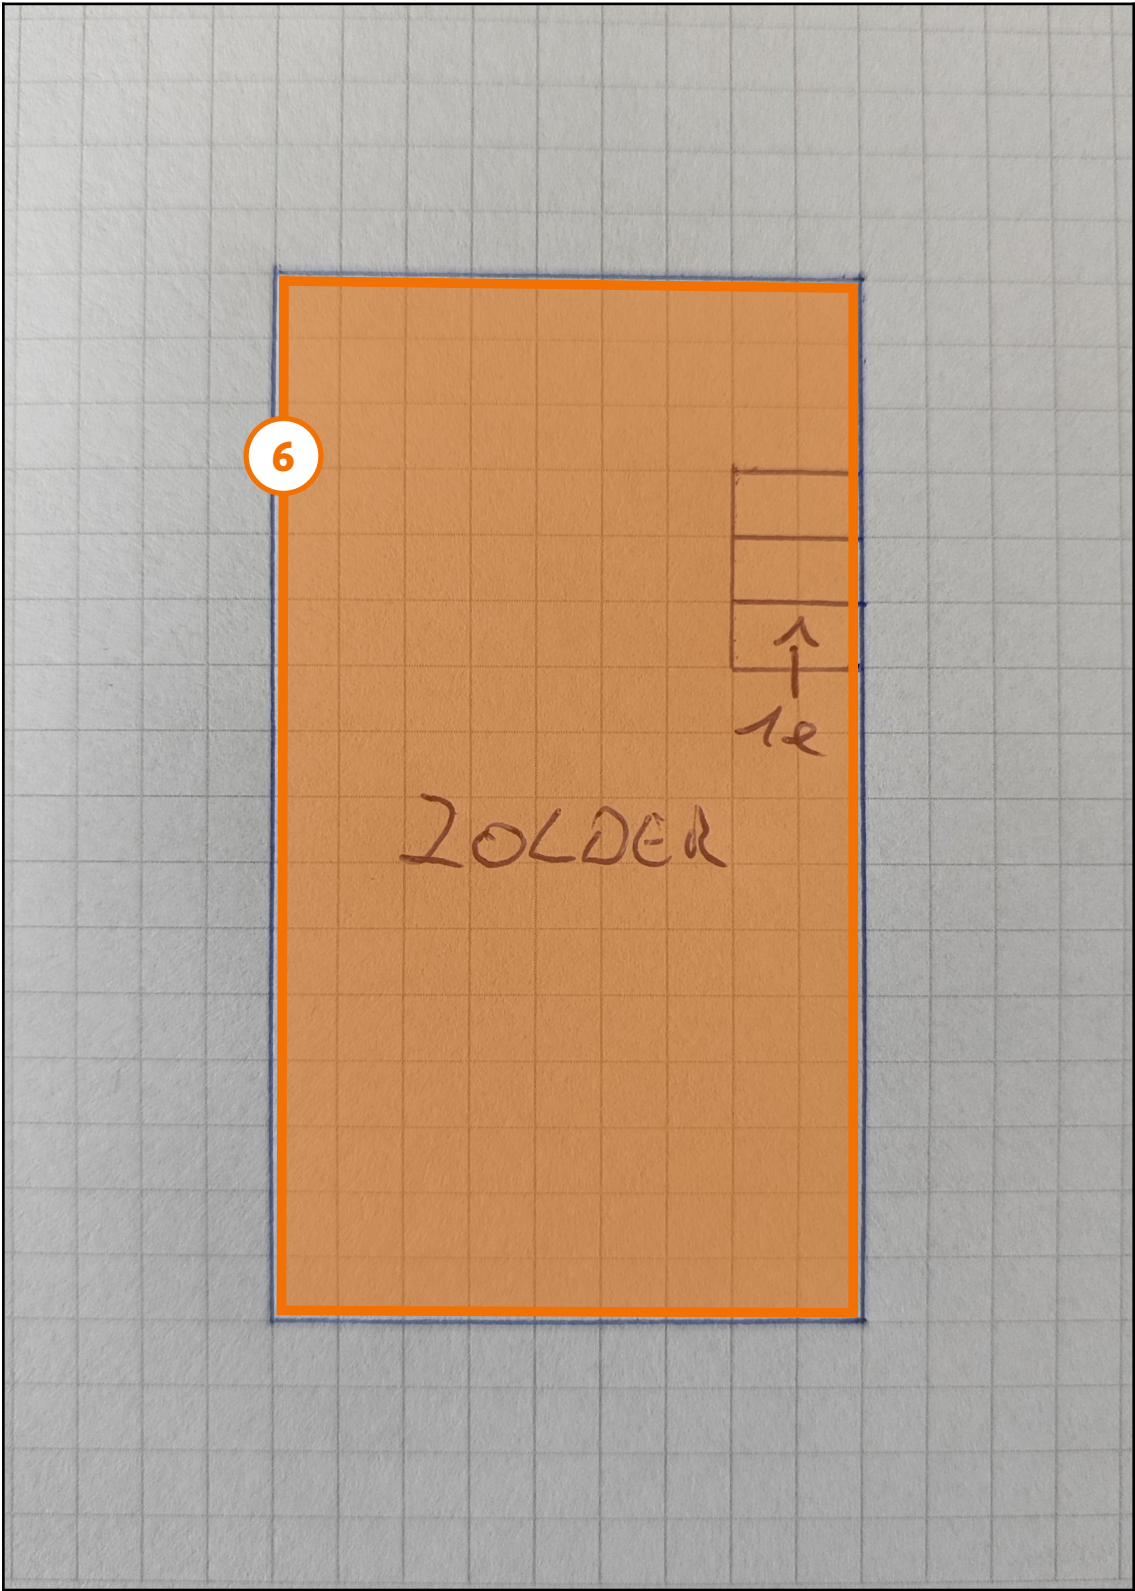
Plan 1.9: Zolder

| 6. Dakleien op hoofddak woning | Asbestmateriaal | <a href="#">Verwijderen</a> |

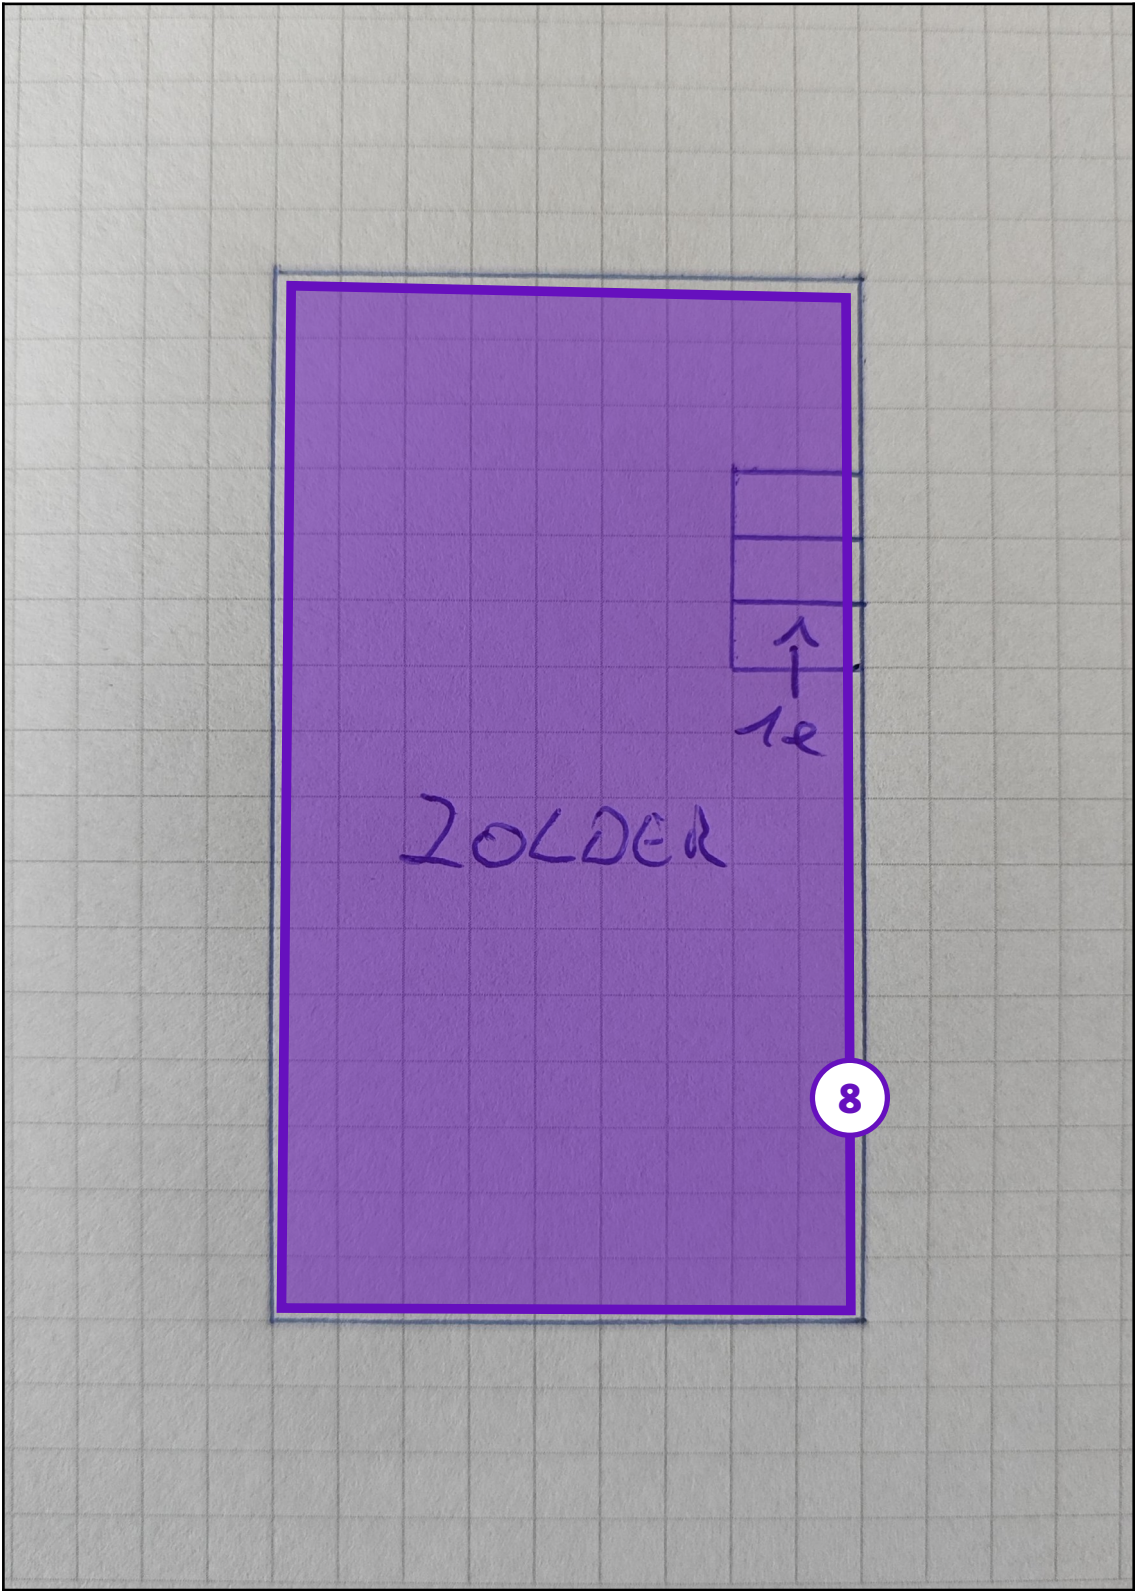
Plan 1.10: Zolder

| 8. Onderdak: niet vast te stellen | Beperking | - |

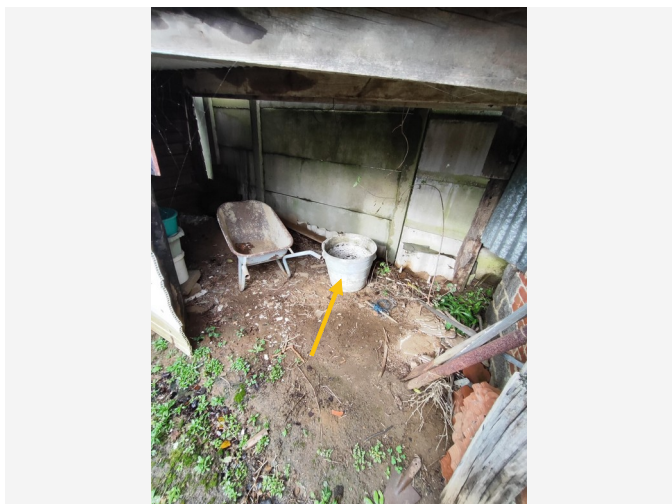
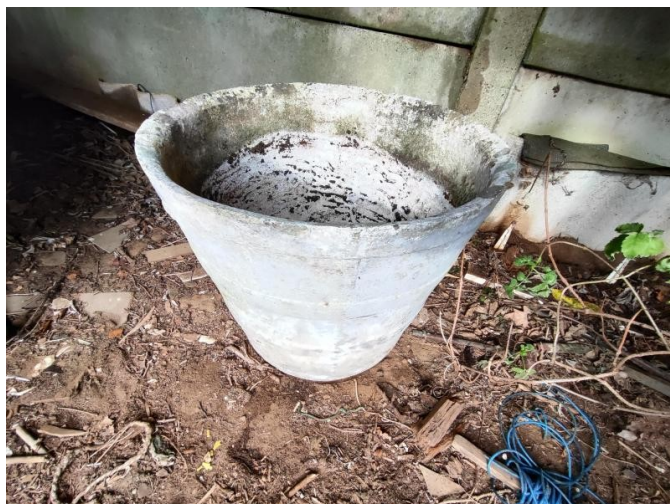
| Opmerking | De vermelde hoeveelheid betreft een beredeneerde schatting. Er worden geen rechten verleend aan deze hoeveelheid. |

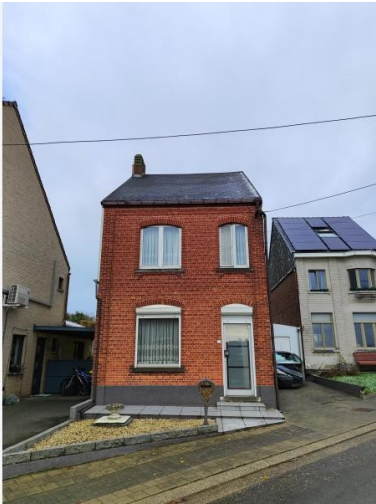
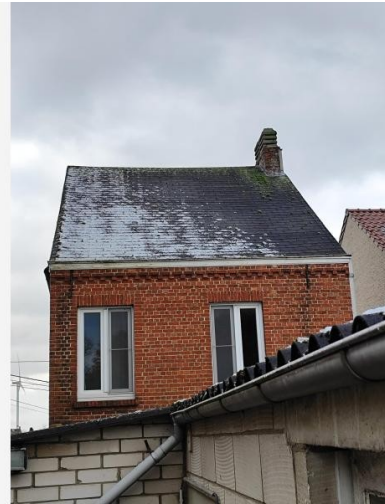
| Opmerking | De vermelde oppervlaktes, diktes, gewichten en volumes betreffen een beredeneerde schatting. Er worden geen rechten verleend aan deze oppervlaktes/diktes/volumes. |

Het roetluikje kan voorzichtig uitgeschoven of losgebeiteld worden , extra bevochtigen om stof te voorkomen

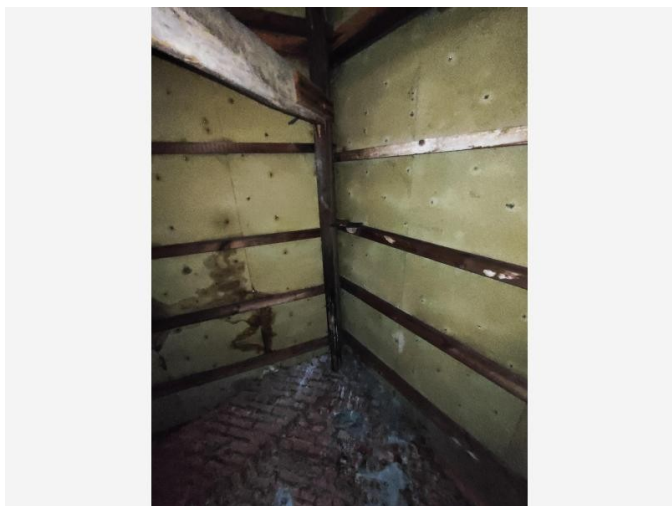
Situeringsfoto

- Plan 1.10: Zolder

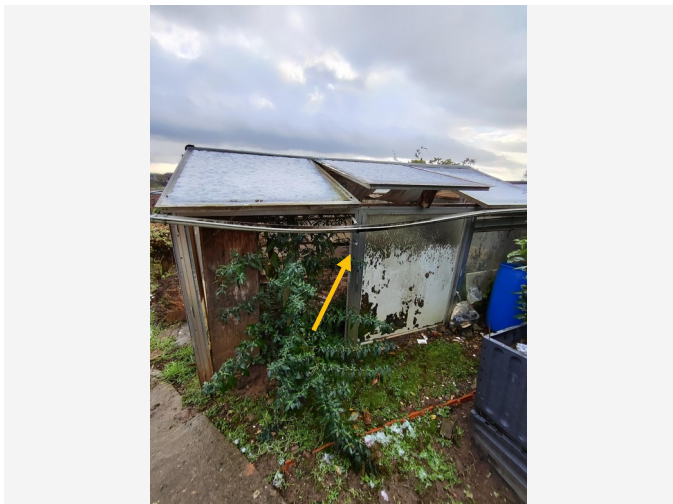
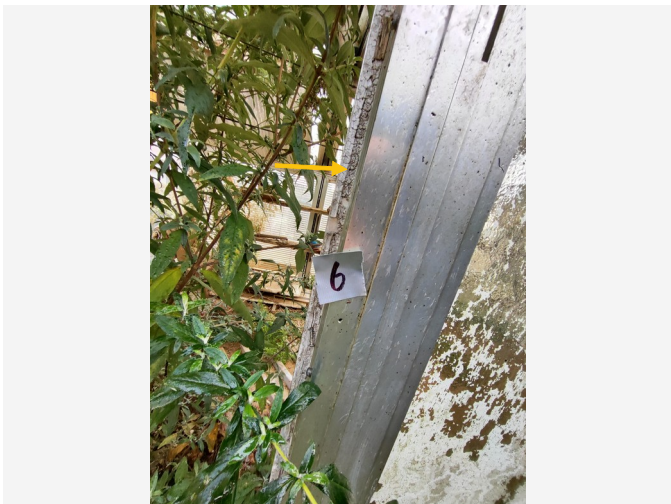
| Opmerking | <p>In het inspectieprotocol is een monstername van stopverf verplicht om dit te identificeren als niet-asbesthoudend.</p> <p>Stopverf aanwezig tussen raam/glas</p> <p>Het gewicht en lm is een beredeneerde schatting. Er worden geen rechten verleend aan deze oppervlaktes. De dikte is een schatting die voorkomt uit de monsterplaatsen en is daarom niet altijd representatief.</p> <p>Betreft +/- 4 lm</p> |
