Asbestinventarisatetest

Leeuwerikstraat 34, 8670 Koksijde

Attestnummer : 20240726-000260.000

Niet-asbestveilig

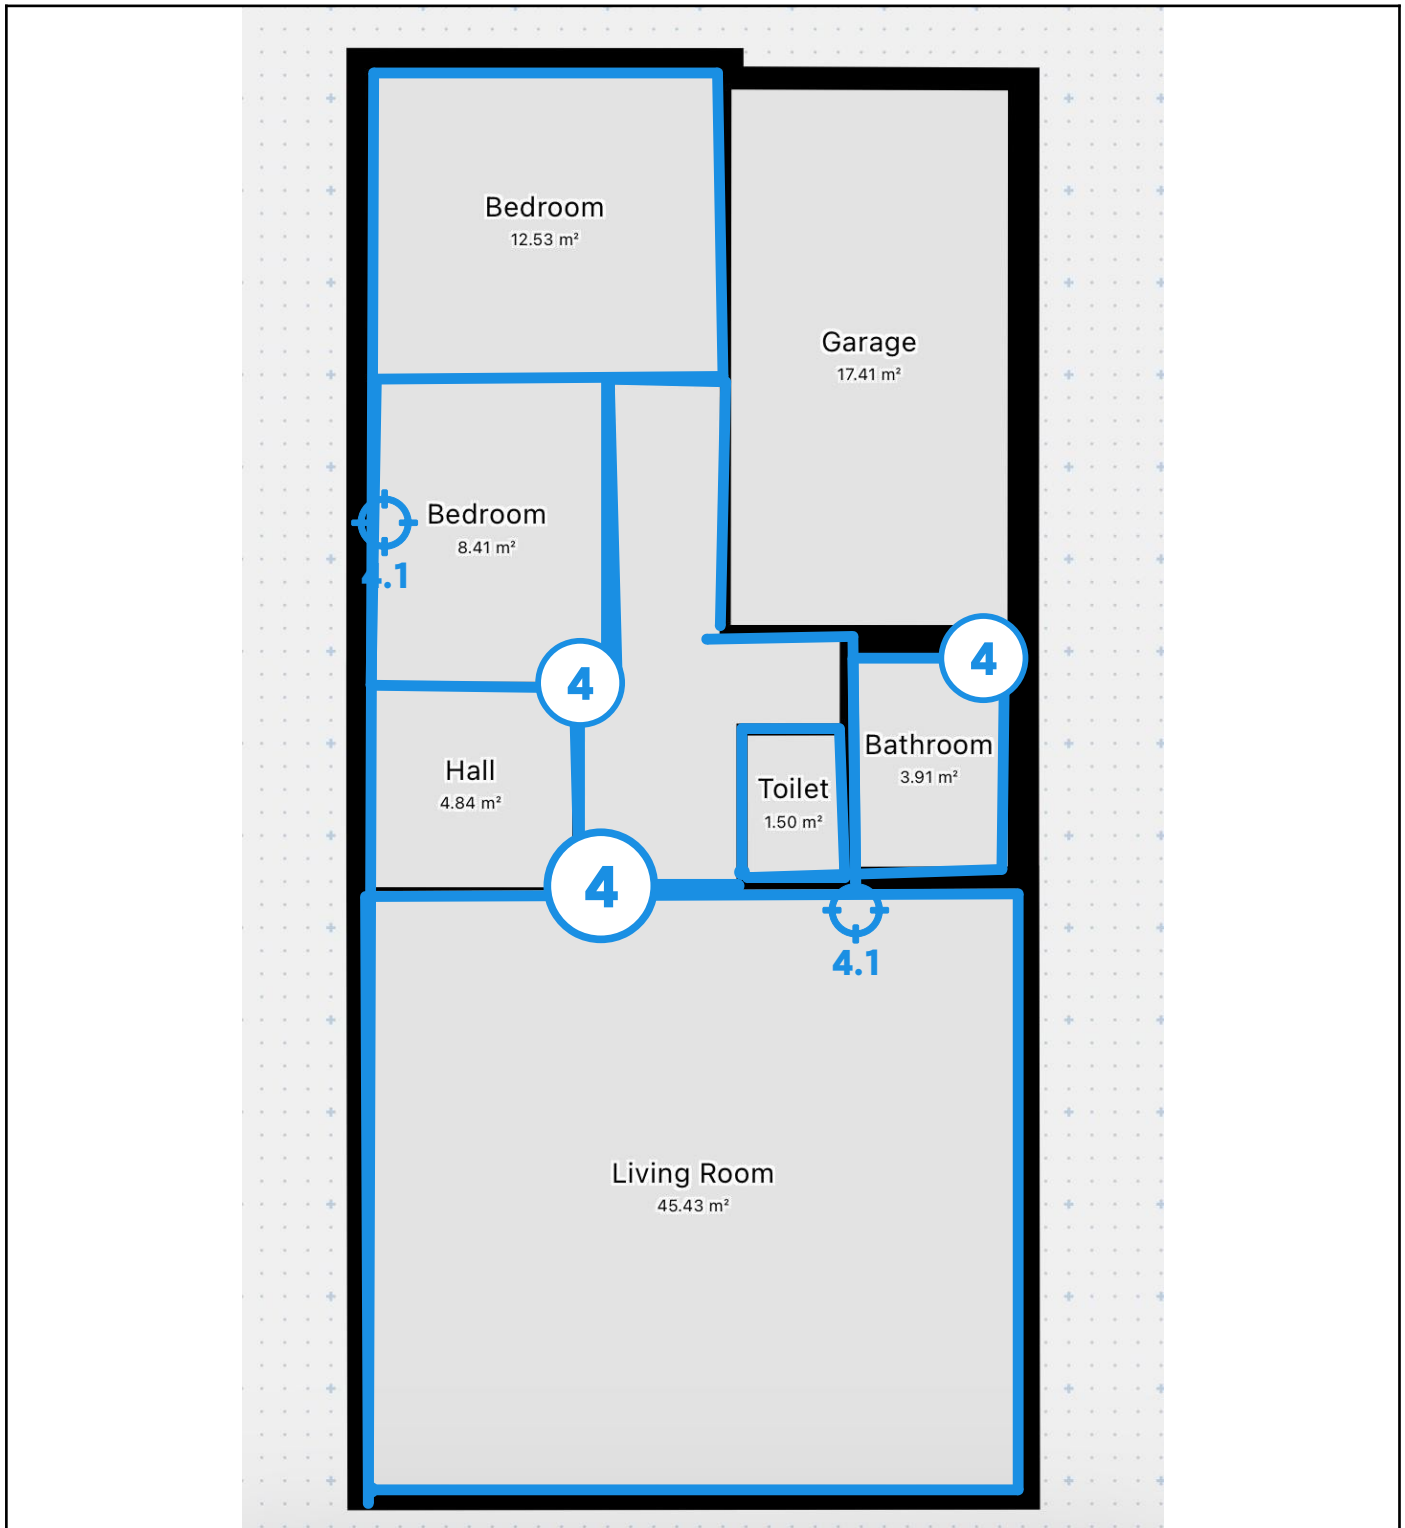
Plan 1.1: V0

Beschrijving	Type	Actie
4. Pleisterwerk Muur	Geen asbest	-

4.1 Code: 00017-PS-1	Mengmonster	-
----------------------	-------------	---

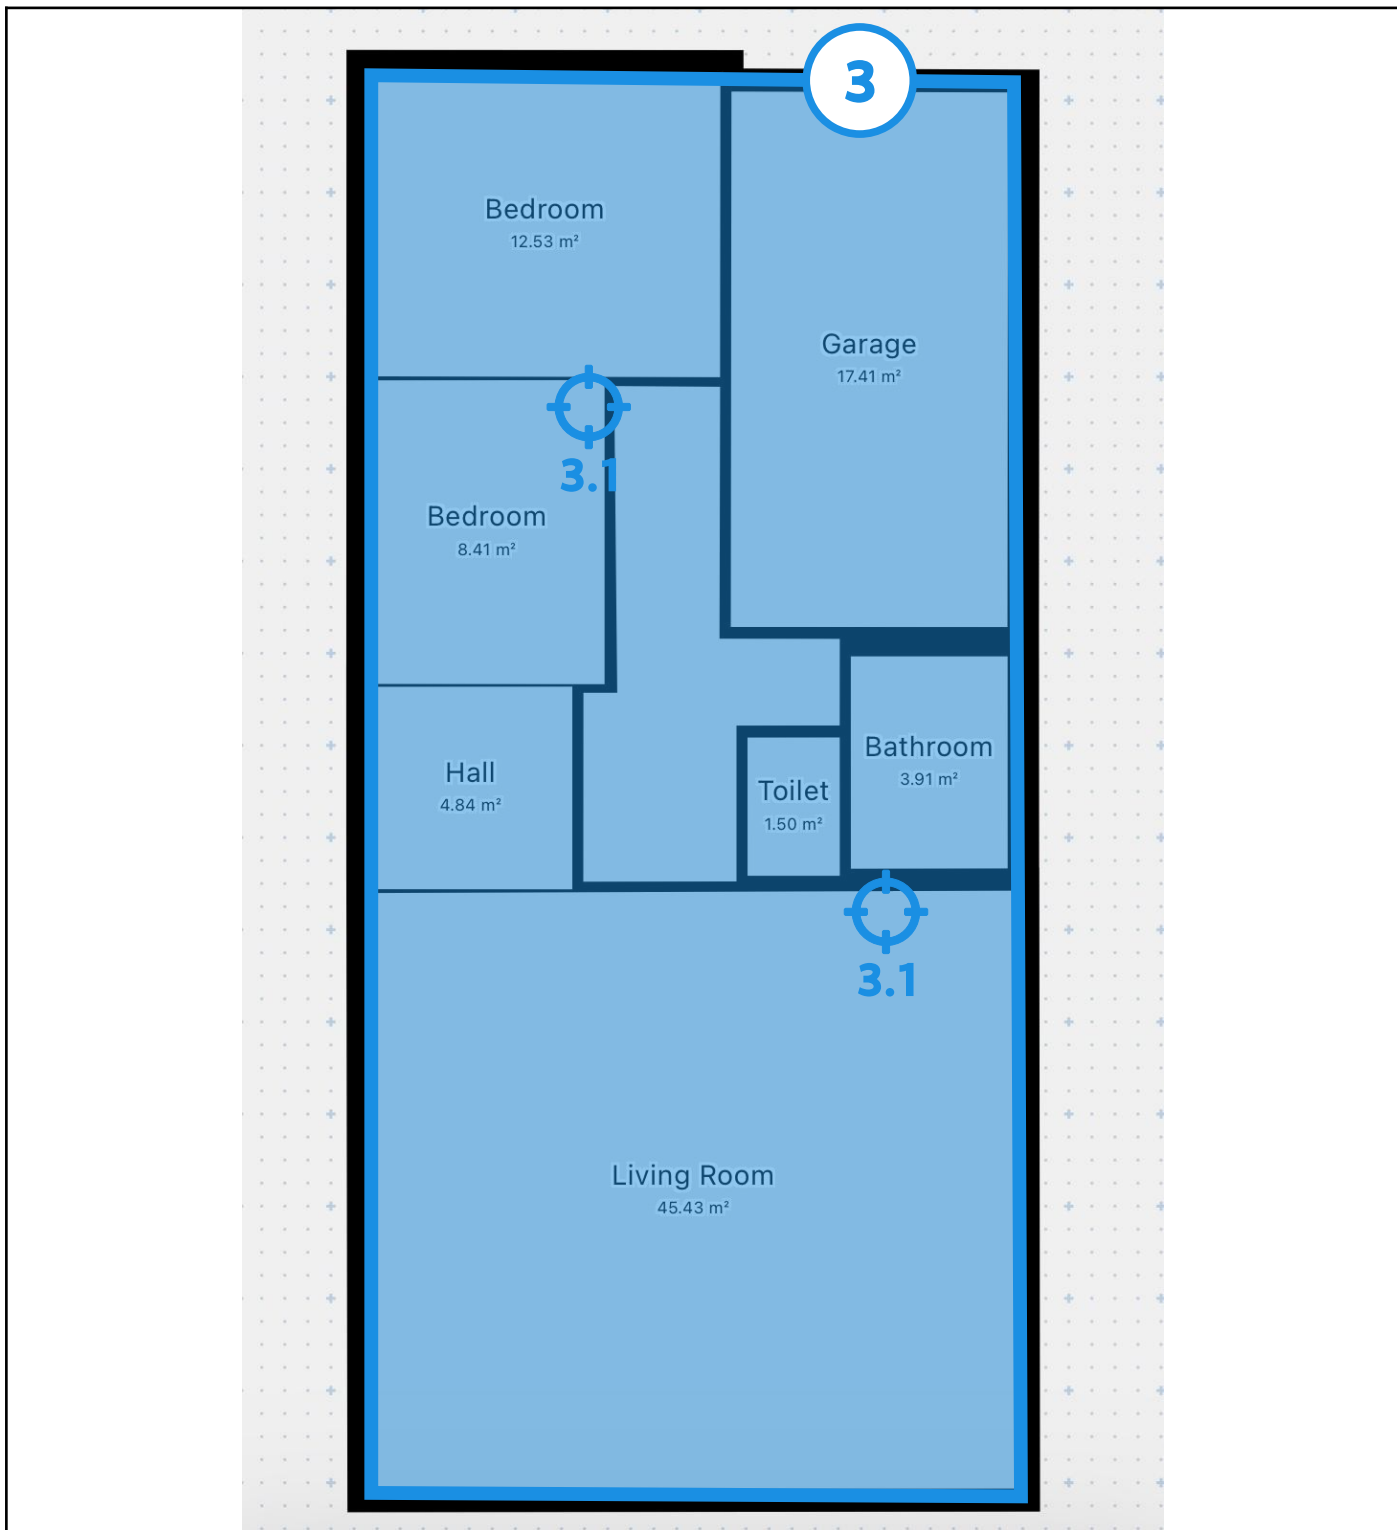
Plan 1.2: IMG_1563

Beschrijving	Type	Actie
3. Pleisterwerk Plafond	Geen asbest	-

3.1 Code: 00017-PS-2	Mengmonster	-
----------------------	-------------	---

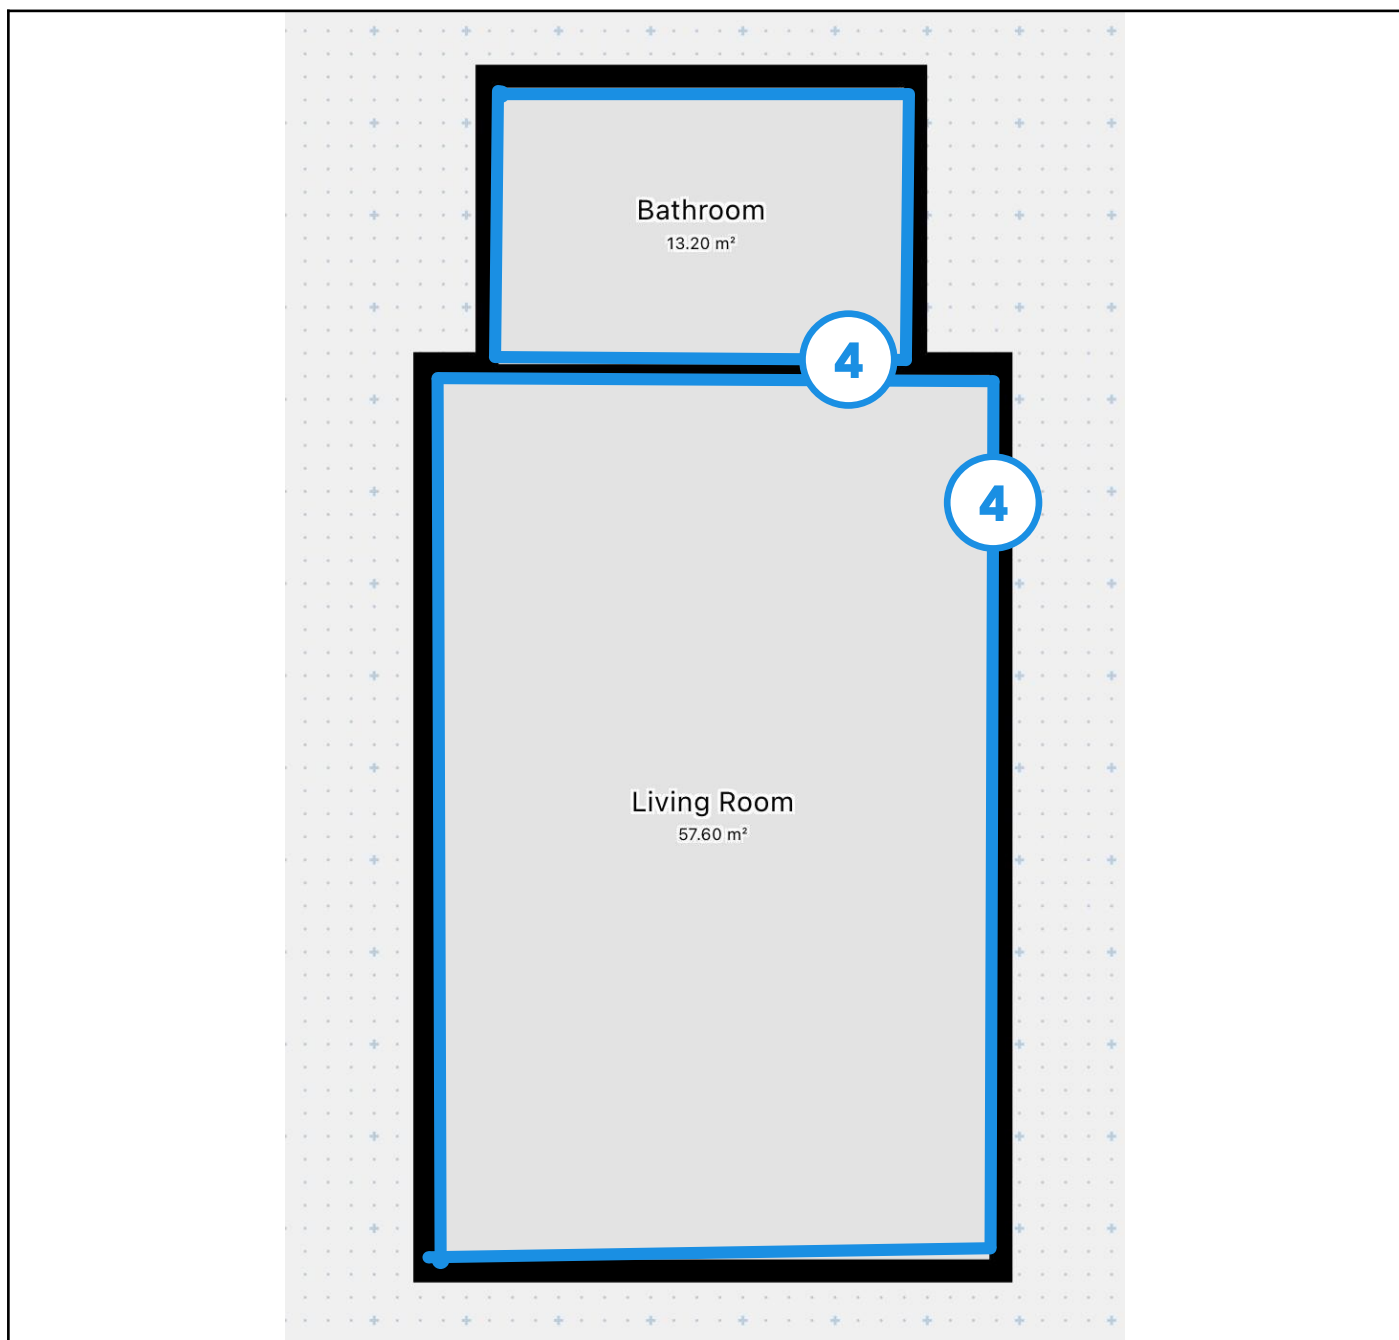
Plan 1.3: IMG_1564

Beschrijving	Type	Actie
4. Pleisterwerk Muur	Geen asbest	-

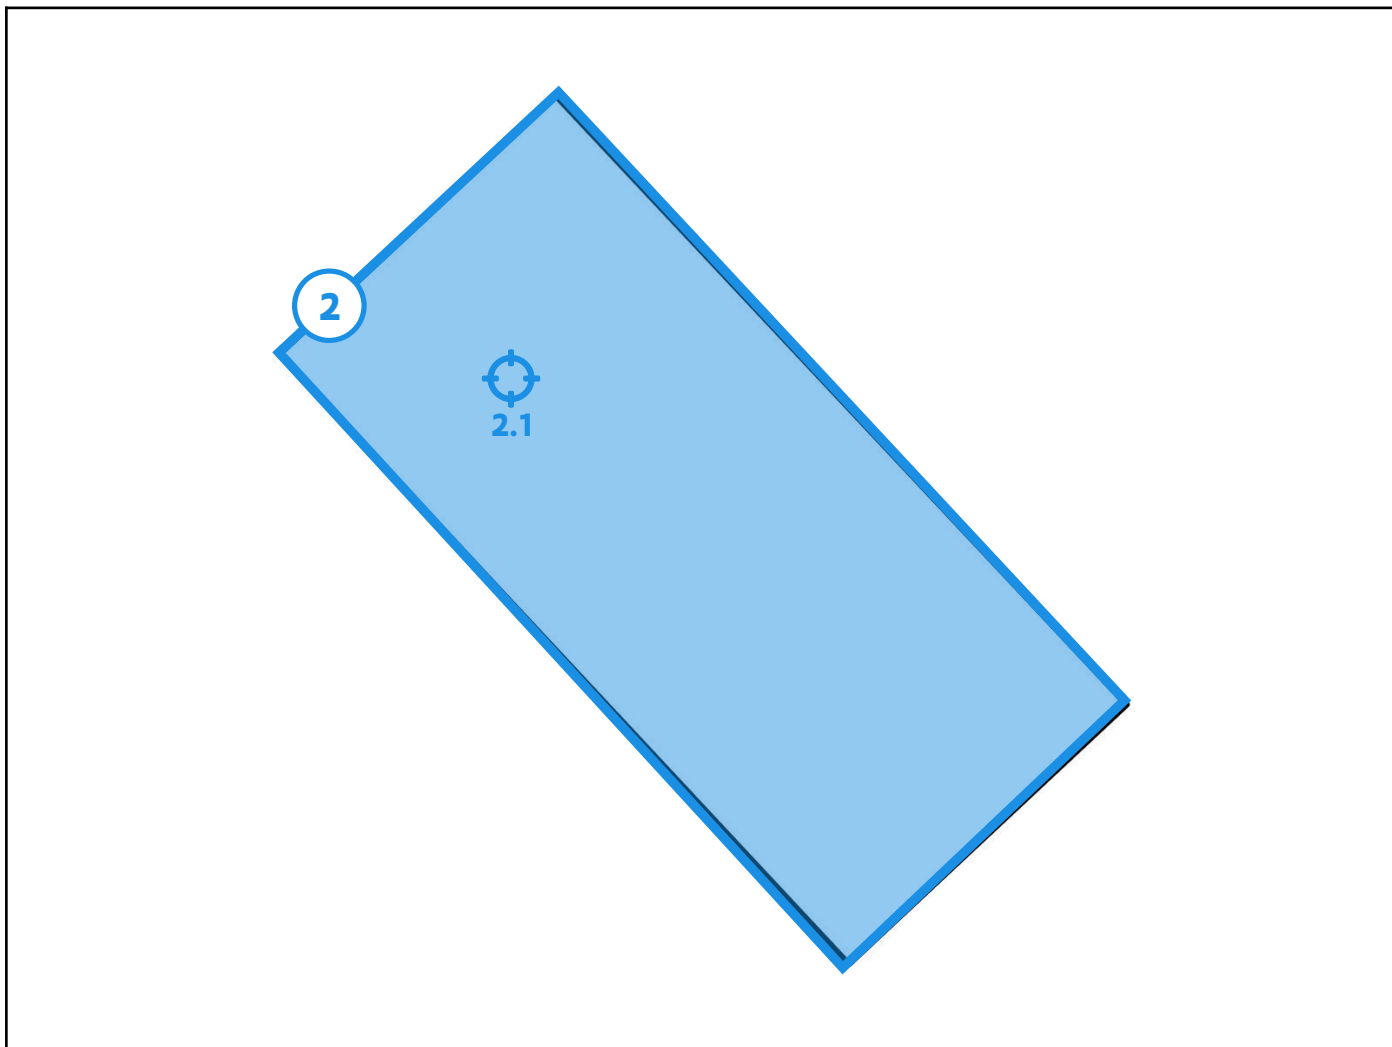
Plan 1.5: Hoofdgebouw plan

Beschrijving	Type	Actie
2. Onderdak type menuiserie	Geen asbest	-
2.1 Code: 00017-PS-3	Mengmonster	-
