Asbestinventarisatetest

Rode Kruisplein 3, 3940 Hechtel-Eksel

Attestnummer : 20241225-000026.000

Uitgegeven op : 25.12.2024

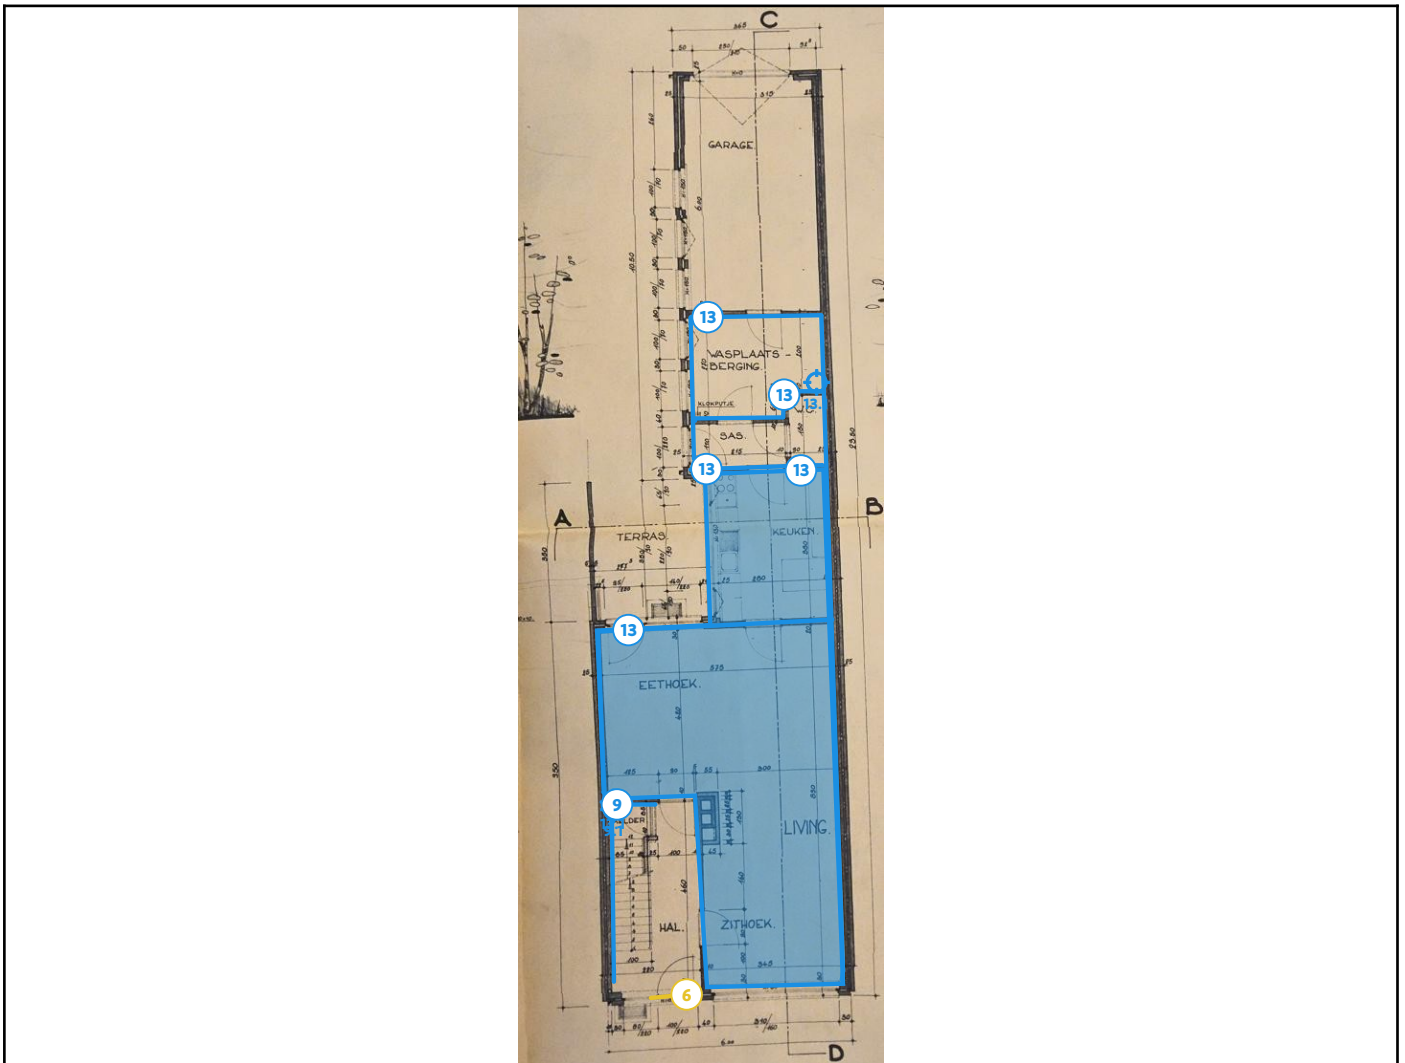
Plan 1.1: gelijkvloers

Beschrijving	Type	Actie
6. Glasal deurpaneel	Asbestmateriaal	Zorgvuldig beheren
9. Crepi gang	Geen asbest	-
9.1 Code: 3940RKP3-CR1	Mengmonster	-
13. Pleisterwerk muren	Geen asbest	-
13.1 Code: 3940RKP3-M1	Mengmonster	-

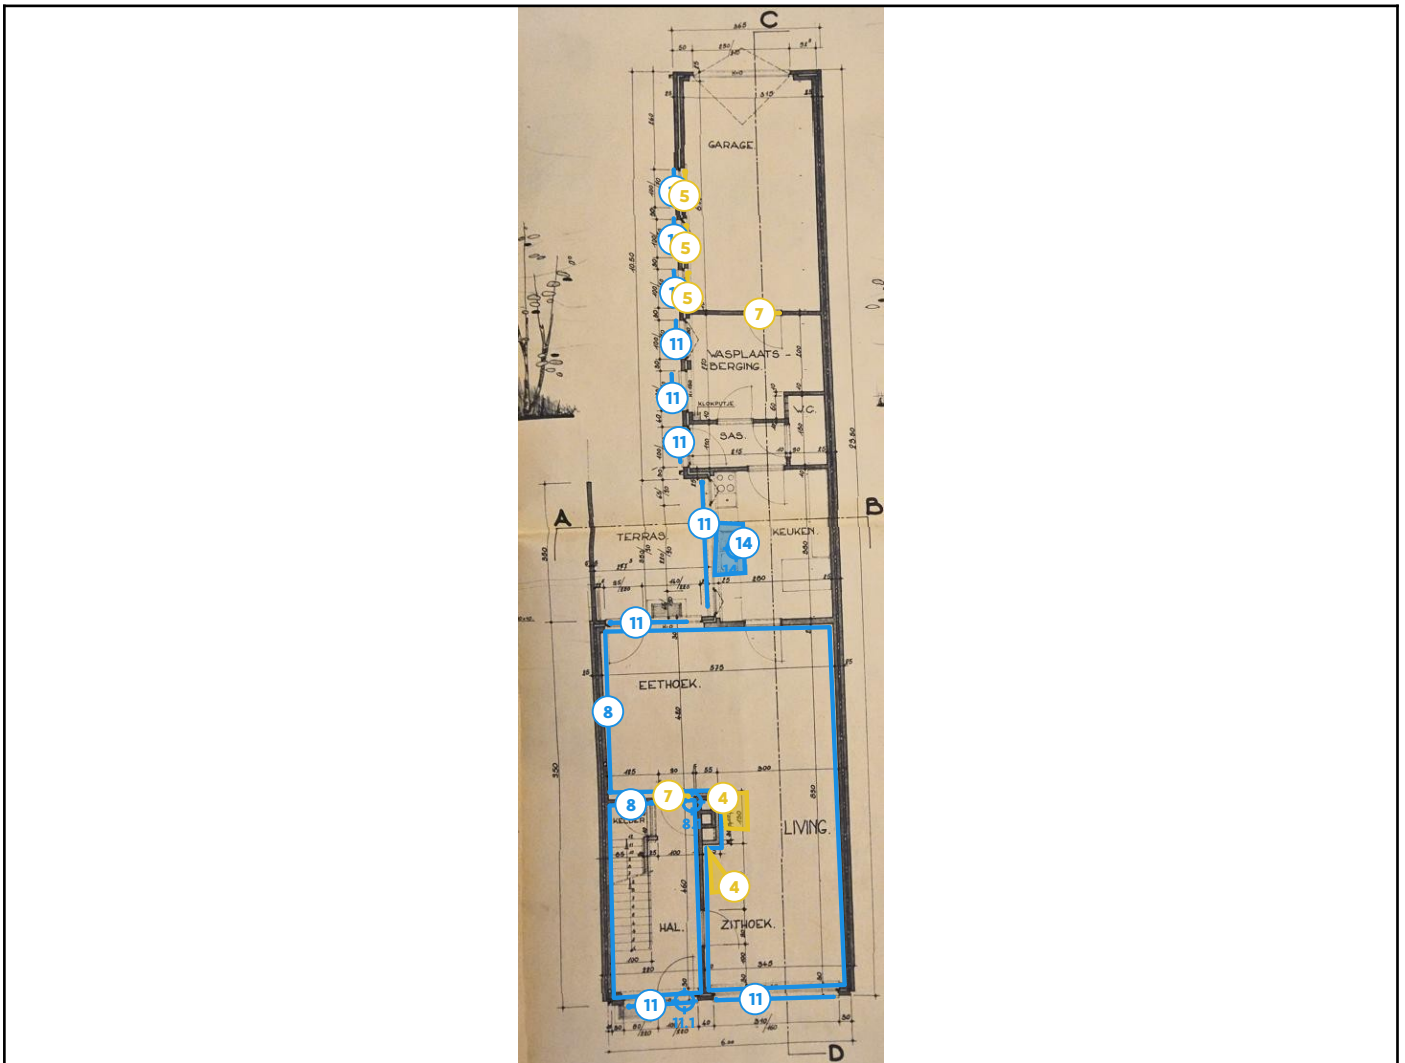
Plan 1.2: gelijkvloers

Beschrijving	Type	Actie
4. massal schoorsteentablet	Asbestmateriaal	Zorgvuldig beheren
5. Massal vensterbank	Asbestmateriaal	Zorgvuldig beheren
7. Massal dorpels	Asbestmateriaal	Zorgvuldig beheren
8. kroonlijst	Geen asbest	-
8.1 Code: 3940RKP3-K1	Puntmonster	-
11. Mastiek	Geen asbest	-

11.1 Code: 3940RKP3_Ma1	Puntmonster	-
14. isolatie gootsteen	Geen asbest	-
14.1 Code: 3940RKP3-C1	Mengmonster	-

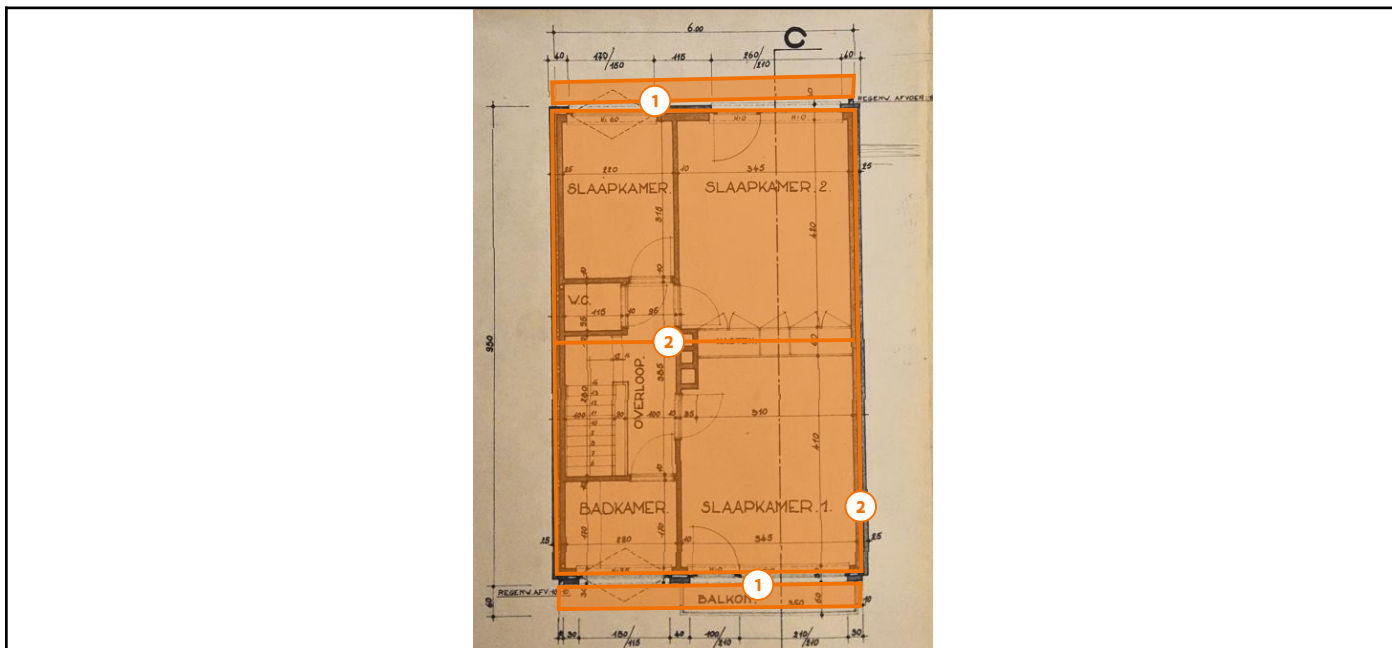
Plan 1.3: verdieping

Beschrijving	Type	Actie
1. dakgoot	Asbestmateriaal	Verwijderen
2. leien, nok en boeiboord	Asbestmateriaal	Verwijderen

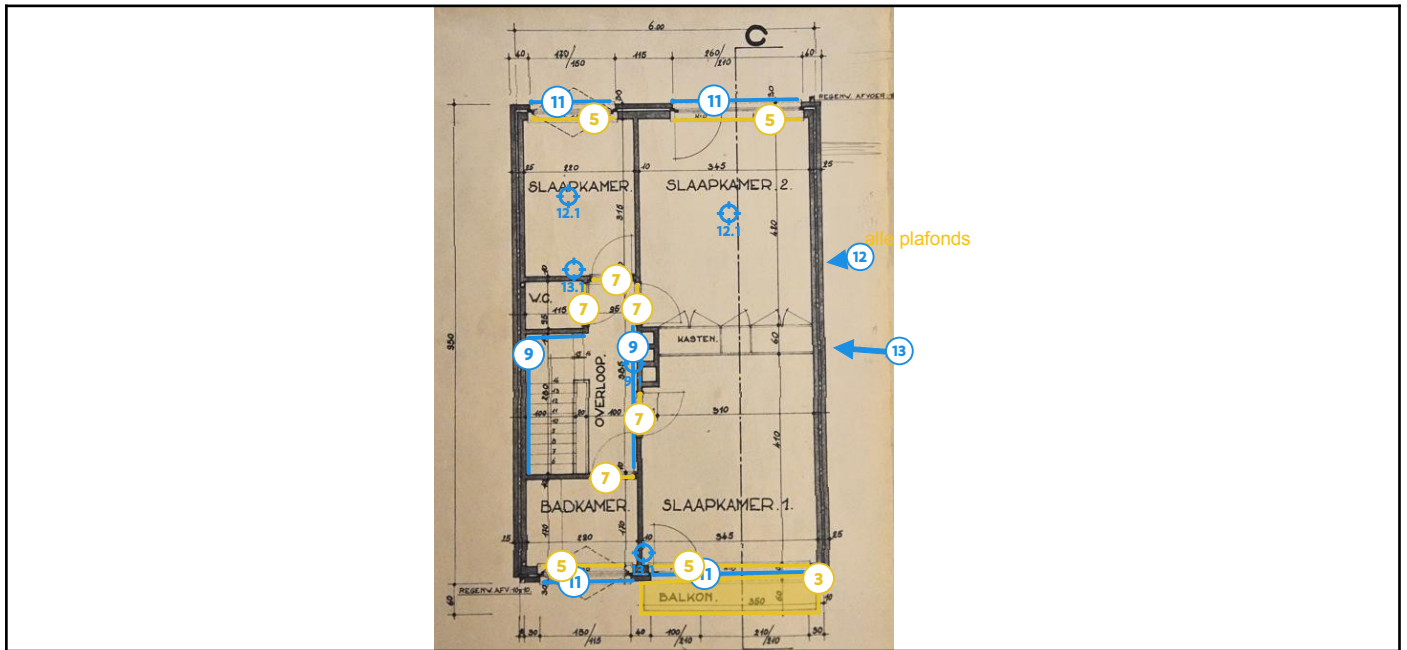
Plan 1.4: verdieping

Beschrijving	Type	Actie
3. Roofing	Asbestmateriaal	Zorgvuldig beheren
5. Massal vensterbank	Asbestmateriaal	Zorgvuldig beheren
7. Massal dorpels	Asbestmateriaal	Zorgvuldig beheren
9. Crepi gang	Geen asbest	-
9.1 Code: 3940RKP3-CR1	Mengmonster	-
11. Mastiek	Geen asbest	-
12. Pleisterwerk plafonds	Geen asbest	-
12.1 Code: 3940RKP3-P1	Mengmonster	-
13. Pleisterwerk muren	Geen asbest	-
13.1 Code: 3940RKP3-M1	Mengmonster	-

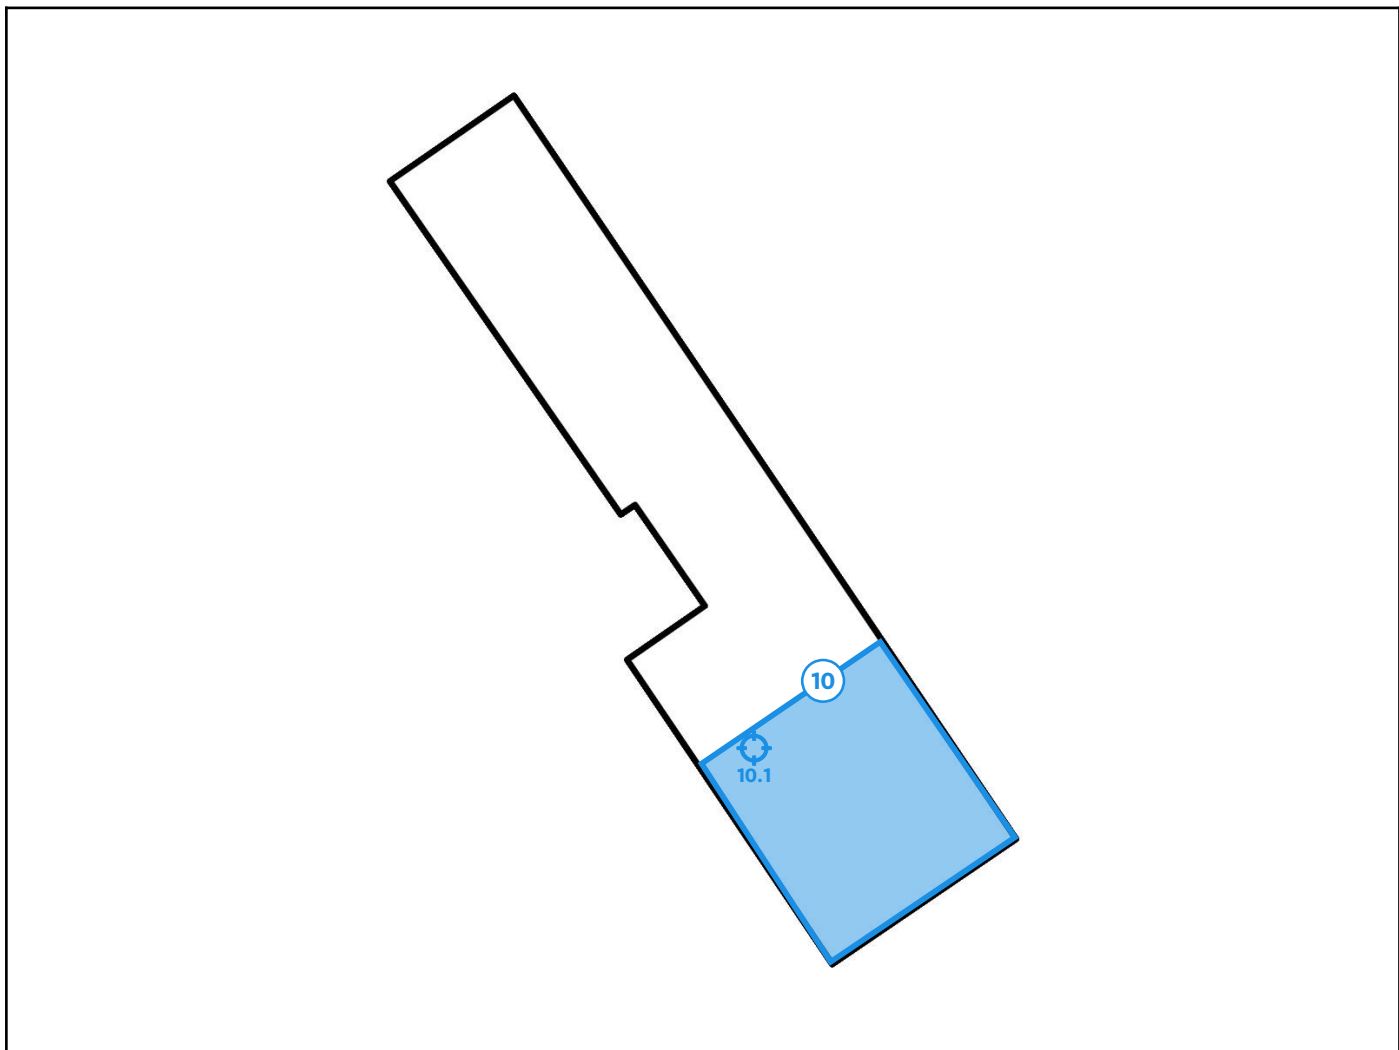
Plan 1.6: Zolder

Beschrijving	Type	Actie
10. linoleum vloerbedekking	Geen asbest	-
10.1 Code: 3940RKP3-V1	Puntmonster	-
