# Asbestinventarisatetest

Hoekje 32, 3221 Holsbeek

Attestnummer : 20230629-000058.000

Uitgegeven op : 29.06.2023

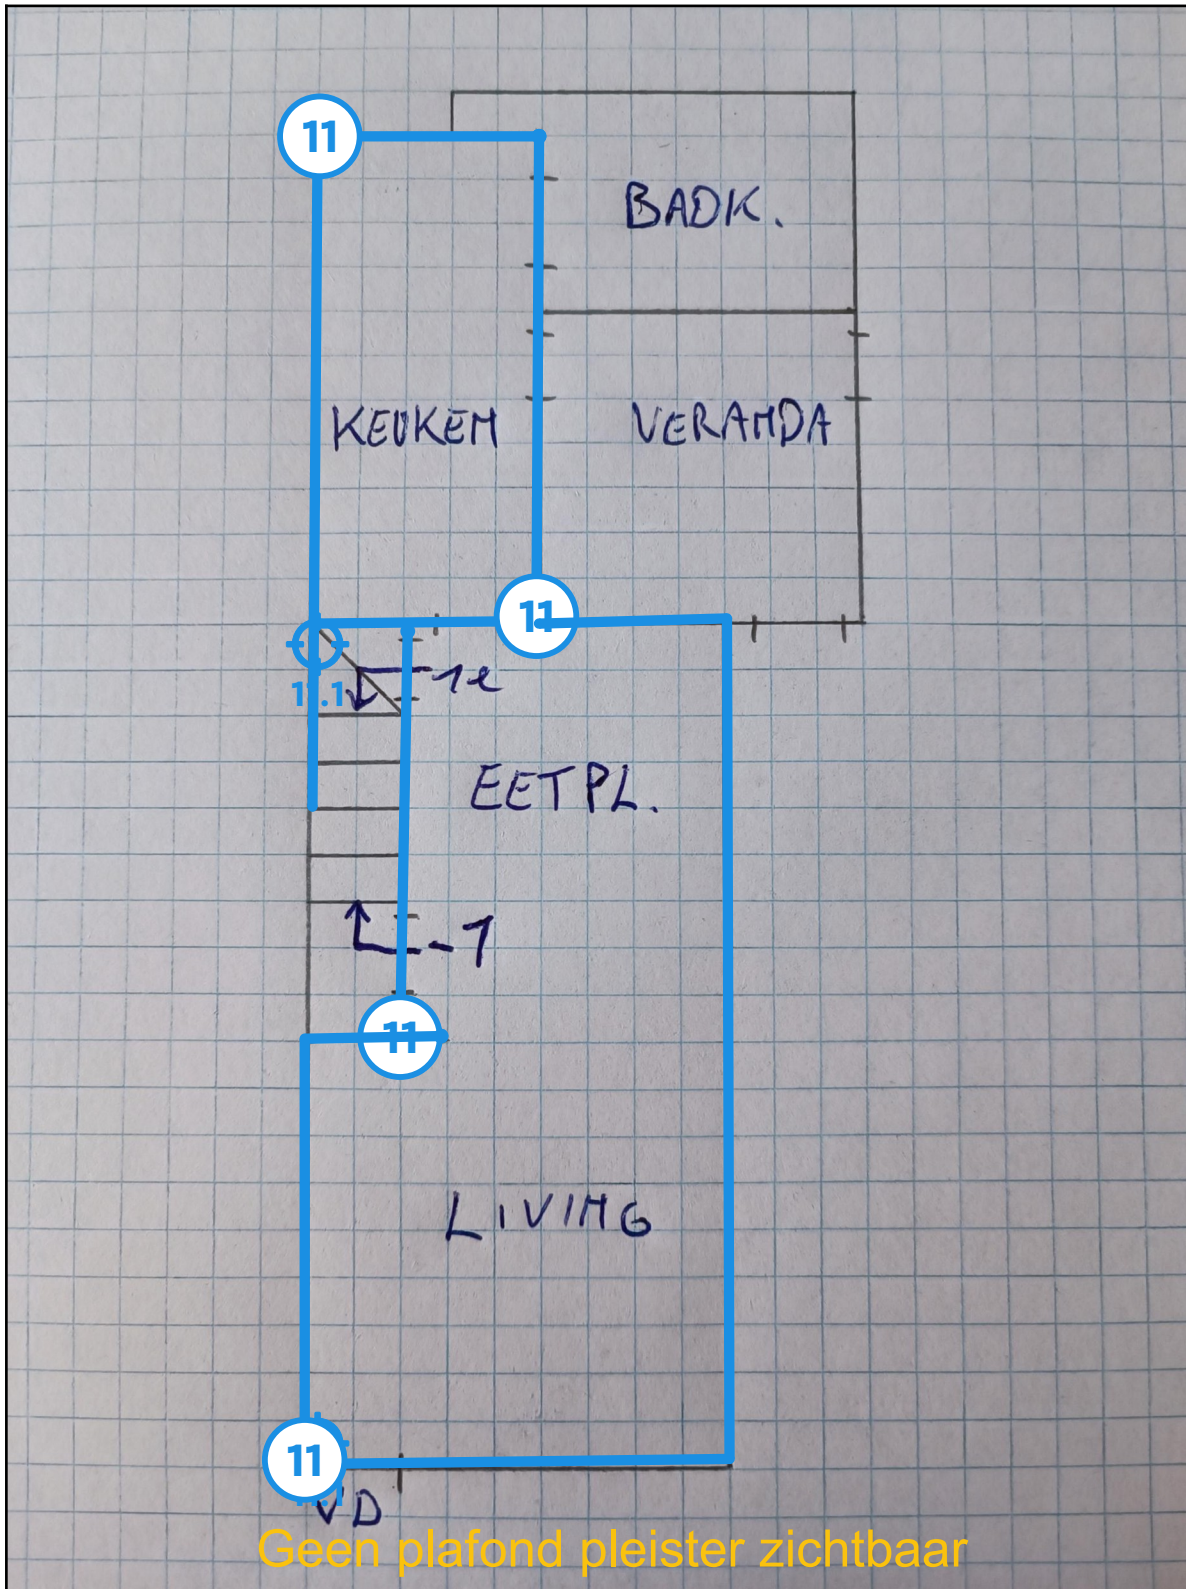
# Plan 1.1: Gelijkvloers

9. Geen staalname pleisterwerk plafond mogelijk.	Advies	-
11. Pleisterwerk muur	Geen asbest	-
11.1 Code: 1	Mengmonster	-

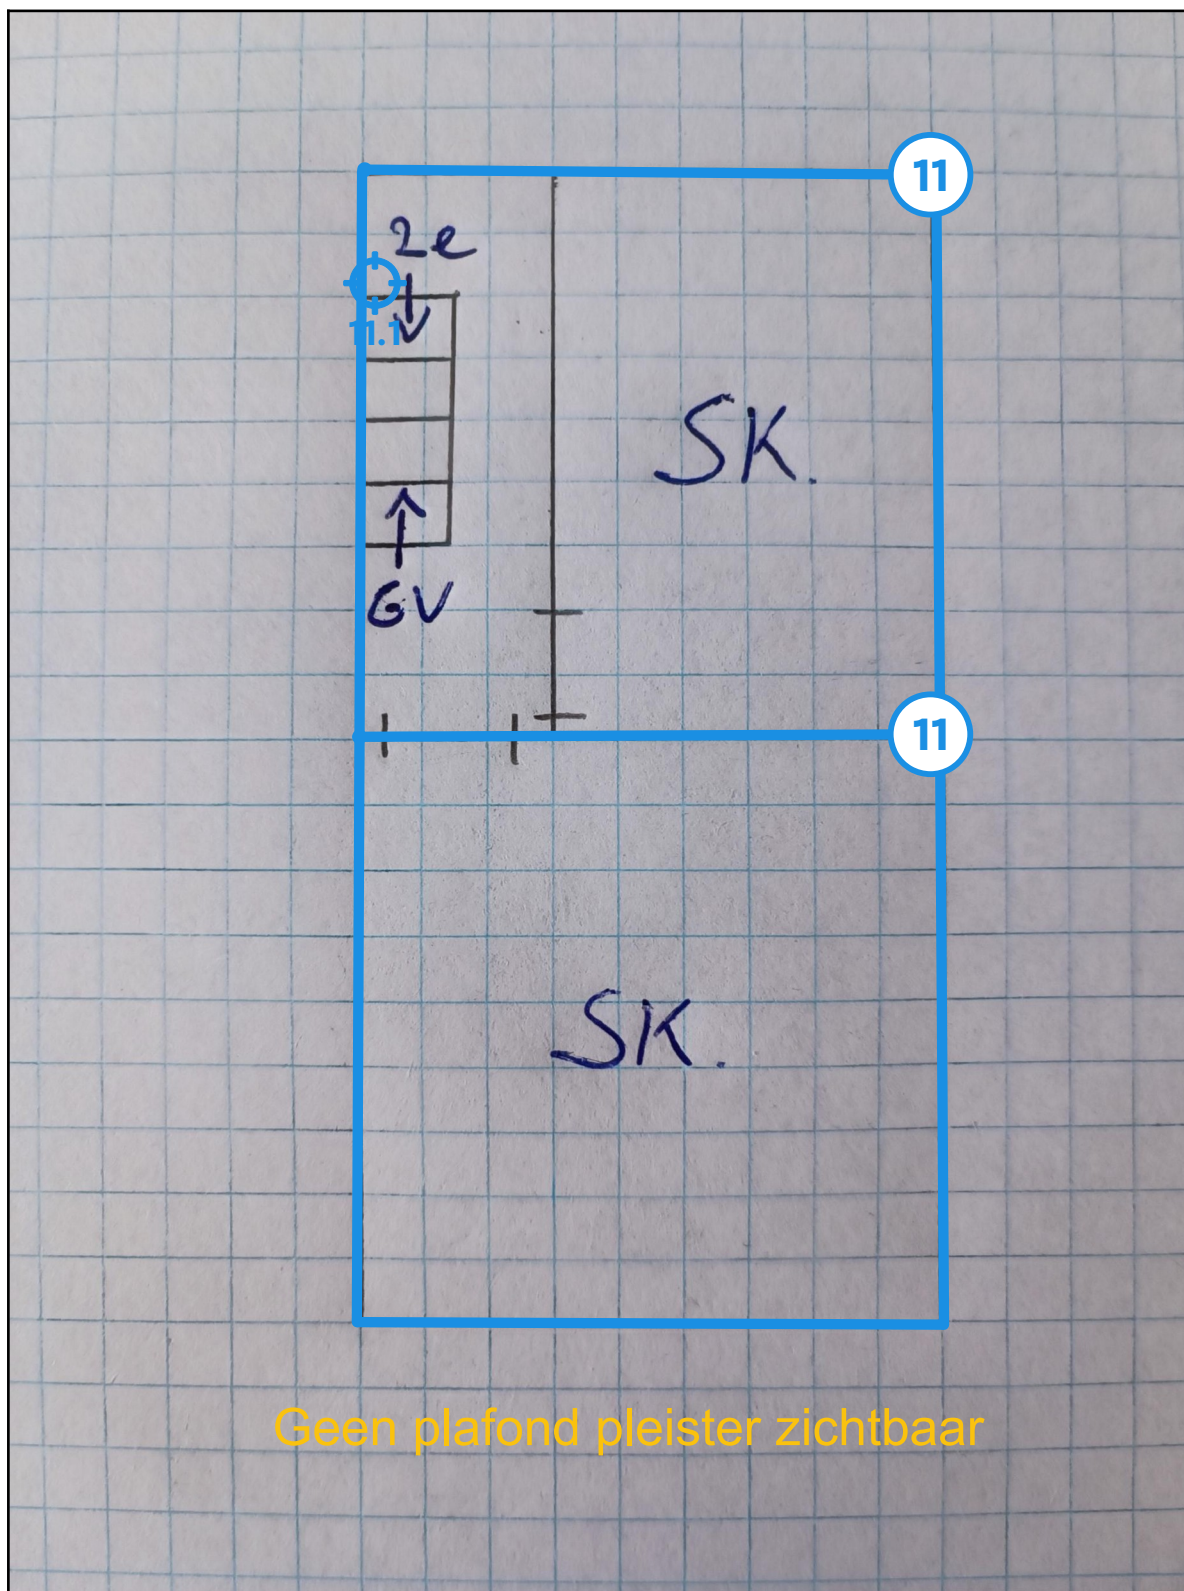
## Plan 1.2: 1e verdiep

9. Geen staalname pleisterwerk plafond mogelijk.	Advies	-
11. Pleisterwerk muur	Geen asbest	-
11.1 Code: 1	Mengmonster	-

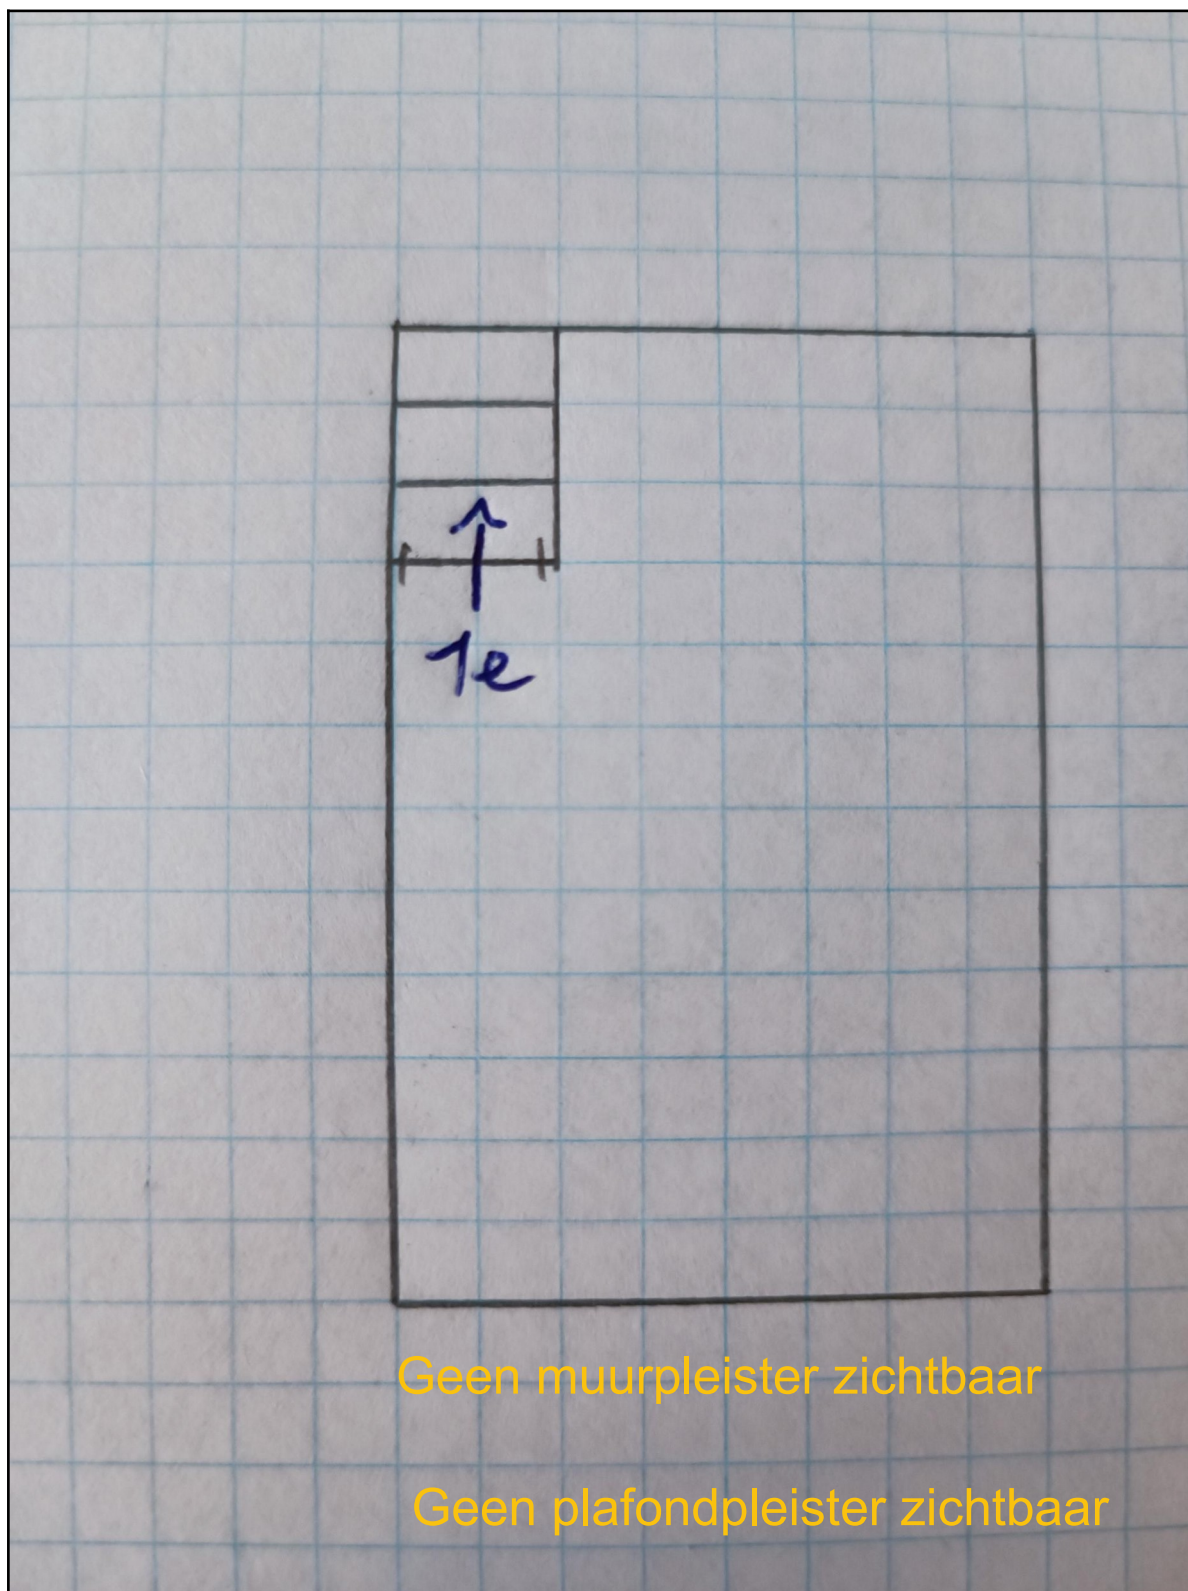
## Plan 1.3: Zolder

9. Geen staalname pleisterwerk plafond mogelijk.	Advies	-
11. Pleisterwerk muur	Geen asbest	-

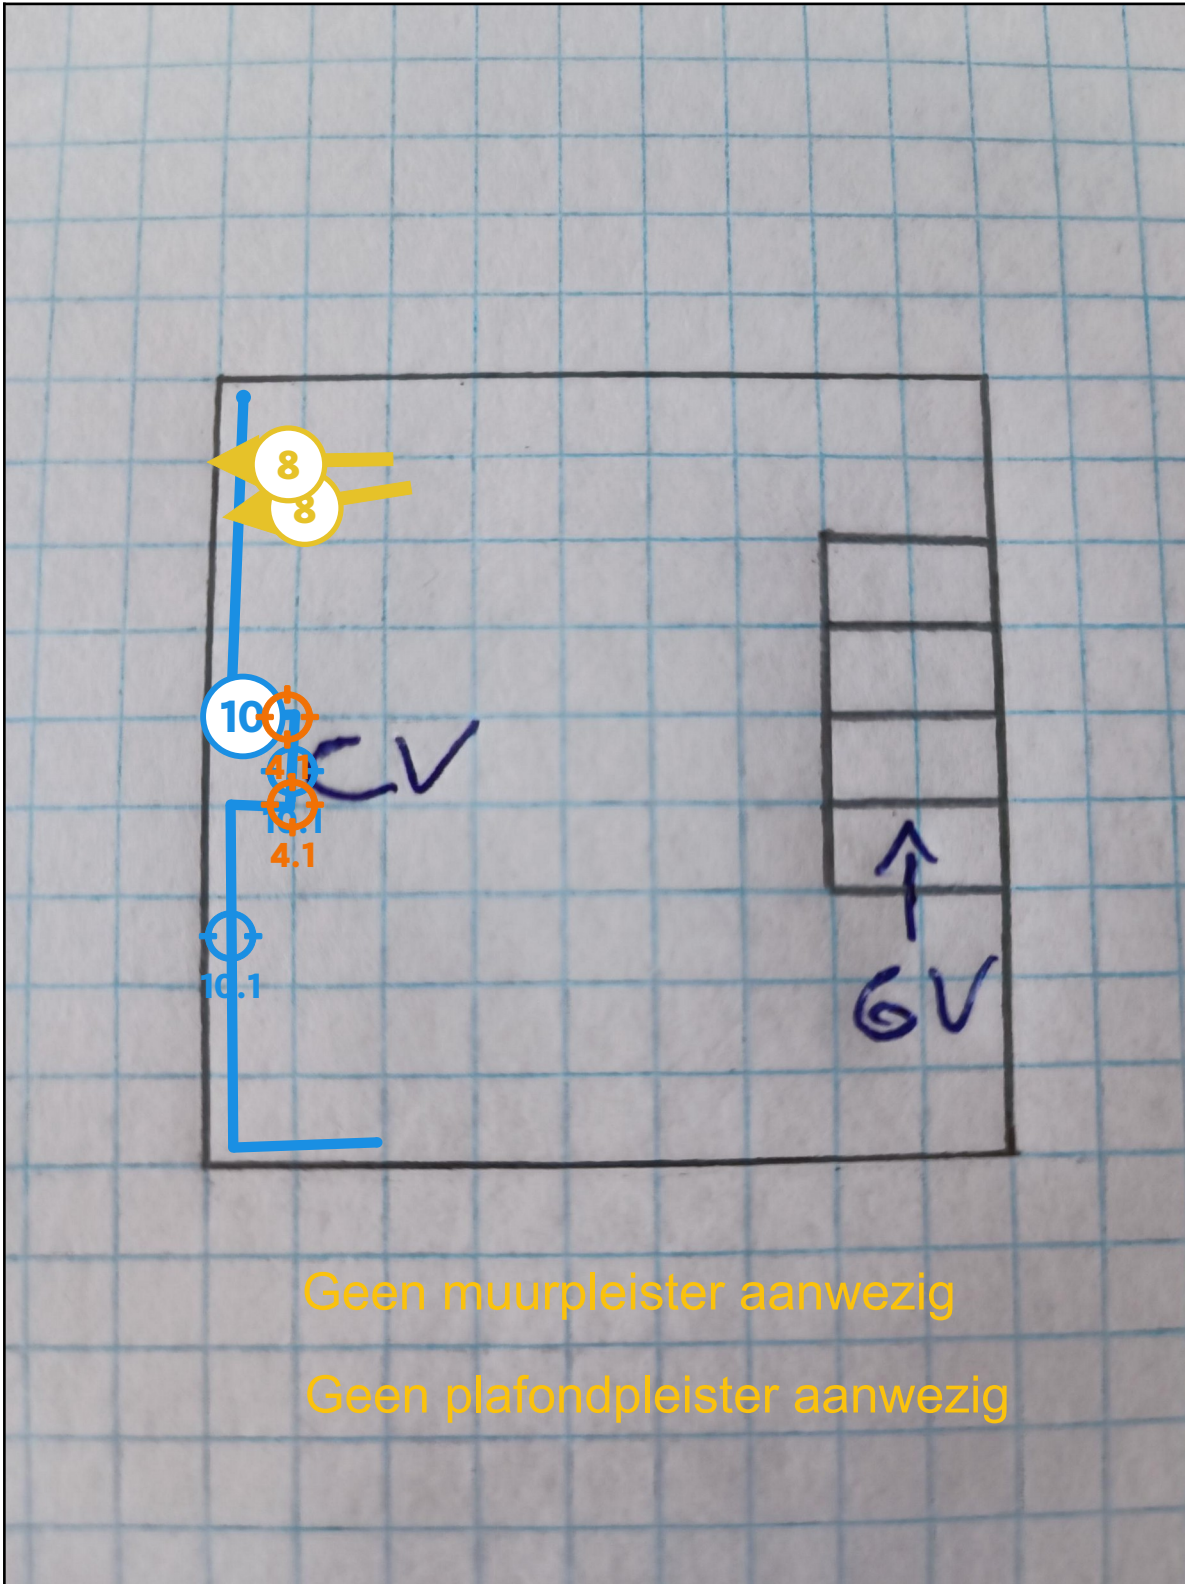
## Plan 1.4: Kelder

4. Leidingisolatie in kelder bochten.	Asbestmateriaal	Verwijderen
4.1 Code: 3	Mengmonster	-
8. Bakeliet toepassingen.	Asbestmateriaal	Zorgvuldig beheren
9. Geen staalname pleisterwerk plafond mogelijk.	Advies	-
10. Leidingisolatie kelder rechte stukken	Geen asbest	-
10.1 Code: 2	Mengmonster	-
11. Pleisterwerk muur	Geen asbest	-

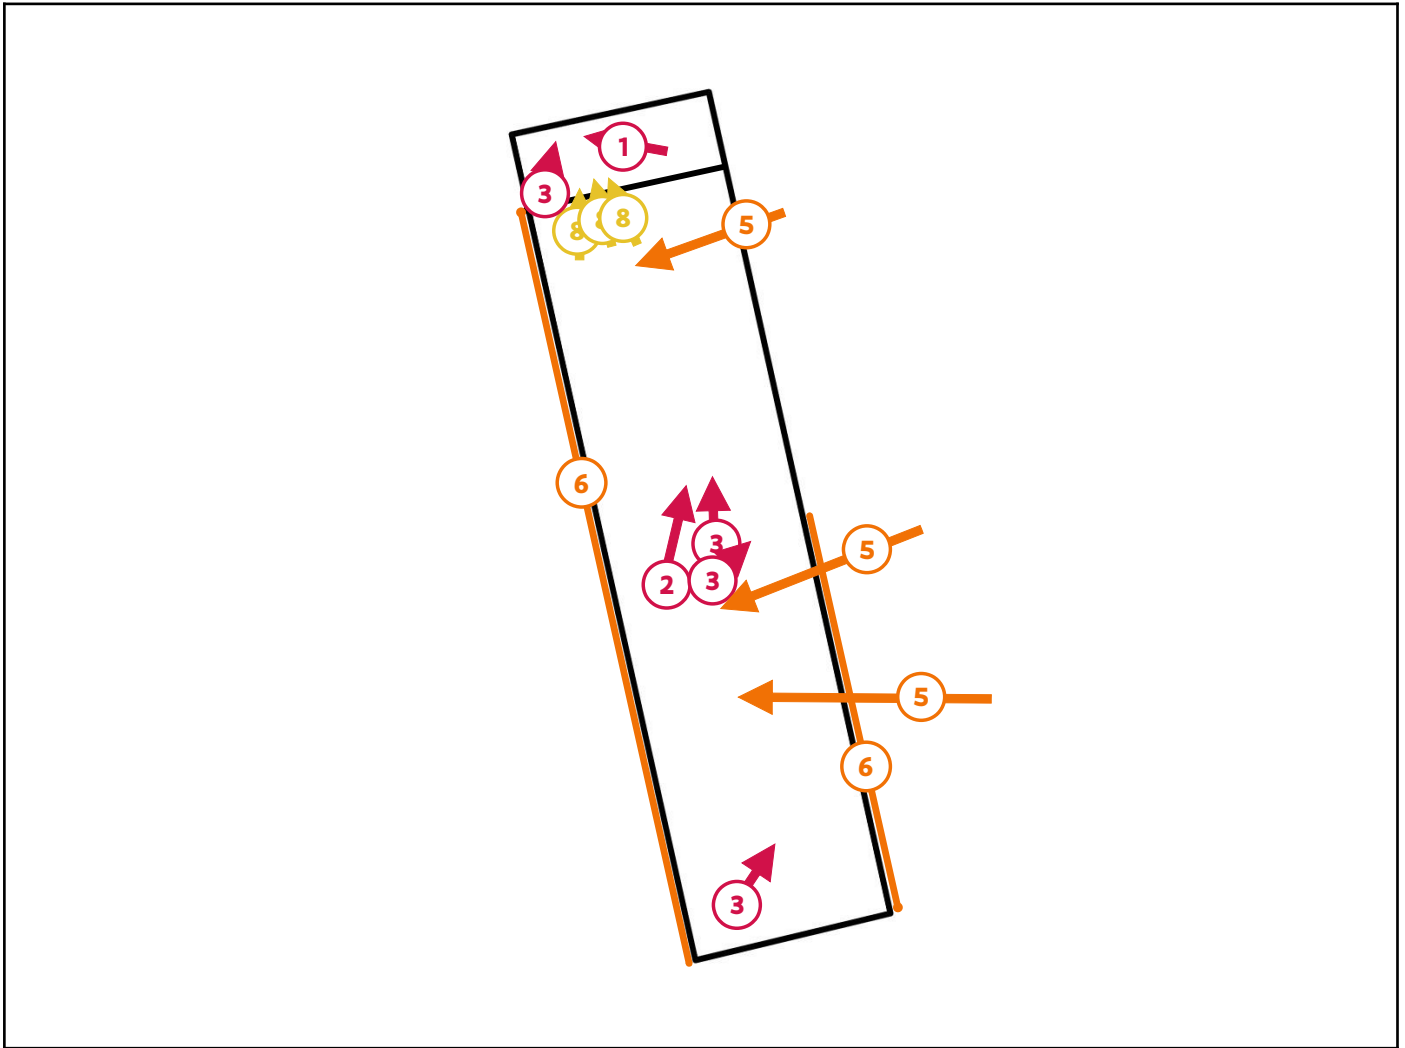
## Plan 2.1: Bijgebouw plan

Beschrijving	Type	Actie
1. Nok afdekkappen	Asbestmateriaal	Dringend verwijderen
2. Golfplaten	Asbestmateriaal	Dringend verwijderen
3. Cement plaat	Asbestmateriaal	Dringend verwijderen
5. Cement plaat verluchtungskappellen op hangaar	Asbestmateriaal	Verwijderen
6. Cement platen	Asbestmateriaal	Verwijderen
8. Bakeliet toepassingen.	Asbestmateriaal	Zorgvuldig beheren

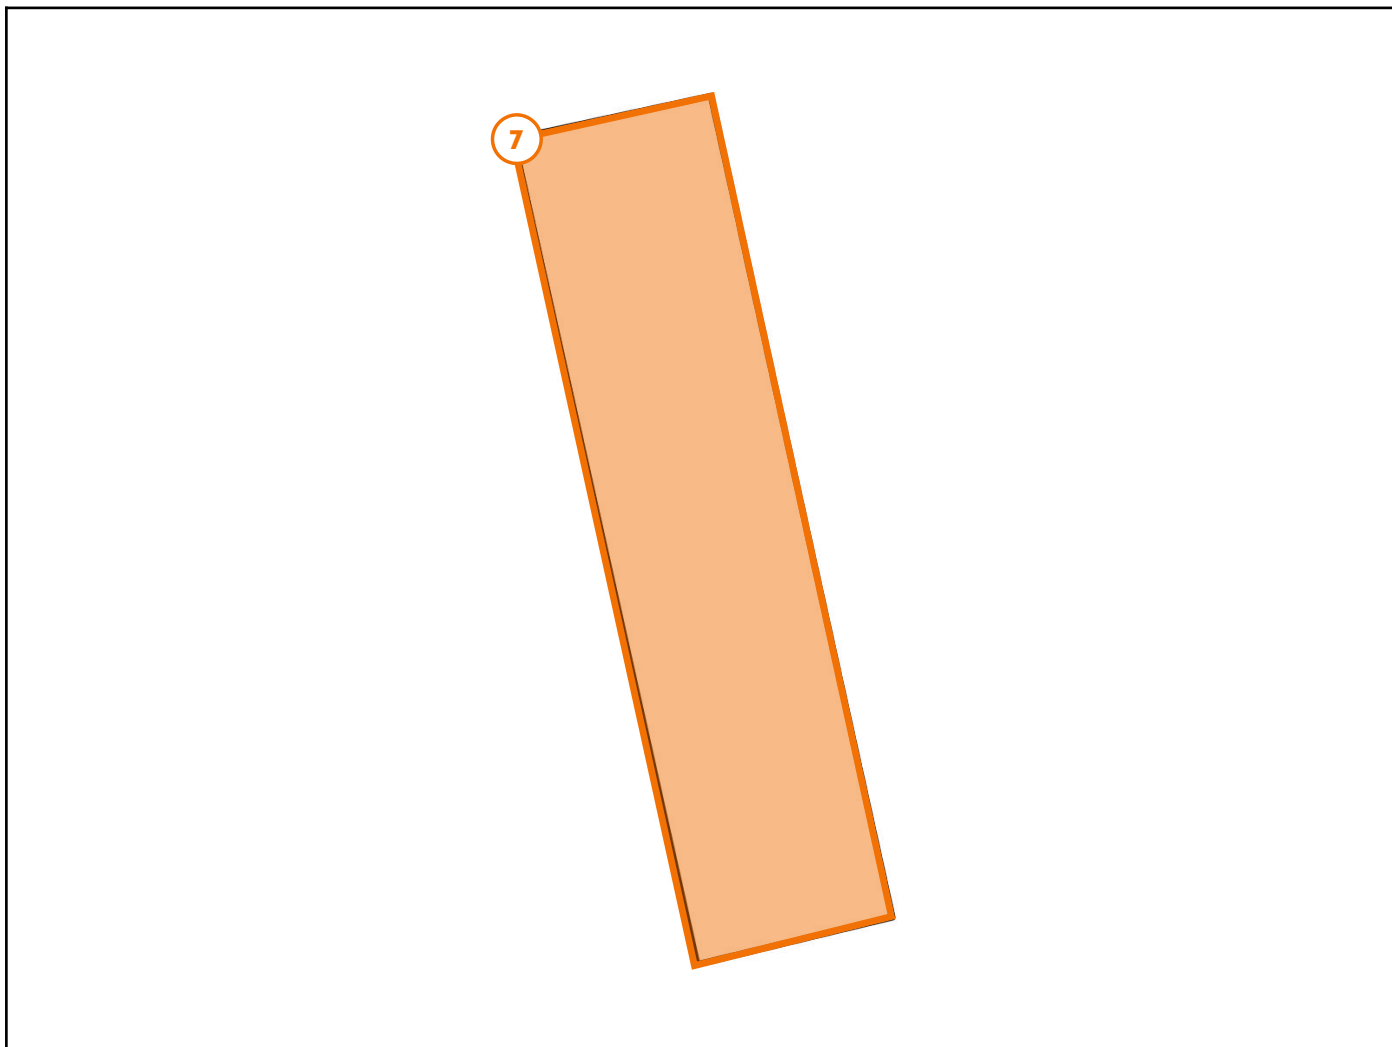
## Plan 2.2: Bijgebouw plan

Beschrijving	Type	Actie
7. Golfplaten	Asbestmateriaal	<a href="#">Verwijderen</a>
