# Asbestinventarisatetest

Grimbergsesteenweg 1/0001, 1980 Zemst

Attestnummer : **20241009-000274.000**

Uitgegeven op : **09.10.2024**

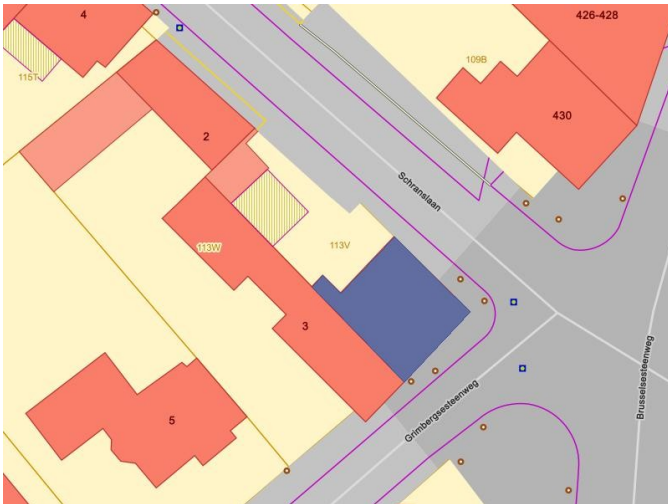
## Zone 1: Hoofdgebouw

- 0 Asbestmaterialen
- 0 Beperkingen
- 0 Uitsluitingen
- 0 Roerende goederen
- 0 Puin, steenslag, (water)bodem
- 1 Advies
- 1 Geen asbest

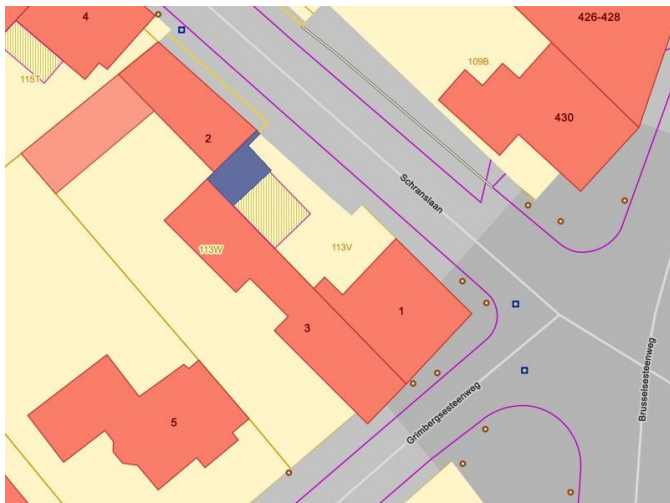
## Zone 2: Bijgebouw

- 0 Asbestmaterialen
- 0 Beperkingen
- 1 Uitsluiting**
- 0 Roerende goederen
- 0 Puin, steenslag, (water)bodem
- 0 Adviezen
- 0 Geen asbest

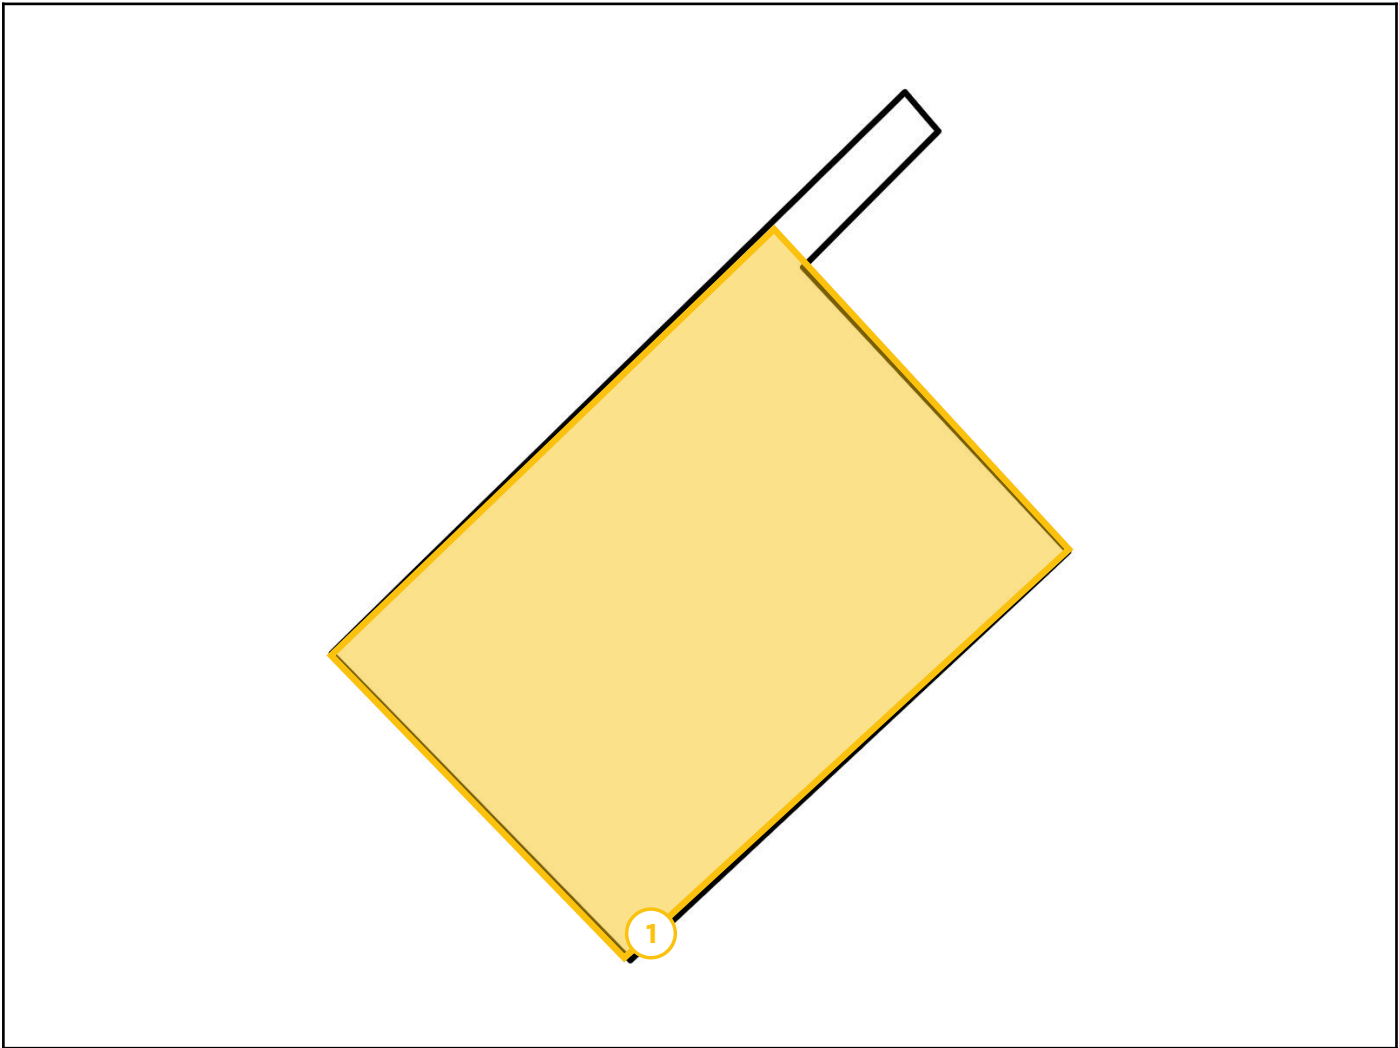
## Plan 2.1: Bijgebouw plan

| Beschrijving | Type | Actie |
|---|---|---|
| 1. Garage en carport | Uitsluiting | - |

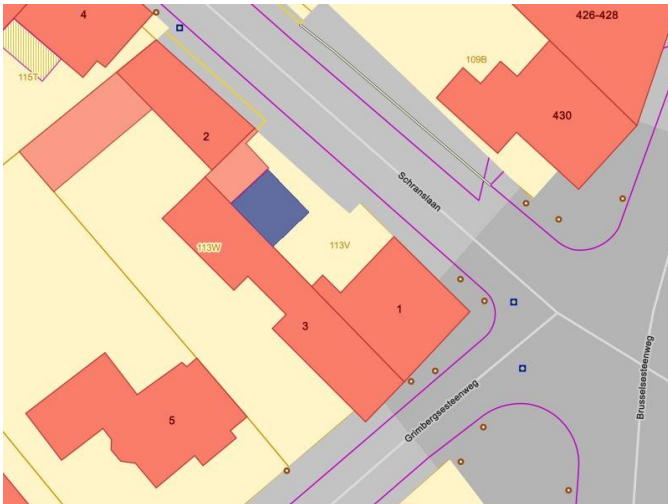
## Zone 3: Afdak

- 0 Asbestmaterialen
- 0 Beperkingen
- 1 Uitsluiting**
- 0 Roerende goederen
- 0 Puin, steenslag, (water)bodem
- 0 Adviezen
- 0 Geen asbest
