# Asbestinventarisatetest

Muntestok 10, 9820 Merelbeke

Attestnummer : 20231023-000065.000

**Niet-asbestveilig**

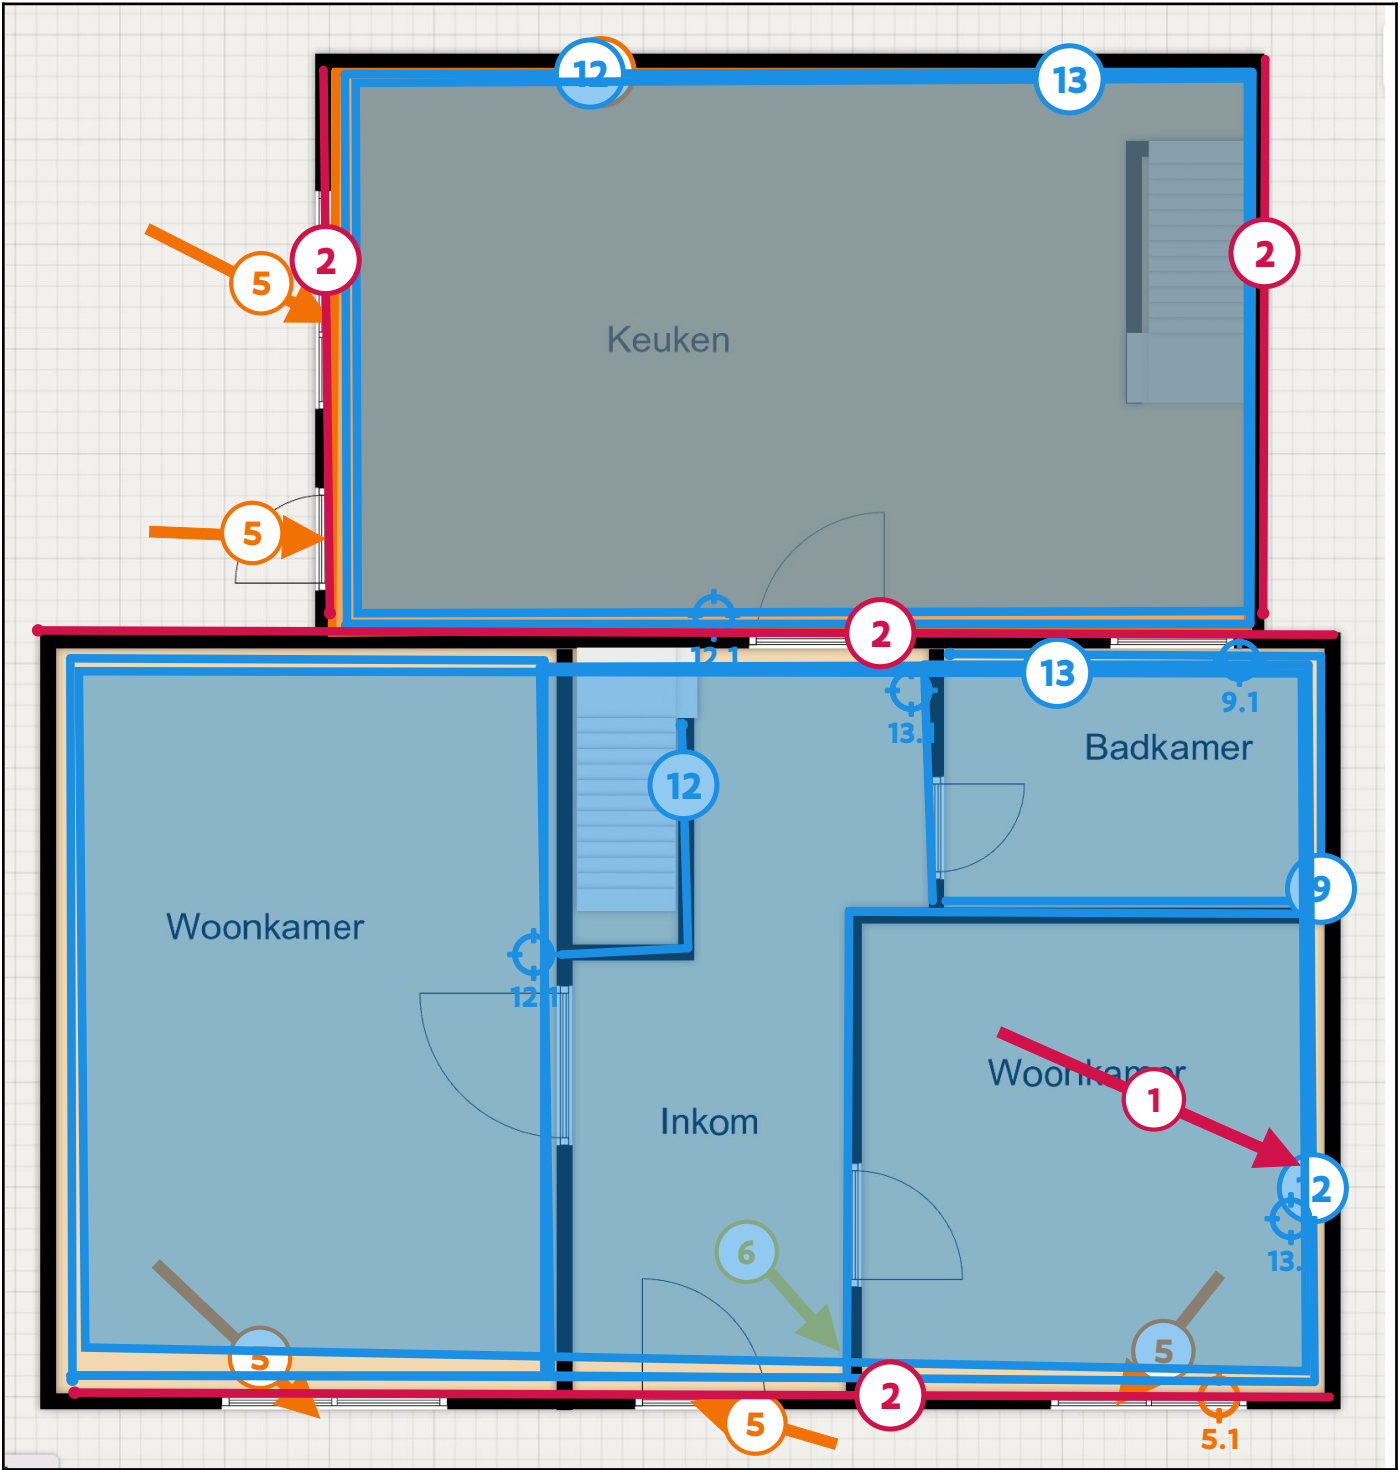
# Plan 1.1: Gelijkvloers

| Beschrijving | Type | Actie |
|---|---|---|
| 1. touw | Asbestmateriaal | Dringend verwijderen |

| 2. slip in dakgoot | Asbestmateriaal | Dringend verwijderen |
| 4. golfplaten | Asbestmateriaal | Verwijderen |
| 5. mastiek | Asbestmateriaal | Verwijderen |

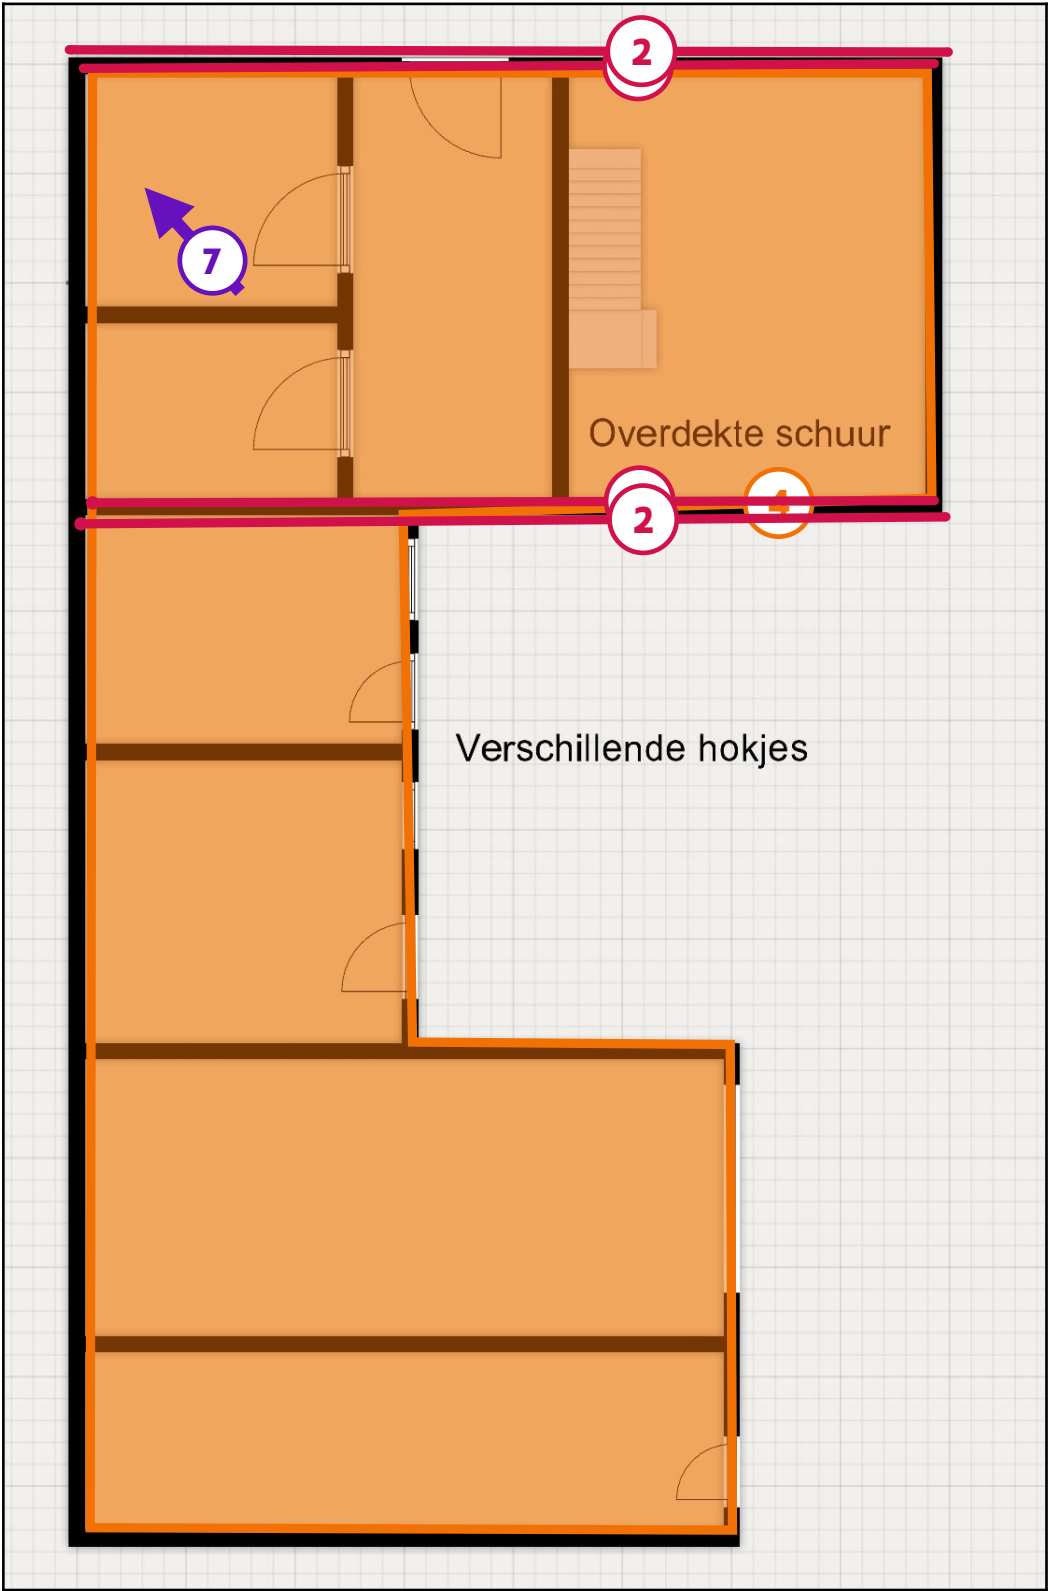
# Plan 1.2: schuur + opberghokken

| 7. plantenbak | Roerend goed | - |

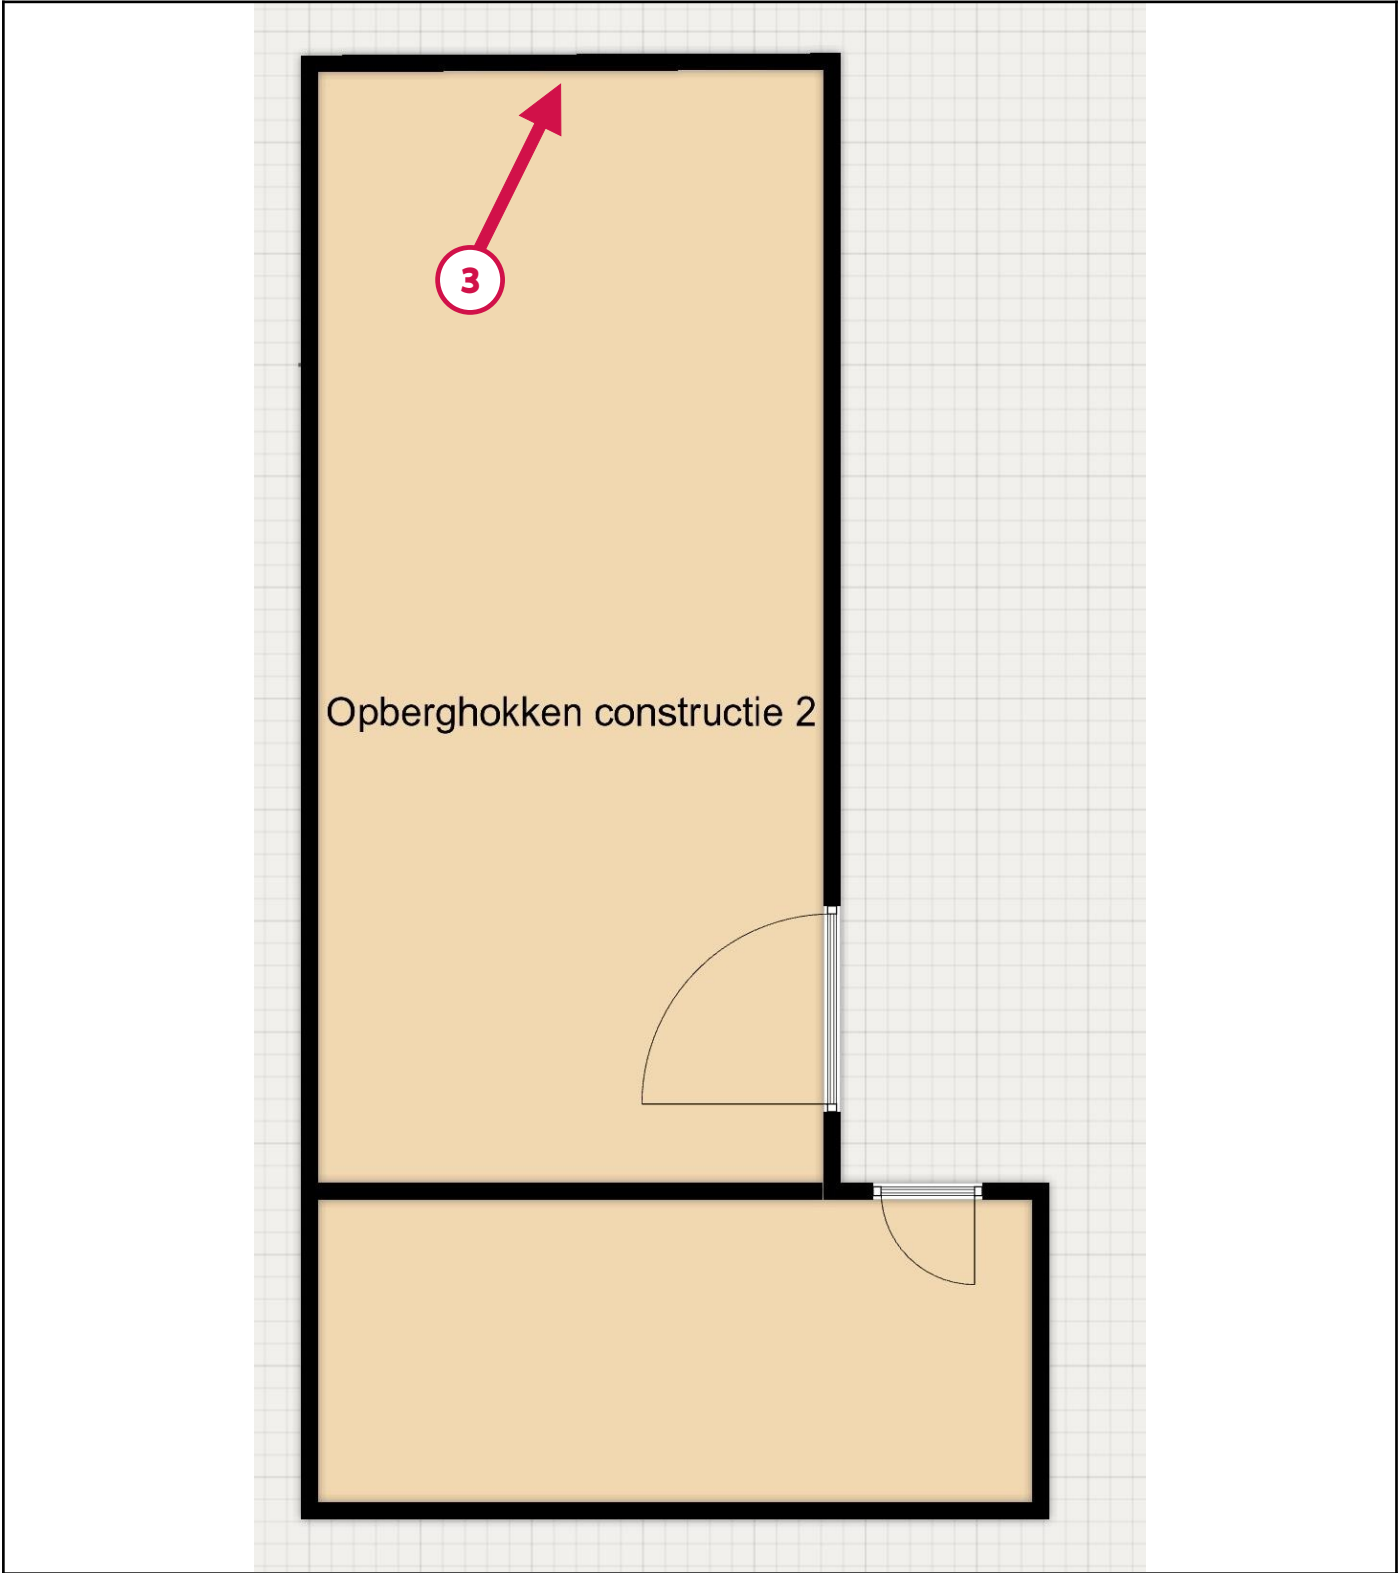
Plan 2.1: constructie 2

| 3. golfplaten | Asbestmateriaal | Dringend verwijderen |

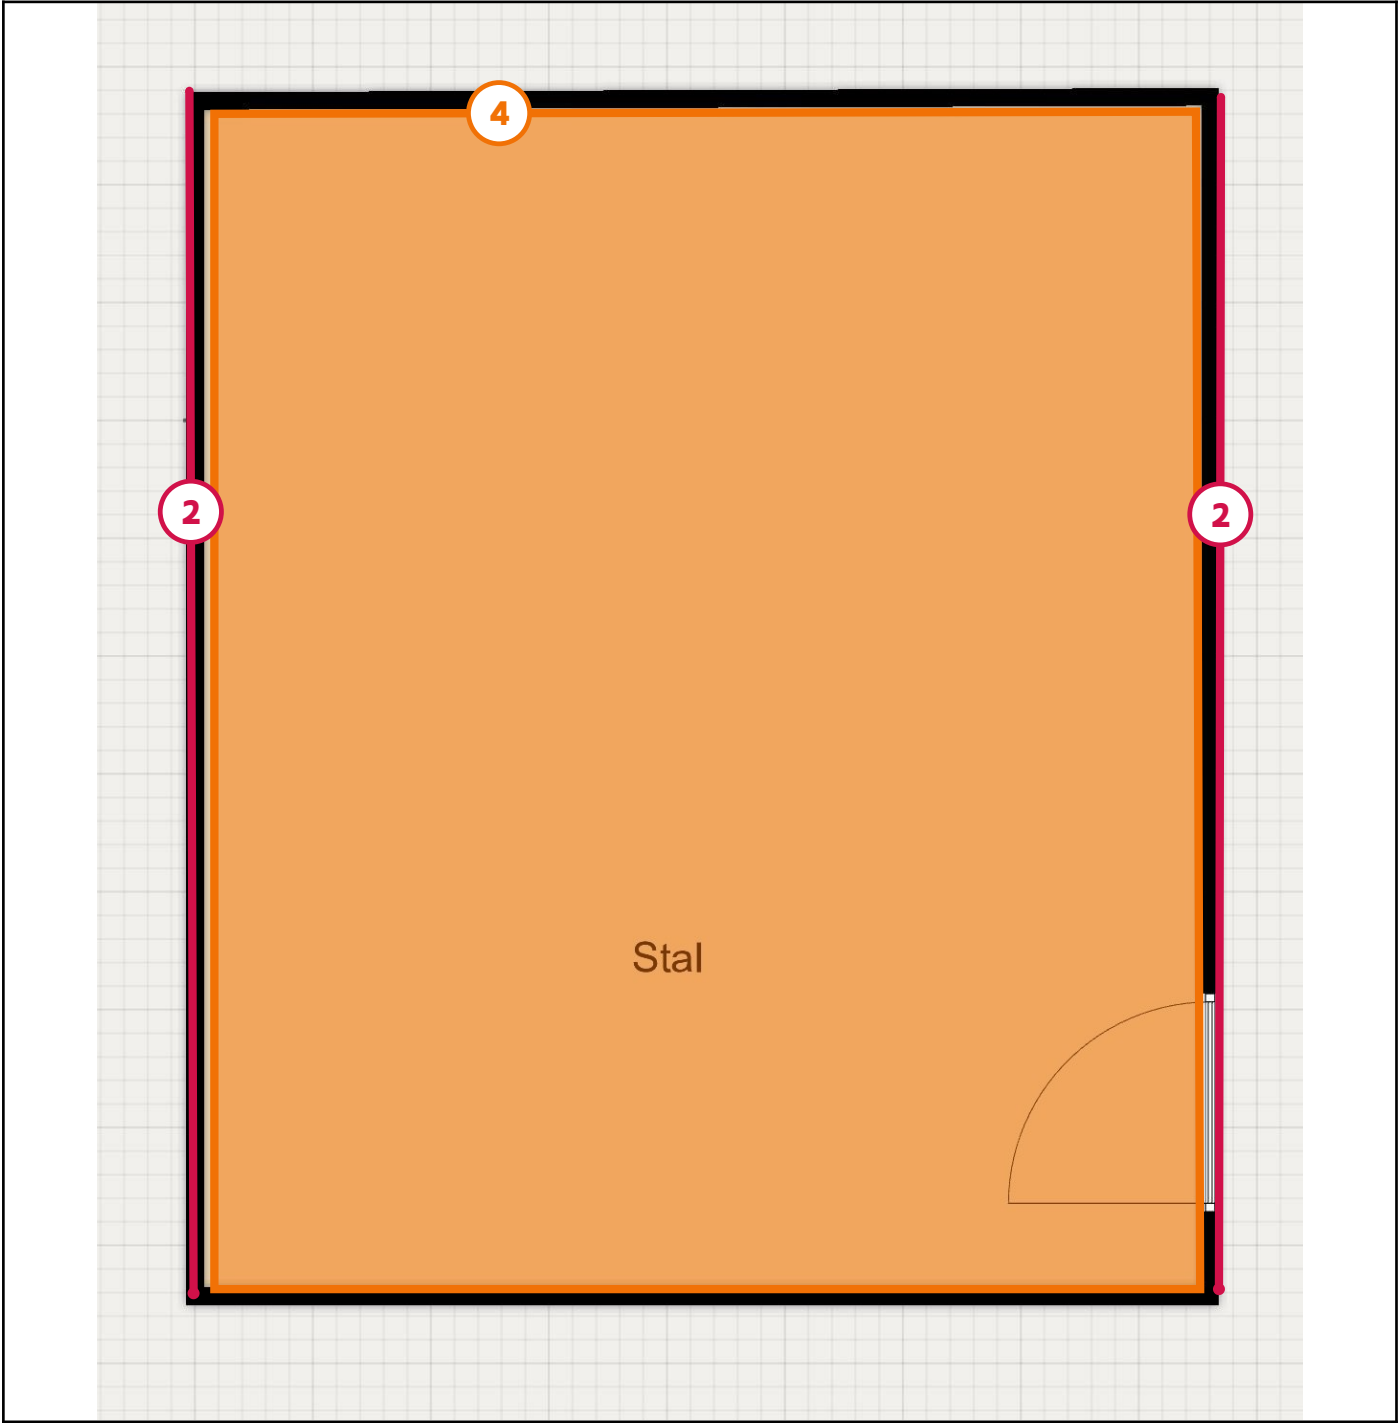
### Plan 3.1: Stal constructie 3

| Beschrijving | Type | Actie |
|---|---|---|
| 4. golfplaten | Asbestmateriaal | Verwijderen |
