# Asbestinventarisatetest

Ceciliaan 6, 2811 Mechelen

Attestnummer : 20250313-000440.000

**Niet-asbestveilig**

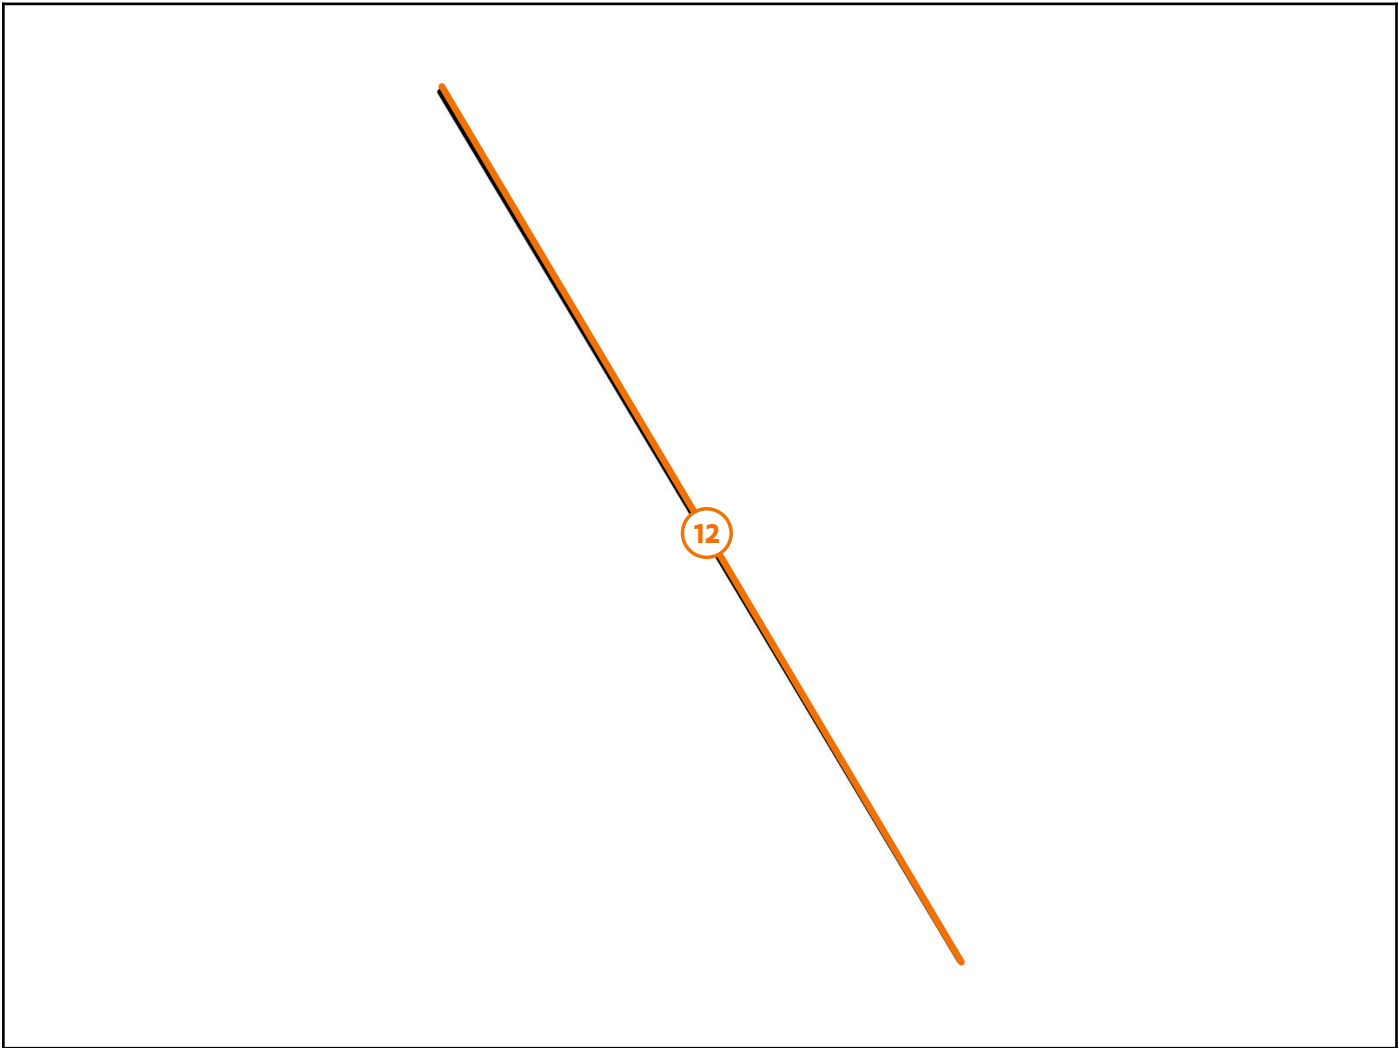
### Plan 3.1: C1 - Wasdraad

| Beschrijving | Type | Actie |
|---|---|---|
| 12. Vezelcement kokers/buizen (wasdraadpalen) | Asbestmateriaal | Verwijderen |

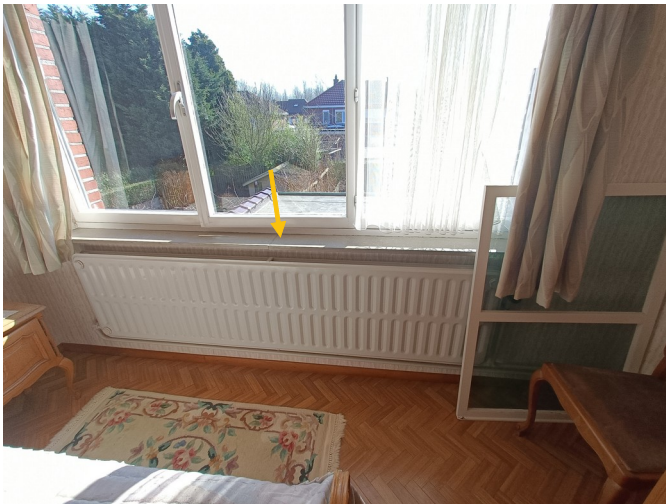
| Opmerking | <p>In het inspectiegebied bevinden zich enkele toepassingen in asbestverdacht Bakeliet (radiatorcranken).</p> <p>Een niet-limitatief overzicht van de individuele toepassingen werd aangeduid op plan en opgenomen in een fotoreeks in de databank. Opgelet: Het is mogelijk dat er meer toepassingen aanwezig zijn in het inspectiegebied; gelijkaardige toepassingen moeten met dezelfde waakzaamheid en volgens de hierna beschreven maatregelen/voorschriften behandeld worden.</p> |

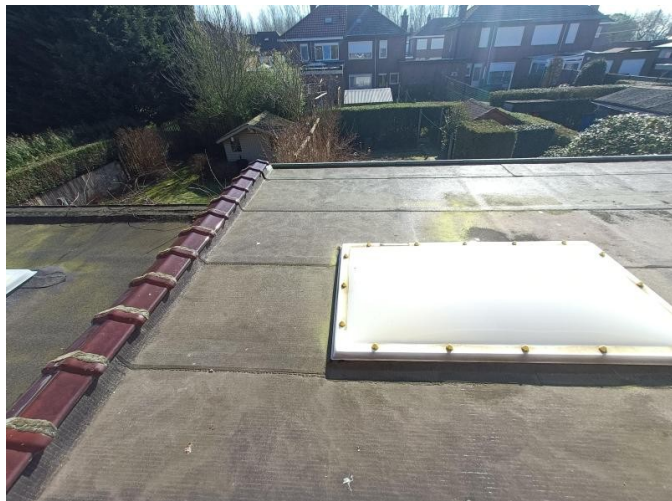
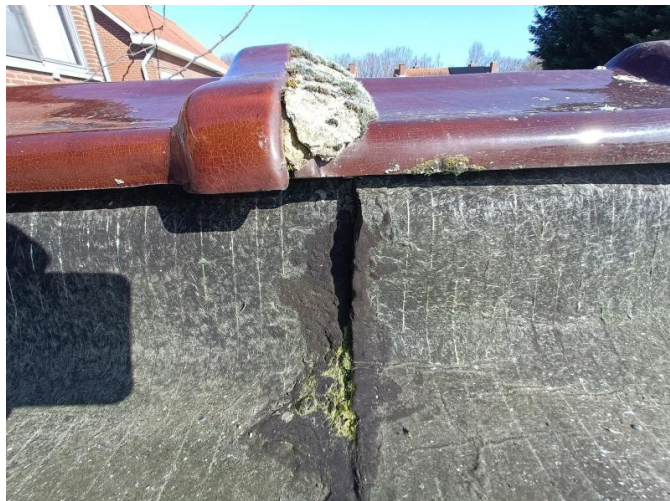
## Fiche 27: Roofing op plat dak van de veranda en garage

Geen asbest

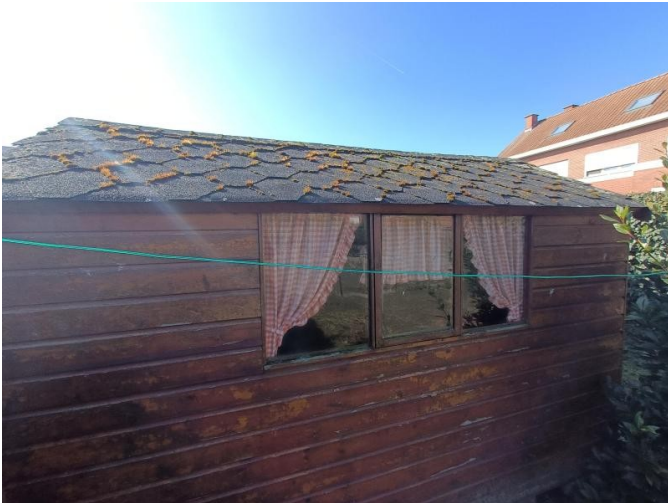
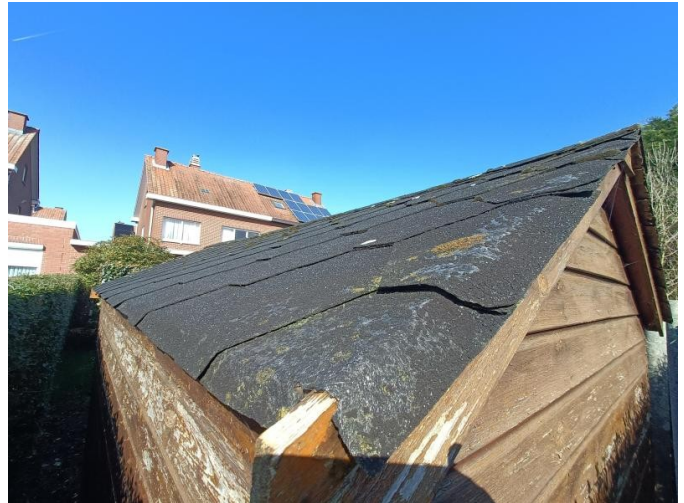
## Fiche 28: Roofing shingles

Geen asbest

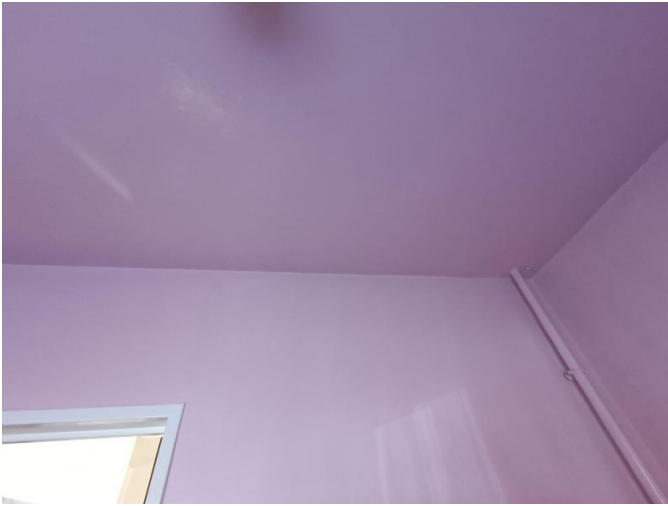
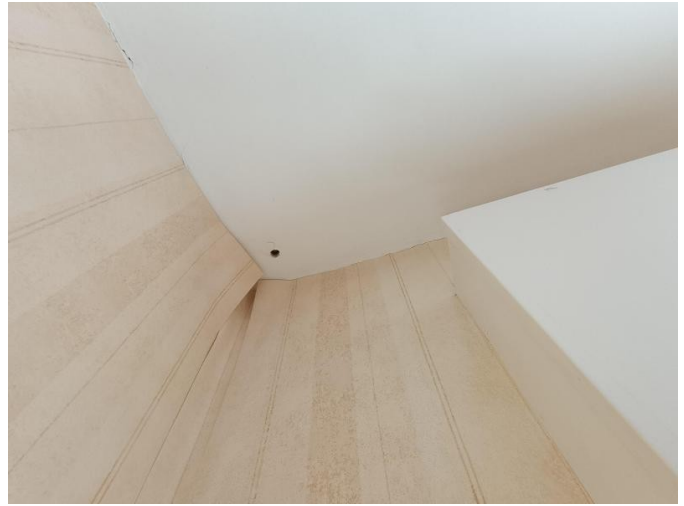
## Fiche 29: Pleisterwerk plafonds

Geen asbest

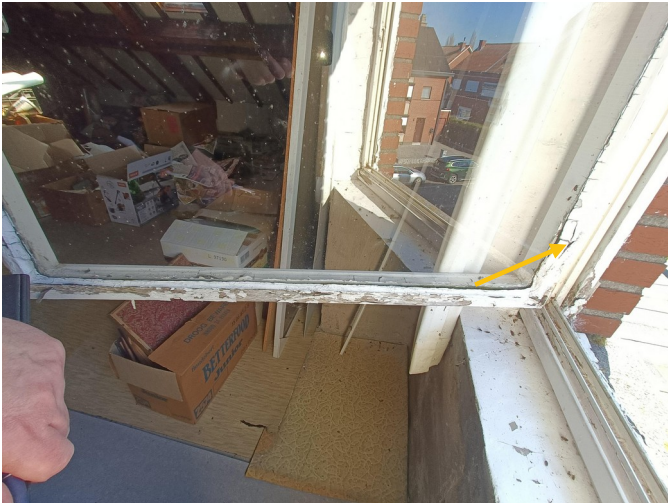
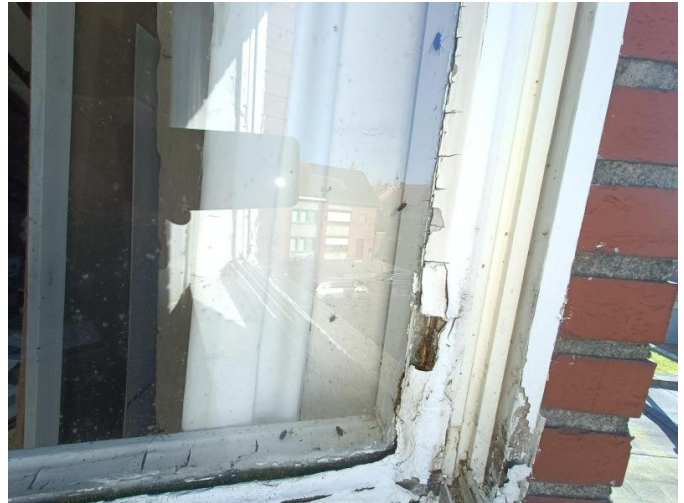
## Fiche 31: Stopverf

Geen asbest
