Asbestinventarisatetest

Magere Heidestraat 5, 3210 Lubbeek

Attestnummer : 20241107-000147.000

Uitgegeven op : 07.11.2024

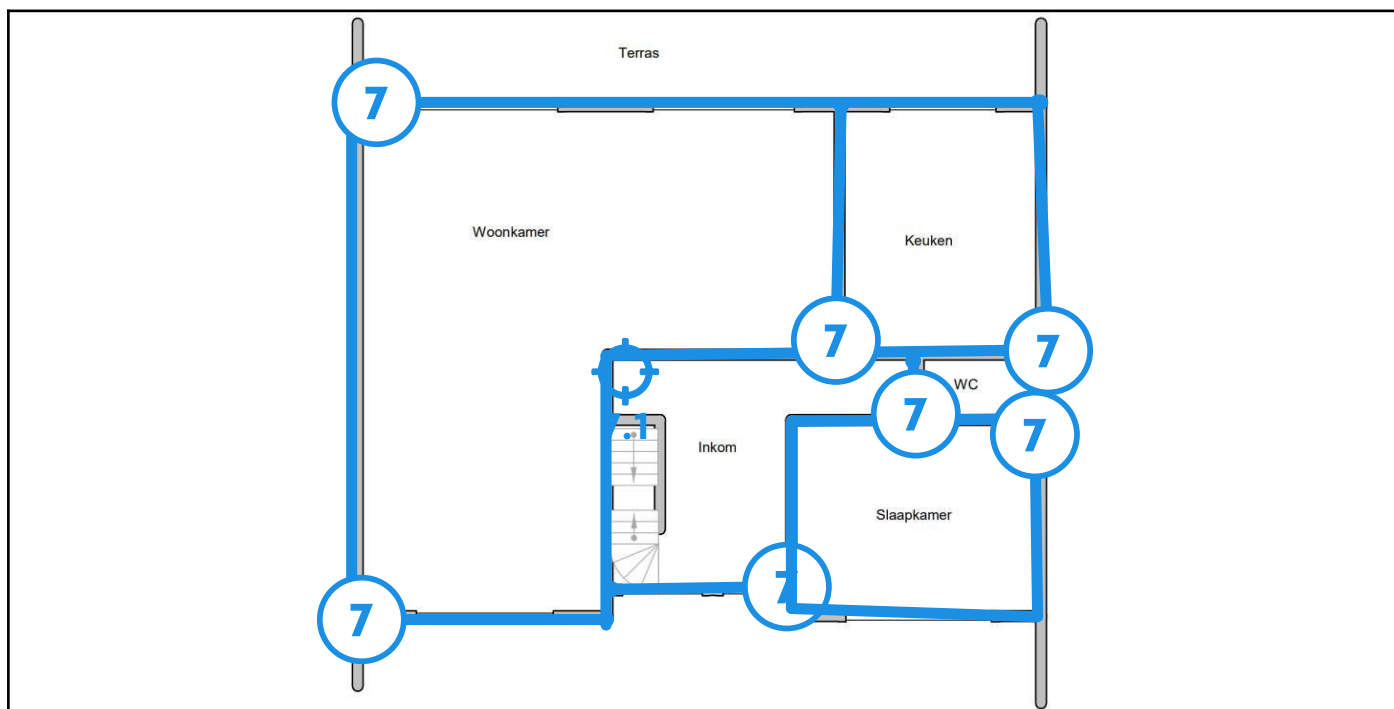
Plan 1.2: Gelijkvloers

Beschrijving	Type	Actie
7. Muurpleister	Geen asbest	-
7.1 Code: 001	Mengmonster	-

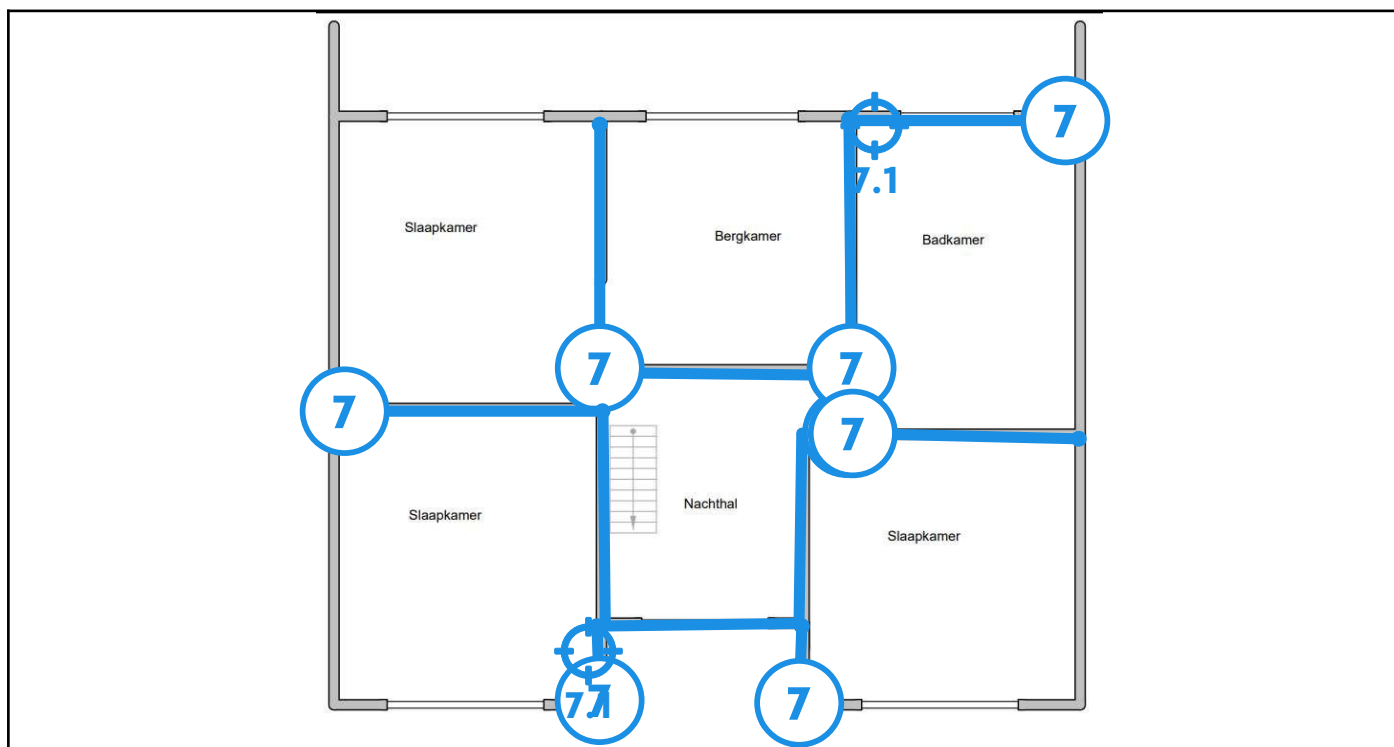
Plan 1.3: Eerste verdieping

Beschrijving	Type	Actie
7. Muurpleister	Geen asbest	-
7.1 Code: 001	Mengmonster	-

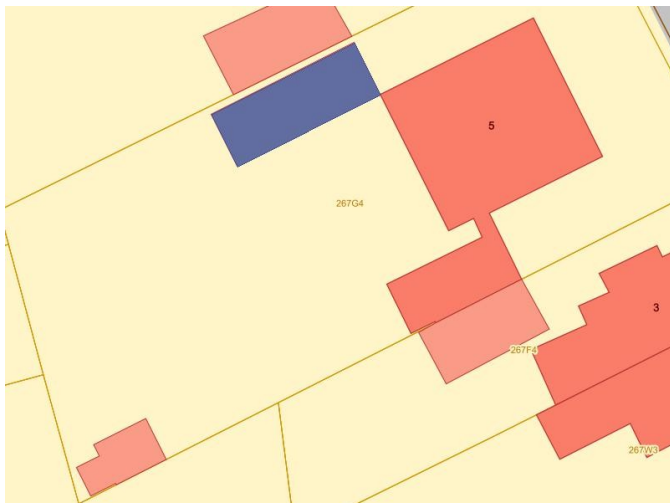
Zone 2: Garage/werkhuisje

- 1 Asbestmateriaal**
- 0 Beperkingen
- 0 Uitsluitingen
- 0 Roerende goederen
- 0 Puin, steenslag, (water)bodem
- 0 Adviezen
- 0 Geen asbest

Beschrijving	Type	Actie
3. AC golfplaten	Asbestmateriaal	Verwijderen

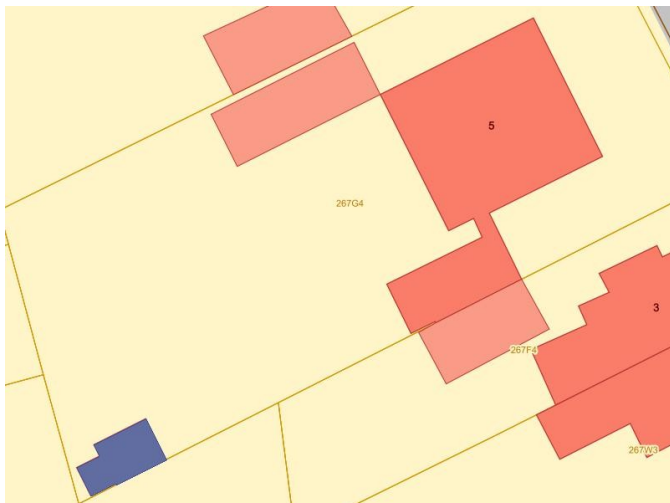
Zone 3: Kippenhok

- 1 Asbestmateriaal**
- 0 Beperkingen
- 0 Uitsluitingen
- 0 Roerende goederen
- 0 Puin, steenslag, (water)bodem
- 0 Adviezen
- 0 Geen asbest

Beschrijving	Type	Actie
3. AC golfplaten	Asbestmateriaal	Verwijderen
