# Asbestinventarisatetest

Klein Broekstraat 25, 3271 Scherpenheuvel-Zichem

Attestnummer : 20240907-000125.000

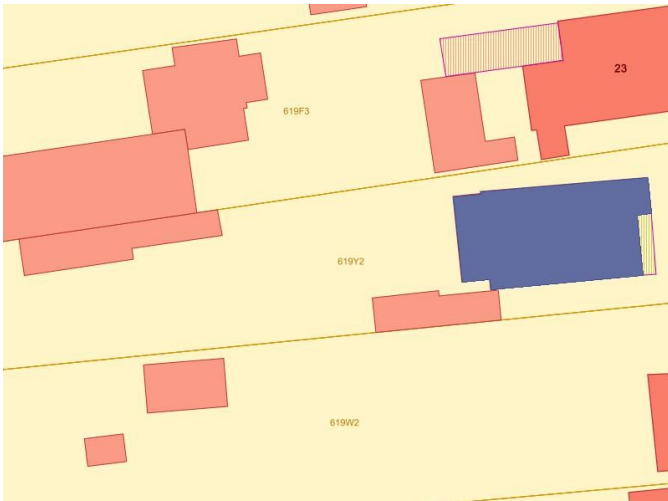
## Zone 1: Hoofdgebouw

- 4 Asbestmaterialen**
- 0 Beperkingen
- 0 Uitsluitingen
- 0 Roerende goederen
- 0 Puin, steenslag, (water)bodem
- 1 Advies**
- 3 Geen asbest**

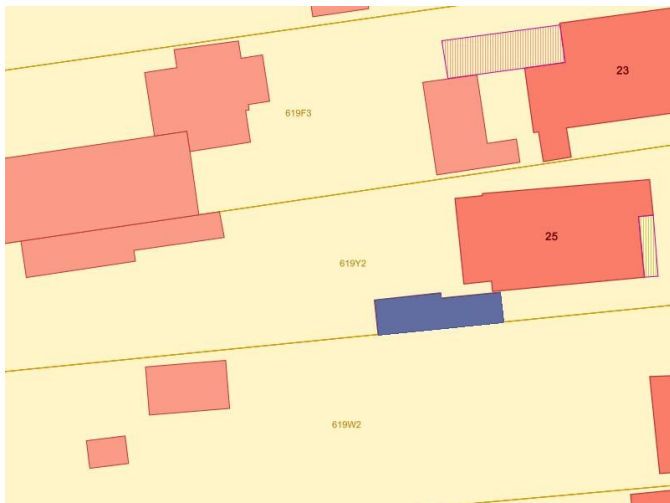
## Zone 2: Bijgebouw

- 1 Asbestmateriaal**
- 0 Beperkingen
- 0 Uitsluitingen
- 0 Roerende goederen
- 0 Puin, steenslag, (water)bodem
- 0 Adviezen
- 0 Geen asbest

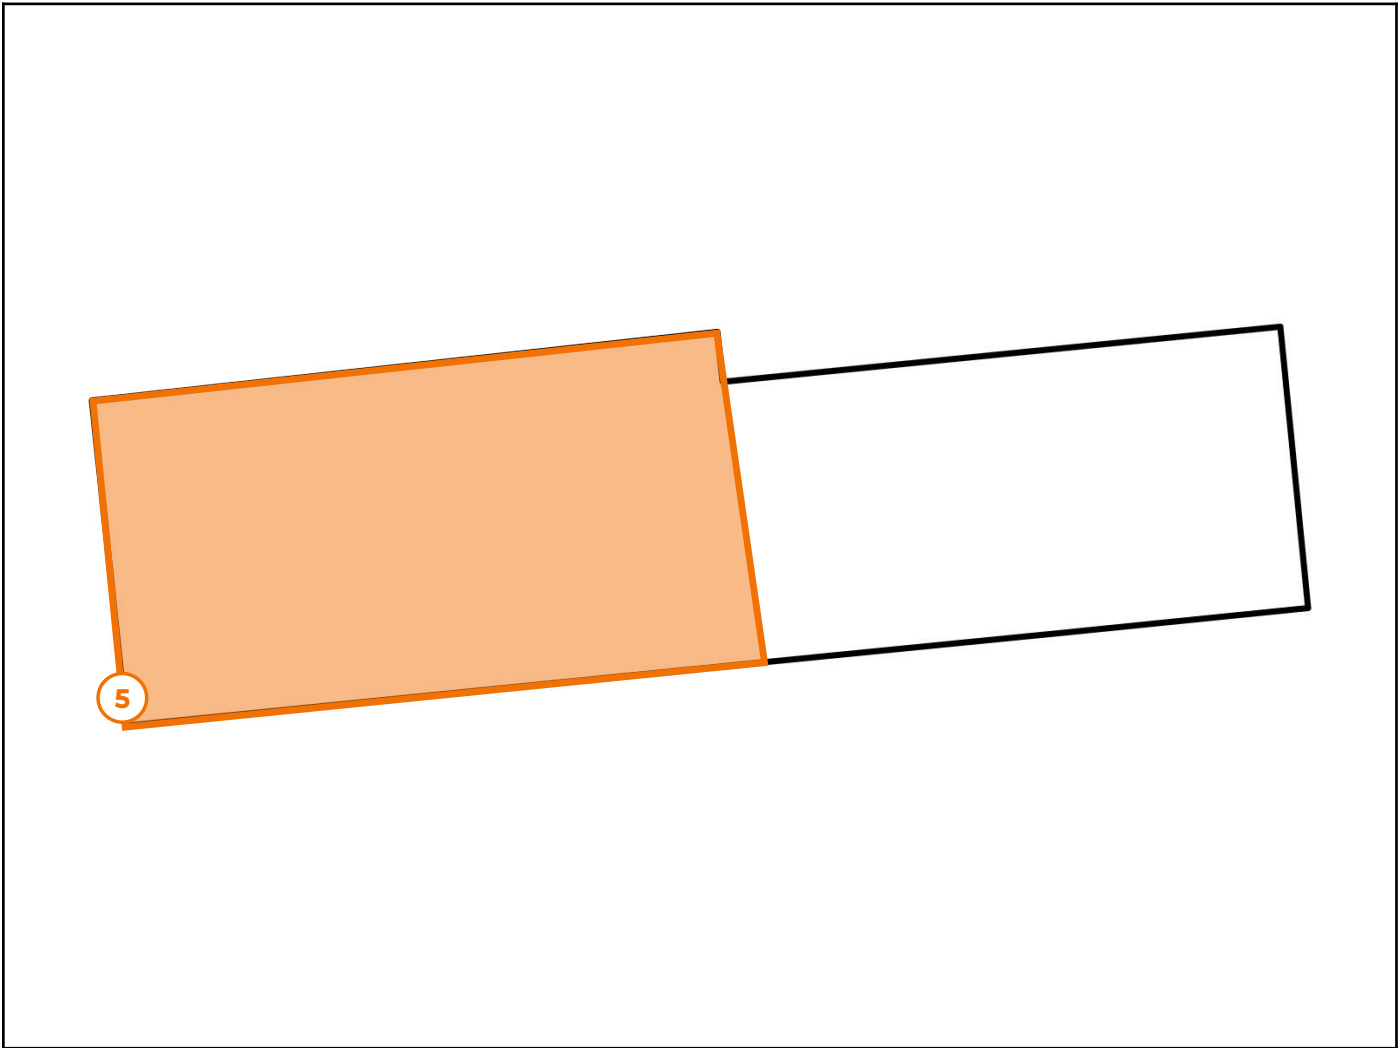
## Plan 2.1: Bijgebouw plan

| Beschrijving | Type | Actie |
|---|---|---|
| 5. Dak garage | Asbestmateriaal | Verwijderen |

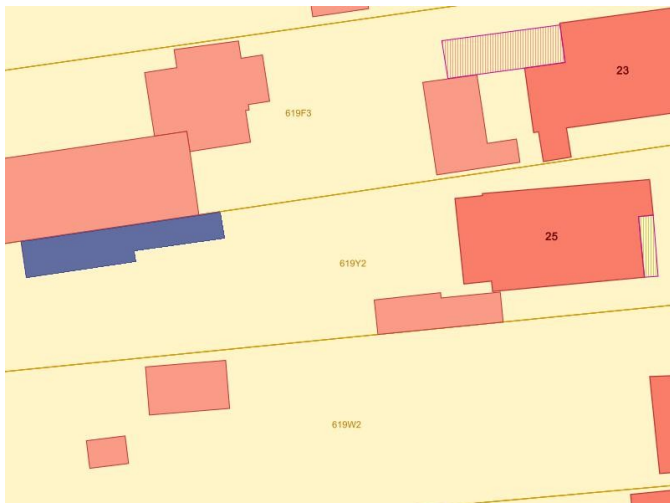
## Zone 3: Bijgebouw

### 2 Asbestmaterialen
