# Asbestinventarisatetest

Lange Kroonstraat 119, 2530 Boechout

Attestnummer : **20250331-000329.000**

**Asbestveilig** (maar mogelijk niet asbestvrij)

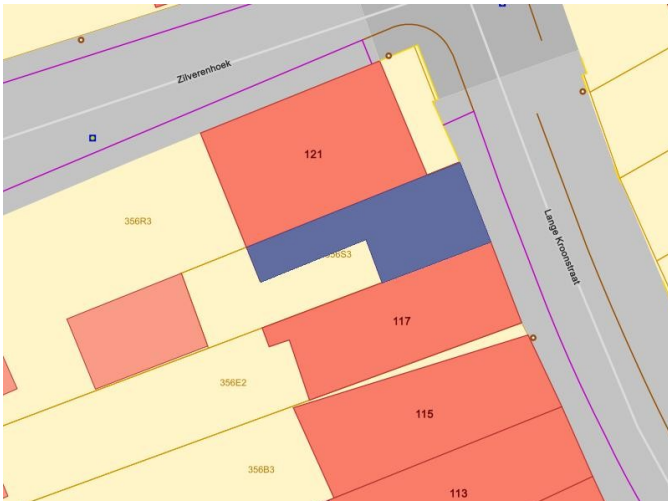
## Zone 1: Hoofdgebouw

- 0 Asbestmaterialen
- 0 Beperkingen
- 0 Uitsluitingen
- 0 Roerende goederen
- 0 Puin, steenslag, (water)bodem
- 2 Adviezen
- 4 Geen asbest

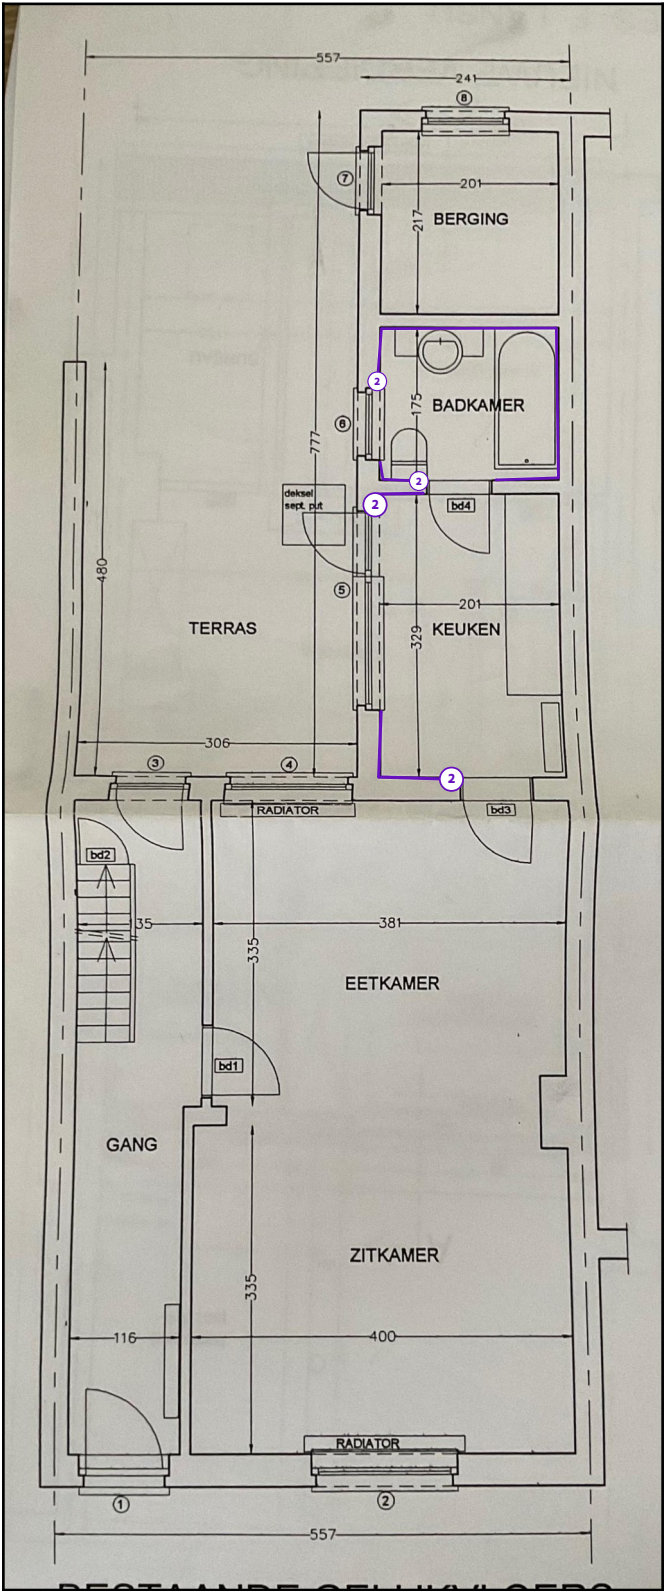
# Plan 1.4: Gelijkvloers

| 2. Lijm laag tegels | Advies | - |

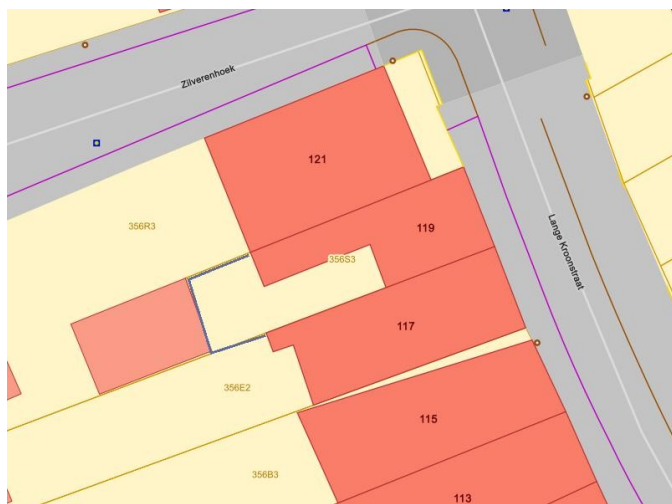
## Zone 2: Constructie

- 0 Asbestmaterialen
- 0 Beperkingen
- 0 Uitsluitingen
- 0 Roerende goederen
- 0 Puin, steenslag, (water)bodem
- 0 Adviezen
- 0 Geen asbest

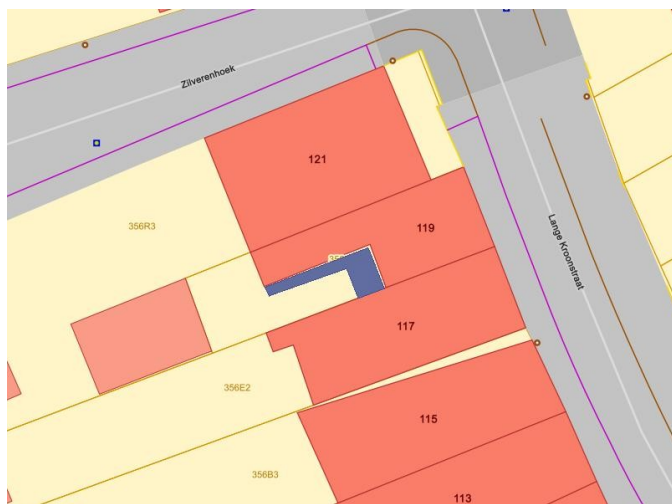
## Zone 3: Constructie

- 0 Asbestmaterialen
- 0 Beperkingen
- 0 Uitsluitingen
- 0 Roerende goederen
- 0 Puin, steenslag, (water)bodem
- 0 Adviezen
- 0 Geen asbest
