Asbestinventarisatetest

Gentstraat 196, 8760 Meulebeke

Attestnummer : 20230921-000123.000

Uitgegeven op : 21.09.2023

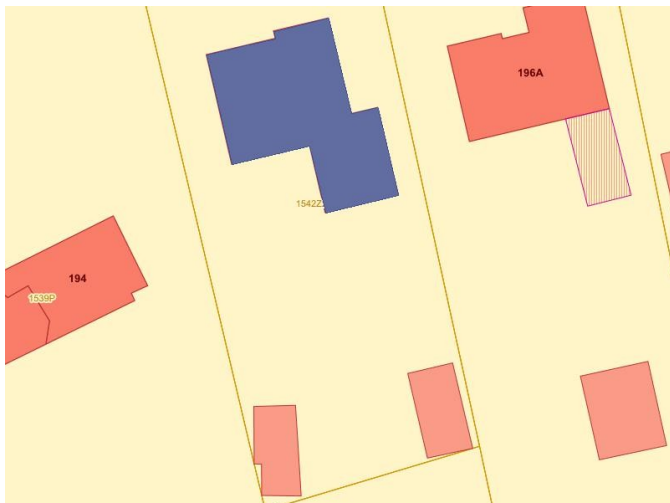
Zone 1: Hoofdgebouw

Tijdens de inspectie vastgesteld:

2 Asbestmaterialen

0 Beperkingen

0 Uitsluitingen

1 Geen asbest

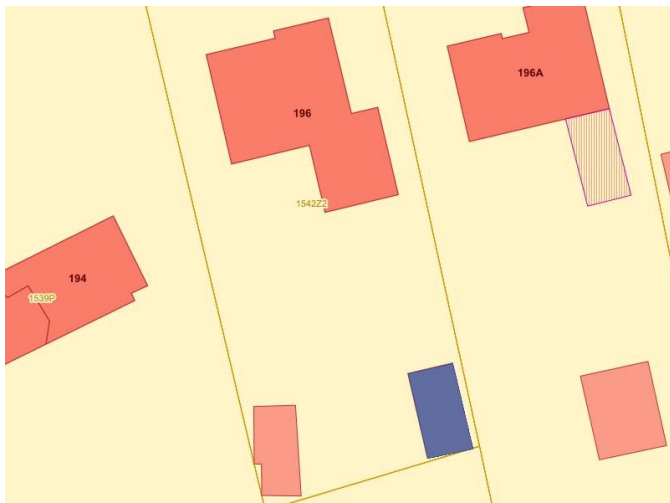
Zone 2: Bijgebouw

Tijdens de inspectie vastgesteld:

1 **Asbestmateriaal**

Beschrijving	Type	Actie
3. 004 cementbuis	Asbestmateriaal	Zorgvuldig beheren

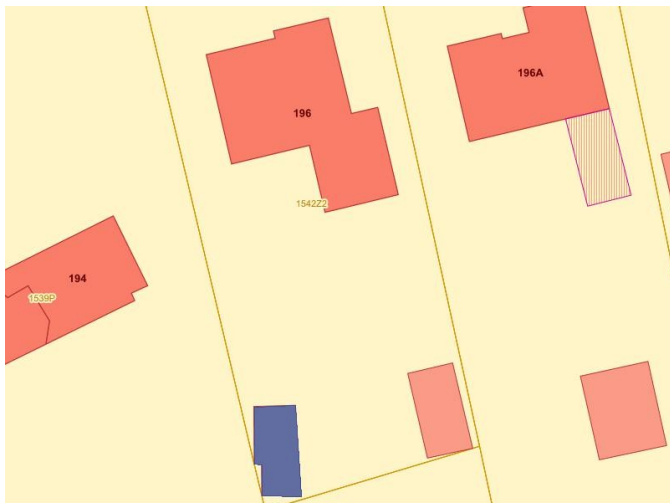
Zone 3: Bijgebouw

Tijdens de inspectie vastgesteld:

- 0 Asbestmaterialen
- 0 Beperkingen
- 0 Uitsluitingen
- 0 Roerende goederen
- 0 Puin, steenslag, (water)bodem
- 0 Adviezen
- 0 Geen asbest
