# Asbestinventarisatetest

Nieuwstraat 2/5, 9150 Kruibeke

Attestnummer : **20240620-000081.000**

Uitgegeven op : **20.06.2024**

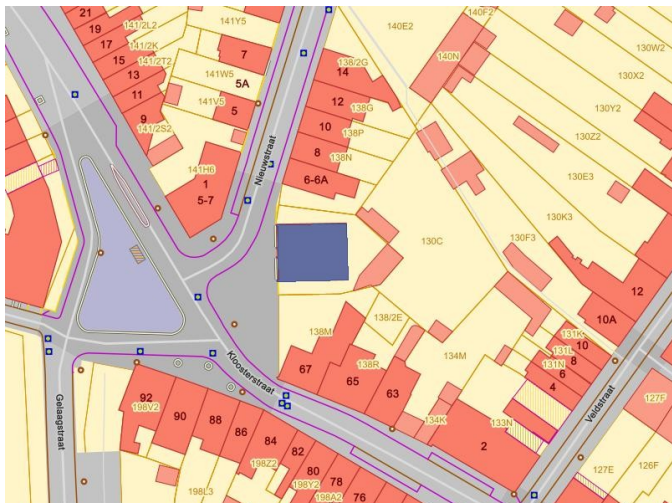
# Zone 1: Appartementsgebouw

- 0 Asbestmaterialen
- 0 Beperkingen
- 0 Uitsluitingen
- 0 Roerende goederen
- 0 Puin, steenslag, (water)bodem
- 2 Adviezen
- 2 Geen asbest

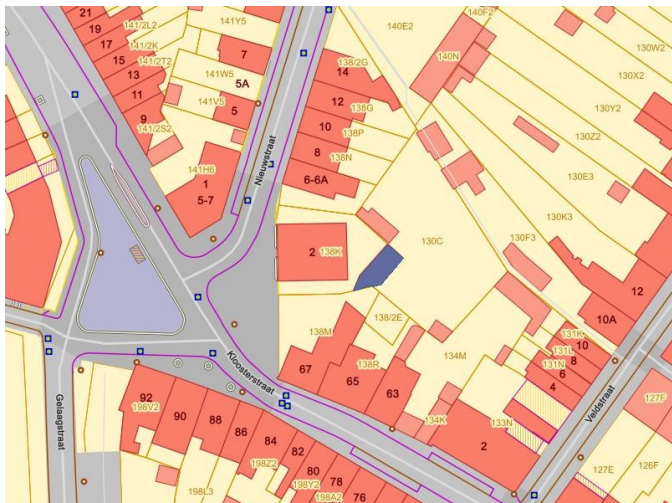
## Zone 2: Garagecomplex

- 0 Asbestmaterialen
- 0 Beperkingen
- 0 Uitsluitingen
- 0 Roerende goederen
- 0 Puin, steenslag, (water)bodem
- 0 Adviezen
- 0 Geen asbest

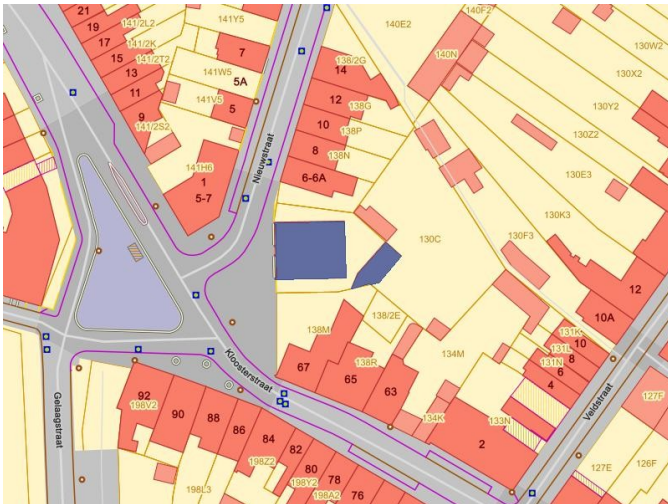
## Zone 3: Overig gebied

- 0 Asbestmaterialen
- 0 Roerende goederen
- 0 Puin, steenslag, (water)bodem
- 0 Geen asbest
