Asbestinventarisatetest

Koning Boudewijnlaan 3, 3600 Genk

Attestnummer : 20241019-000192.000

Uitgegeven op : 19.10.2024

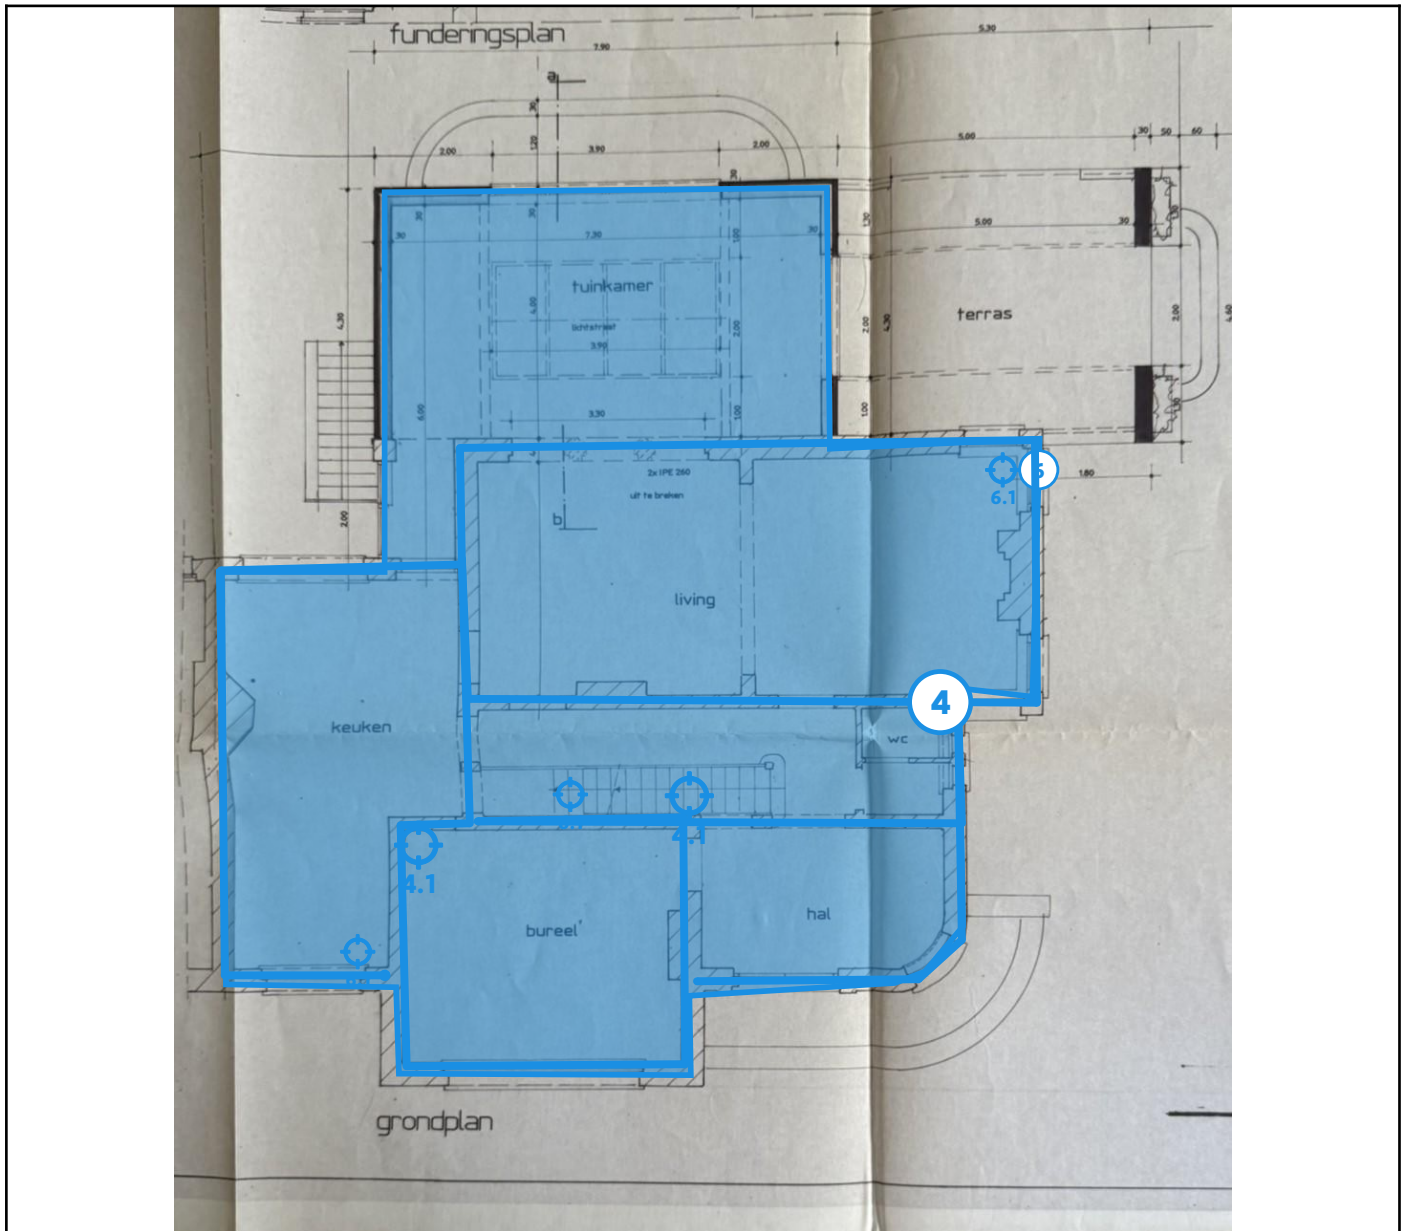
Plan 1.2: Gelijkvloers

Beschrijving	Type	Actie
4. Pleisterwerk muren	Geen asbest	-
4.1 Code: ST 1	Mengmonster	-
6. Pleisterwerk plafond	Geen asbest	-
6.1 Code: ST 2	Mengmonster	-

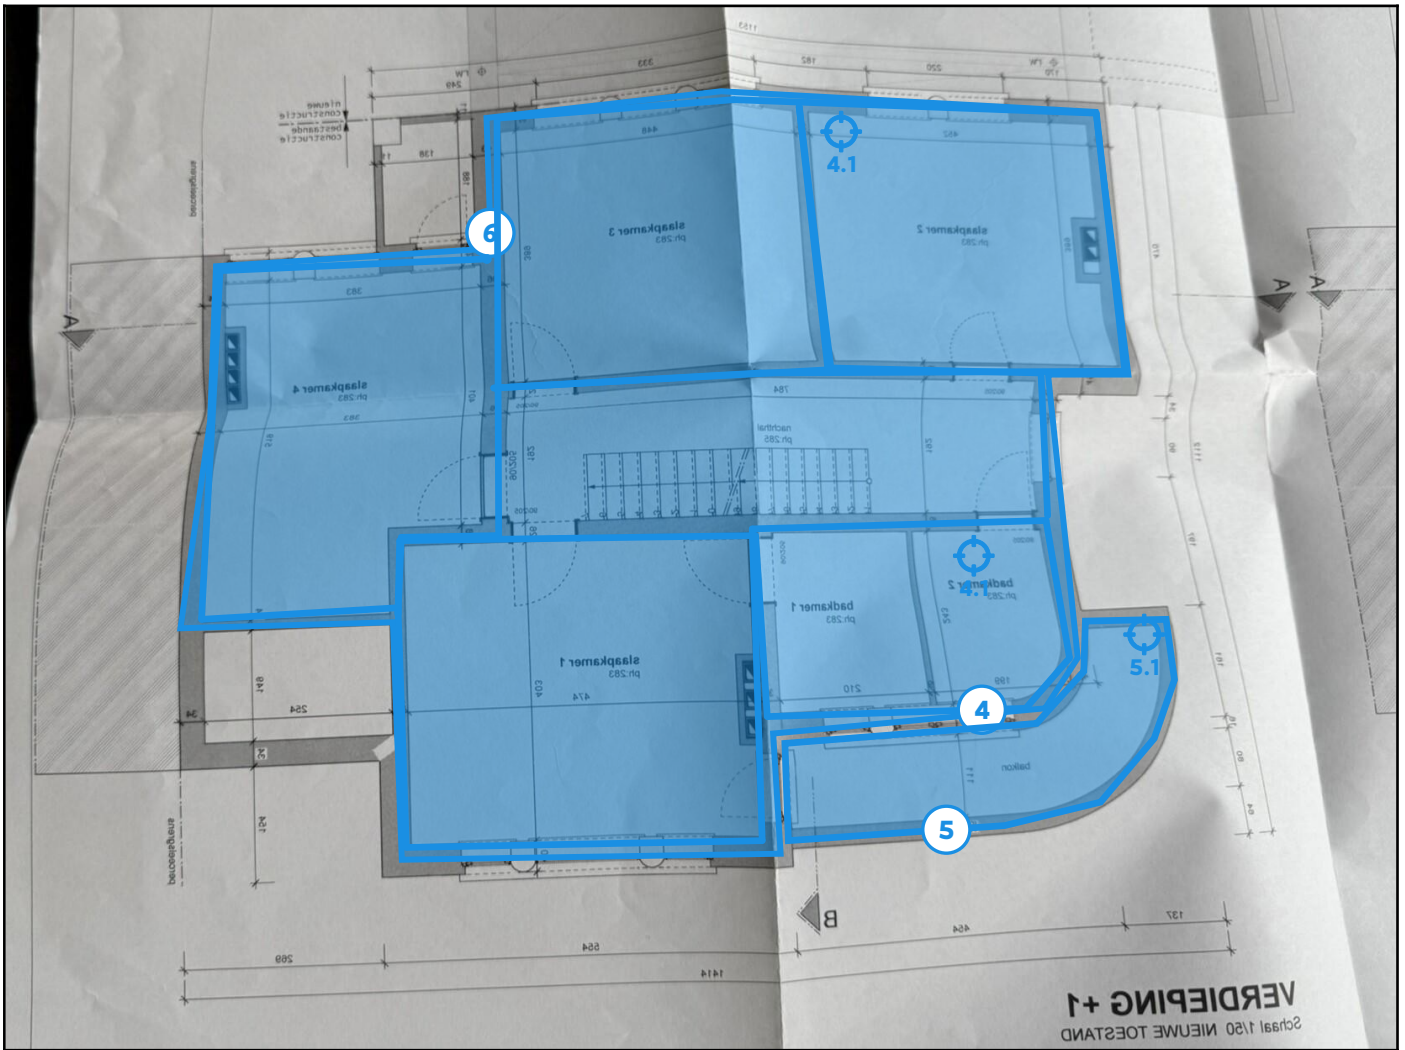
Plan 1.3: 1ste verdiep

Beschrijving	Type	Actie
4. Pleisterwerk muren	Geen asbest	-
4.1 Code: ST 1	Mengmonster	-
5. Roofing dakterras	Geen asbest	-
5.1 Code: ST 3	Puntmonster	-
6. Pleisterwerk plafond	Geen asbest	-

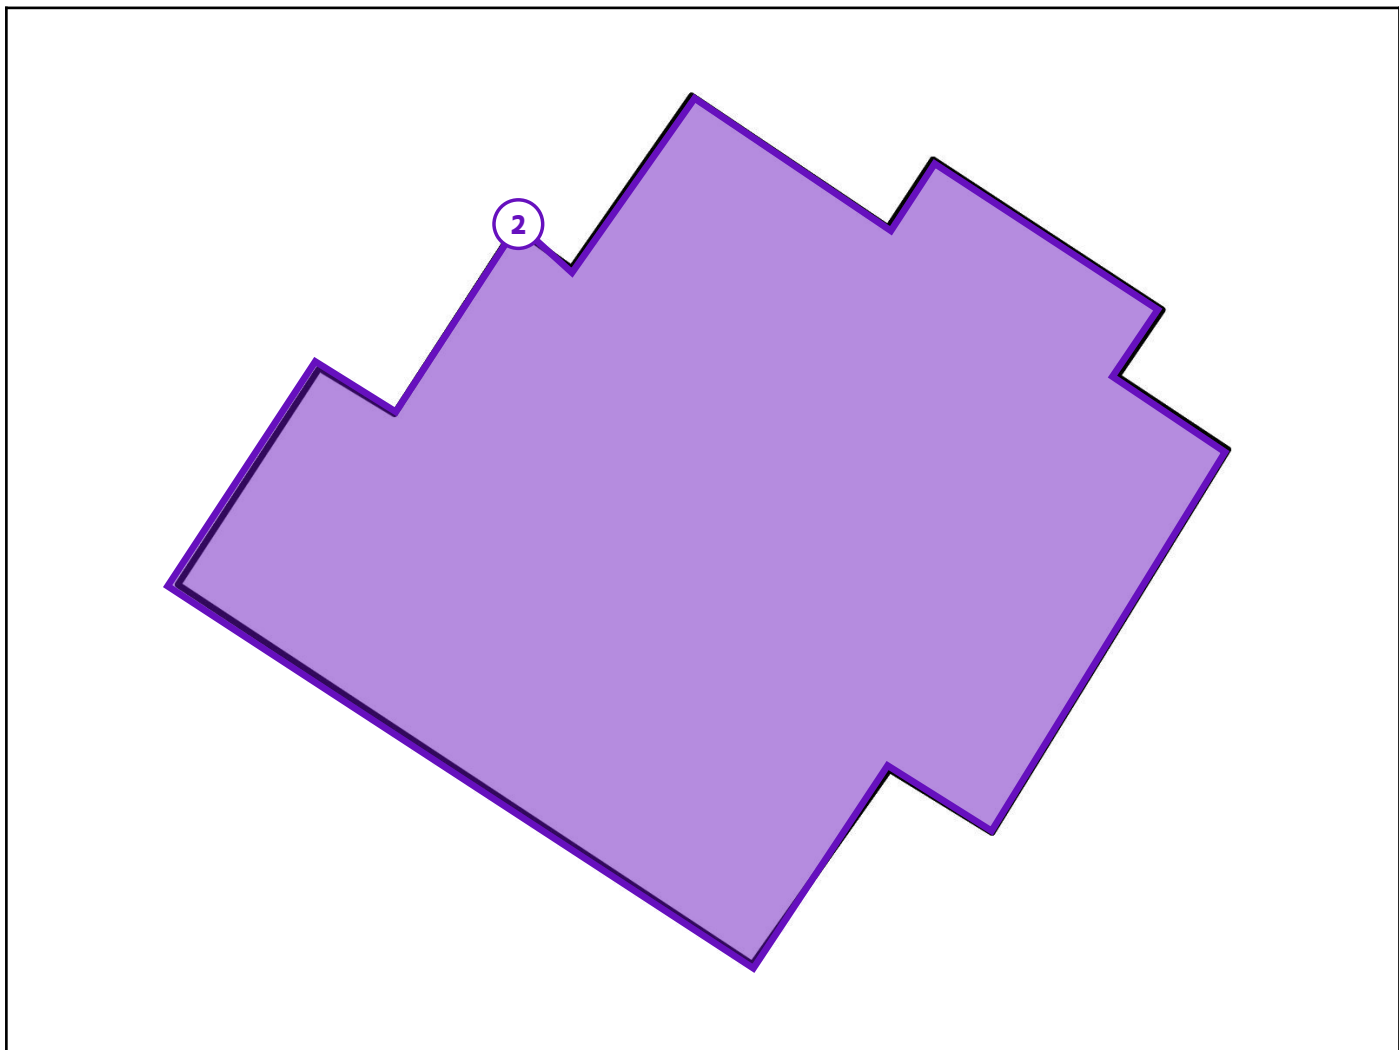
Plan 1.4: Dak

Beschrijving	Type	Actie
2. Vernieuwing dak	Advies	-

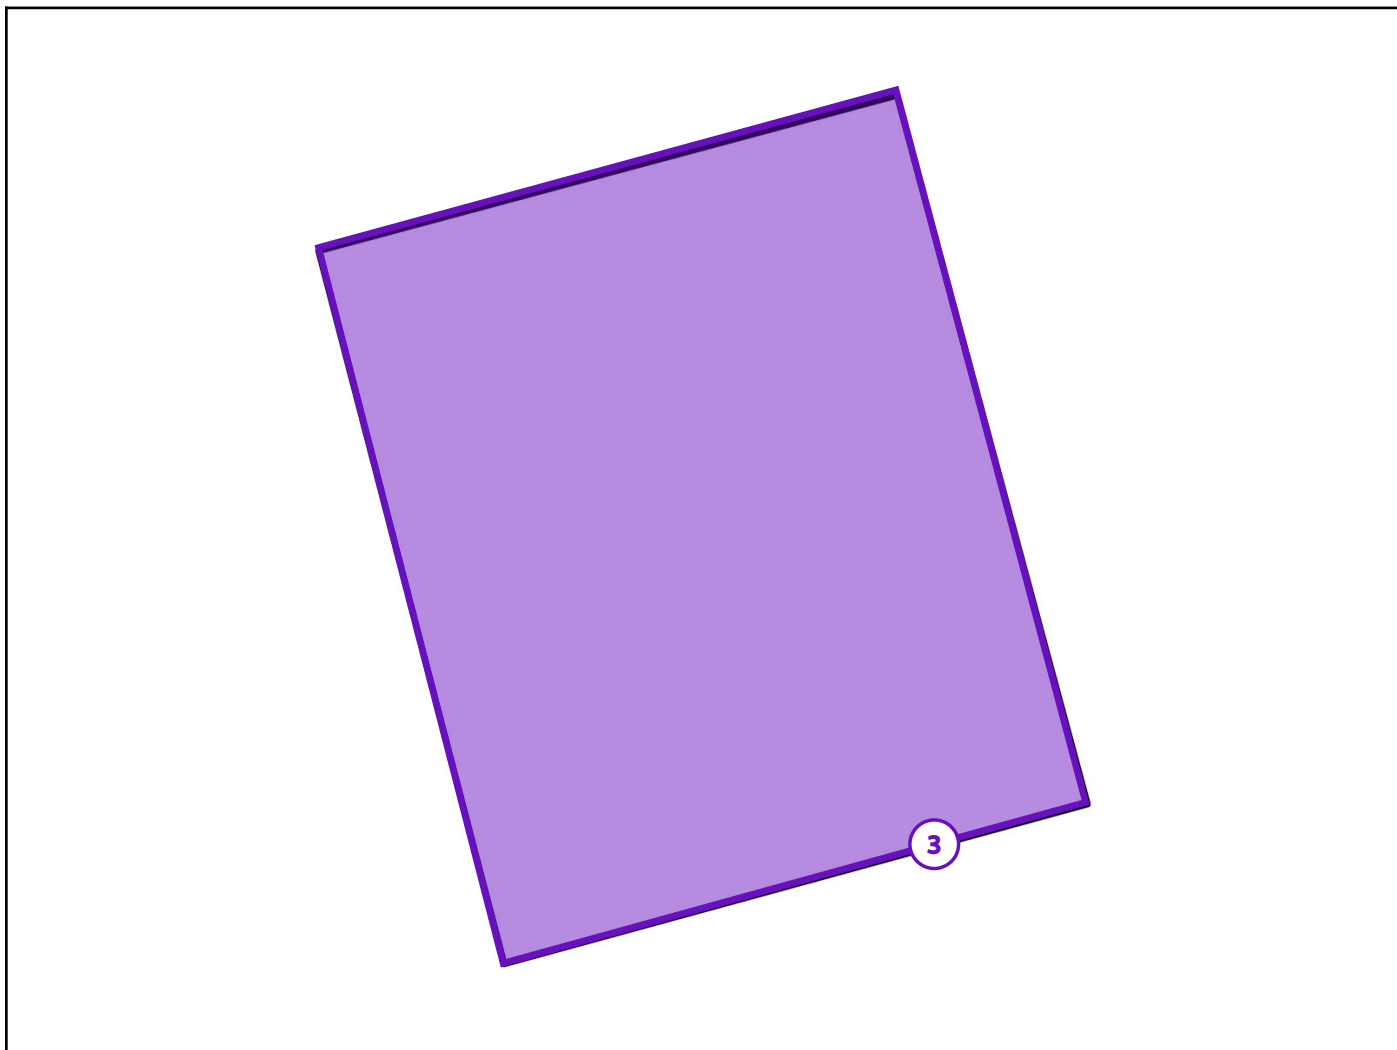
Plan 2.1: Garage plan

Beschrijving	Type	Actie
3. Garage	Advies	-
