# Asbestinventarisatetest

Leuvensebaan 25/301, 2580 Putte

Attestnummer : **20250227-000309.000**

Uitgegeven op : **27.02.2025**

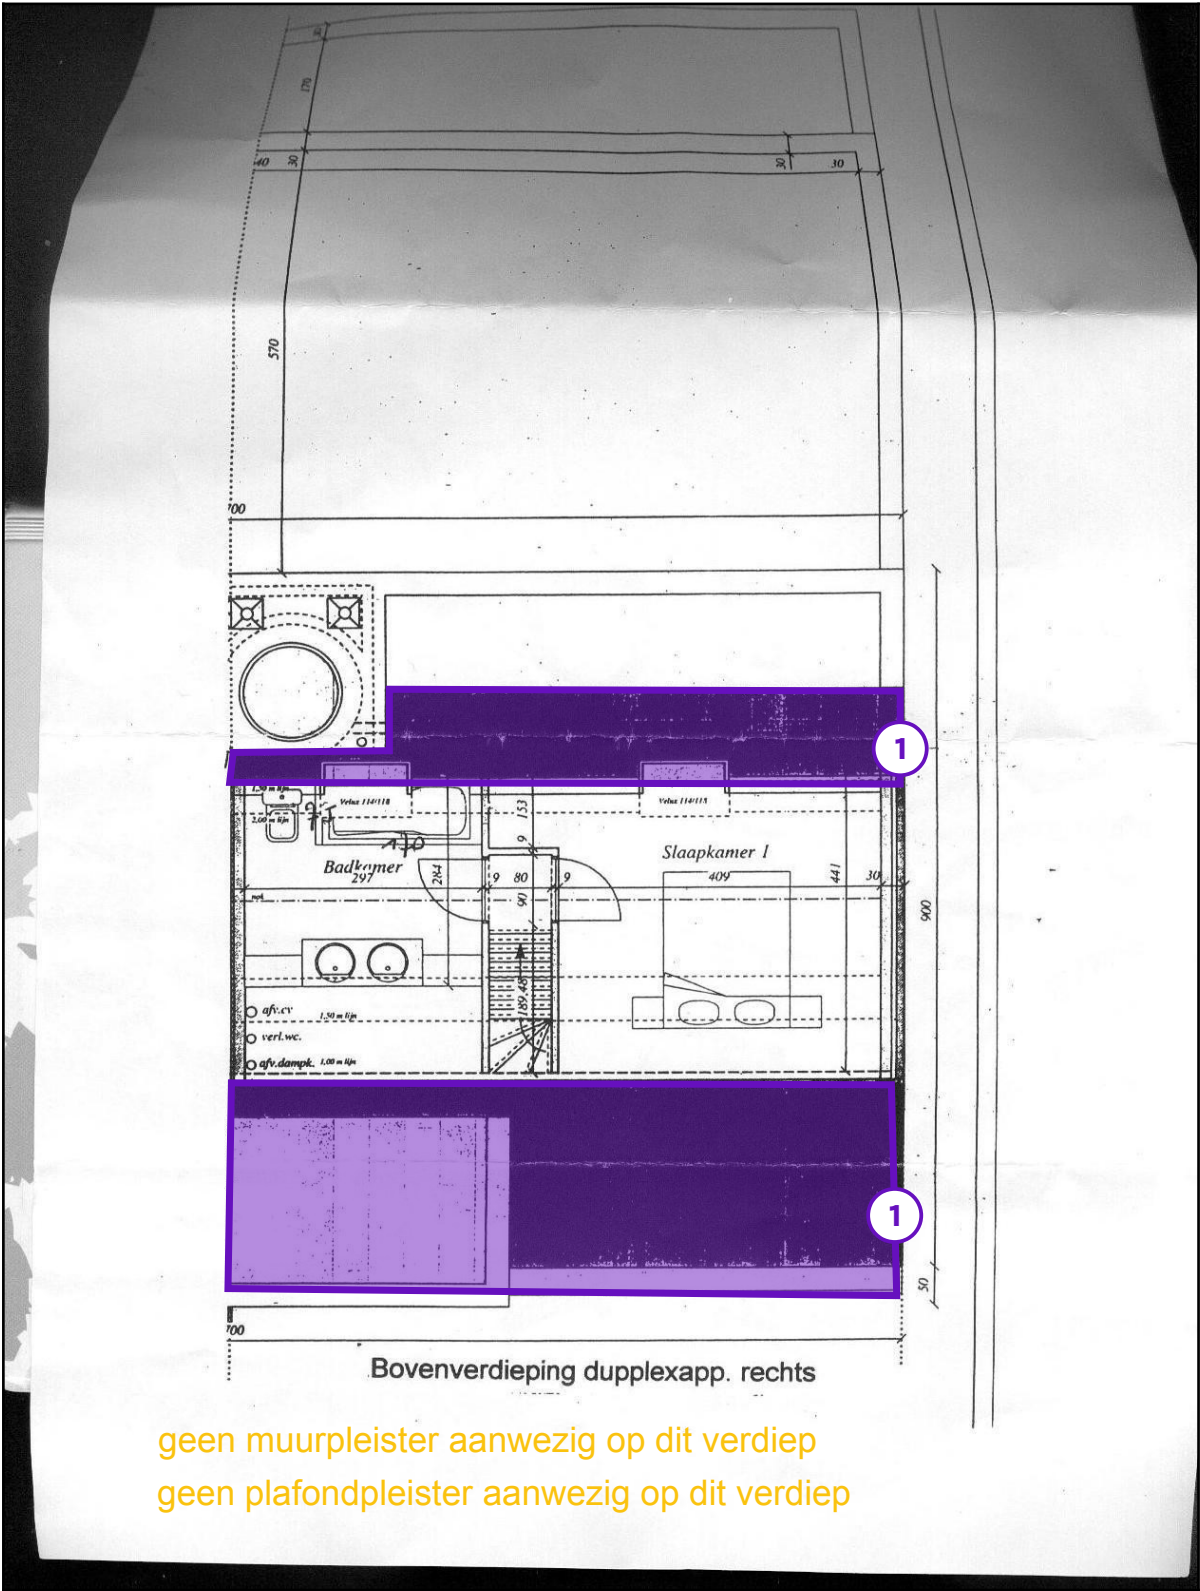
# Plan 1.2: 4de verdiep appartement

| 6. Pleisterwerk aan muren | Geen asbest | - |

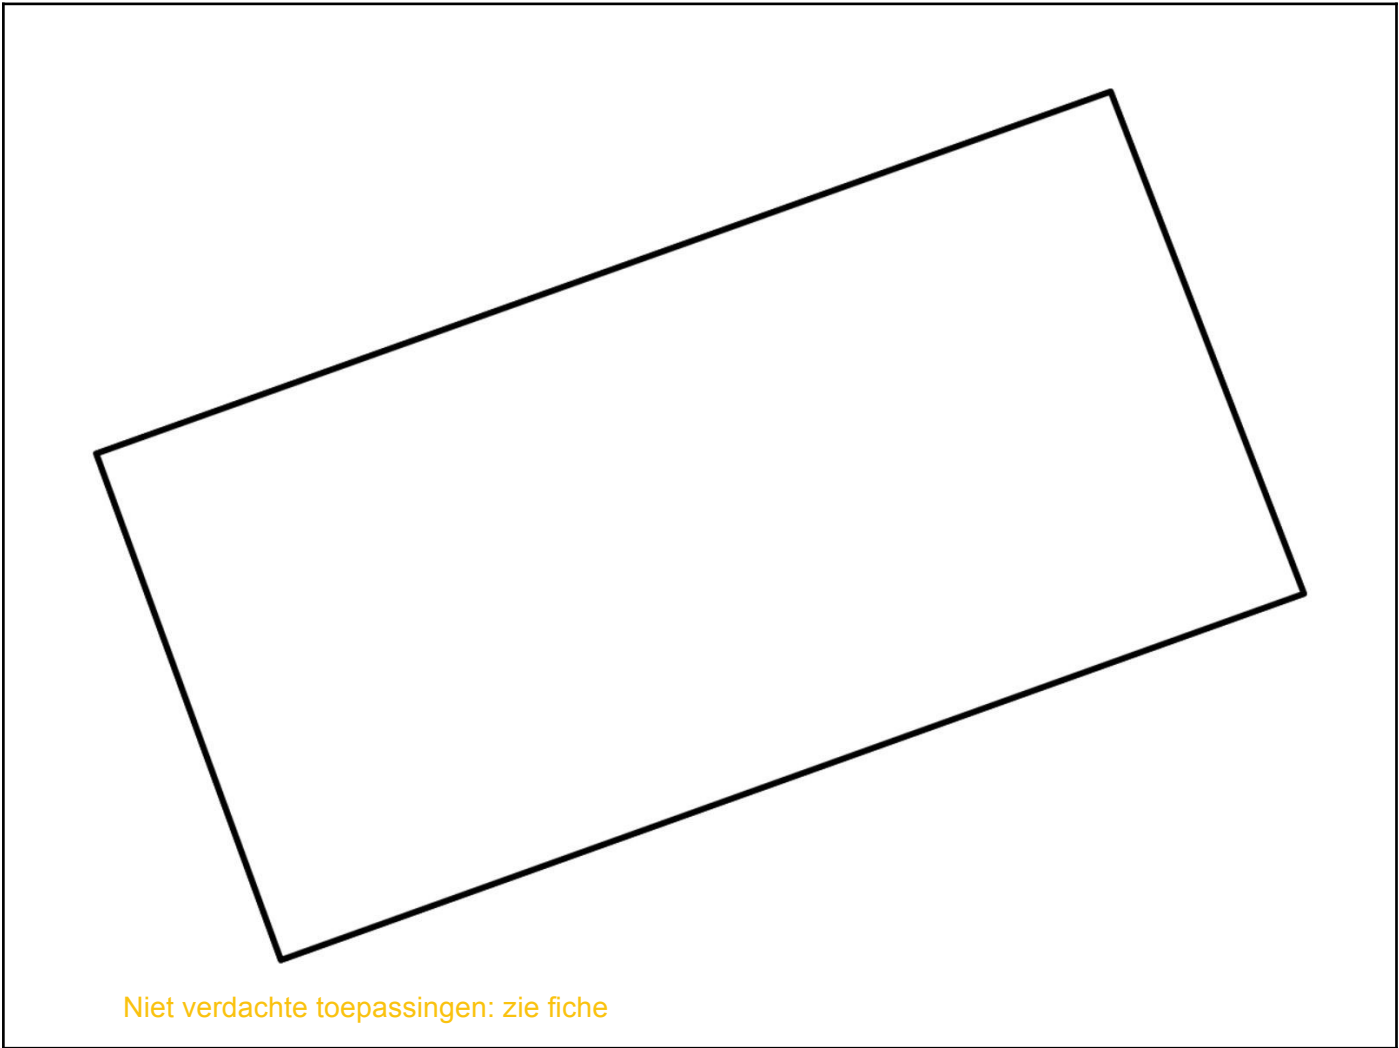
# Plan 1.3: Overzichtsplan appartement

| Beschrijving | Type | Actie |
|---|---|---|
| 2. Niet verdachte toepassingen | Advies | - |
