# Asbestinventarisatattest

Beekstraat 32, 9790 Wortegem-Petegem

Attestnummer : 20250404-000081.000

Uitgegeven op : 04.04.2025

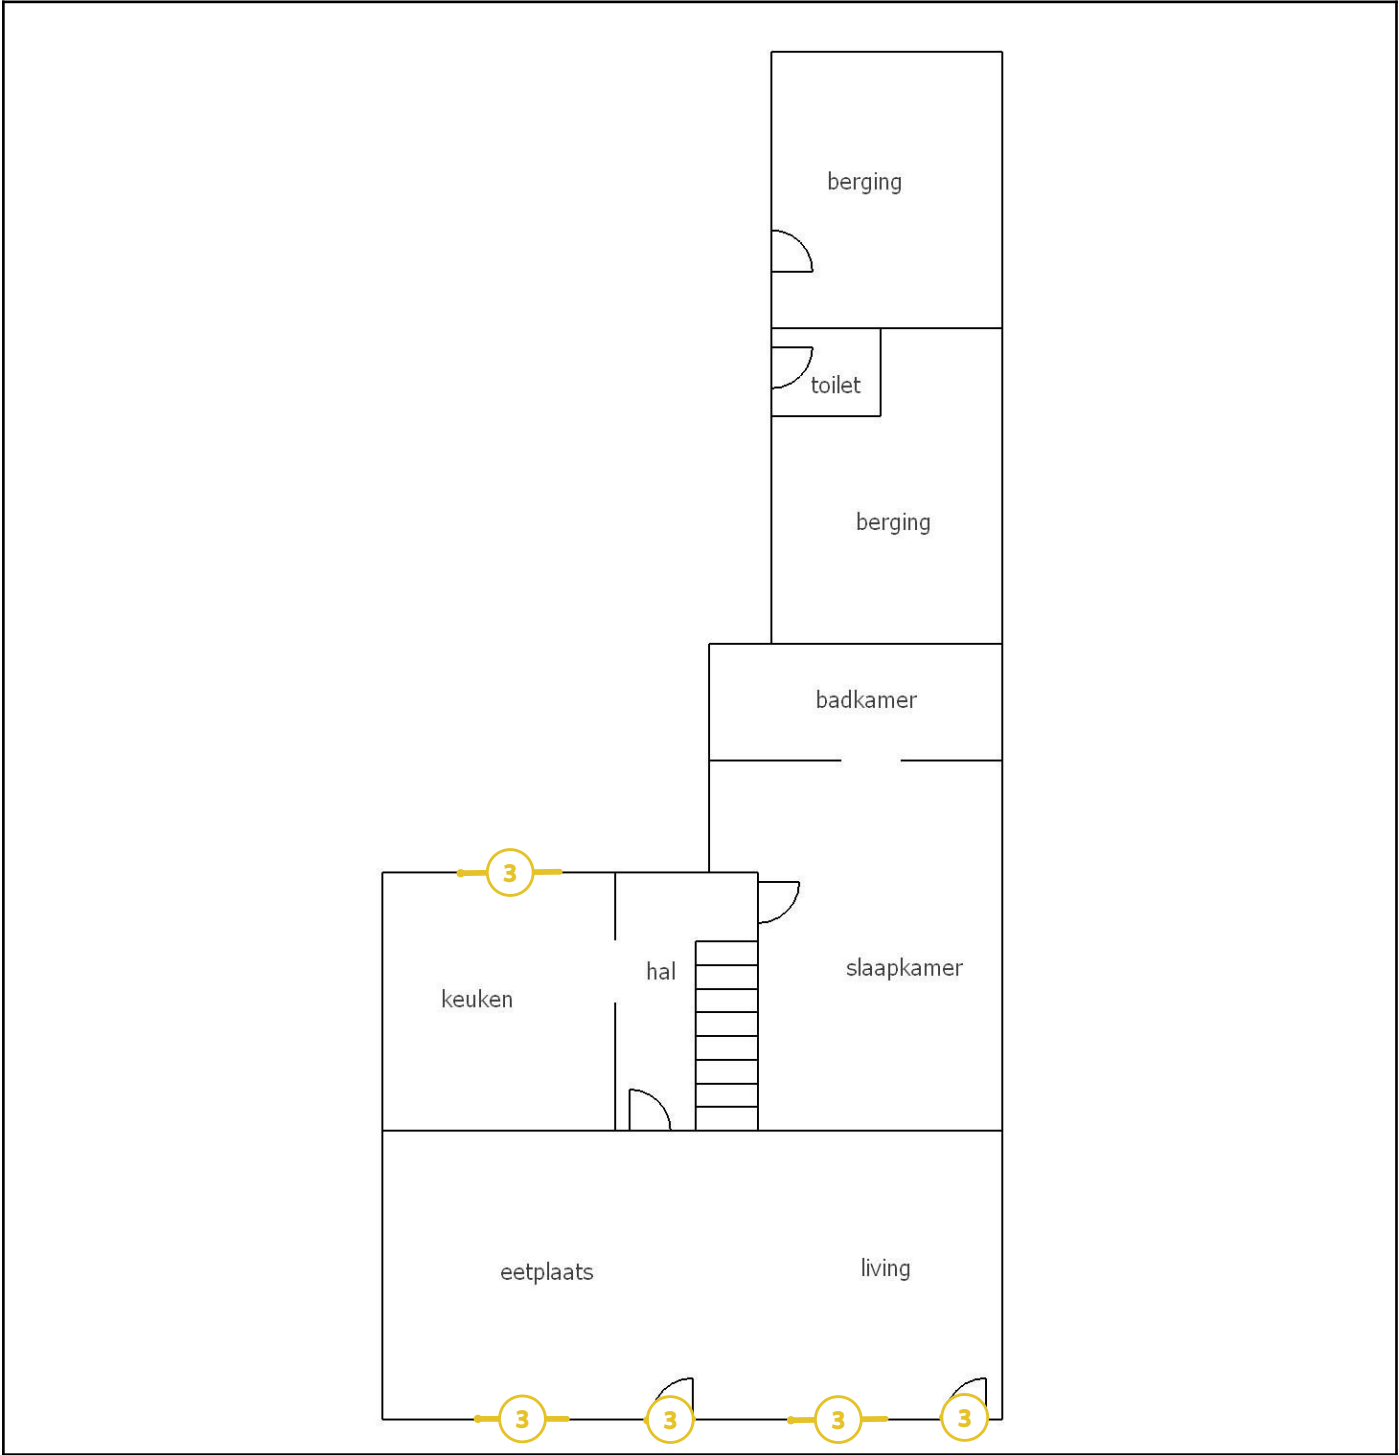
# Plan 1.3: grondplan gelijkvloers

| Beschrijving | Type | Actie |
|---|---|---|
| 3. Mastiek tussen alu-profiel en raam | Asbestmateriaal | Zorgvuldig beheren |

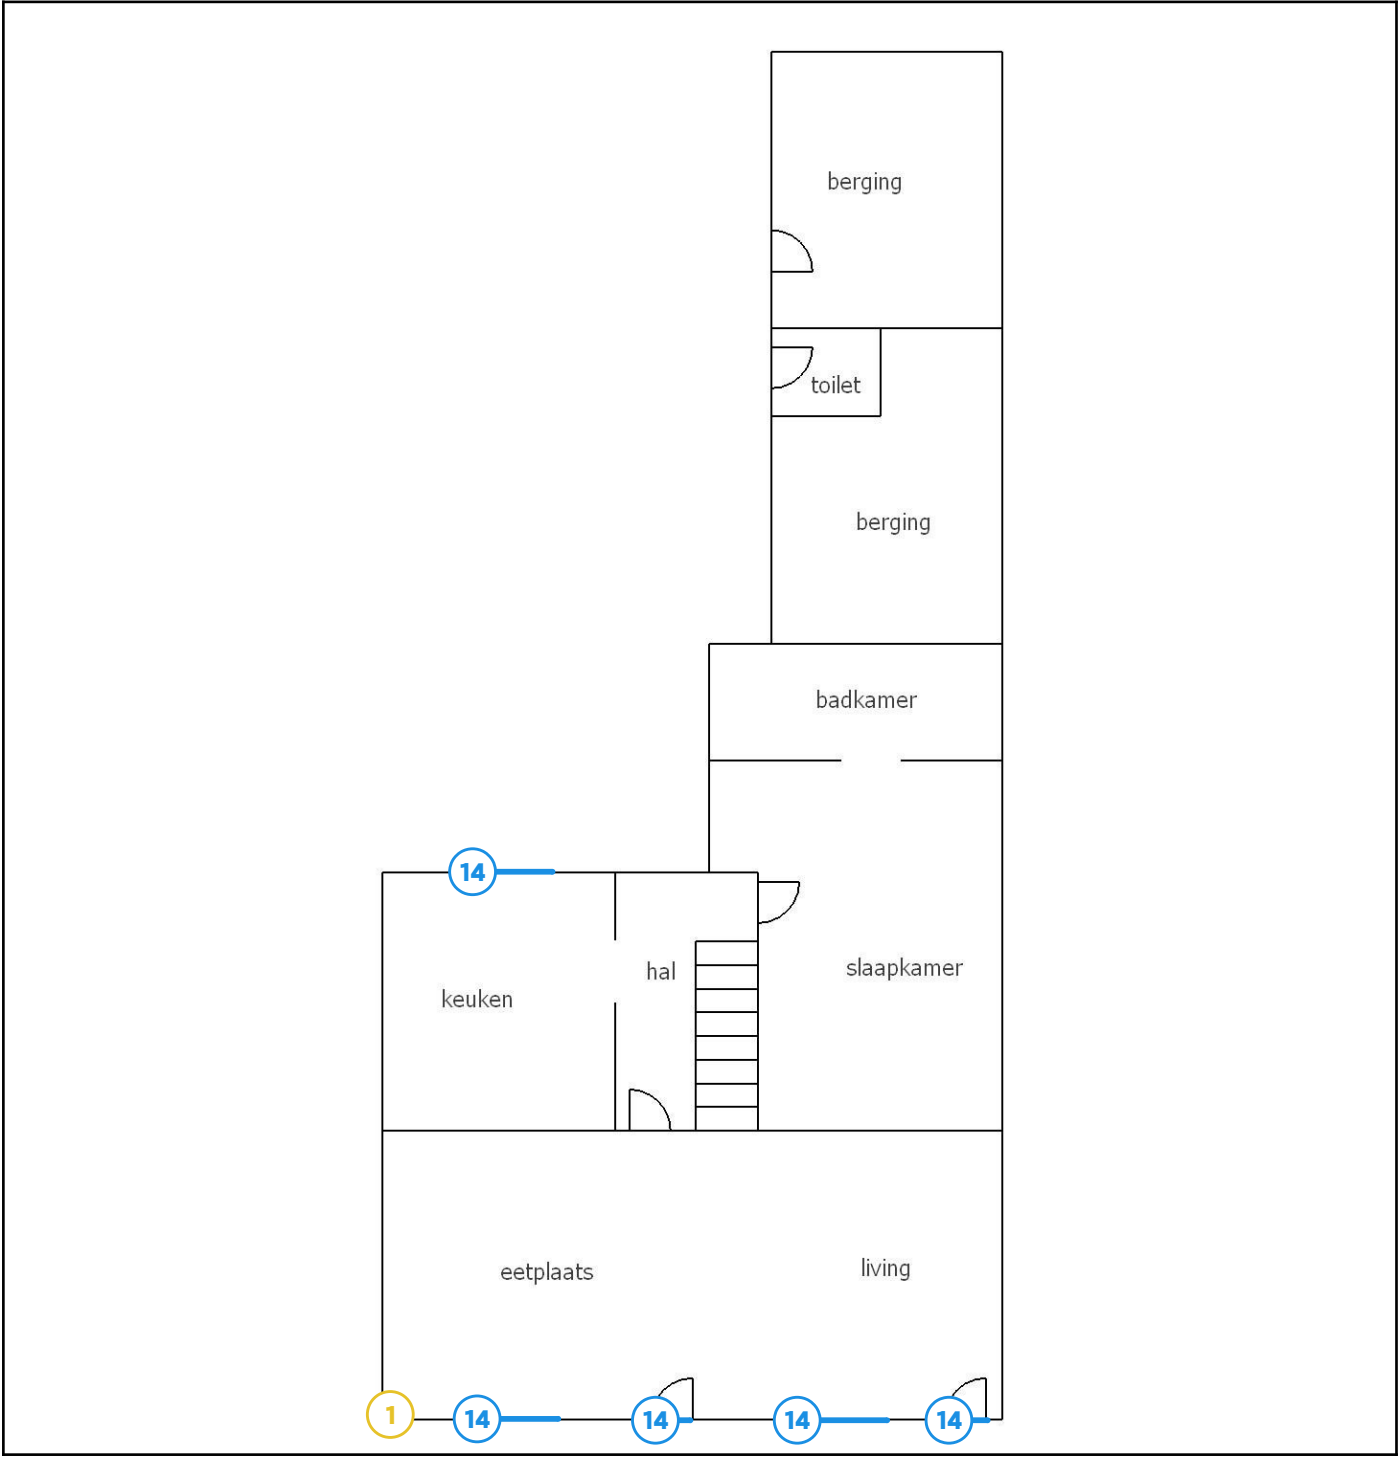
# Plan 1.5: grondplan gelijkvloers

| Beschrijving | Type | Actie |
|---|---|---|
| 14. Mastiek tussen ramen en gevelsteen | Geen asbest | - |

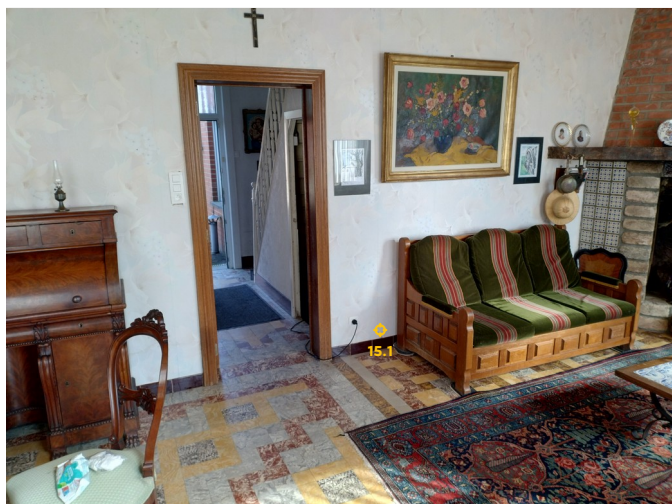
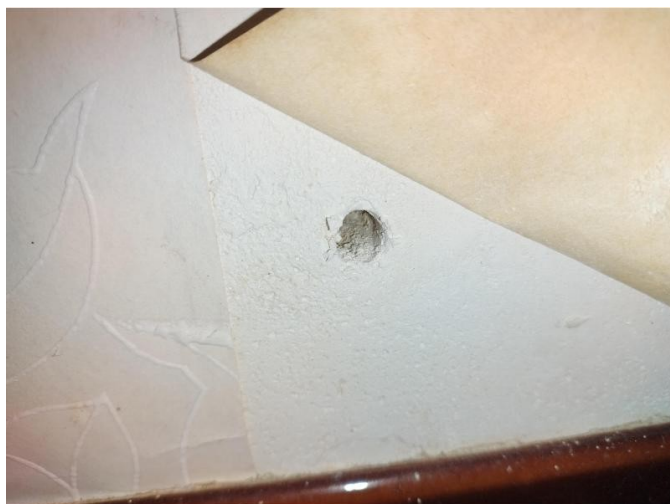
## Fiche 15: Pleisterwerk muren

Geen asbest
