# Asbestinventarisatetest

Schriekstraat 154, 2223 Heist-op-den-Berg

Attestnummer : 20231012-000319.000

Uitgegeven op : 12.10.2023

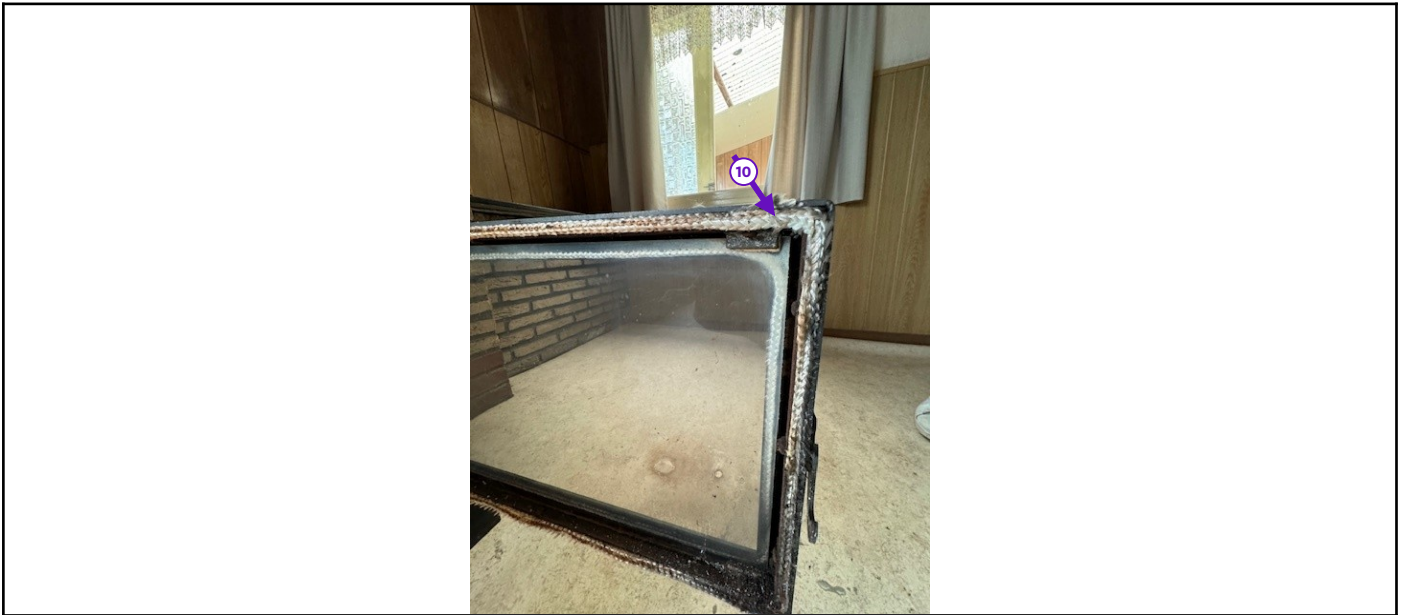
## Plan 1.11: IMG\_0171

Beschrijving	Type	Actie
10. kachel asbestveilig	Advies	-

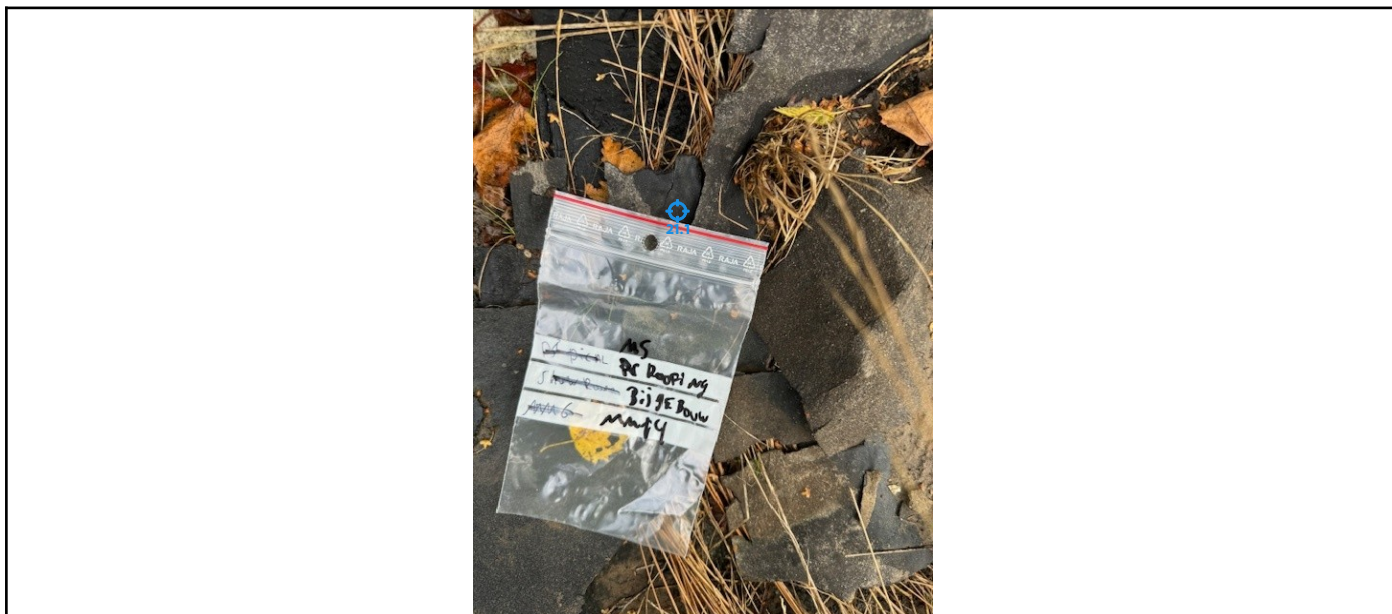
## Plan 1.13: IMG\_0235 (1)

Beschrijving	Type	Actie
21. Mengstaal roofingafval tuin	Geen asbest	-
21.1 Code: LB.3.091023.06063.	Mengmonster	-

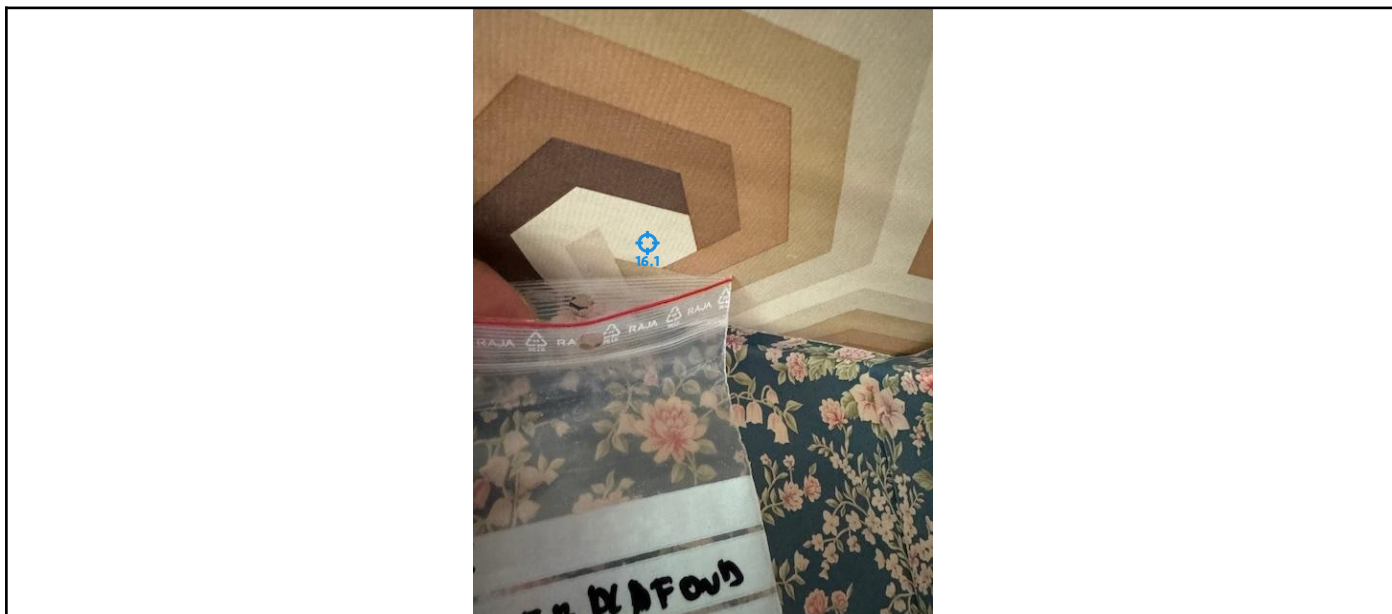
## Plan 1.17: IMG\_0221

Beschrijving	Type	Actie
16. Mengstaal pleister plafond MM7	Geen asbest	-
16.1 Code: LB.3.091023..06063	Mengmonster	-

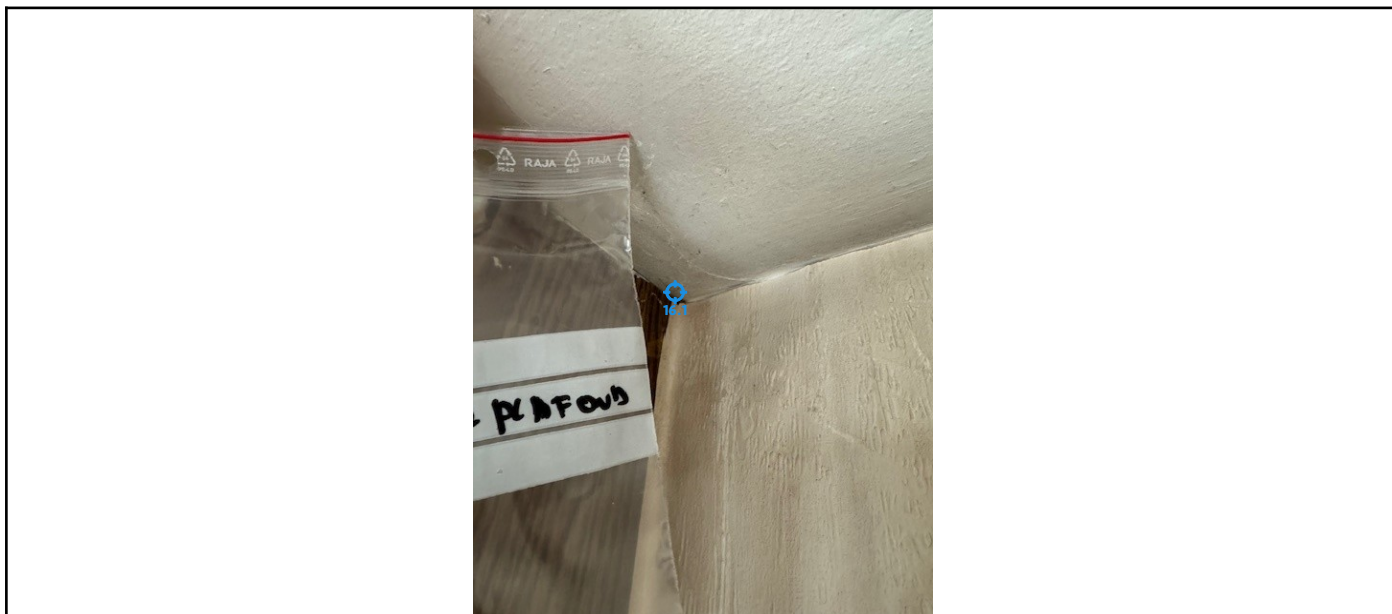
## Plan 1.18: IMG\_0219

Beschrijving	Type	Actie
16. Mengstaal pleister plafond MM7	Geen asbest	-
16.1 Code: LB.3.091023..06063	Mengmonster	-

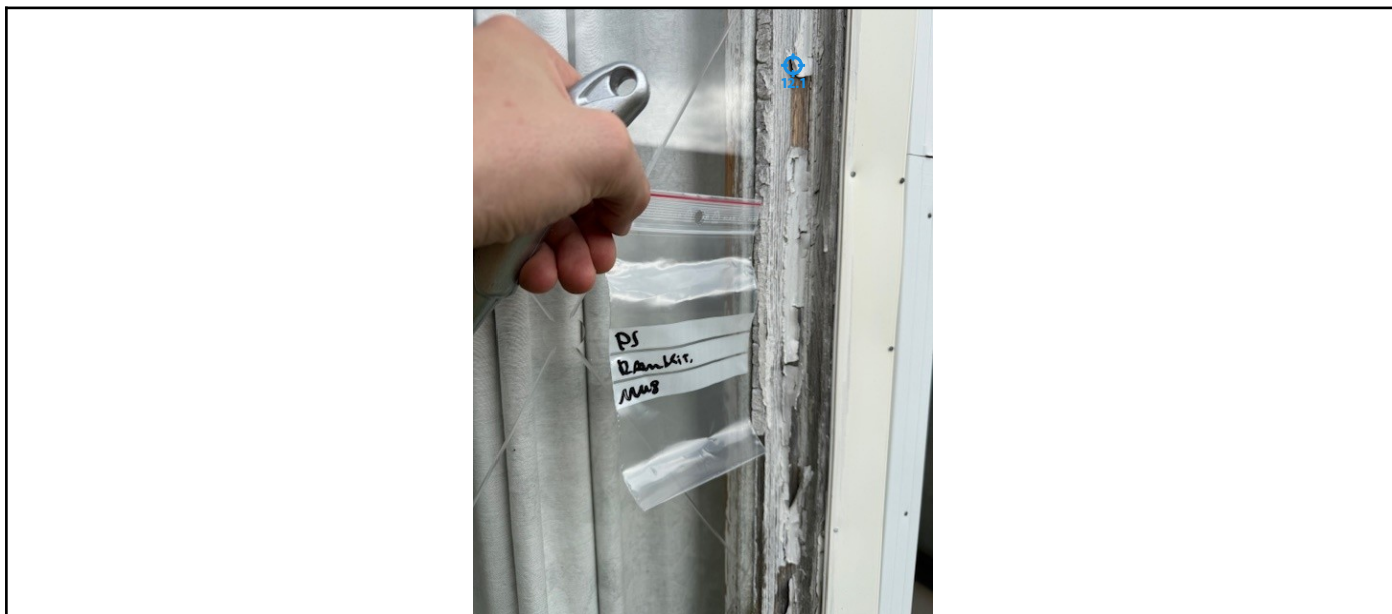
## Plan 1.19: IMG\_0215

Beschrijving	Type	Actie
12. Puntstaal raamkit MM8	Geen asbest	-
12.1 Code: LB.3.091023.06063...	Puntmonster	-

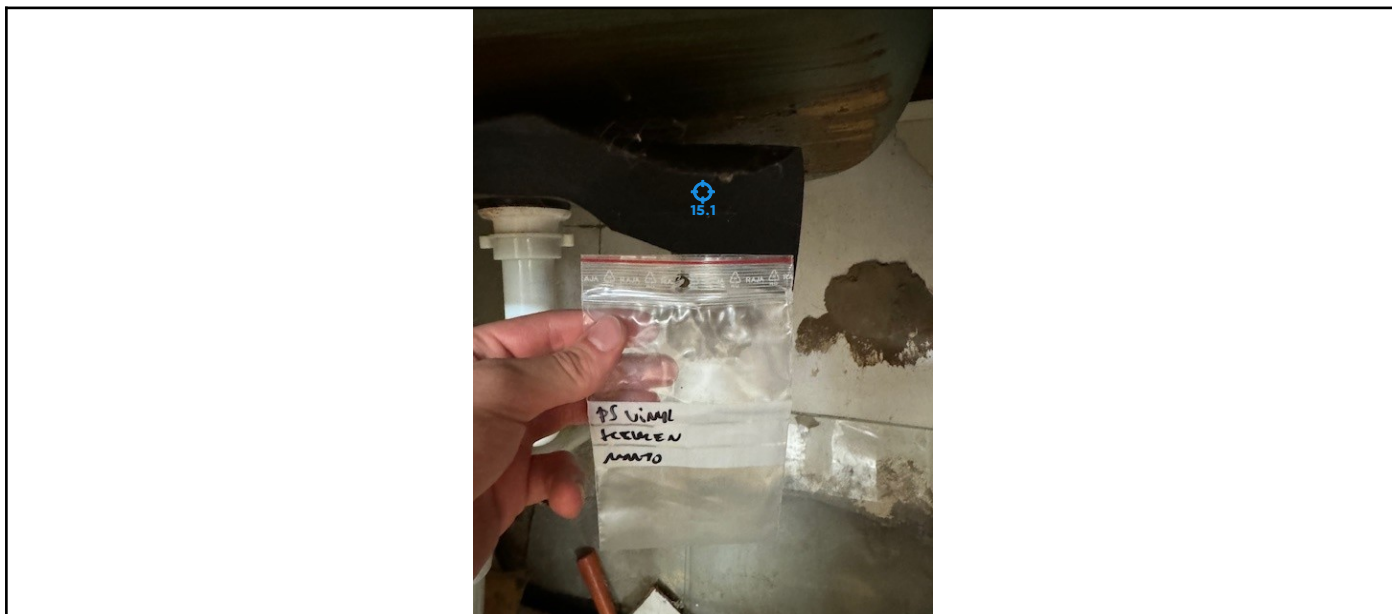
## Plan 1.20: IMG\_0214

Beschrijving	Type	Actie
15. Puntstaal VINYLZEIL KEUKEN MM10	Geen asbest	-
15.1 Code: LB.3.091023.06063....	Puntmonster	-

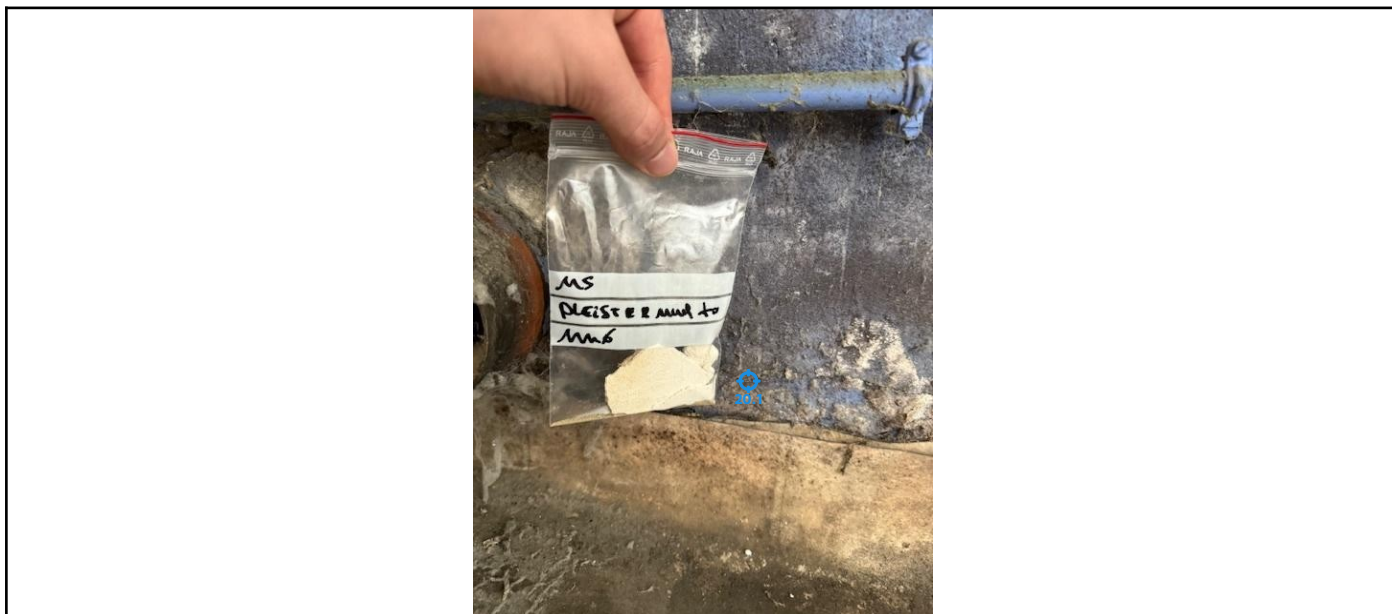
## Plan 2.1: IMG\_0211

Beschrijving	Type	Actie
20. Mengstaal pleister muur MM6	Geen asbest	-
20.1 Code: LB.3.091023..06063..	Mengmonster	-

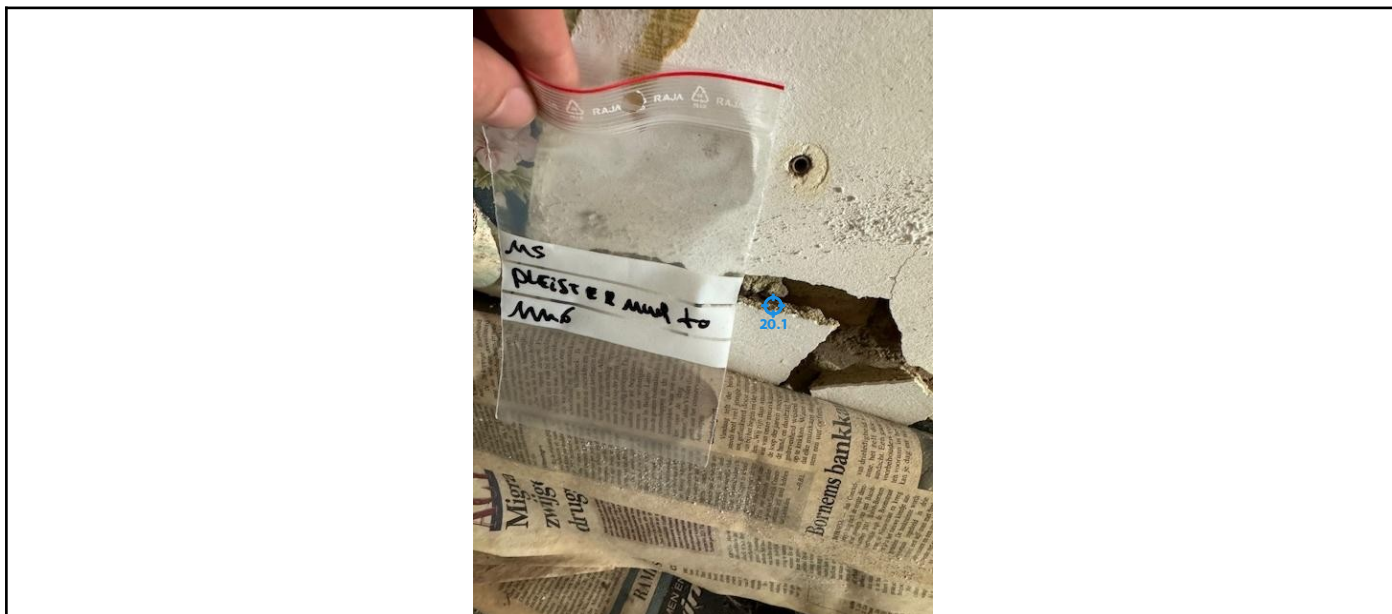
## Plan 2.2: IMG\_0206

Beschrijving	Type	Actie
20. Mengstaal pleister muur MM6	Geen asbest	-
20.1 Code: LB.3.091023..06063..	Mengmonster	-

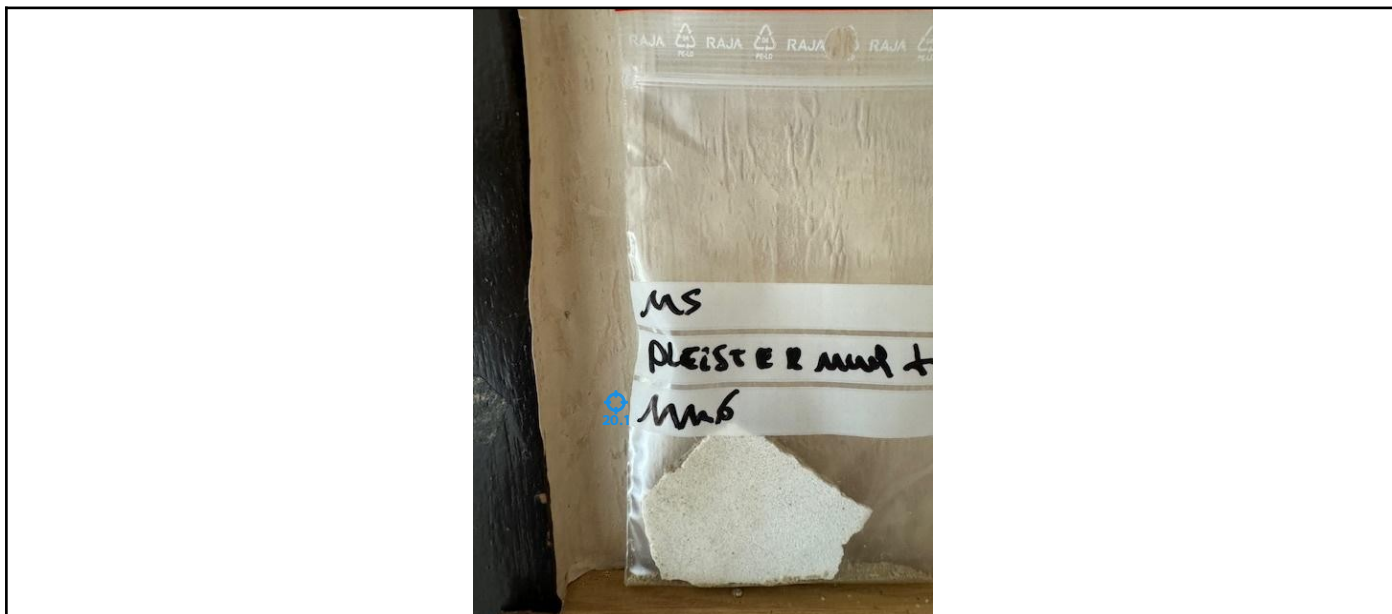
## Plan 2.3: IMG\_0208

Beschrijving	Type	Actie
20. Mengstaal pleister muur MM6	Geen asbest	-
20.1 Code: LB.3.091023..06063..	Mengmonster	-

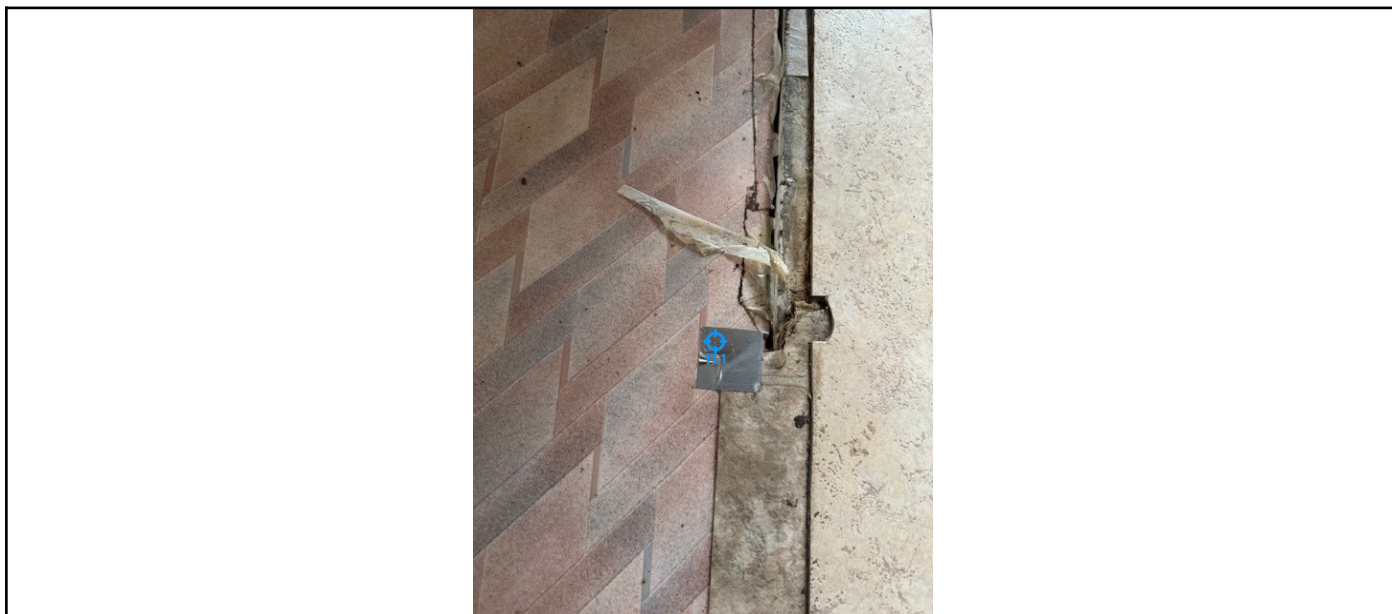
## Plan 2.4: IMG\_0204

Beschrijving	Type	Actie
11. Mengstaal vinyl slaapkamer 2 MM5	Geen asbest	-
11.1 Code: LB.3.09102306063..	Mengmonster	-

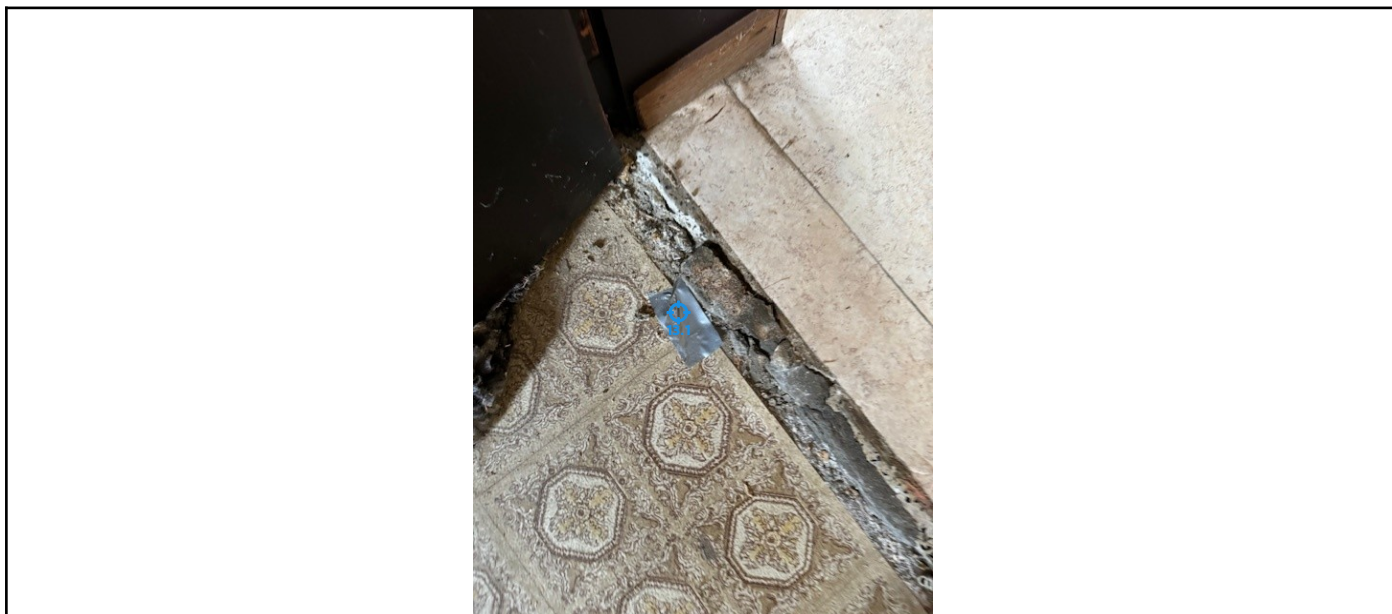
## Plan 2.5: IMG\_0203

Beschrijving	Type	Actie
13. Puntstaal tegel slaapkamer 1 MM9	Geen asbest	-
13.1 Code: LB.3091023.06063..	Puntmonster	-

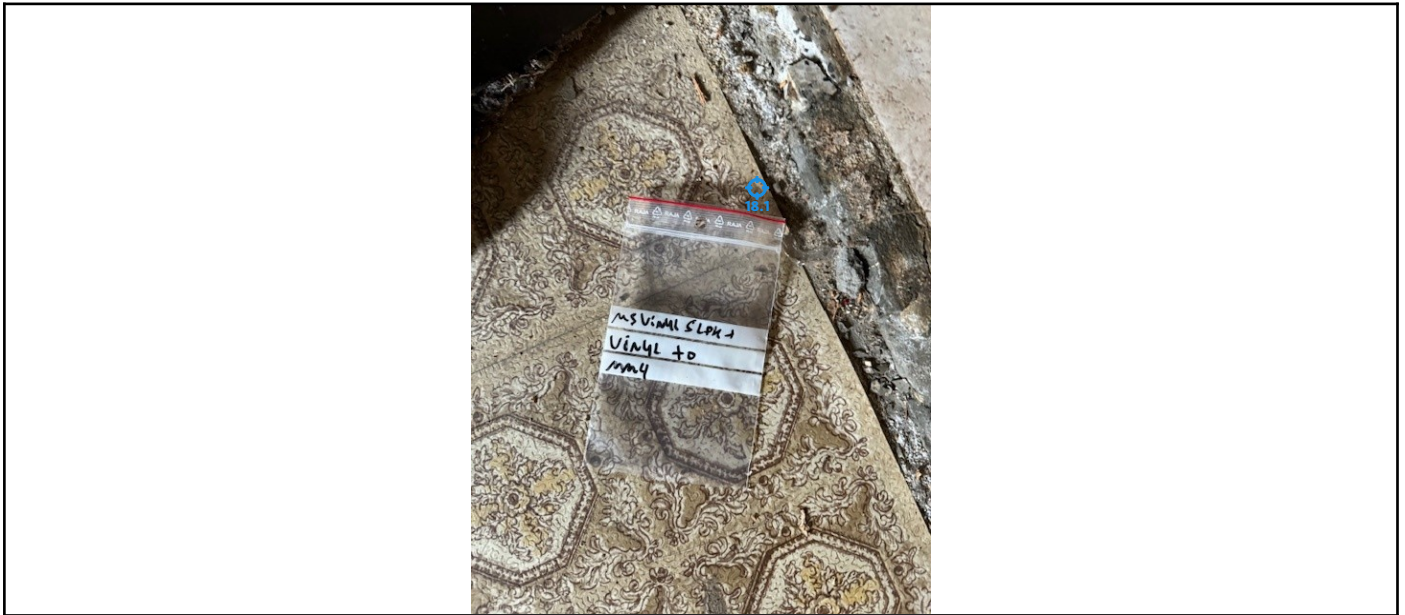
## Plan 2.6: IMG\_0197

Beschrijving	Type	Actie
18. Mengstaal vinyl slaapkamer 1 MM4	Geen asbest	-
18.1 Code: LB..3.091023.06063	Mengmonster	-

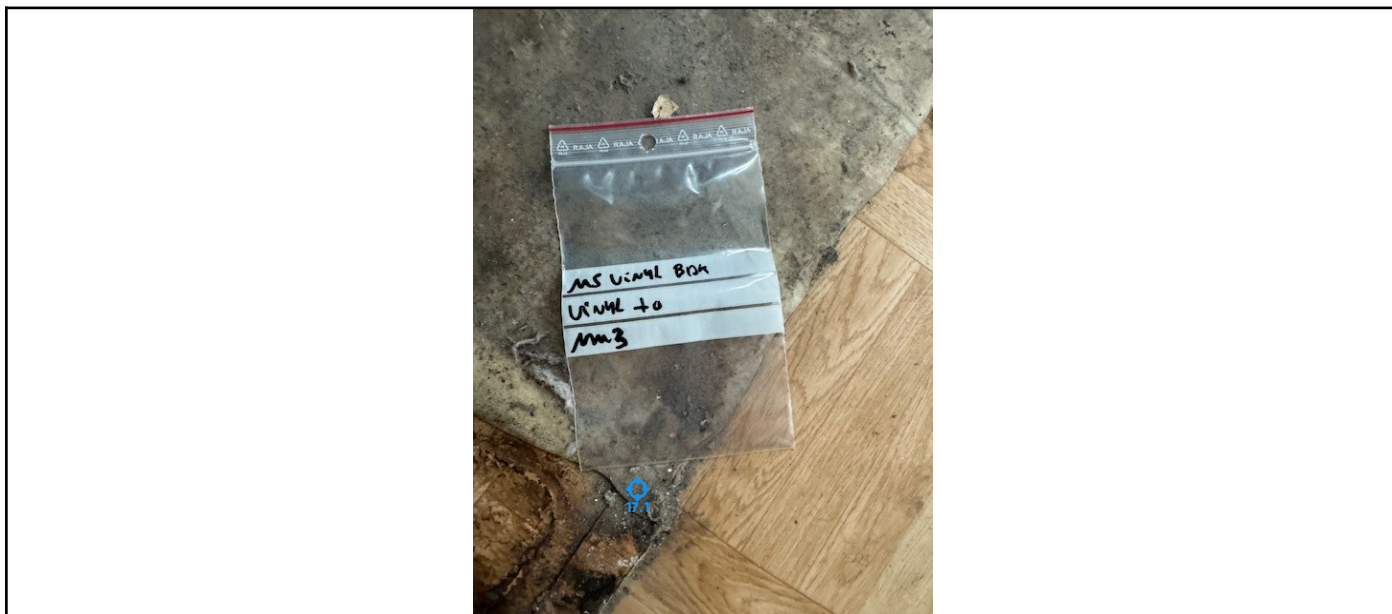
## Plan 2.7: IMG\_0196

Beschrijving	Type	Actie
17. Mengstaal vinyl badkamer MM3	Geen asbest	-
17.1 Code: LB.3.091023..060633	Puntmonster	-

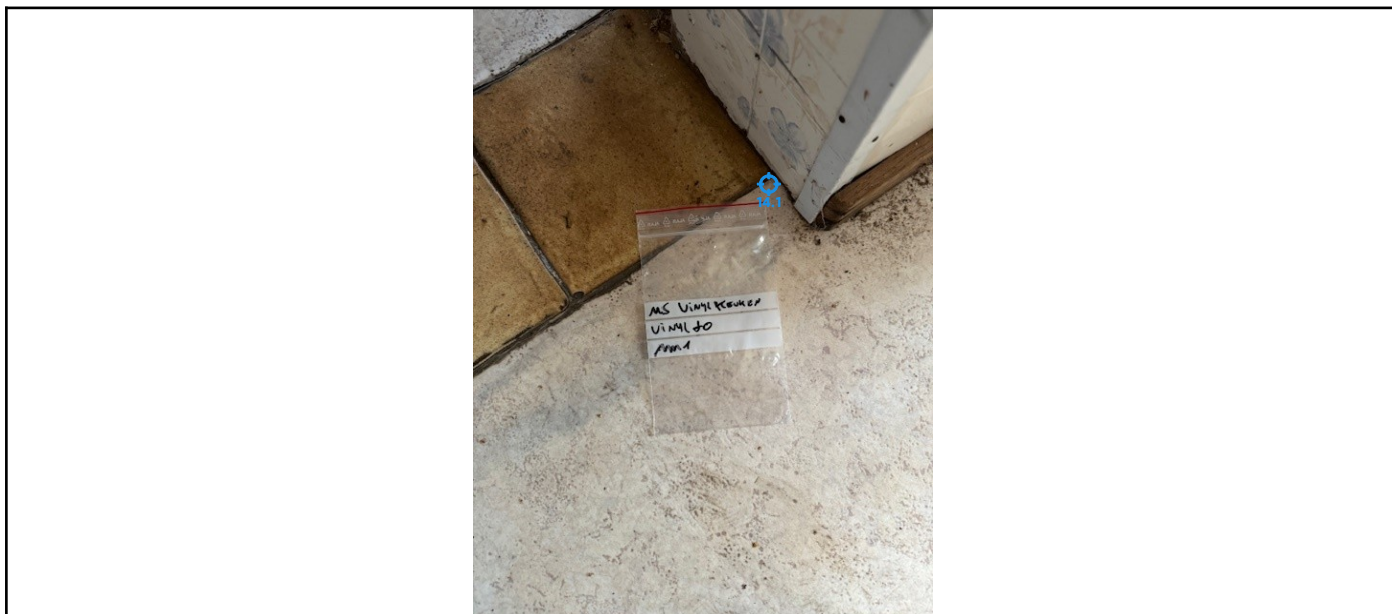
## Plan 2.9: IMG\_0191

Beschrijving	Type	Actie
14. Mengstaal vinyl keuken MM1	Geen asbest	-
14.1 Code: .LB.3.091023.06063	Mengmonster	-

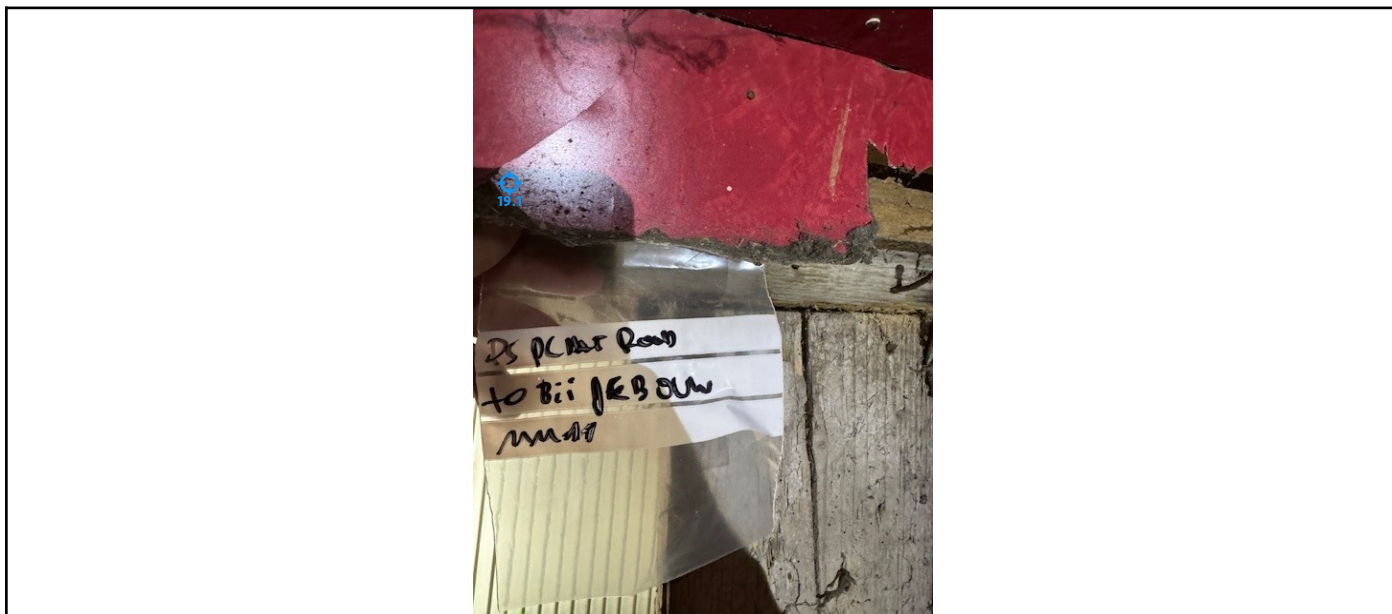
## Plan 2.10: IMG\_0189

Beschrijving	Type	Actie
19. Puntstaal plaat rood bijgebouw MM11	Geen asbest	-
19.1 Code: .LB.3.091023.06063.	Puntmonster	-

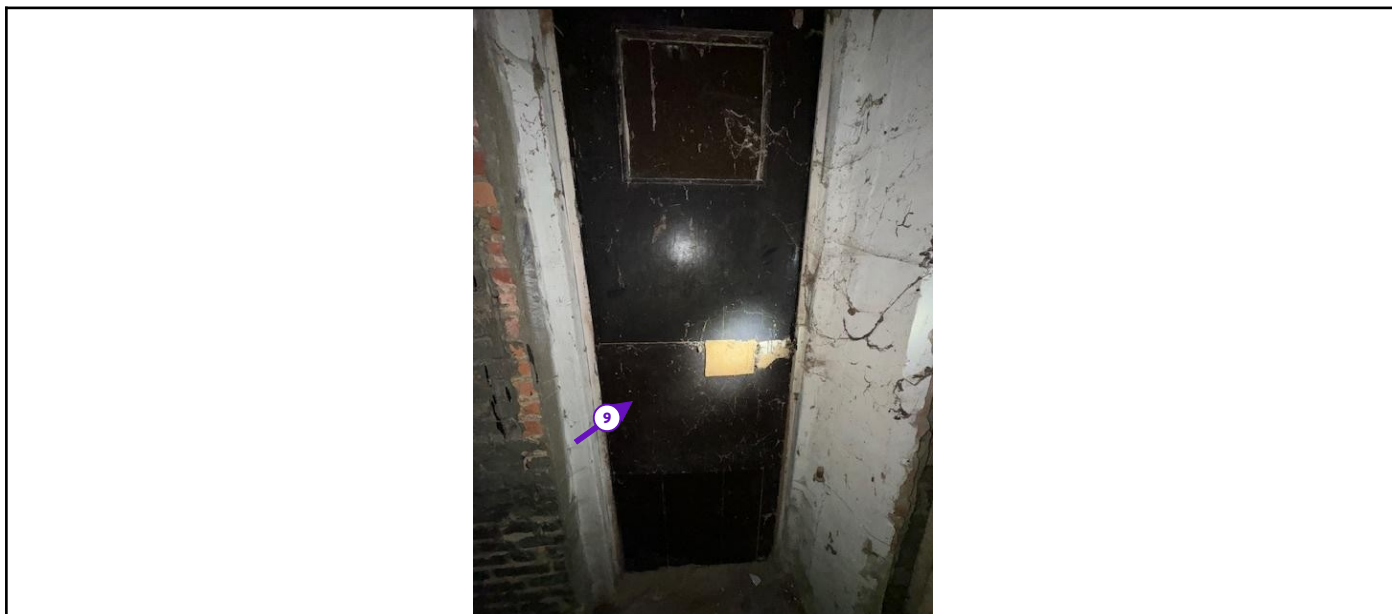
## Plan 2.12: IMG\_0166

Beschrijving	Type	Actie
9. Deur bijgebouw	Advies	-

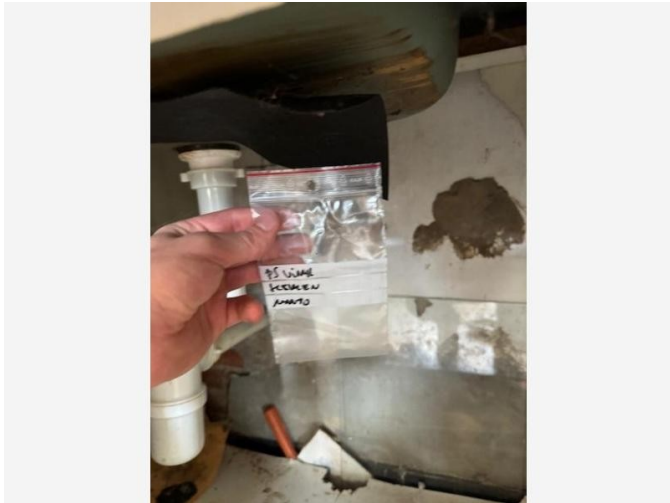
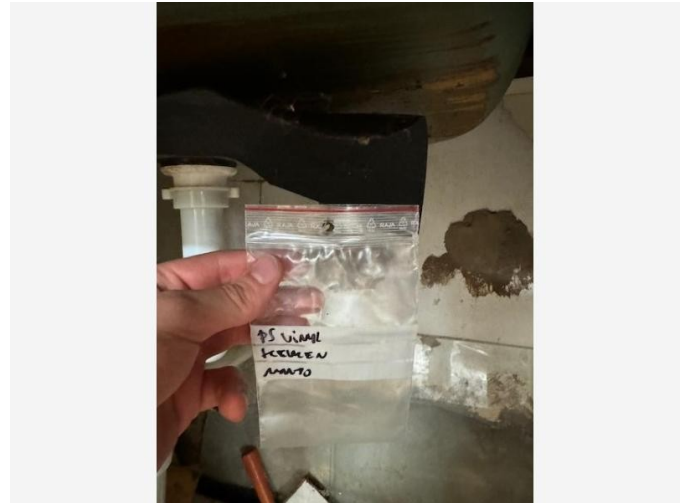
Beschrijving	Mengstaal vinyl keuken MM1
Omgeving	Binnen
Primaire drager	Vloer
Bindmiddel van materiaal	Kunststof of -hars

<b>Gebondenheid op basis van bindmiddel</b>	Hecht
<b>Hoeveelheid (oppervlakte - aantal)</b>	• 0,10 m <sup>2</sup> - 1 stuk
<b>Totale oppervlakte</b>	0,10 m <sup>2</sup>
<b>Identificatiemethode</b>	Vaststelling met monstername
<b>Destructieve handeling voor identificatie</b>	Ja
<b>Opmerking</b>	Het bemonsterde materiaal is asbestveilig.
