# Asbestinventarisatetest

Broekstraat 15, 3150 Haacht

Attestnummer : 20240115-000158.000

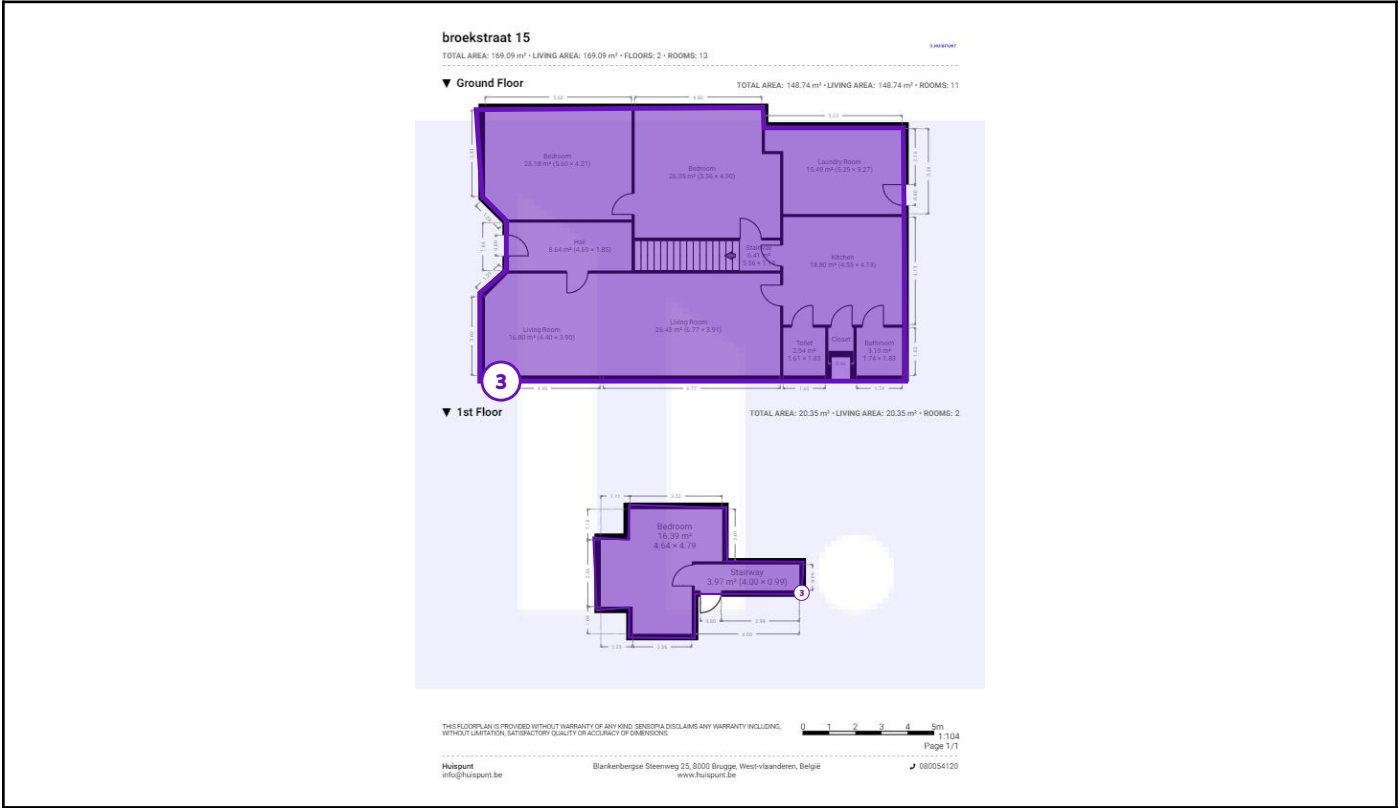
# Plan 1.3: valsplafond - woning

| Beschrijving | Type | Actie |
|---|---|---|
| 3. valsplafond - woning | Advies | - |

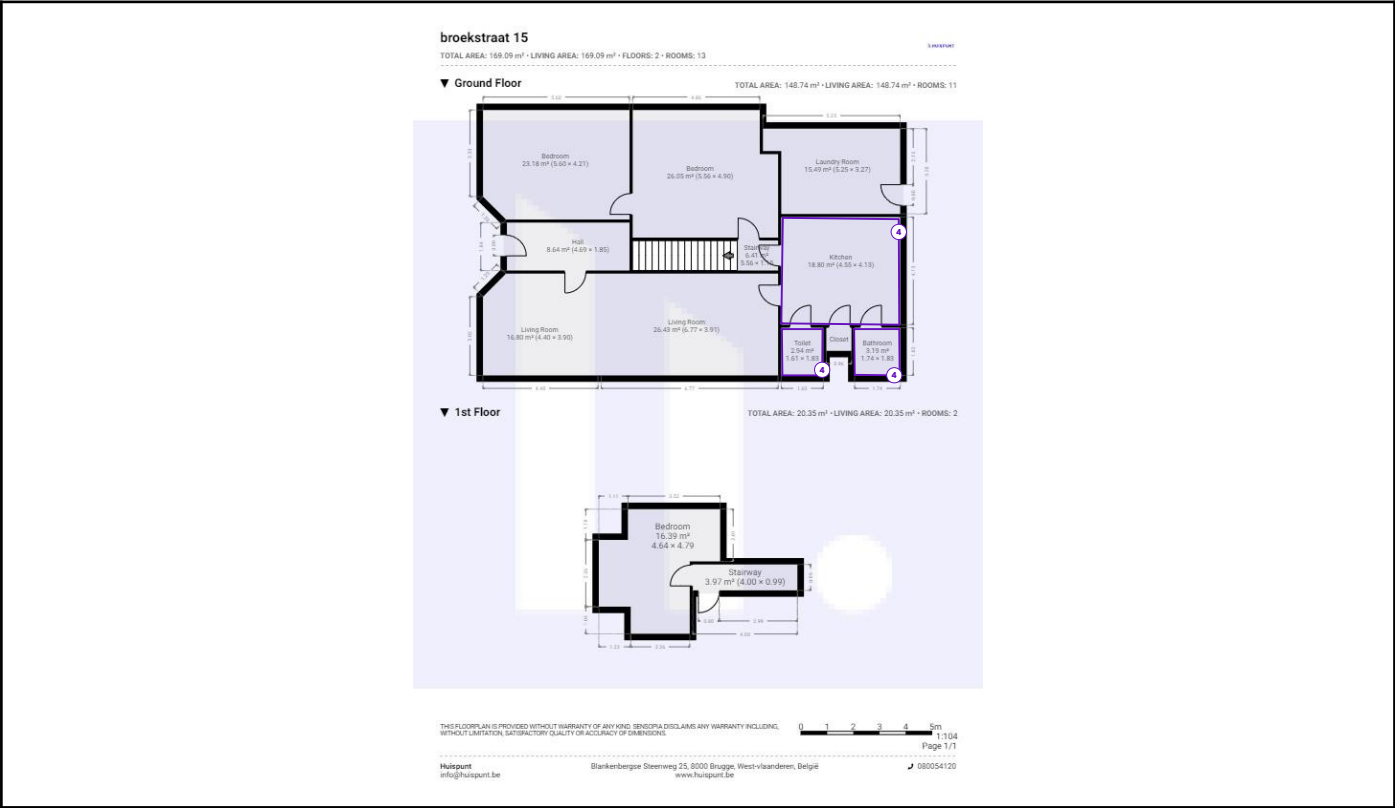
# Plan 1.4: wandtegels - keuken + badkamer + toilet

| Beschrijving | Type | Actie |
|---|---|---|
| 4. wandtegels - keuken + badkamer + toilet | Advies | - |

Aan de muren werden als afwerking tegels bevestigd. wandtegels kunnen bevestigd zijn met asbesthoudende lijm, in deze kan asbest aanwezig zijn. Er was geen schade aan de wanden dus kan er geen staal genomen worden op een niet-destructieve manier.
