# Asbestinventarisatetest

Benninckstraat 29, 9940 Evergem

Attestnummer : 20230403-000337.000

Uitgegeven op : 03.04.2023

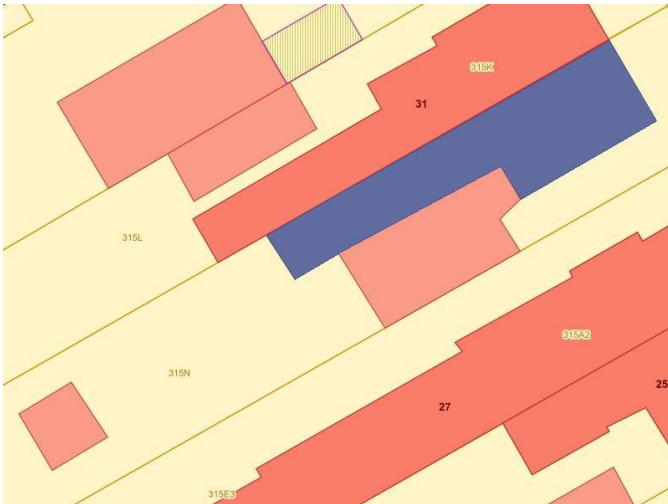
## Zone 1: Hoofdgebouw

- 3 Asbestmaterialen**
- 0 Beperkingen
- 0 Uitsluitingen
- 0 Roerende goederen
- 0 Puin, steenslag, (water)bodem
- 0 Adviezen
- 3 Geen asbest**

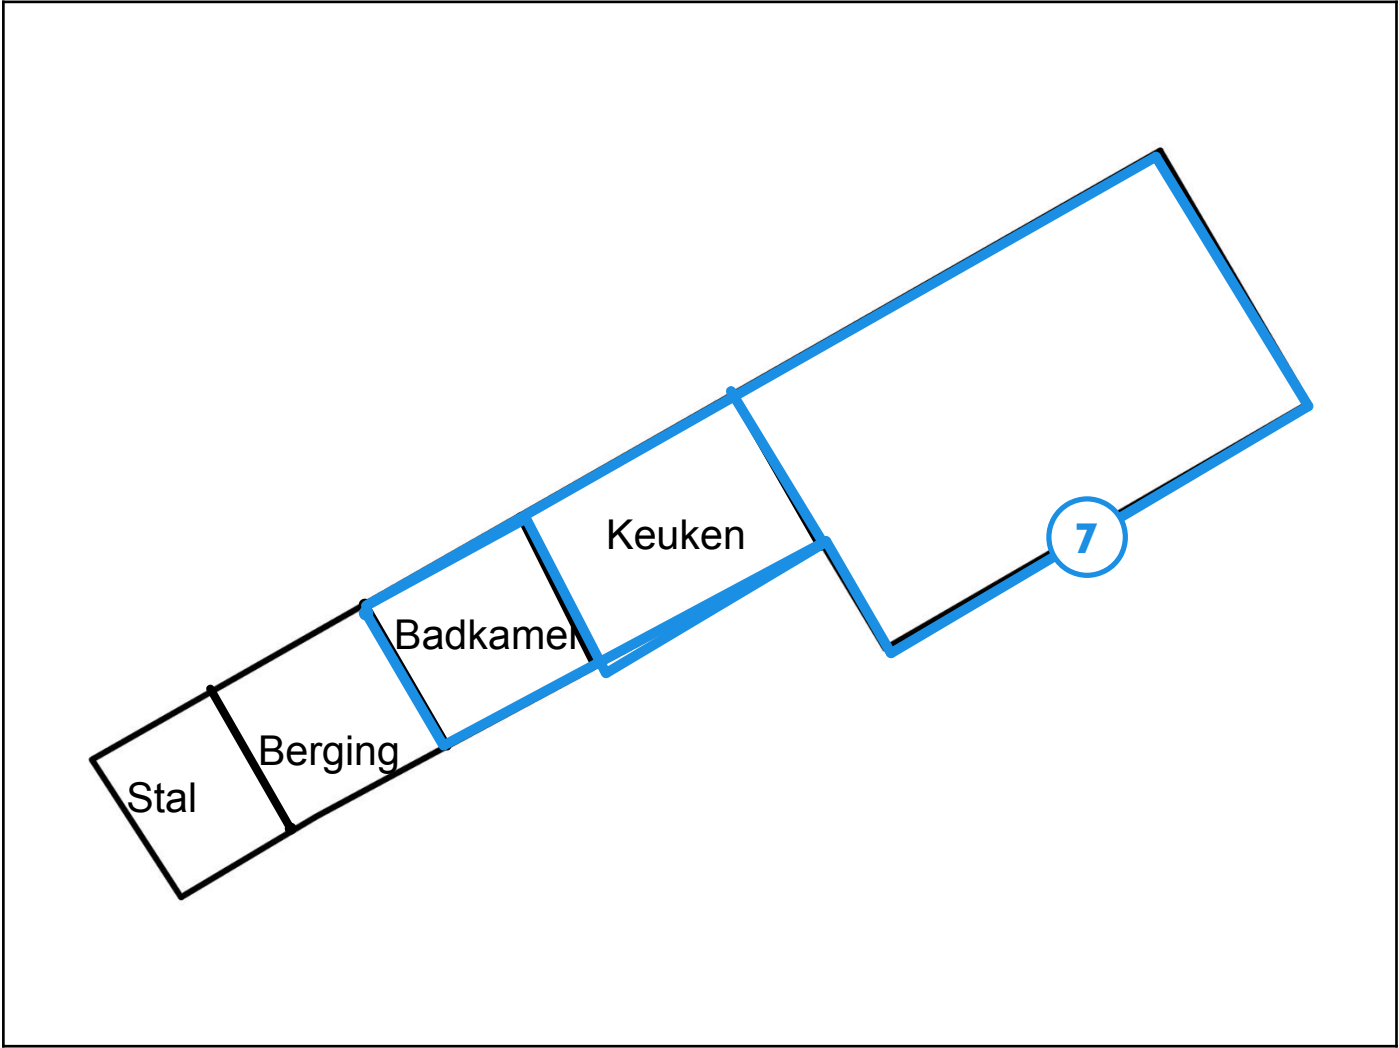
# Plan 1.1: Gelijkvloers bepleistering muren

| Beschrijving | Type | Actie |
|---|---|---|
| 7. Bepleistering muren | Geen asbest | - |

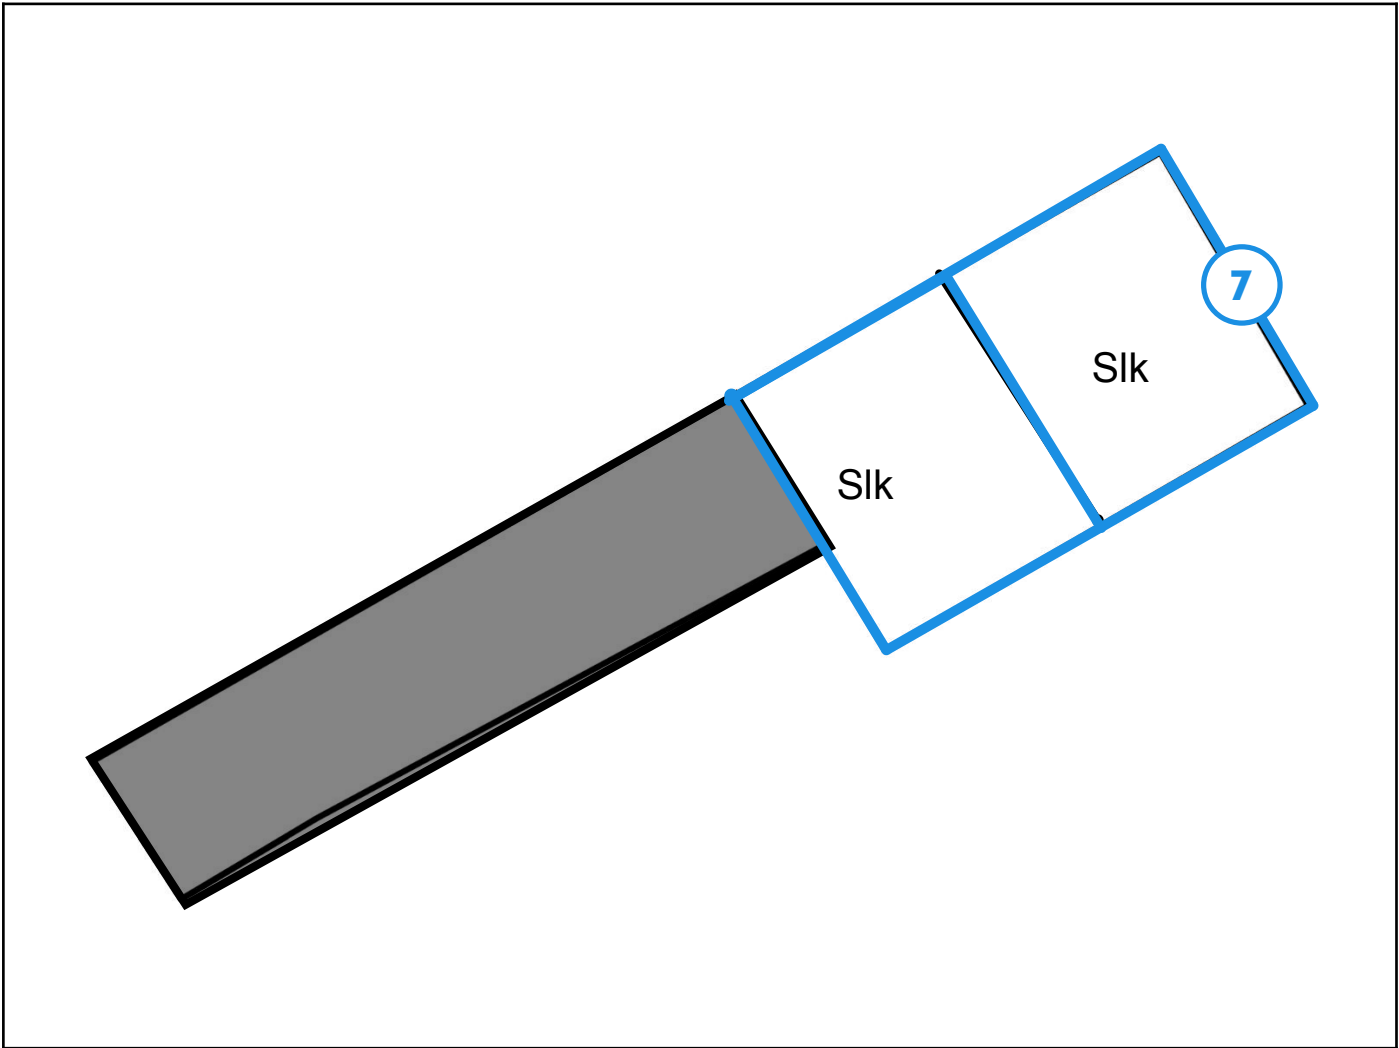
# Plan 1.5: Eerste verdiep bepleistering muren

| Beschrijving | Type | Actie |
|---|---|---|
| 7. Bepleistering muren | Geen asbest | - |

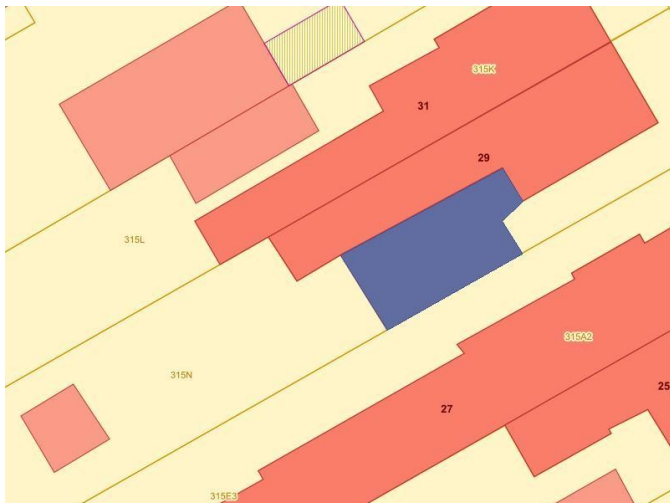
## Zone 2: Bijgebouw

### 1 Asbestmateriaal

| Beschrijving | Type | Actie |
|---|---|---|
| 1. Dakbedeking garage en berging | Asbestmateriaal | Verwijderen |

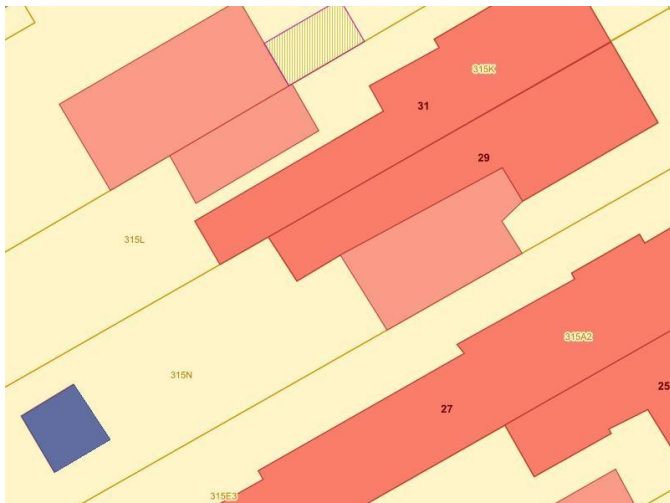
## Zone 3: Bijgebouw

### 1 Asbestmateriaal
