# Asbestinventarisatetest

Grote Peperstraat 32, 9100 Sint-Niklaas

Attestnummer : 20241229-000076.000

Uitgegeven op : 29.12.2024

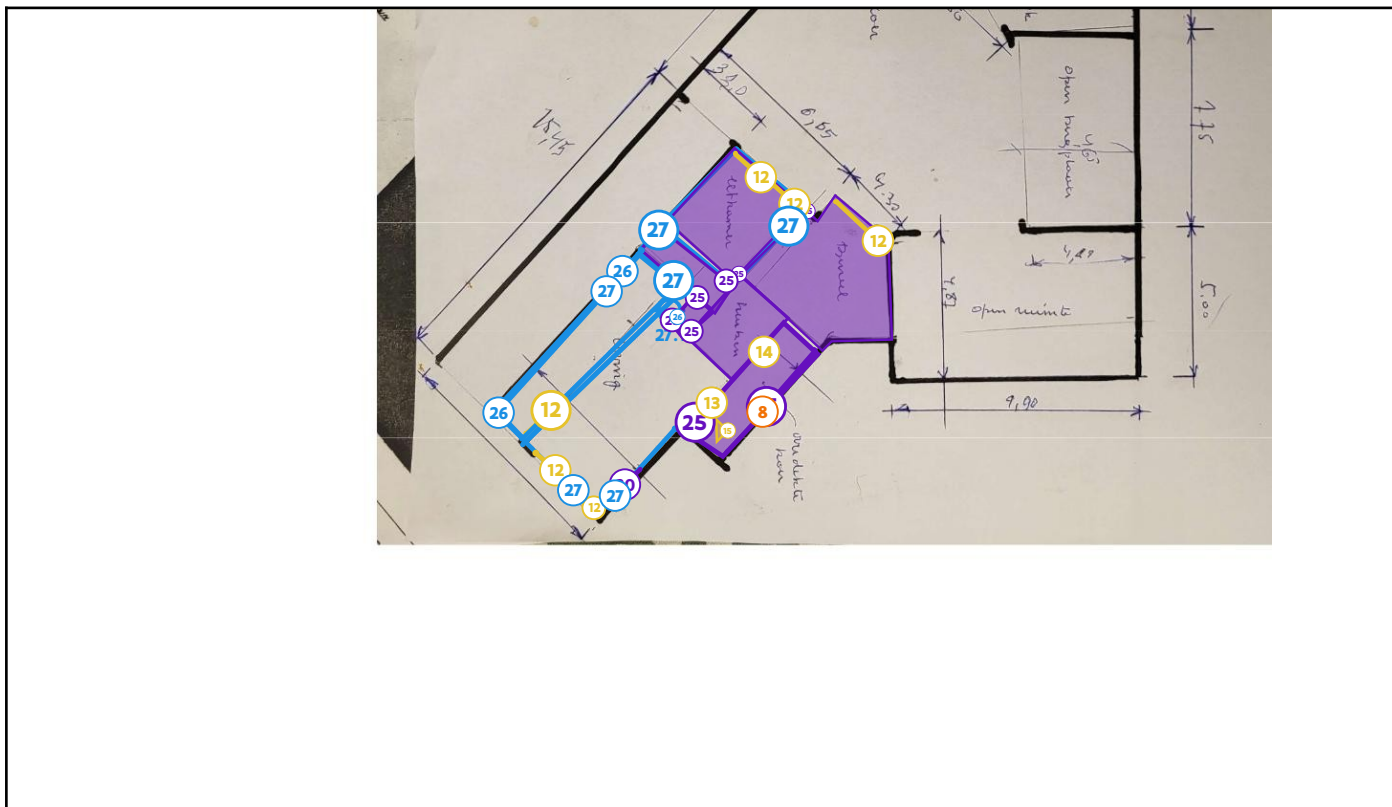
# Plan 1.1: Woning - Gelijkvloers

Beschrijving	Type	Actie
8. Doorvoer droogkast - asbest cement	Asbestmateriaal	Verwijderen
12. Gietijzeren radiatoren	Asbestmateriaal	Zorgvuldig beheren
13. Plaat met zekeringen op	Asbestmateriaal	Zorgvuldig beheren
14. Bakelieten schakelaars en aftakdozen	Asbestmateriaal	Zorgvuldig beheren
15. Boiler woning	Asbestmateriaal	Zorgvuldig beheren
20. Kachelkoord	Advies	-
25. Tegellijm - vloer- en wandtegels	Advies	-
26. Blauwe hardsteen dorpels, plinten en tabletten	Geen asbest	-
27. Pleisterwerk muren	Geen asbest	-

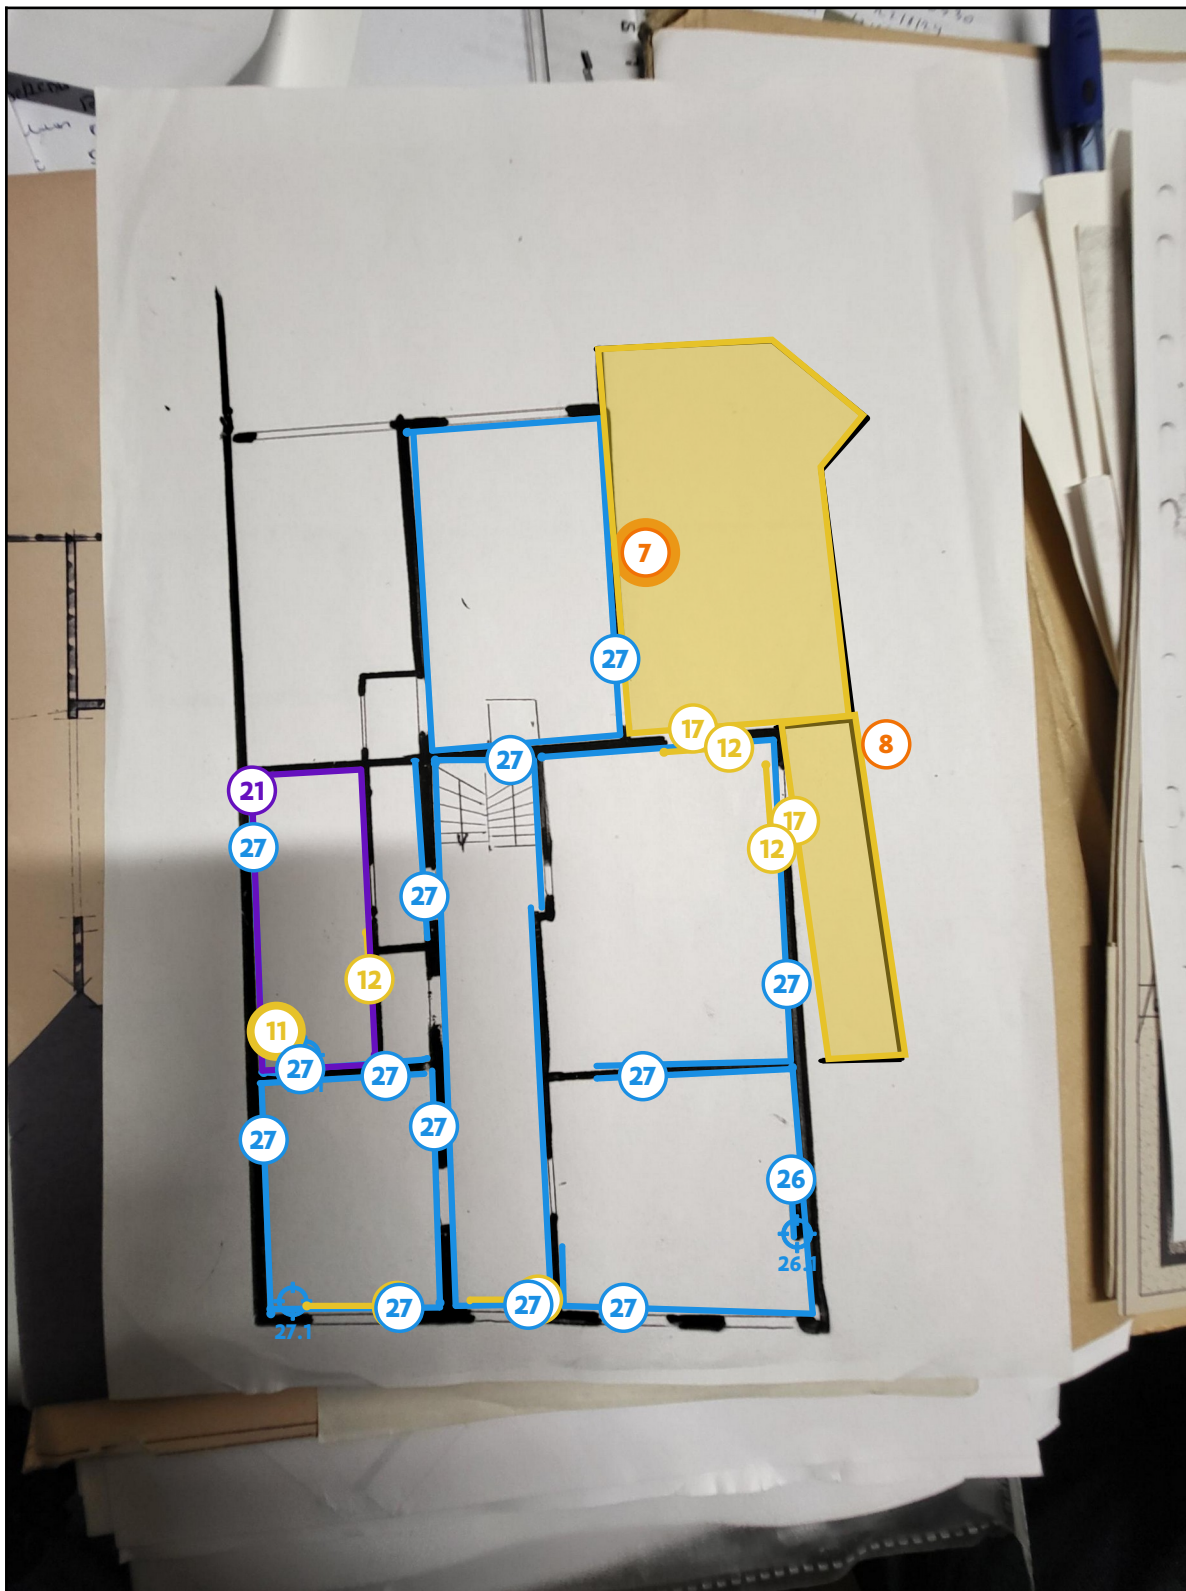
## Plan 1.2: 1ste verdieping

7. Schouw - asbest cement	Asbestmateriaal	Verwijderen
8. Doorvoer droogkast - asbest cement	Asbestmateriaal	Verwijderen
11. Leiding doorvoer naar de zolder	Asbestmateriaal	Zorgvuldig beheren
12. Gietijzeren radiatoren	Asbestmateriaal	Zorgvuldig beheren
17. Roofing platdak	Asbestmateriaal	Zorgvuldig beheren
21. Vloerzeil gebruikt als wandbekleding in badkamer	Advies	-
26. Blauwe hardsteen dorpels, plinten en tabletten	Geen asbest	-
26.1 Code: 9100GR_Peperstr32_S4	Puntmonster	-
27. Pleisterwerk muren	Geen asbest	-
27.1 Code: 9100GR_Peperstr32_S1	Mengmonster	-

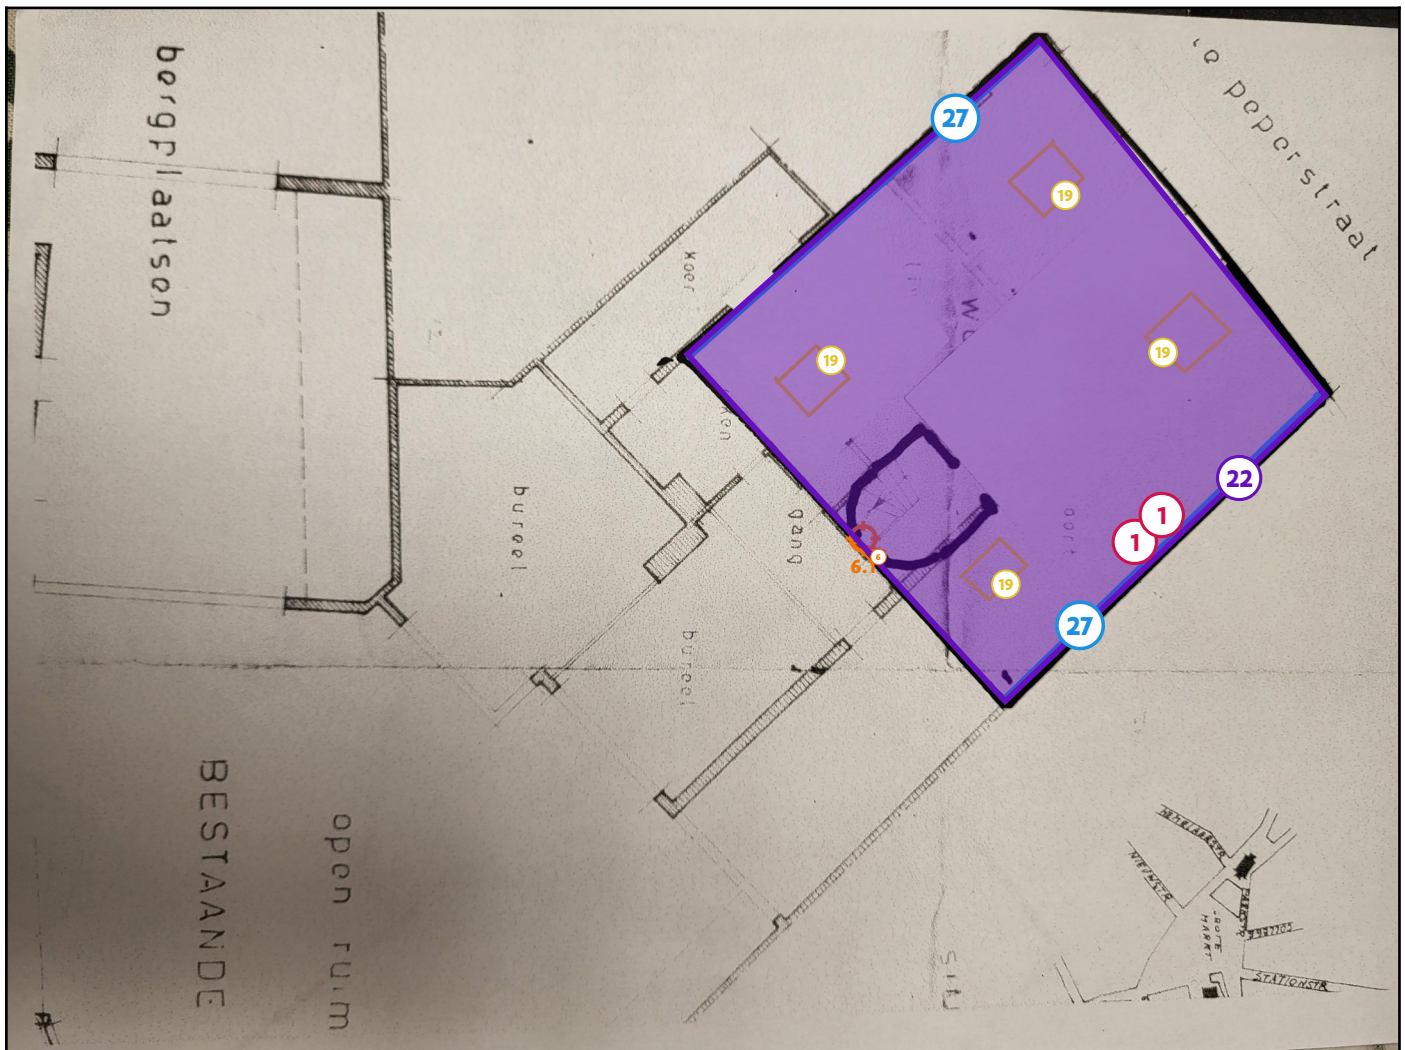
## Plan 1.3: Woning - zolder

Beschrijving	Type	Actie
1. Geveldoorvoer op zolder - asbestcement	Asbestmateriaal	Dringend verwijderen
6. Afwerking op tablet aan het raam naar de zolder	Asbestmateriaal	Verwijderen
6.1 Code: 9100GR_Peperstr32_S3	Puntmonster	-
19. asbestkoord in velux	Asbestmateriaal	Zorgvuldig beheren
22. Onderdak	Advies	-
27. Pleisterwerk muren	Geen asbest	-

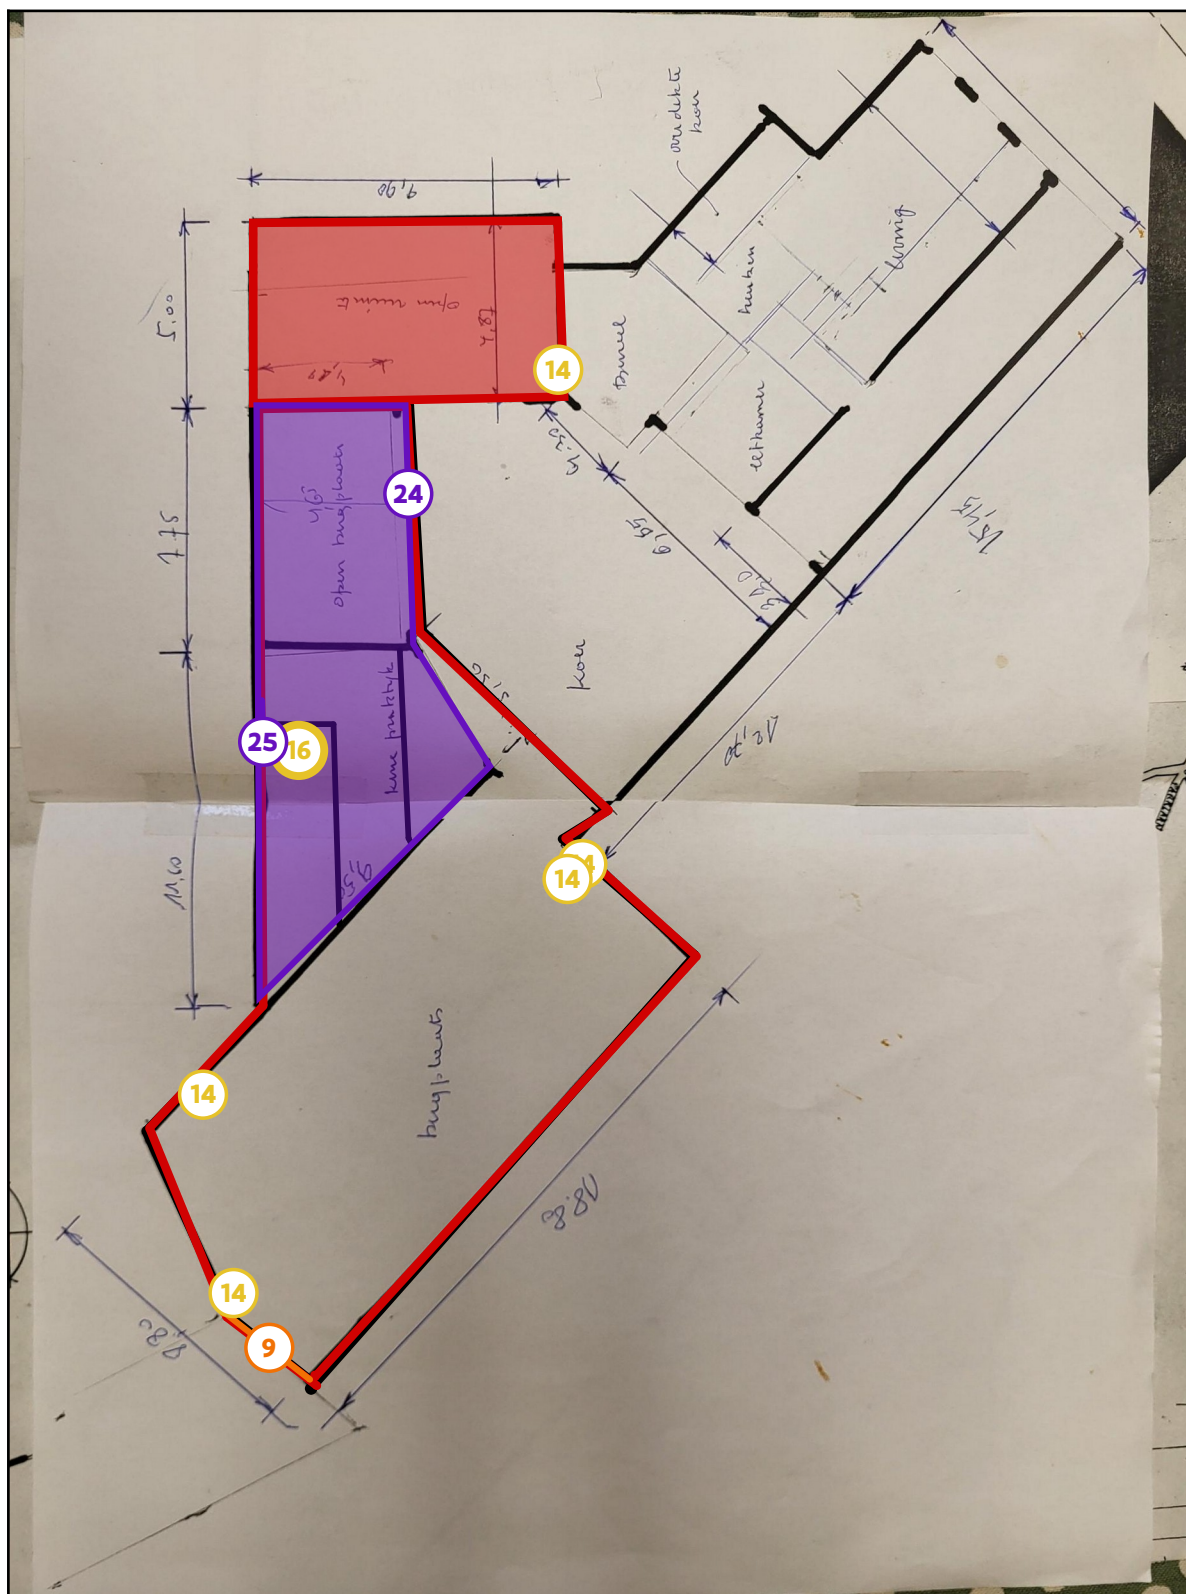
## Plan 2.1: Gelijkvloers

9. Stopverf aan glasramen	Asbestmateriaal	Verwijderen
14. Bakelieten schakelaars en aftakdozen	Asbestmateriaal	Zorgvuldig beheren
16. Boiler praktijkruimte	Asbestmateriaal	Zorgvuldig beheren
24. Laminaat vloer kine praktijk	Advies	-
25. Tegellijm - vloer- en wandtegels	Advies	-

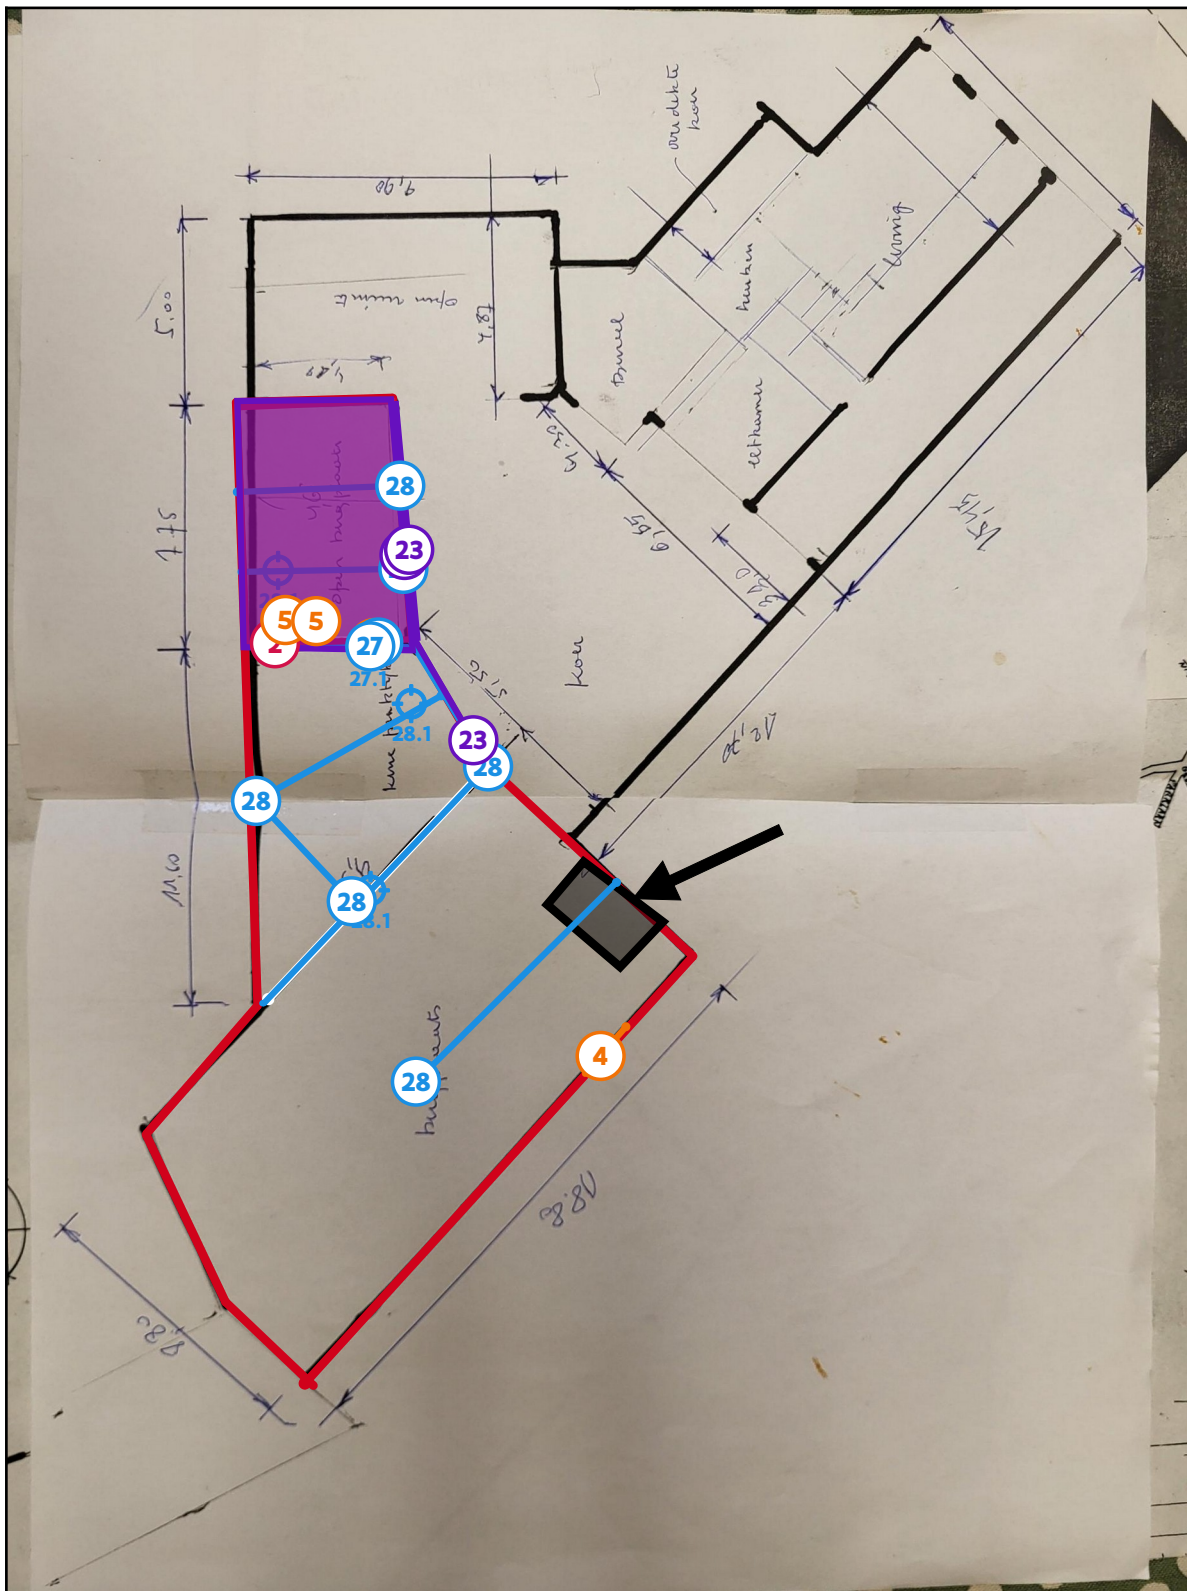
## Plan 2.2: 1ste verdieping

2. Golfplaten op dak magazijn	Asbestmateriaal	Dringend verwijderen
3. Vulpaneel schuifdeur	Asbestmateriaal	Verwijderen
4. Plaat in oude raamopening	Asbestmateriaal	Verwijderen
5. Schouw op magazijn - asbest cement	Asbestmateriaal	Verwijderen
23. Kunststof golfplaten op bijgebouw	Advies	-
27. Pleisterwerk muren	Geen asbest	-
27.1 Code: 9100GR_Peperstr32_S1	Mengmonster	-
28. Metaalverf stalen liggers magazijn	Geen asbest	-
28.1 Code: 9100GR_Peperstr32_S2	Mengmonster	-

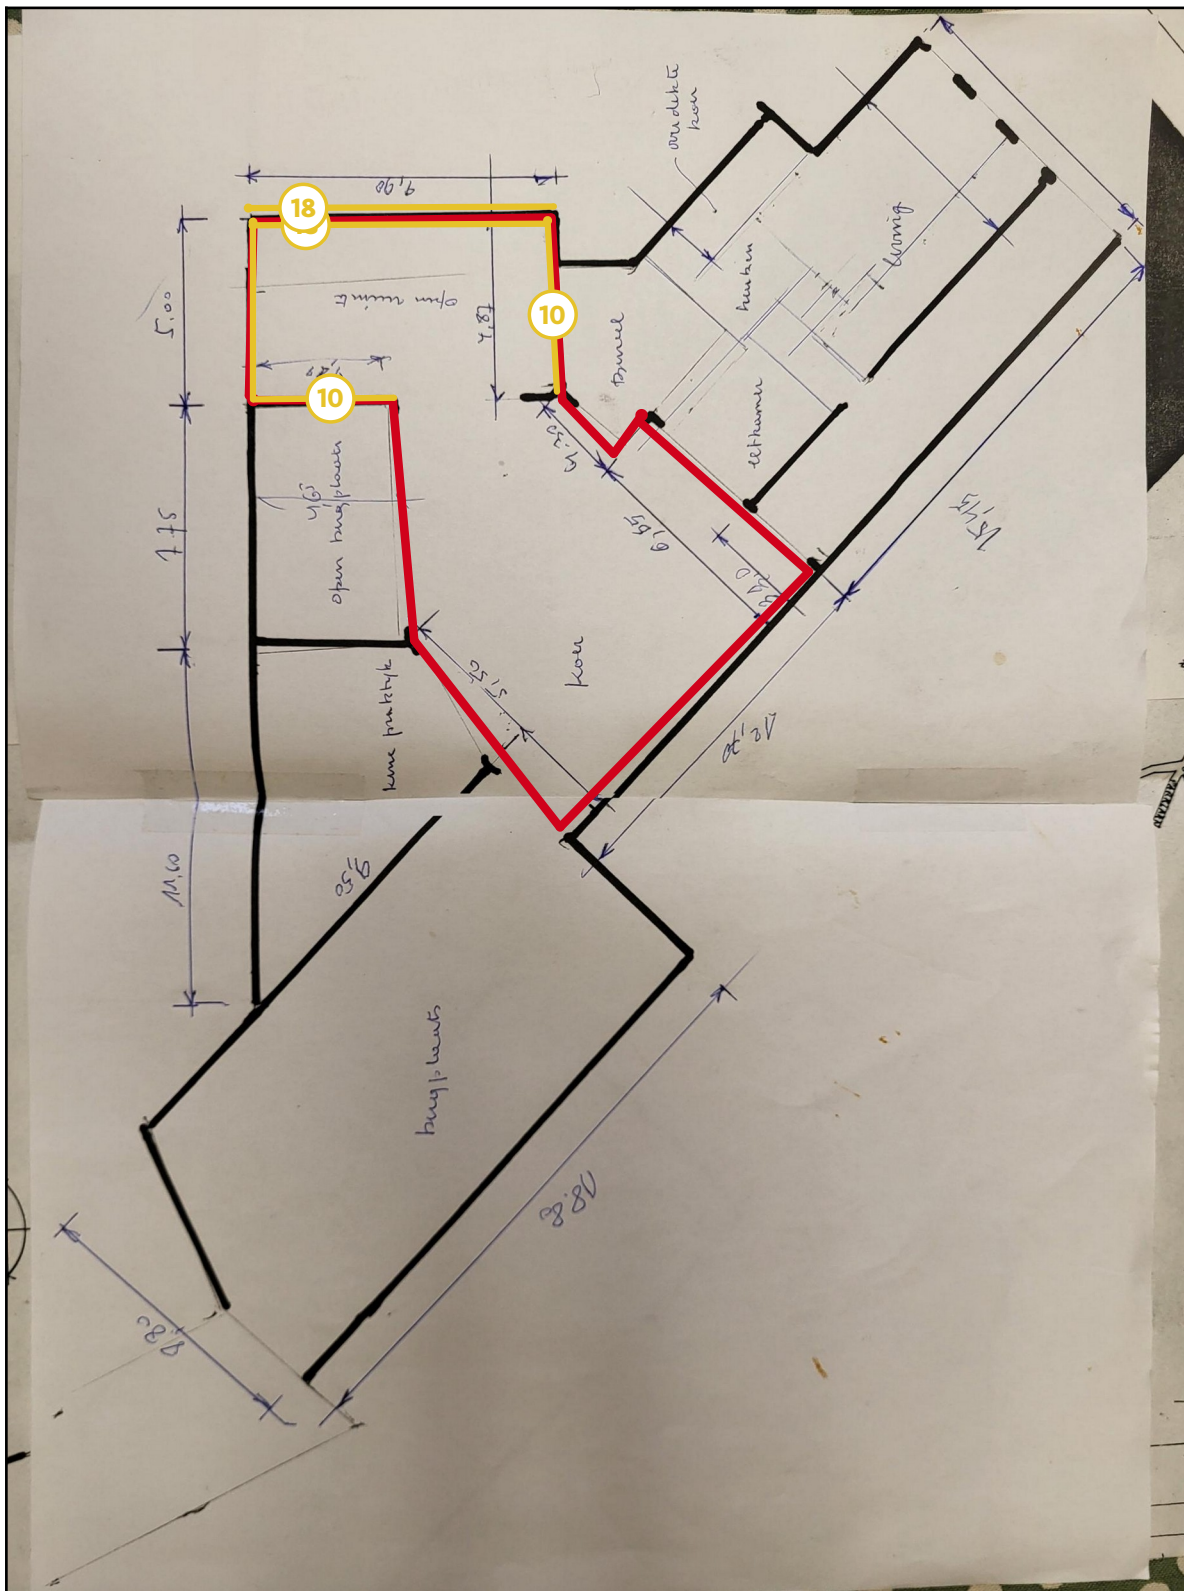
## Plan 3.1: Koer

10. Cementering koer	Asbestmateriaal	Zorgvuldig beheren
18. Roofing onder deksteen gemene muur	Asbestmateriaal	Zorgvuldig beheren

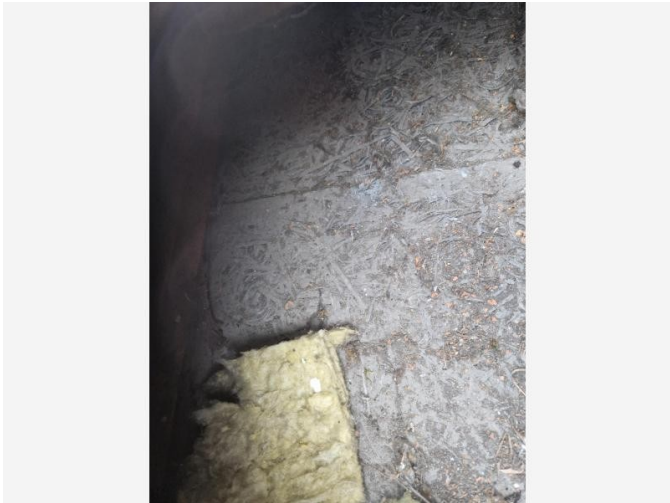
Vrije foto

Identificatiemethode	Vaststelling & expertise (niet-asbestverdacht)
Primaire drager	Schuin dak
(Asbest)materiaal	Onderdak opgebouwd uit houtwolplaten

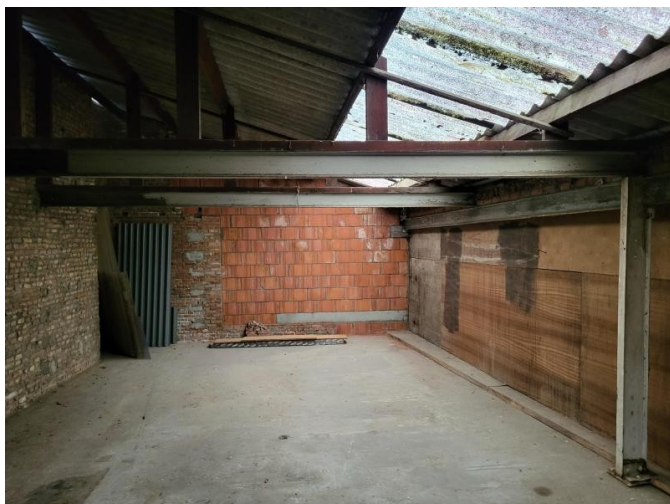
Vrije foto

Identificatiemethode	Redelijk vermoeden
Primaire drager	Schuin dak
(Asbest)materiaal	Dak- en gevelbekleding - Golfplaat

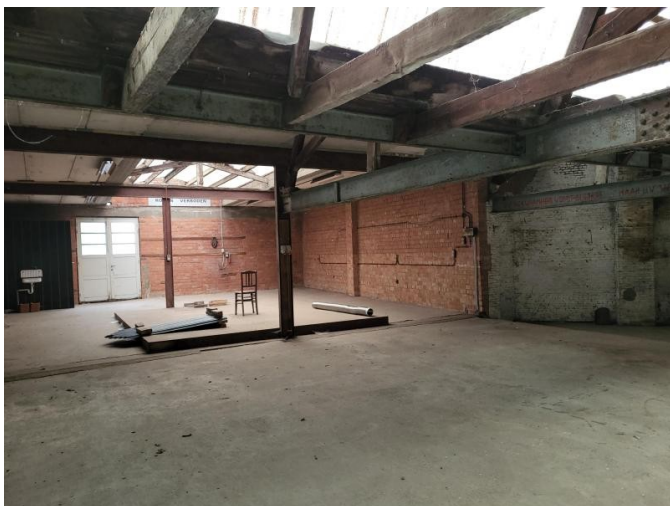
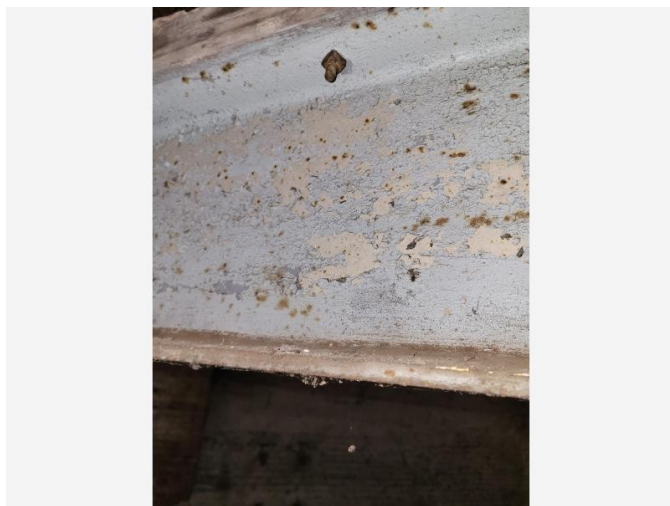
# Fiche 28: Metaalverf stalen liggers magazijn

Geen asbest
