# Asbestinventarisatetest

Bergenstraat 6, 8972 Poperinge

Attestnummer : 20250303-000407.000

Uitgegeven op : 03.03.2025

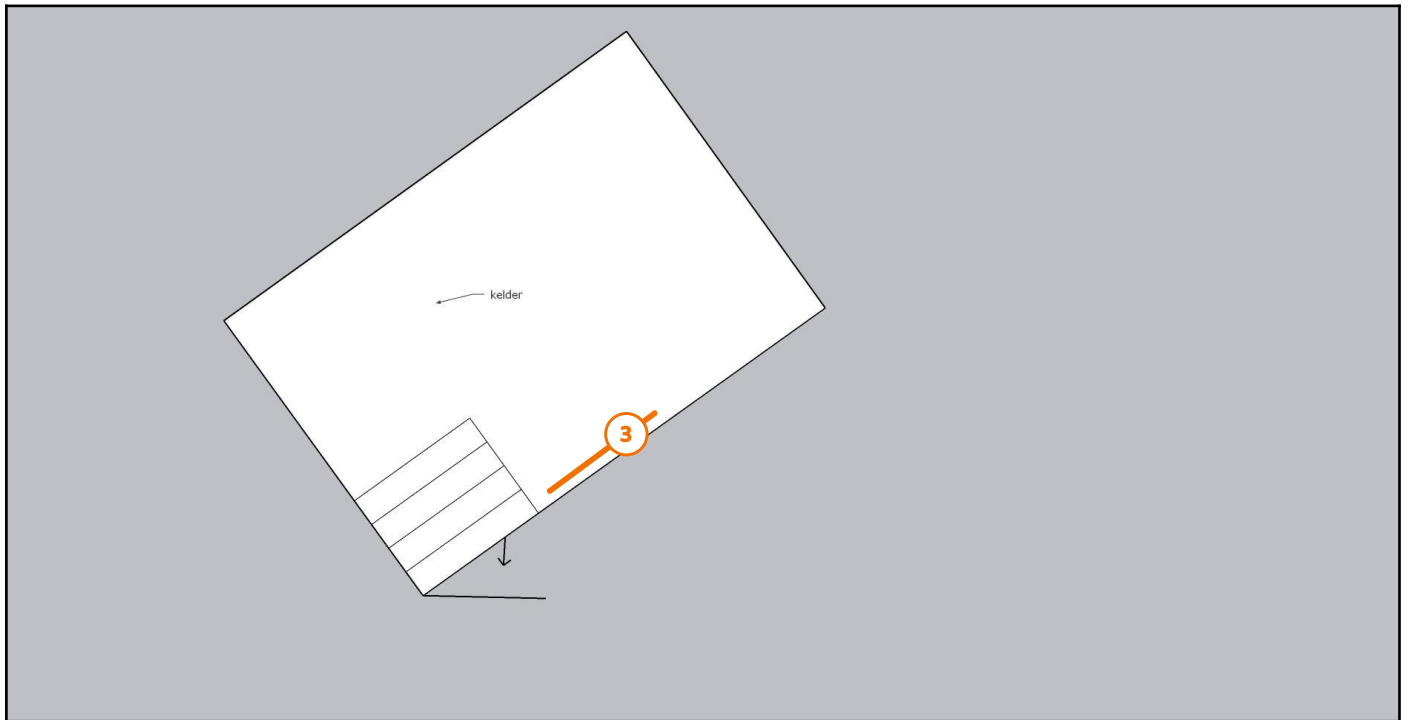
## Plan 1.3: kelder

| Beschrijving | Type | Actie |
|---|---|---|
| 3. elektrische kabels in kelder | Asbestmateriaal | <a href="#">Verwijderen</a> |

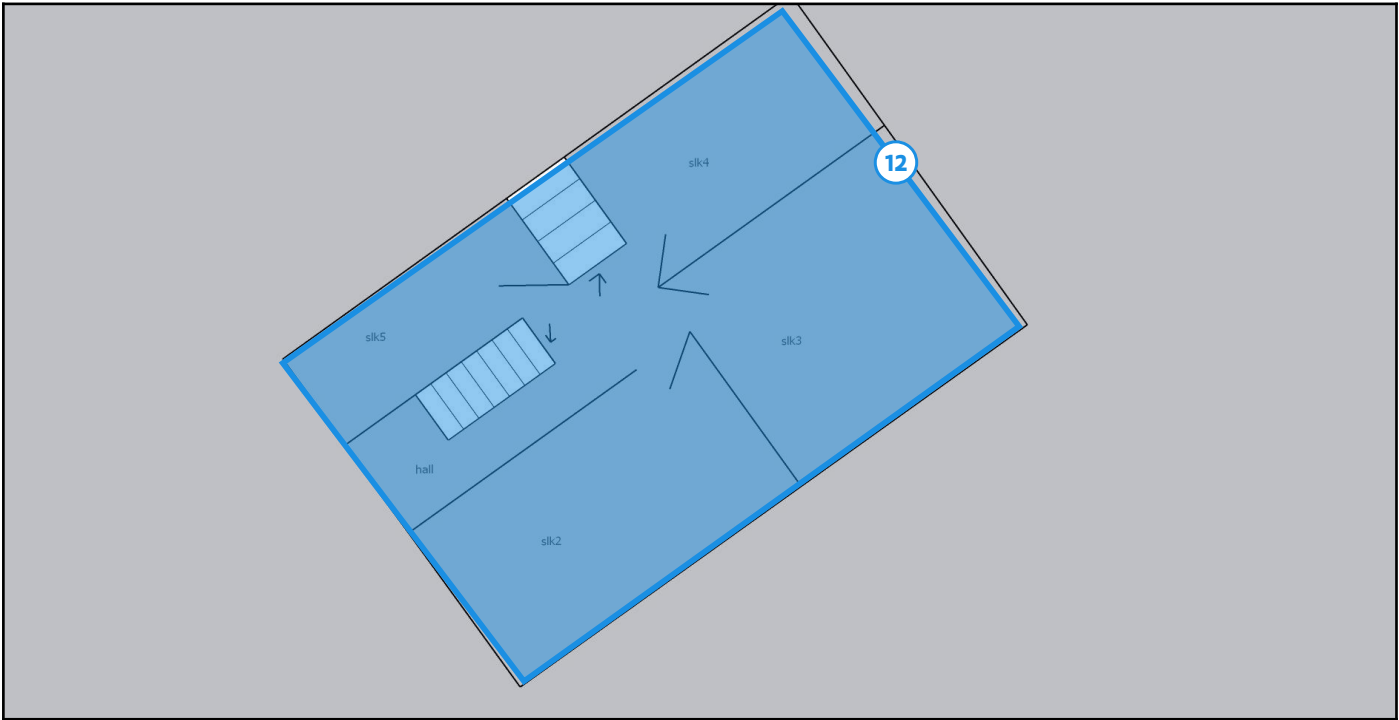
# Plan 1.7: eerste

| Beschrijving | Type | Actie |
|---|---|---|
| 12. vloerzeil boven | Geen asbest | - |
