# Asbestinventarisatetest

J. Demolderlaan 20, 8660 De Panne

Attestnummer : 20250506-000431.000

Uitgegeven op : 06.05.2025

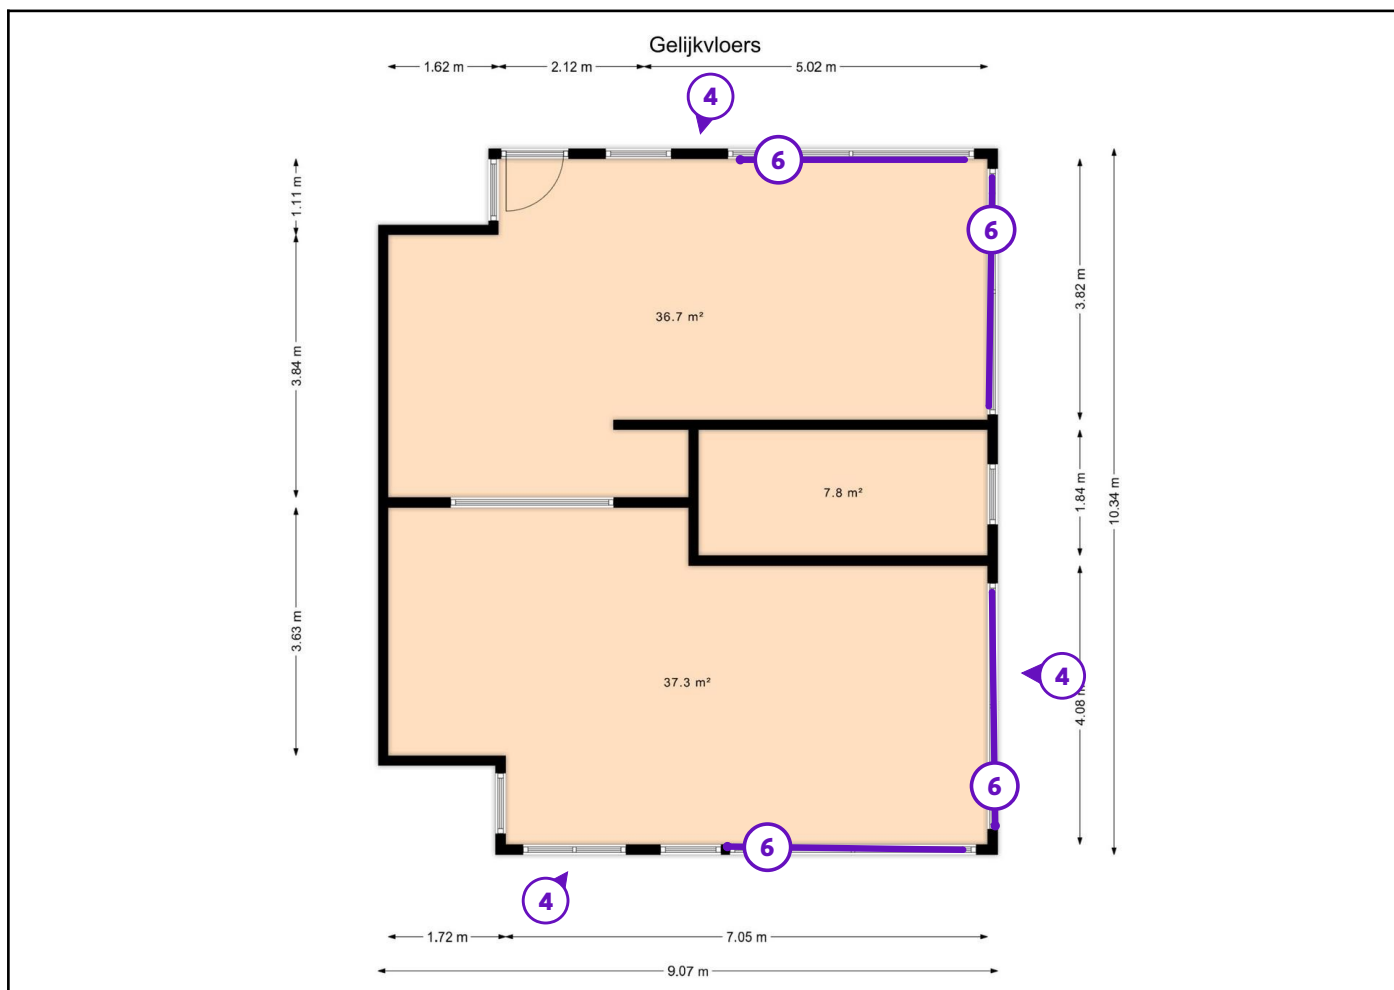
## Plan 1.2: Grondplan gelijkvloers

| Beschrijving | Type | Actie |
|---|---|---|
| 6. *Geen verdachte vensterbank | Advies | - |

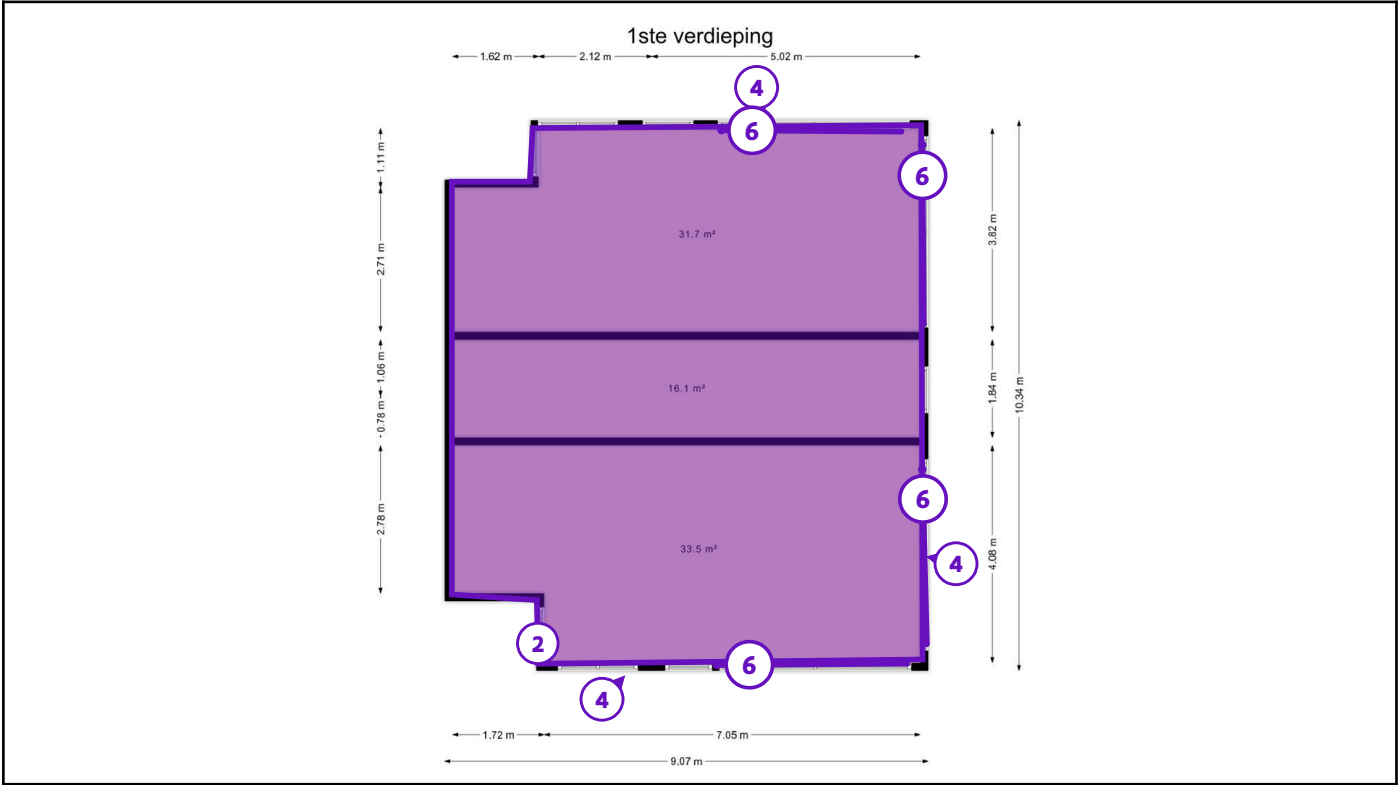
# Plan 1.3: Grondplan eerste verdiep

| Beschrijving | Type | Actie |
|---|---|---|
| 6. *Geen verdachte vensterbank | Advies | - |

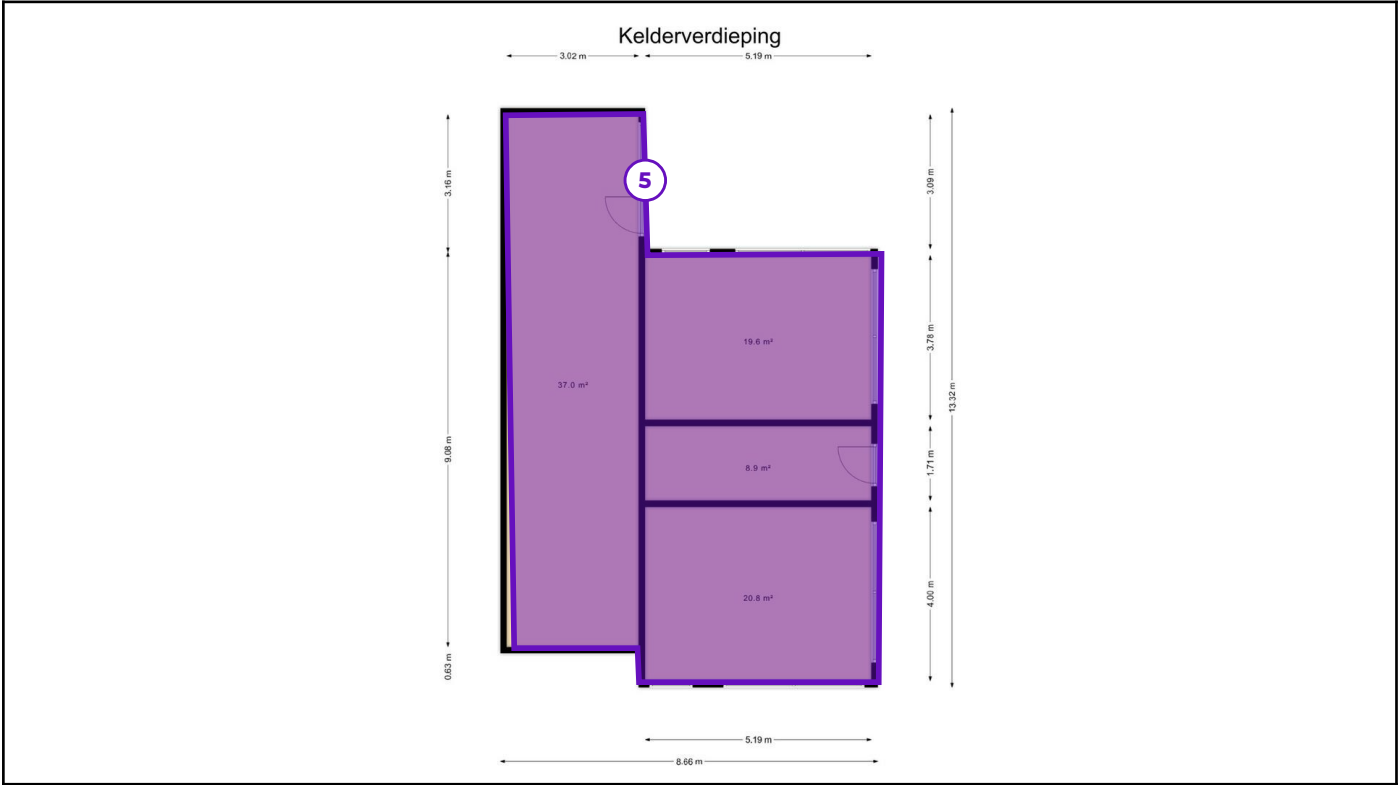
# Plan 1.4: Grondplan kelderverdiep muren en plafond

| Beschrijving | Type | Actie |
|---|---|---|
| 5. * Nergens pleisterwerk aanwezig in de woning | Advies | - |

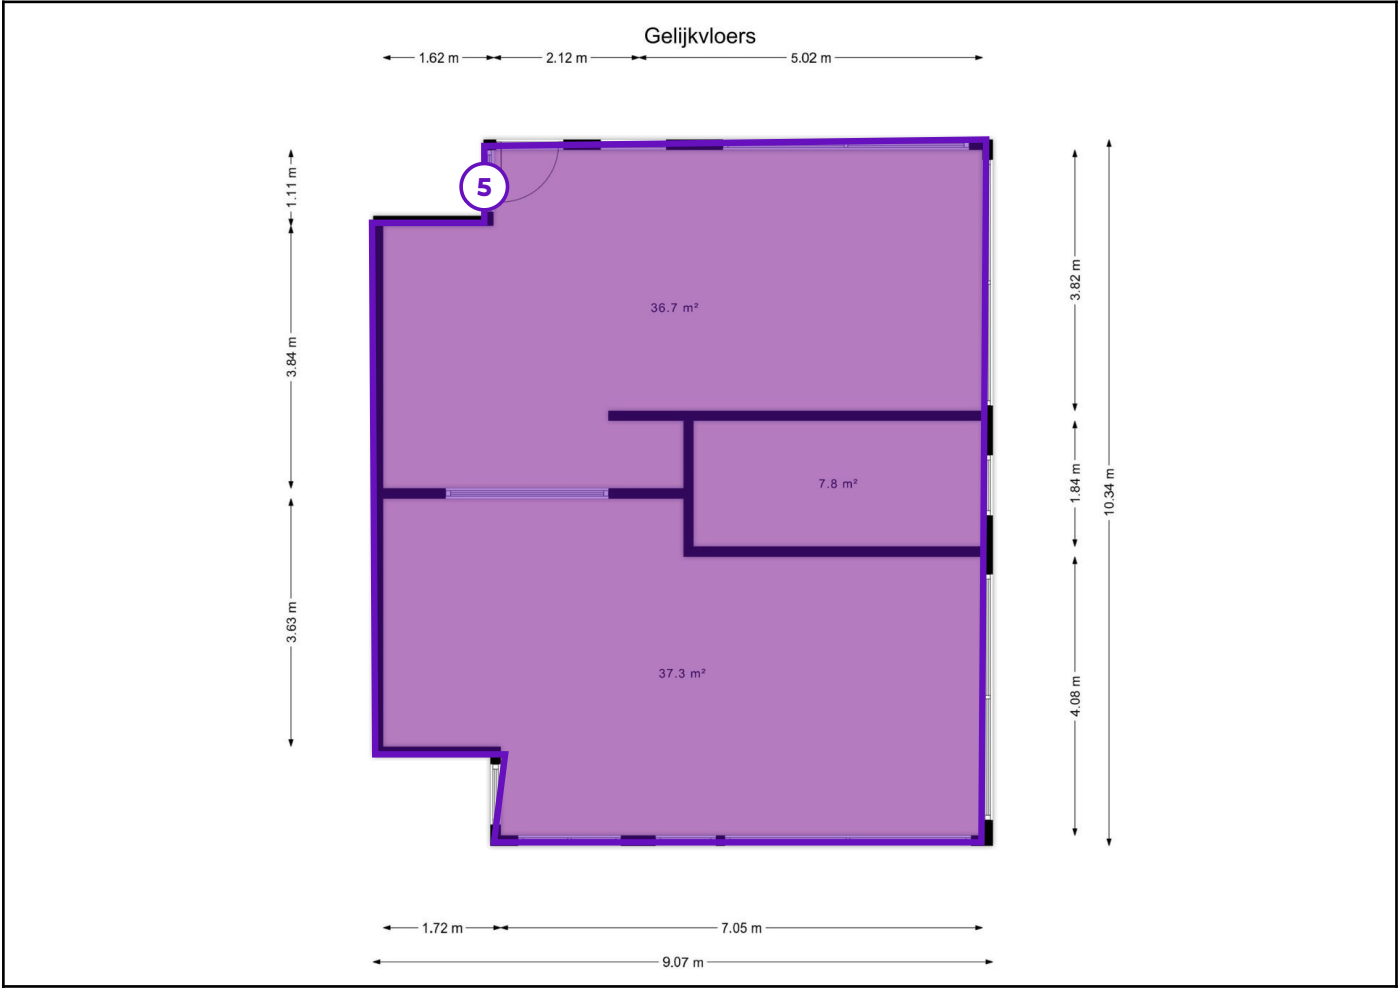
# Plan 1.5: Grondplan gelijkvloers muren en plafond

| Beschrijving | Type | Actie |
|---|---|---|
| 5. * Nergens pleisterwerk aanwezig in de woning | Advies | - |

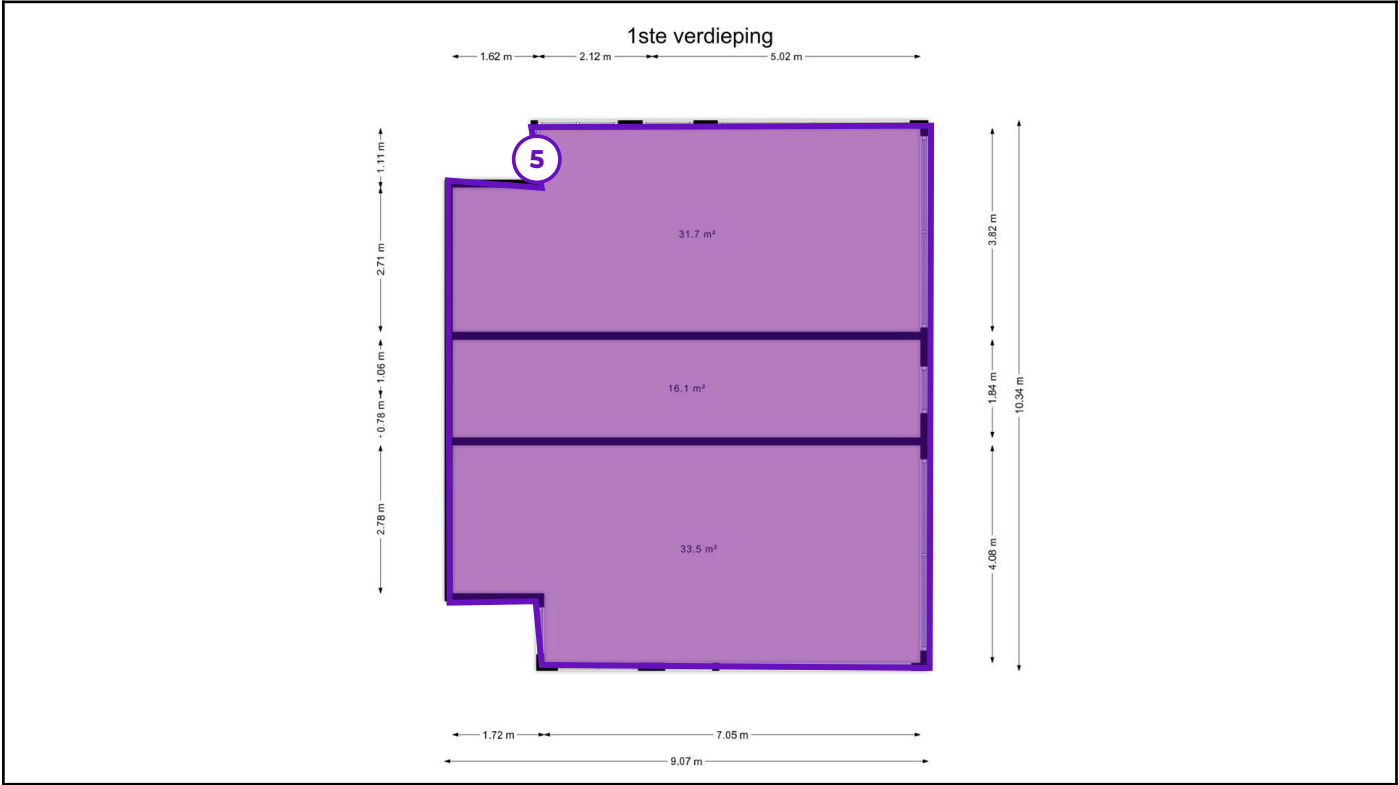
# Plan 1.6: Grondplan eerste verdiep muren en plafond

| Beschrijving | Type | Actie |
|---|---|---|
| 5. * Nergens pleisterwerk aanwezig in de woning | Advies | - |
