Asbestinventarisatetest

Grimbergsesteenweg 1/0101, 1980 Zemst

Attestnummer : 20241009-000275.000

Uitgegeven op : 09.10.2024

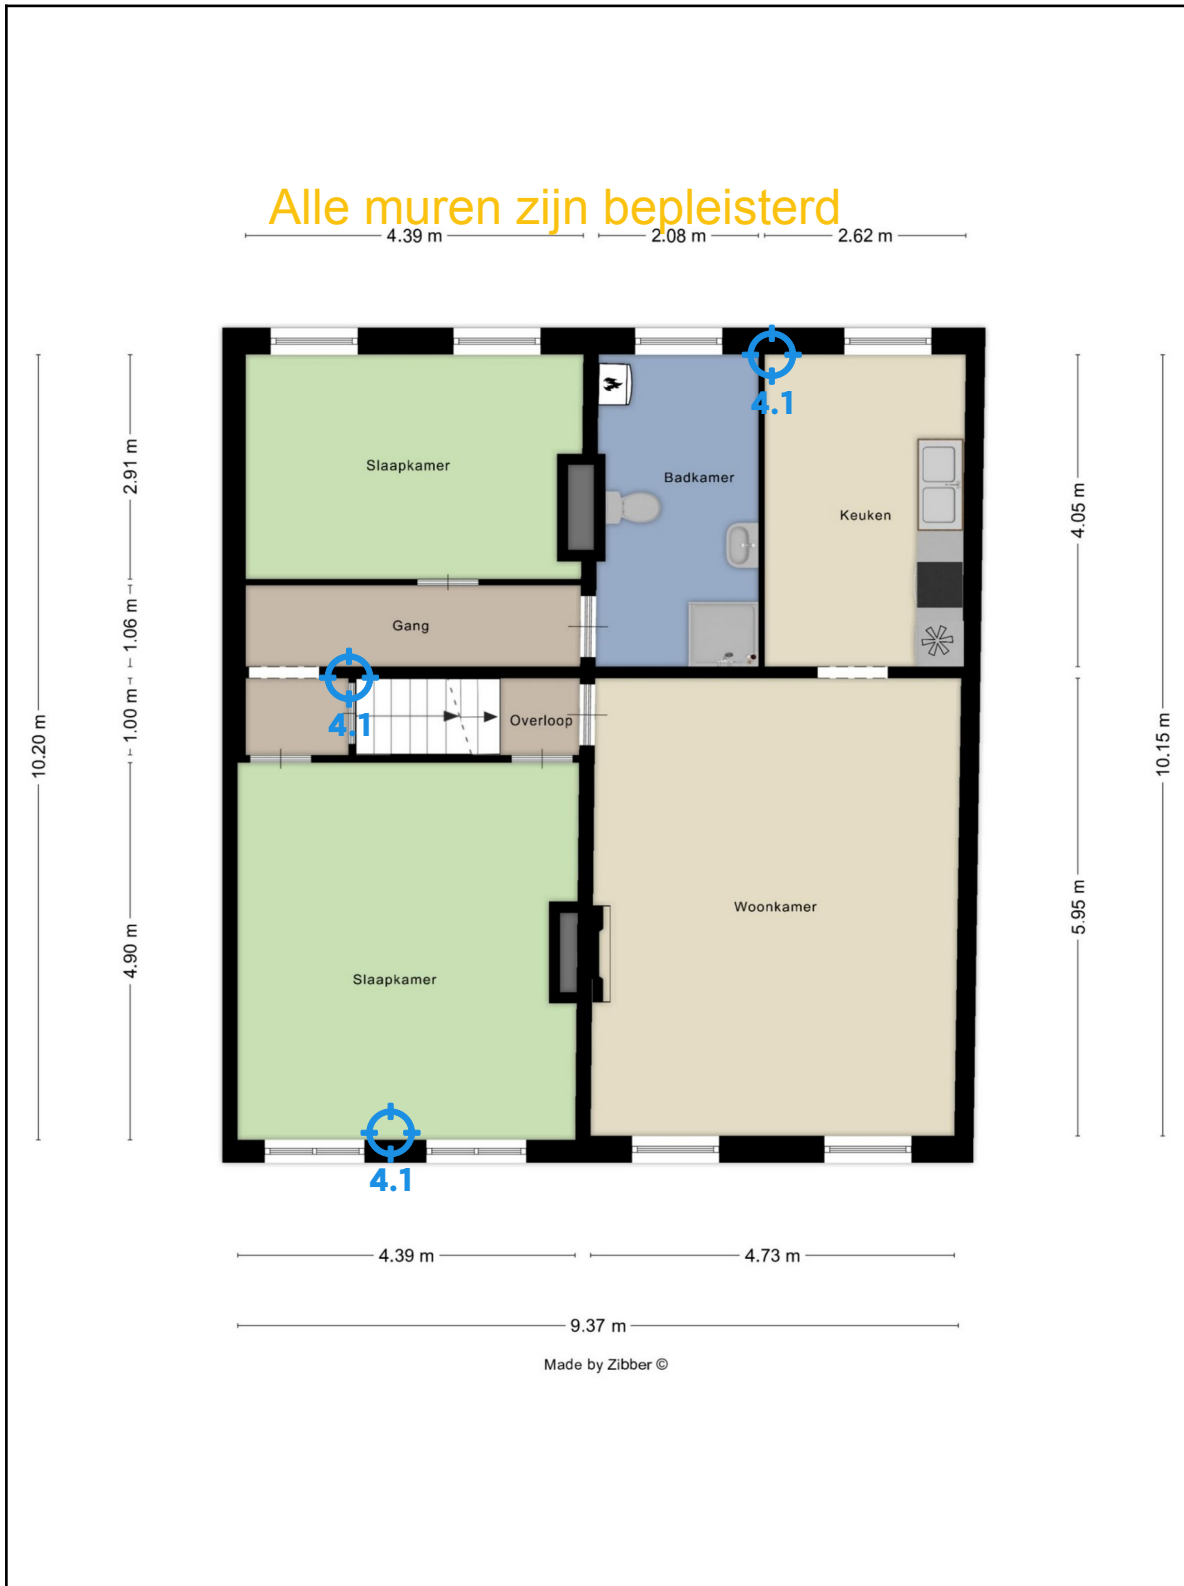
Plan 1.1: 96837_2D_Eerste_Verdieping_Grimbergsesteenweg_1_Ep

4. Pleister muren	Geen asbest	-
4.1 Code: MM02	Mengmonster	-
