# Asbestinventarisatetest

Schoonaerde 69/2, 3290 Diest

Attestnummer : 20250210-000276.000

**Niet-asbestveilig**

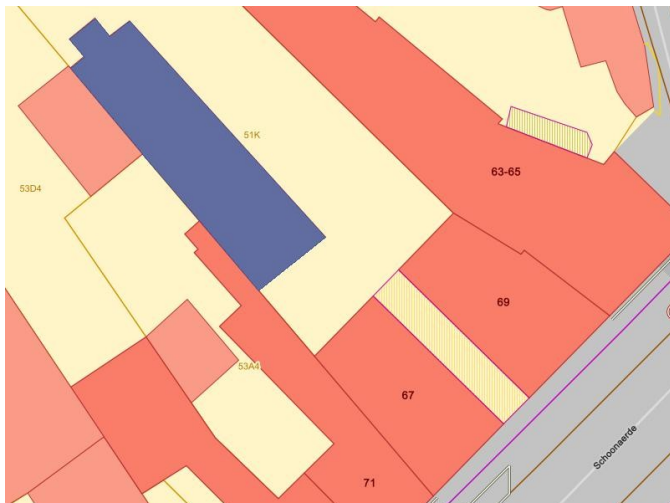
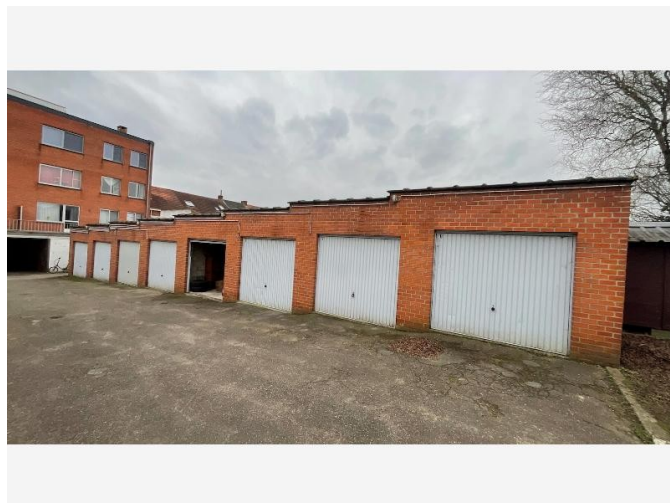
## Zone 1: Bijgebouw

Tijdens de inspectie vastgesteld:

- 0 Asbestmaterialen
- 0 Beperkingen
- 0 Uitsluitingen
- 0 Roerende goederen
- 0 Puin, steenslag, (water)bodem
- 0 Adviezen
- 0 Geen asbest

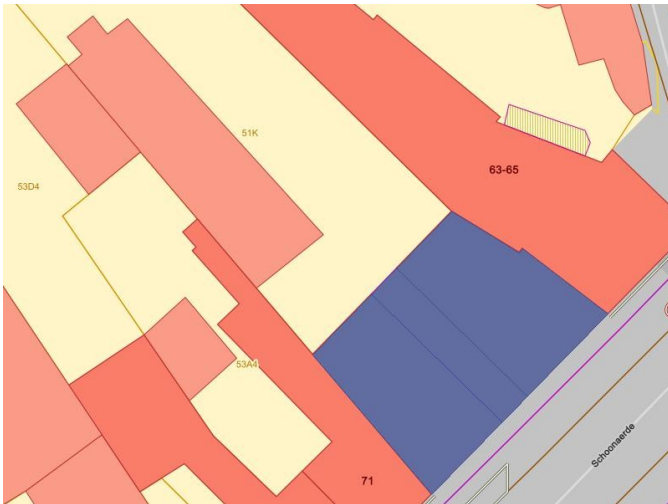
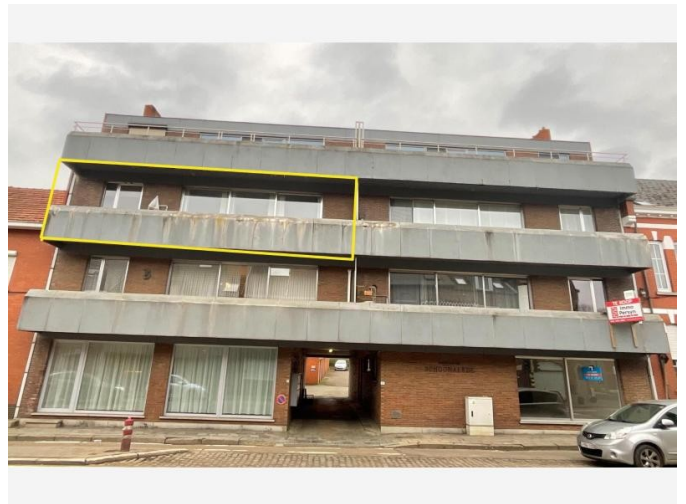
## Zone 2: Hoofdgebouw

Tijdens de inspectie vastgesteld:

- 1 Asbestmateriaal**
- 0 Beperkingen
- 0 Uitsluitingen
- 0 Roerende goederen
- 0 Puin, steenslag, (water)bodem
- 3 Adviezen**
- 2 Geen asbest**

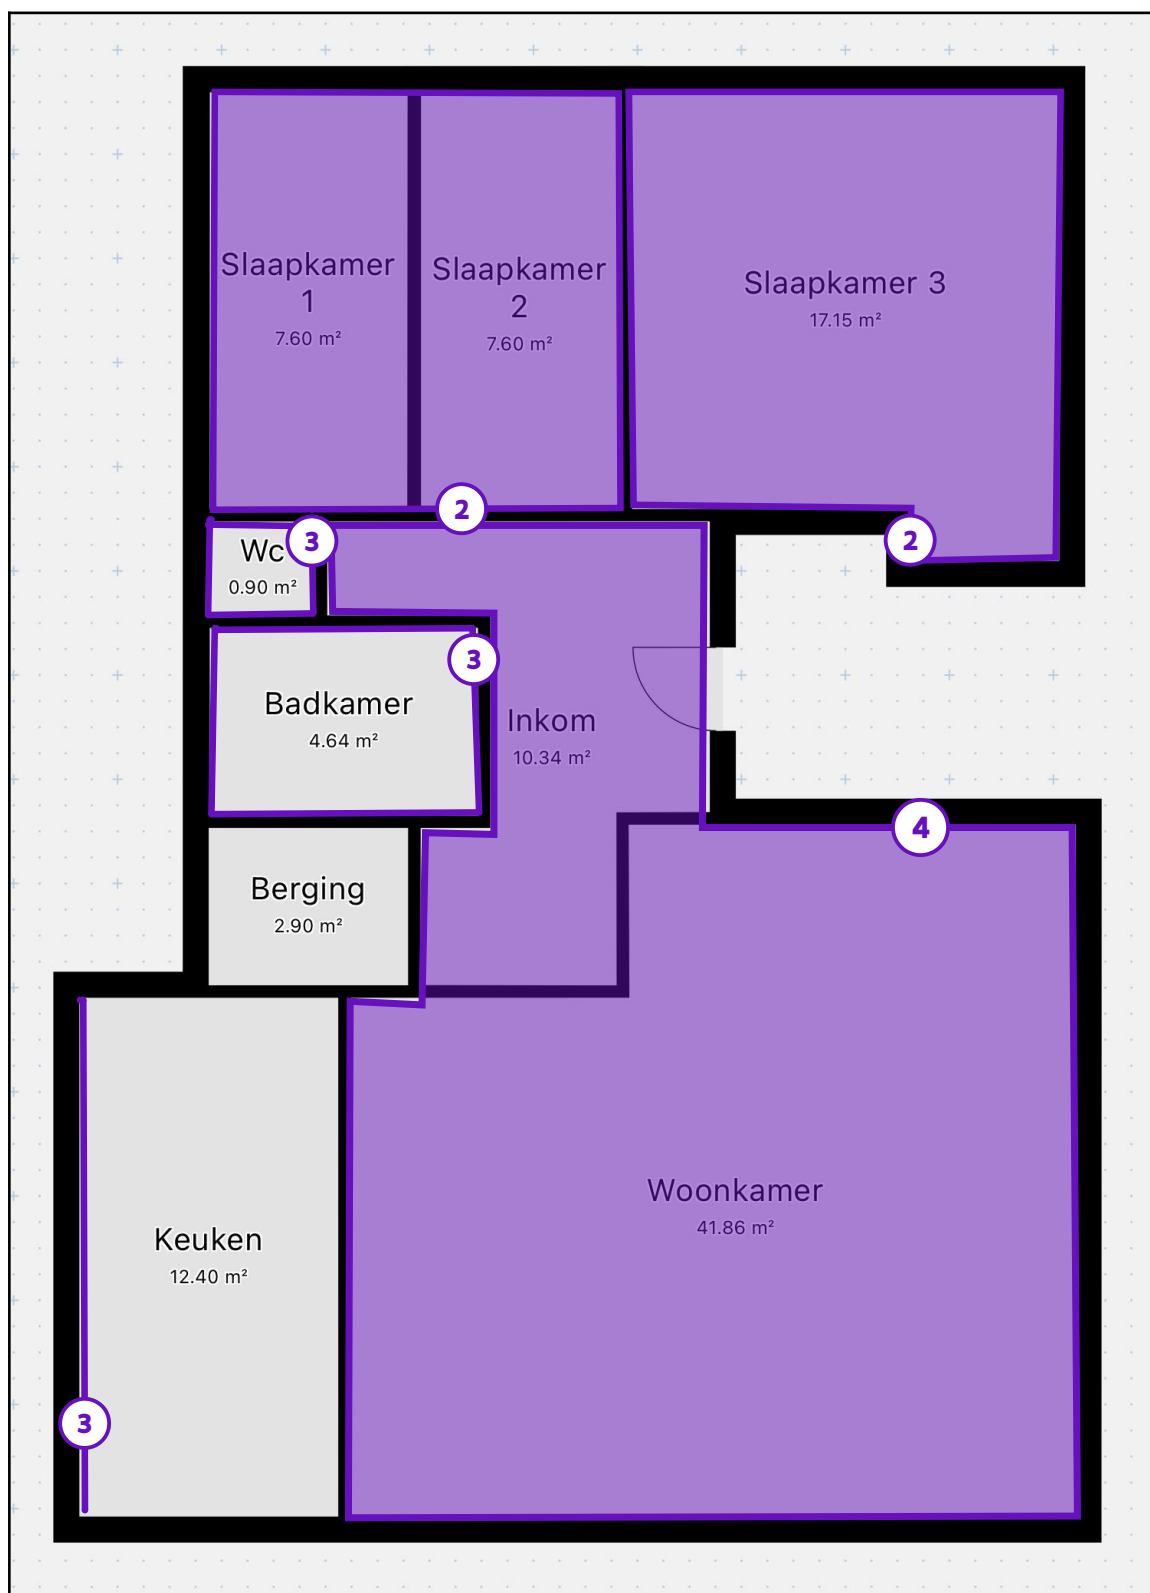
## Plan 2.1: Appartement - lijmlaag -vinyl - laminaat

| 4. Laminaat | Advies | - |

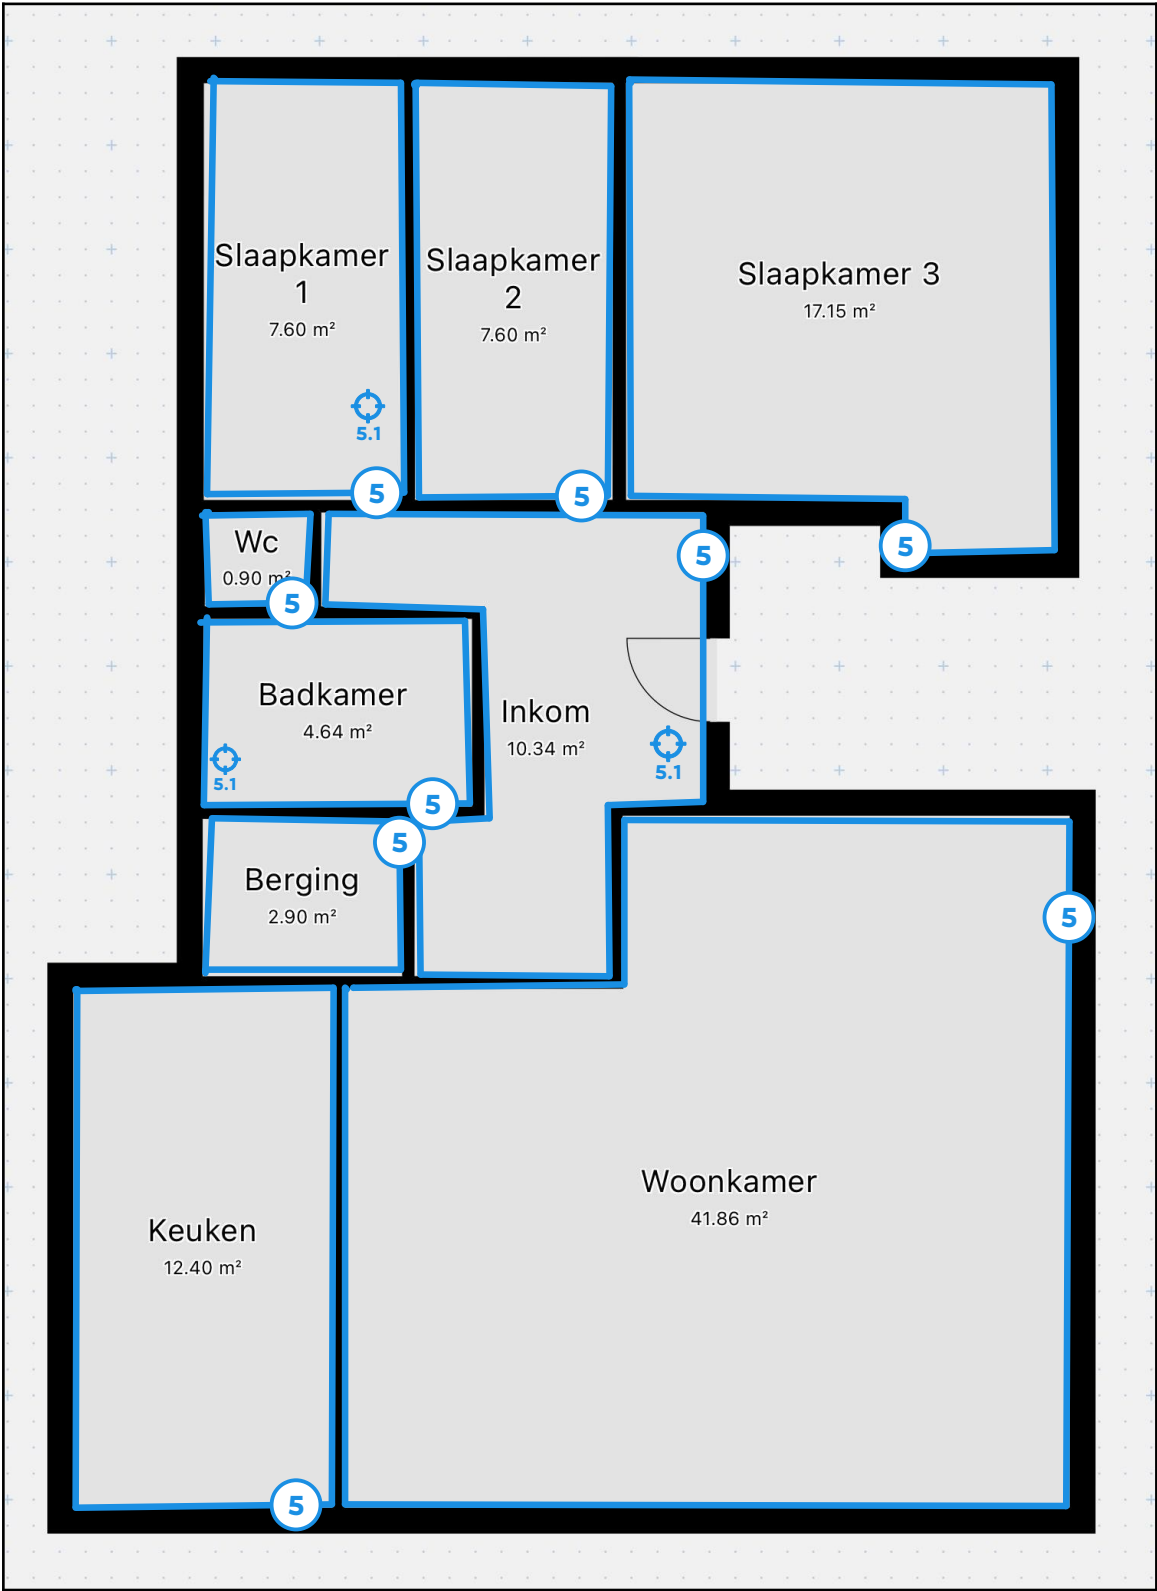
## Plan 2.2: Appartement pleisterwerk muren

| 6.1 Code: MN2 pleister plafond | Mengmonster | - |
