# Asbestinventarisatetest

Boomgaardstraat 19/2, 3590 Diepenbeek

Attestnummer : 20250306-000113.000

**Niet-asbestveilig**

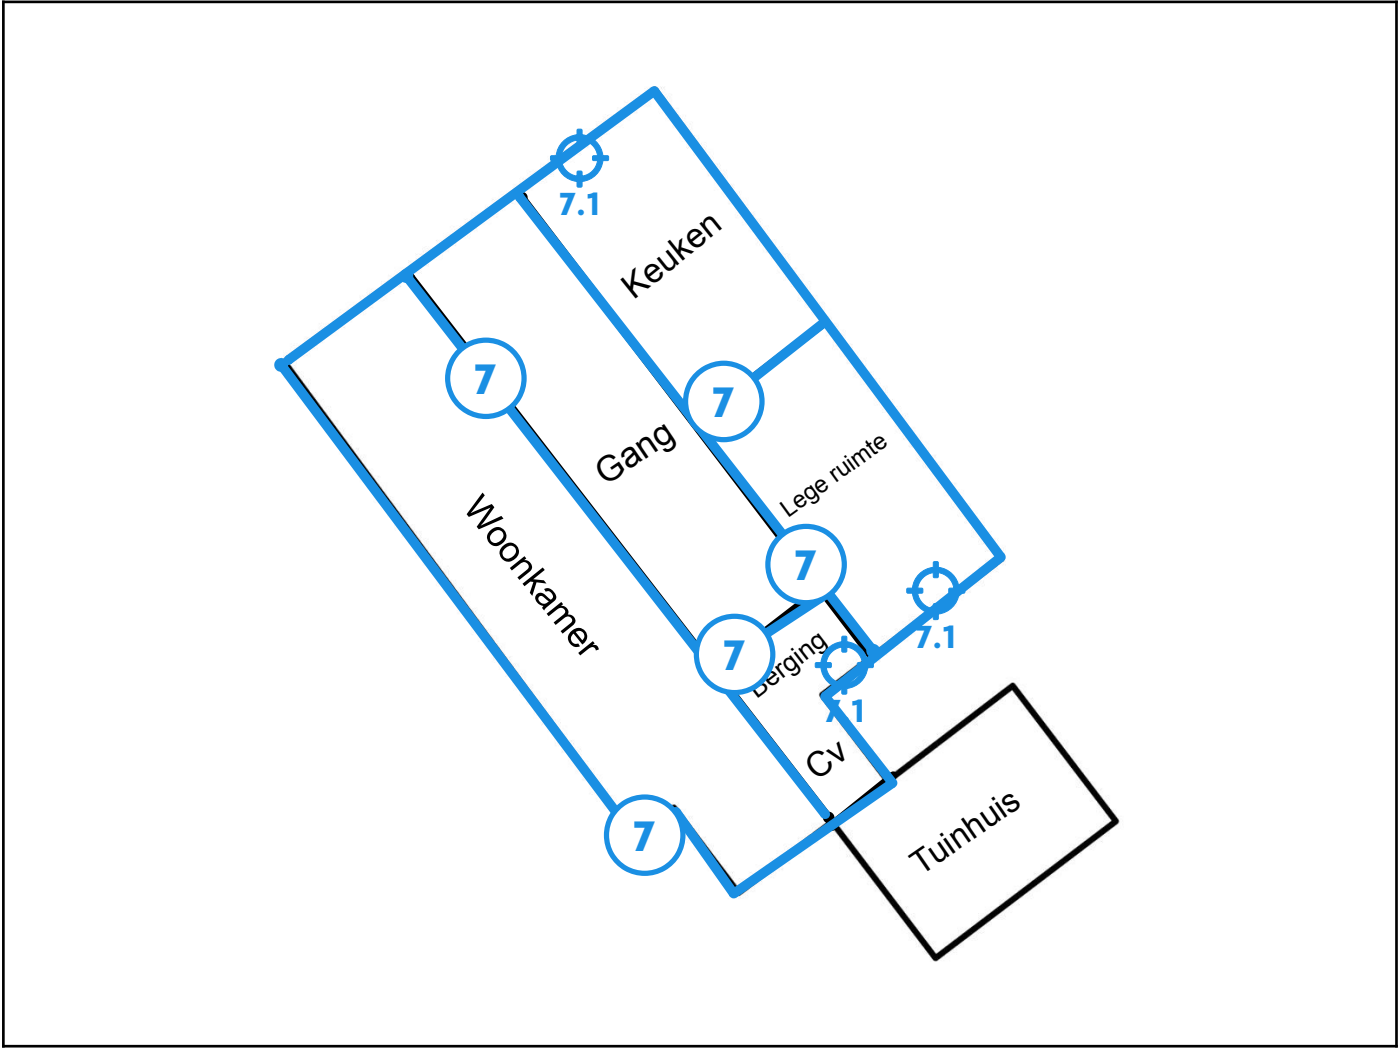
# Plan 1.1: Hoofdgebouw plan V-0 Pleisterwerk muren

| Beschrijving | Type | Actie |
|---|---|---|
| 7.1 Code: MM-01 | Mengmonster | - |

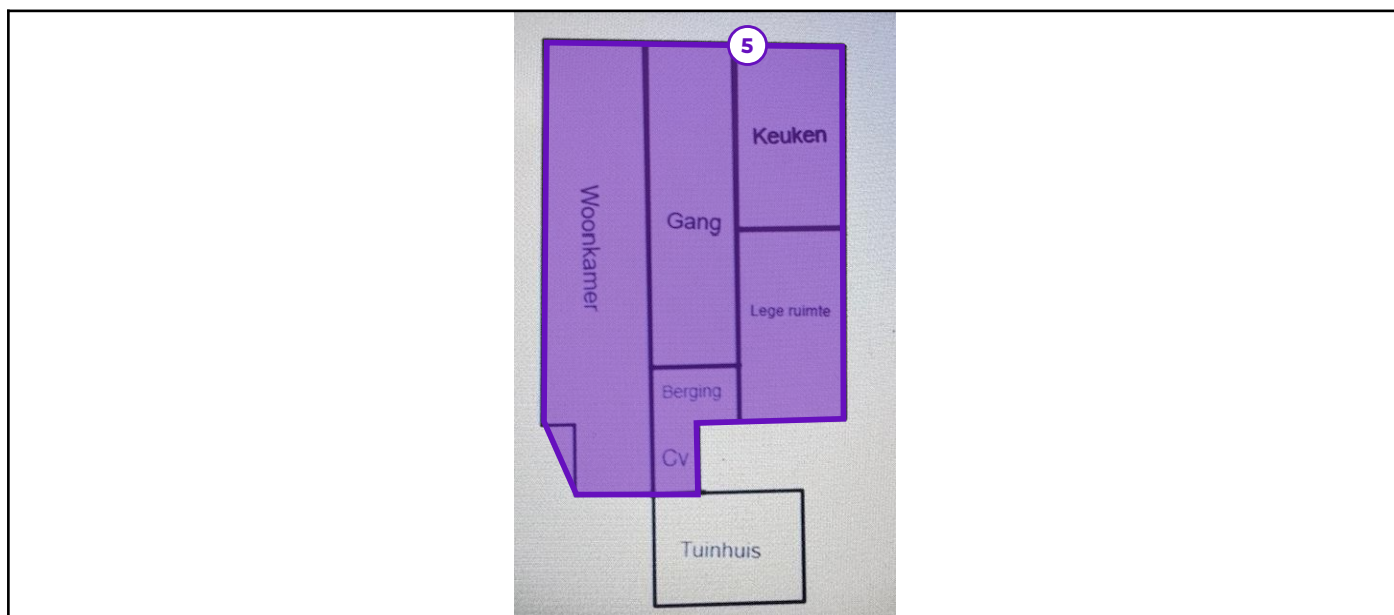
## Plan 1.2: Hoofdgebouw plan V-0 Pleisterwerk plafond

| Beschrijving | Type | Actie |
|---|---|---|
| 8.1 Code: MM-02 | Puntmonster | - |

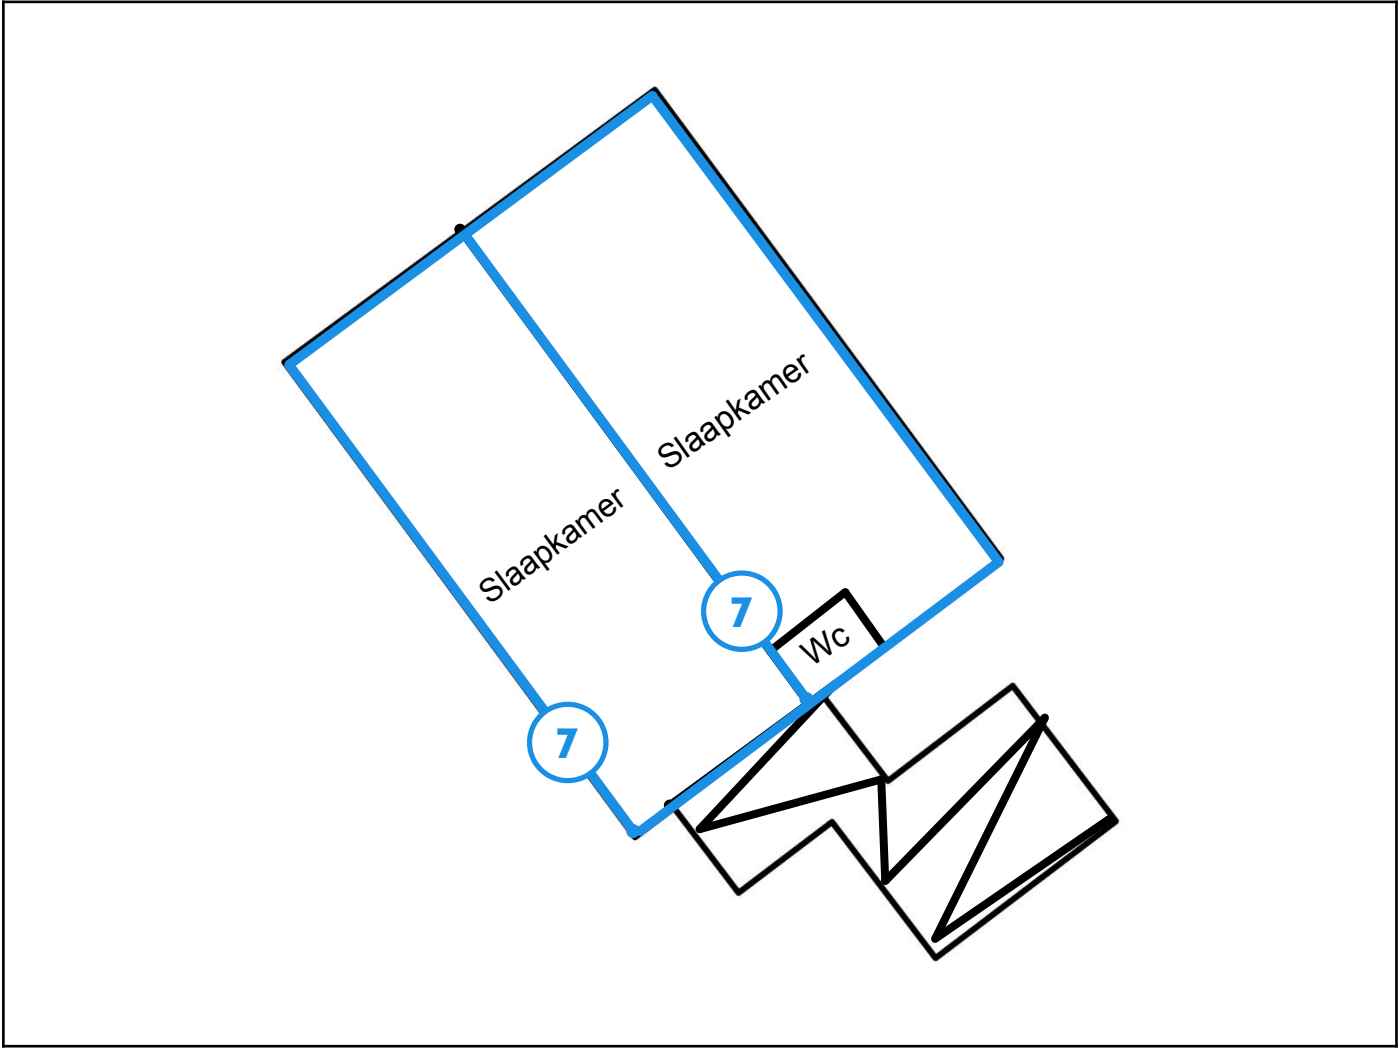
# Plan 1.4: Hoofdgebouw plan V+1 Pleisterwerk muren

| Beschrijving | Type | Actie |
|---|---|---|
| 7. Pleisterwerk muren | Geen asbest | - |

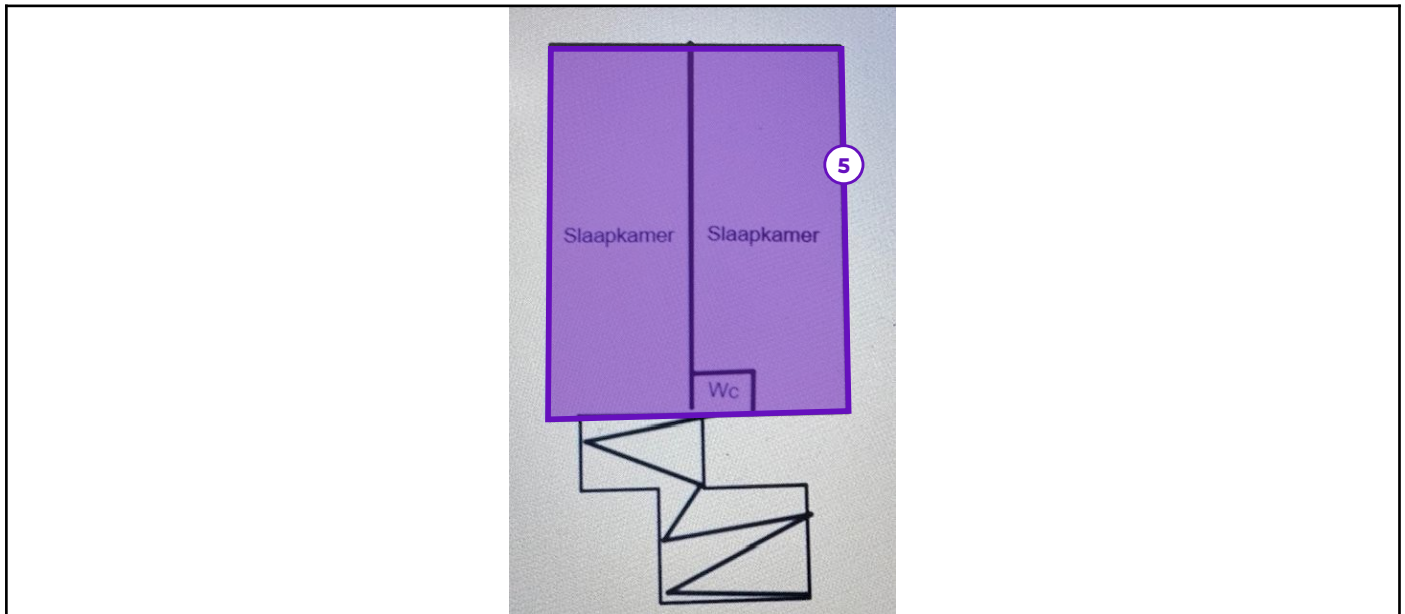
## Plan 1.5: Hoofdgebouw plan V+1 Pleisterwerk plafond

| Beschrijving | Type | Actie |
|---|---|---|
| 5. Geen pleisterwerk plafond | Advies | - |
