# Asbestinventarisatetest

Gemeentestraat 6, 3210 Lubbeek

Attestnummer : **20250404-000298.000**

Uitgegeven op : **04.04.2025**

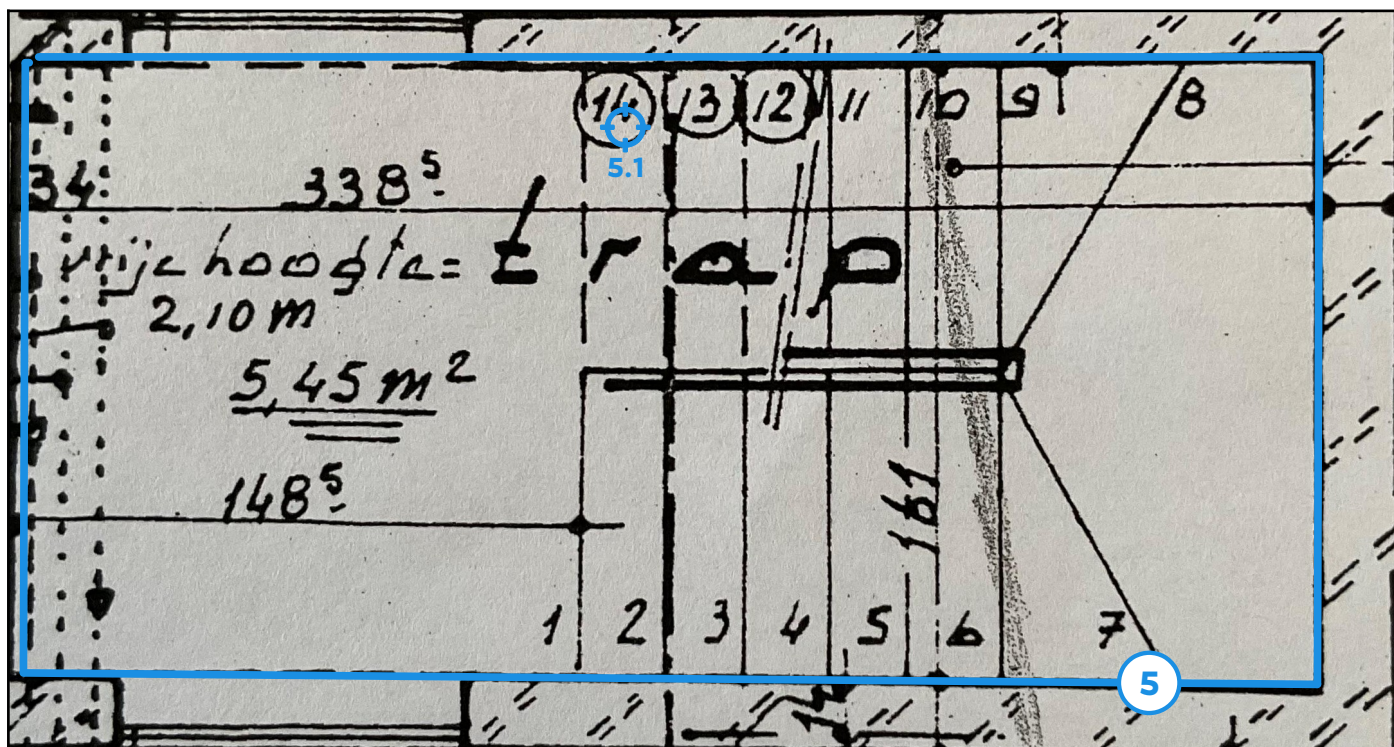
## Plan 1.1: Gelijkvloers inkom - pleisterwerk wanden

| Beschrijving | Type | Actie |
|---|---|---|
| 5.1 Code: Mn1 pleister wand | Mengmonster | - |

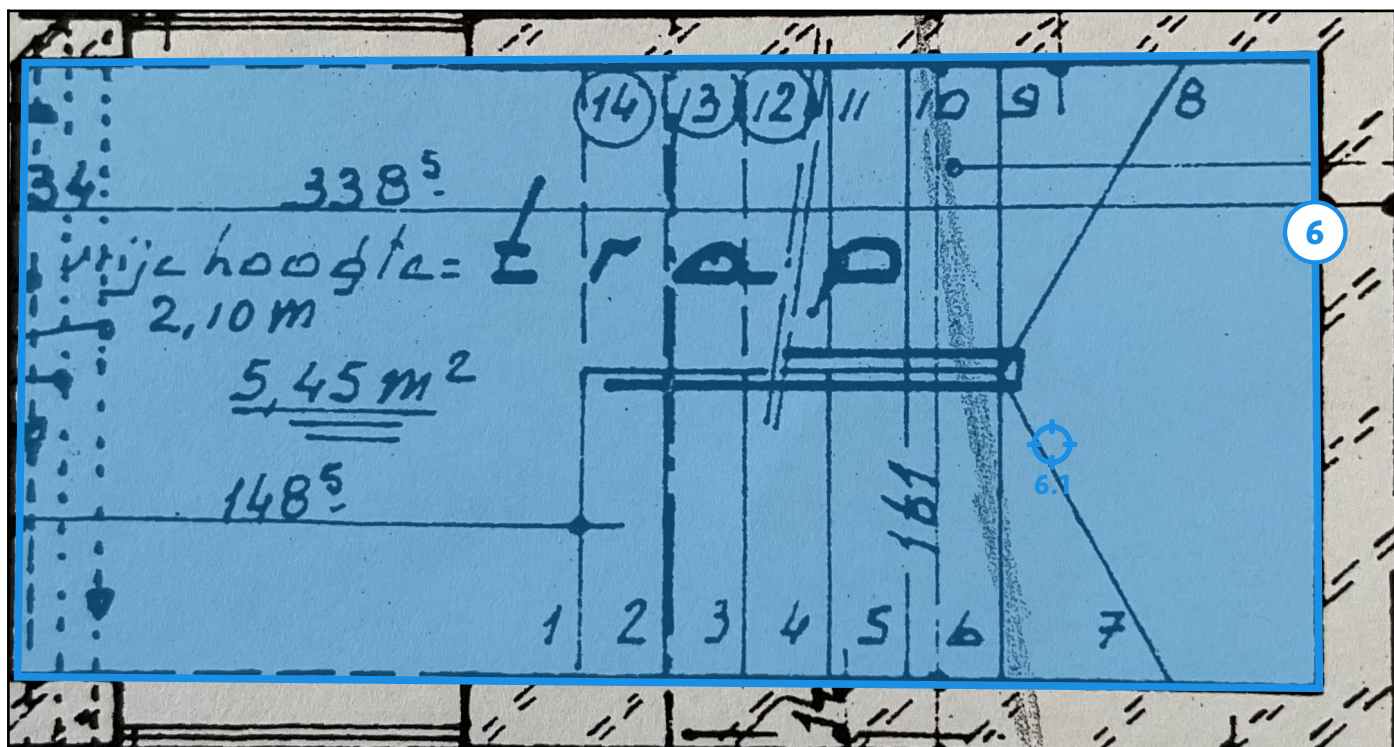
## Plan 1.2: Gelijkvloers inkom - pleisterwerk plafonds

| Beschrijving | Type | Actie |
|---|---|---|
| 6.1 Code: MN2 pleister plafond | Mengmonster | - |

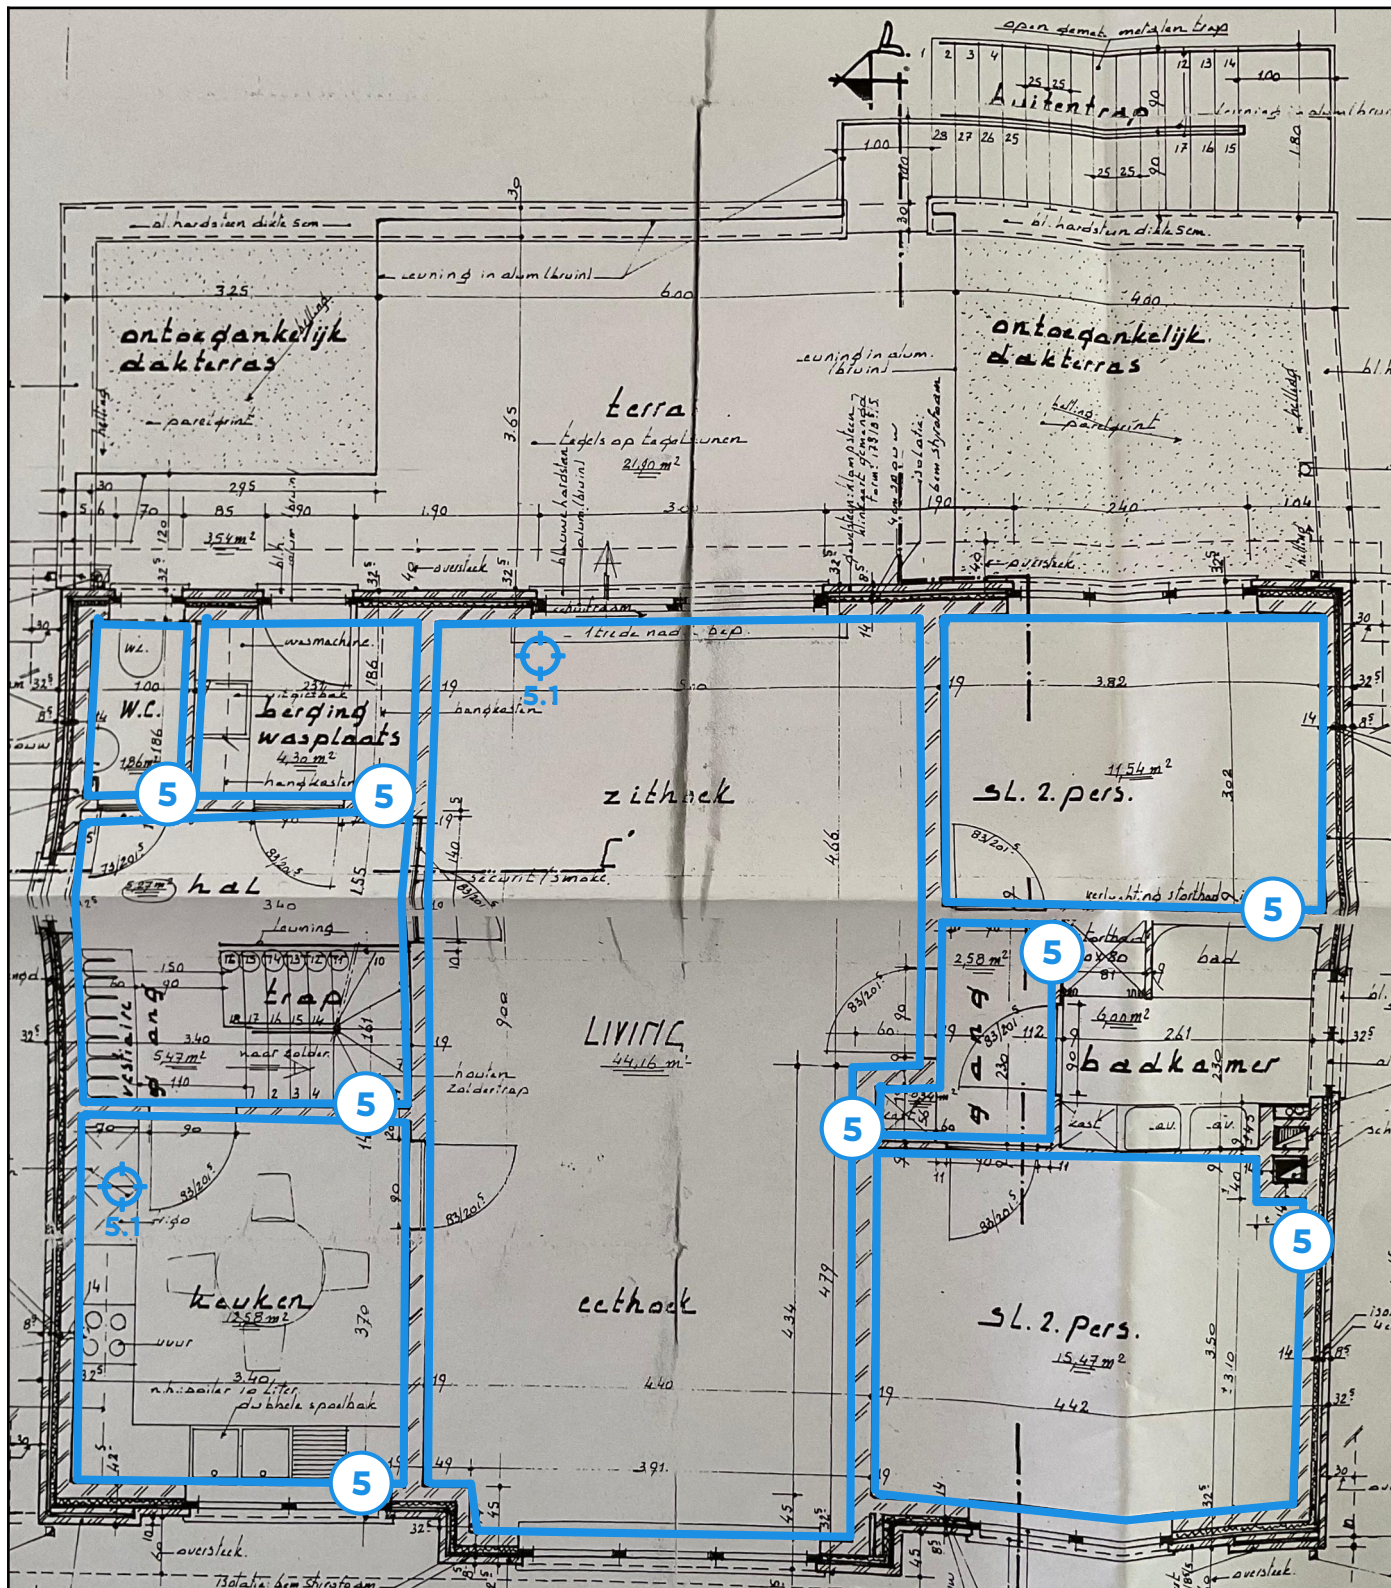
## Plan 1.3: Verdiep - pleisterwerk wanden

| 5.1 Code: Mn1 pleister wand | Mengmonster | - |

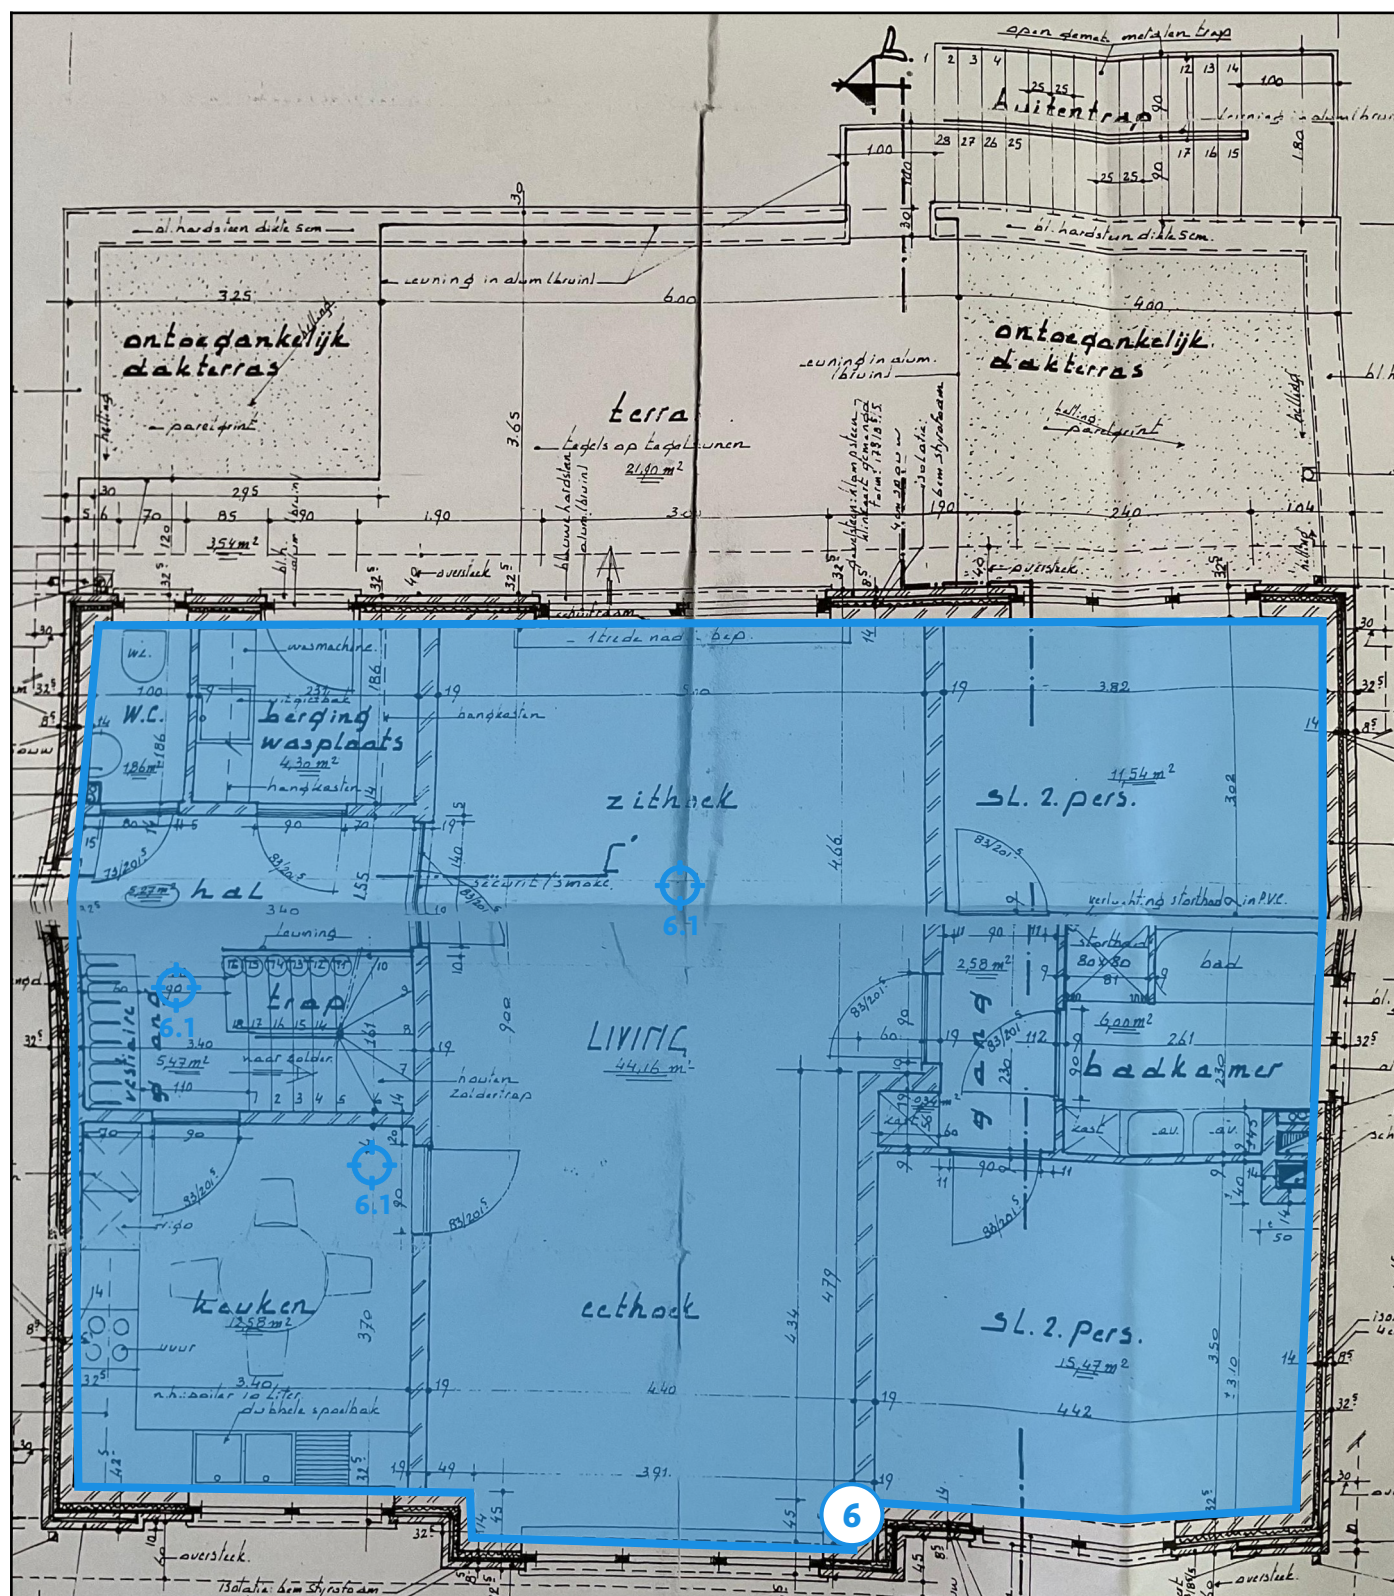
## Plan 1.4: Verdiep - pleisterwerk plafonds

| 6.1 Code: MN2 pleister plafond | Mengmonster | - |

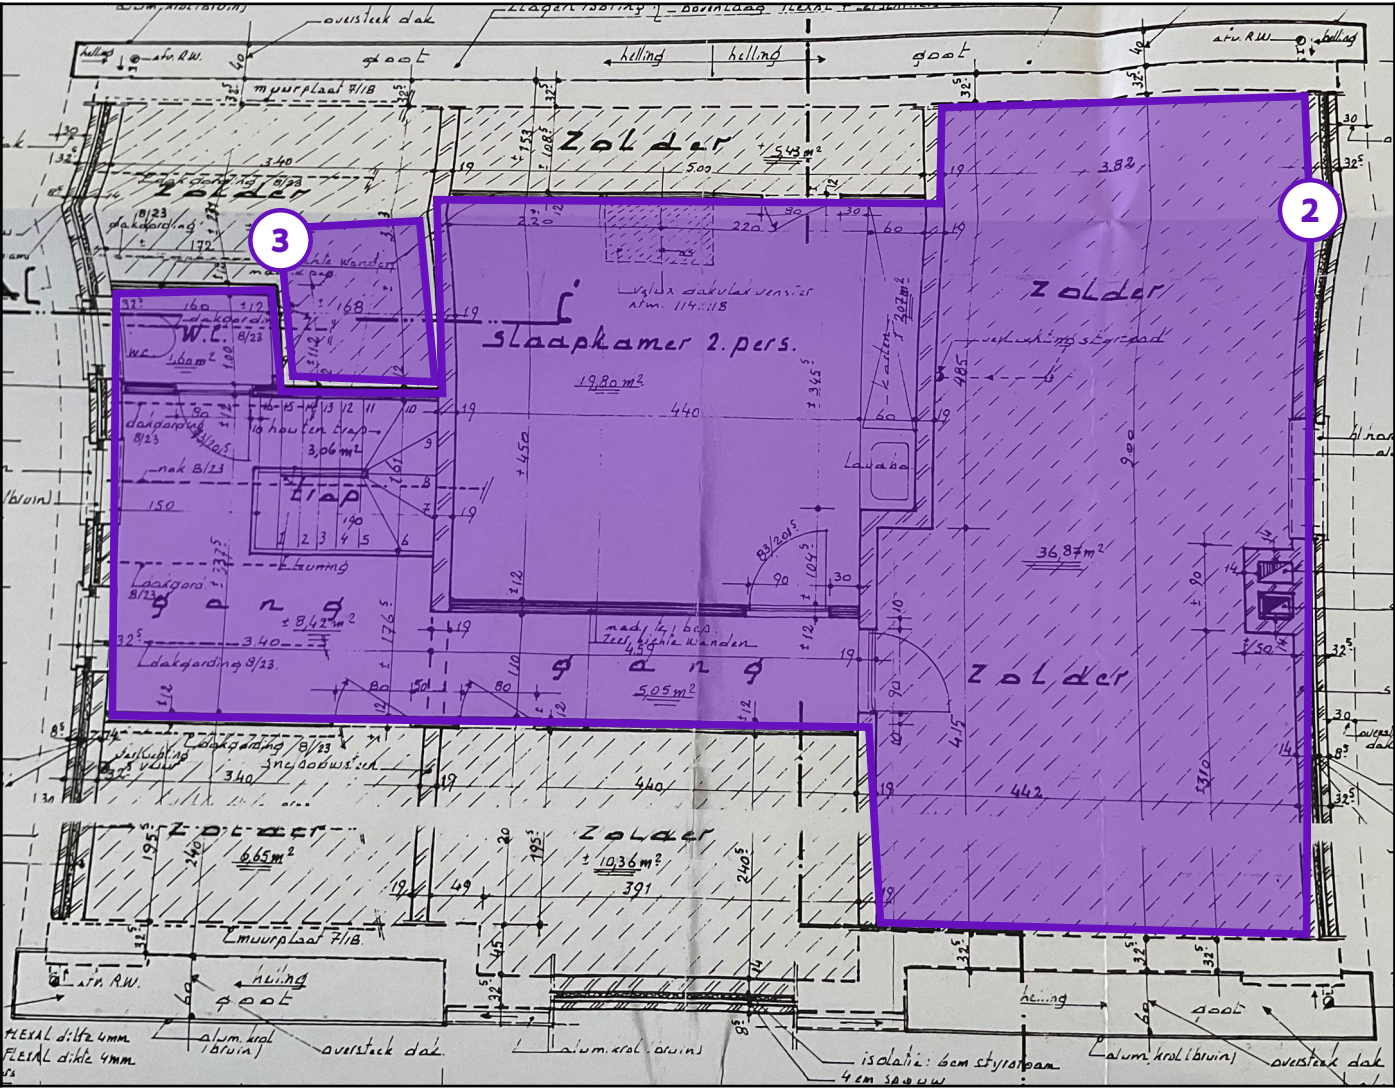
# Plan 1.5: Zolder

| Beschrijving | Type | Actie |
|---|---|---|
| 3. vinylvloerbedekking (niet verdacht) | Advies | - |

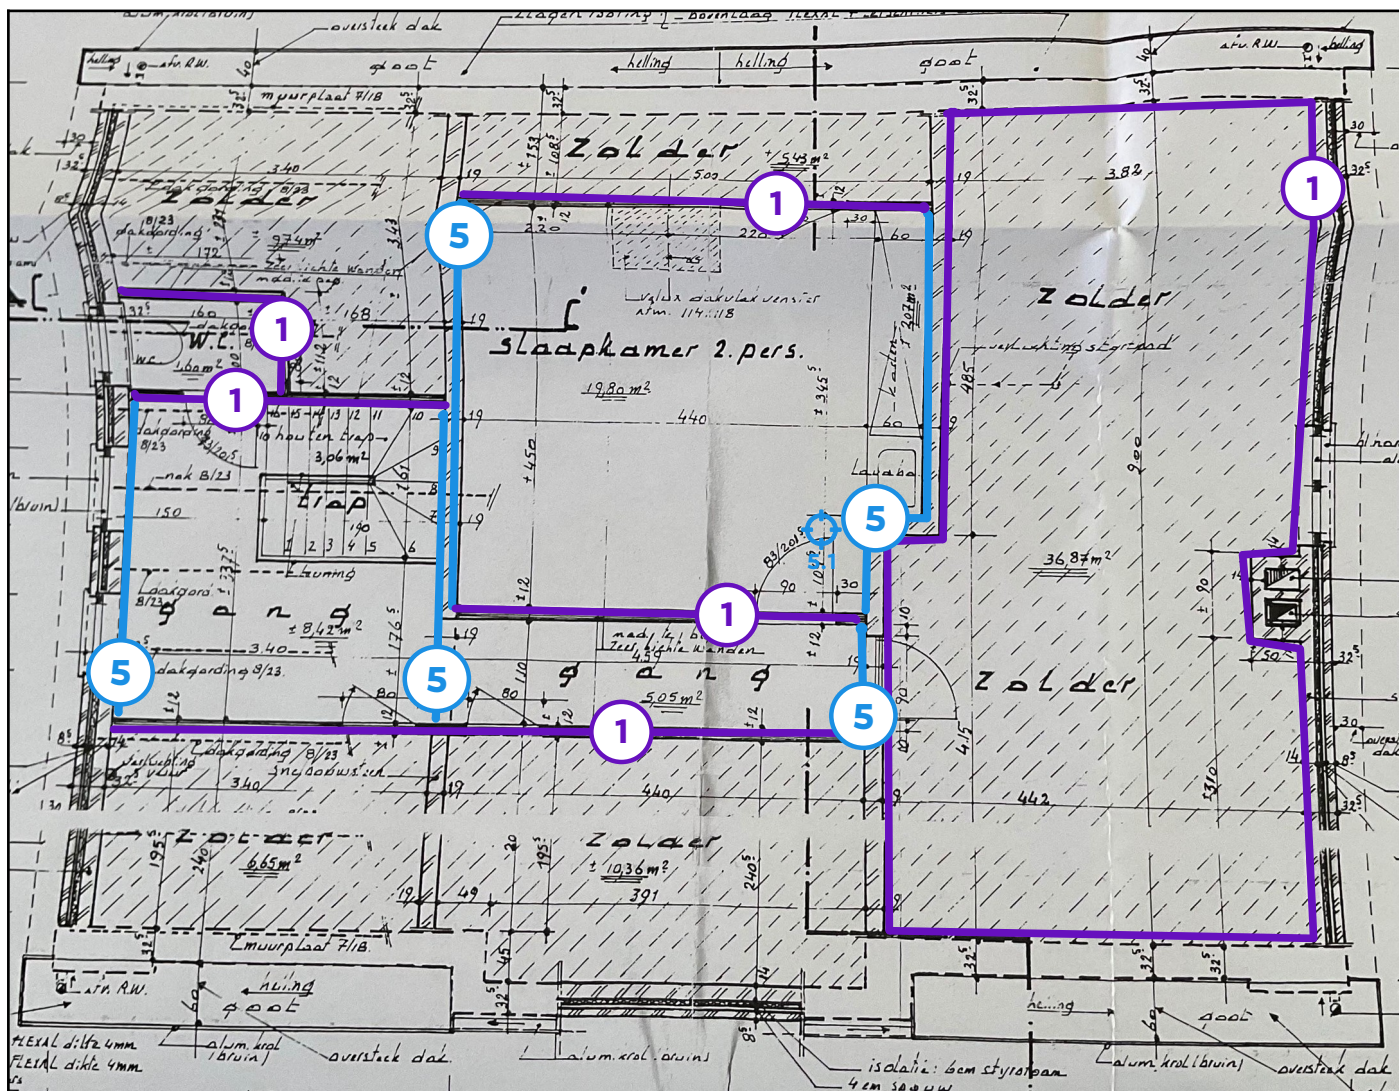
## Plan 1.6: Zolder - pleisterwerk wanden

| Beschrijving | Type | Actie |
|---|---|---|
| 5.1 Code: Mn1 pleister wand | Mengmonster | - |

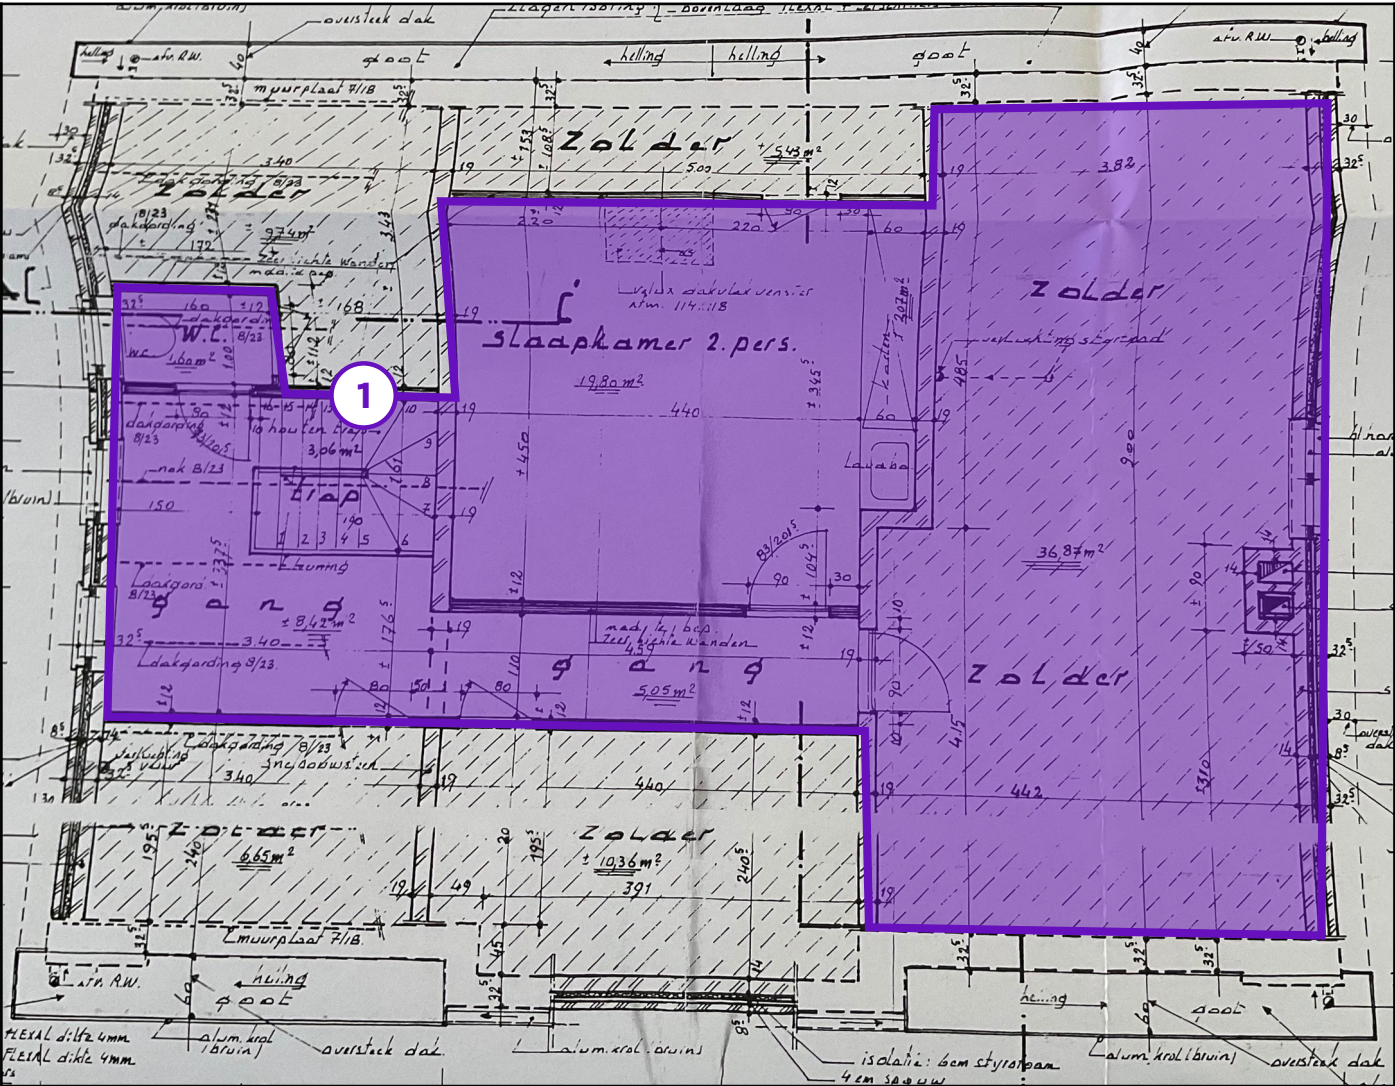
# Plan 1.7: Zolder - plafonds

| Beschrijving | Type | Actie |
|---|---|---|
| 1. Gipsplaat wanden en/of plafonds | Advies | - |

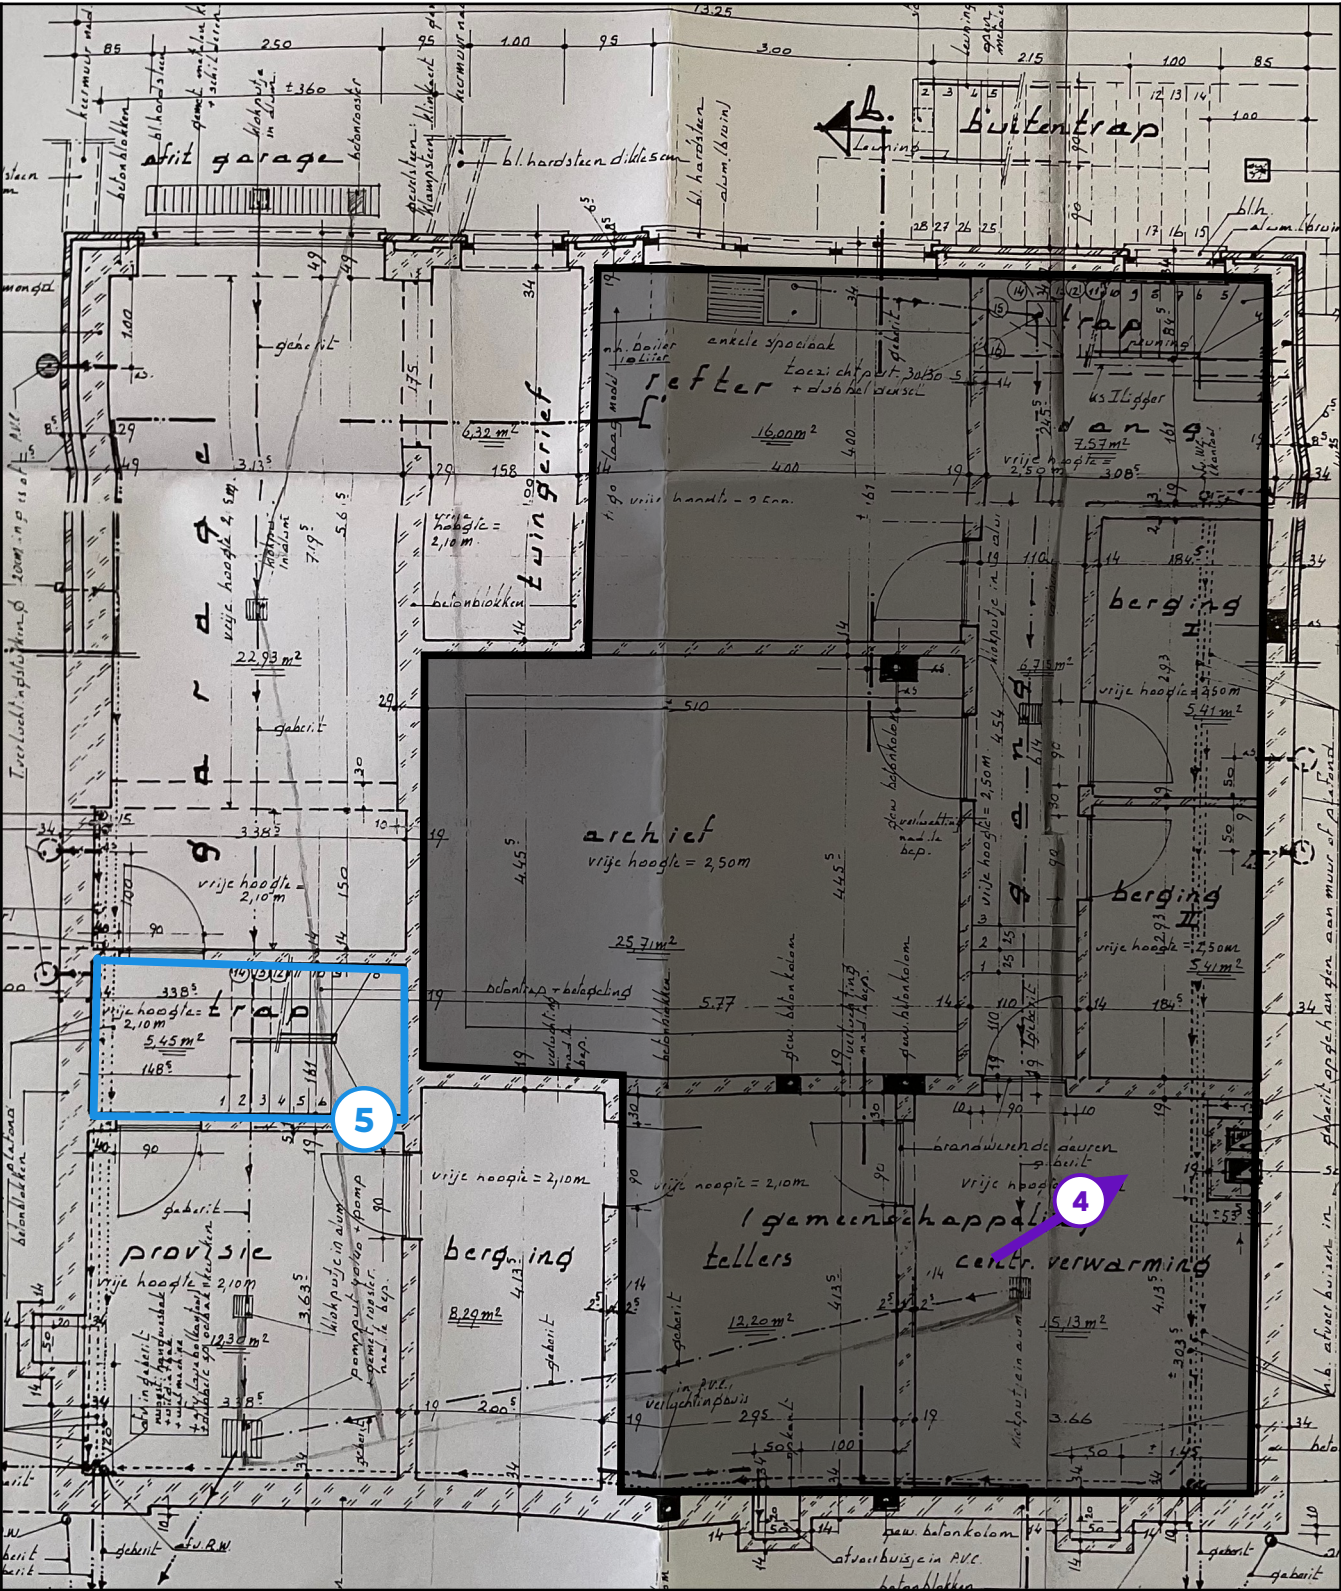
# Plan 1.8: Kelder - pleisterwerk wanden

| 5. Pleisterwerk wanden | Geen asbest | - |
