# Asbestinventarisatetest

Landegemstraat 3, 8760 Meulebeke

Attestnummer : 20230926-000336.000

**Asbestveilig**

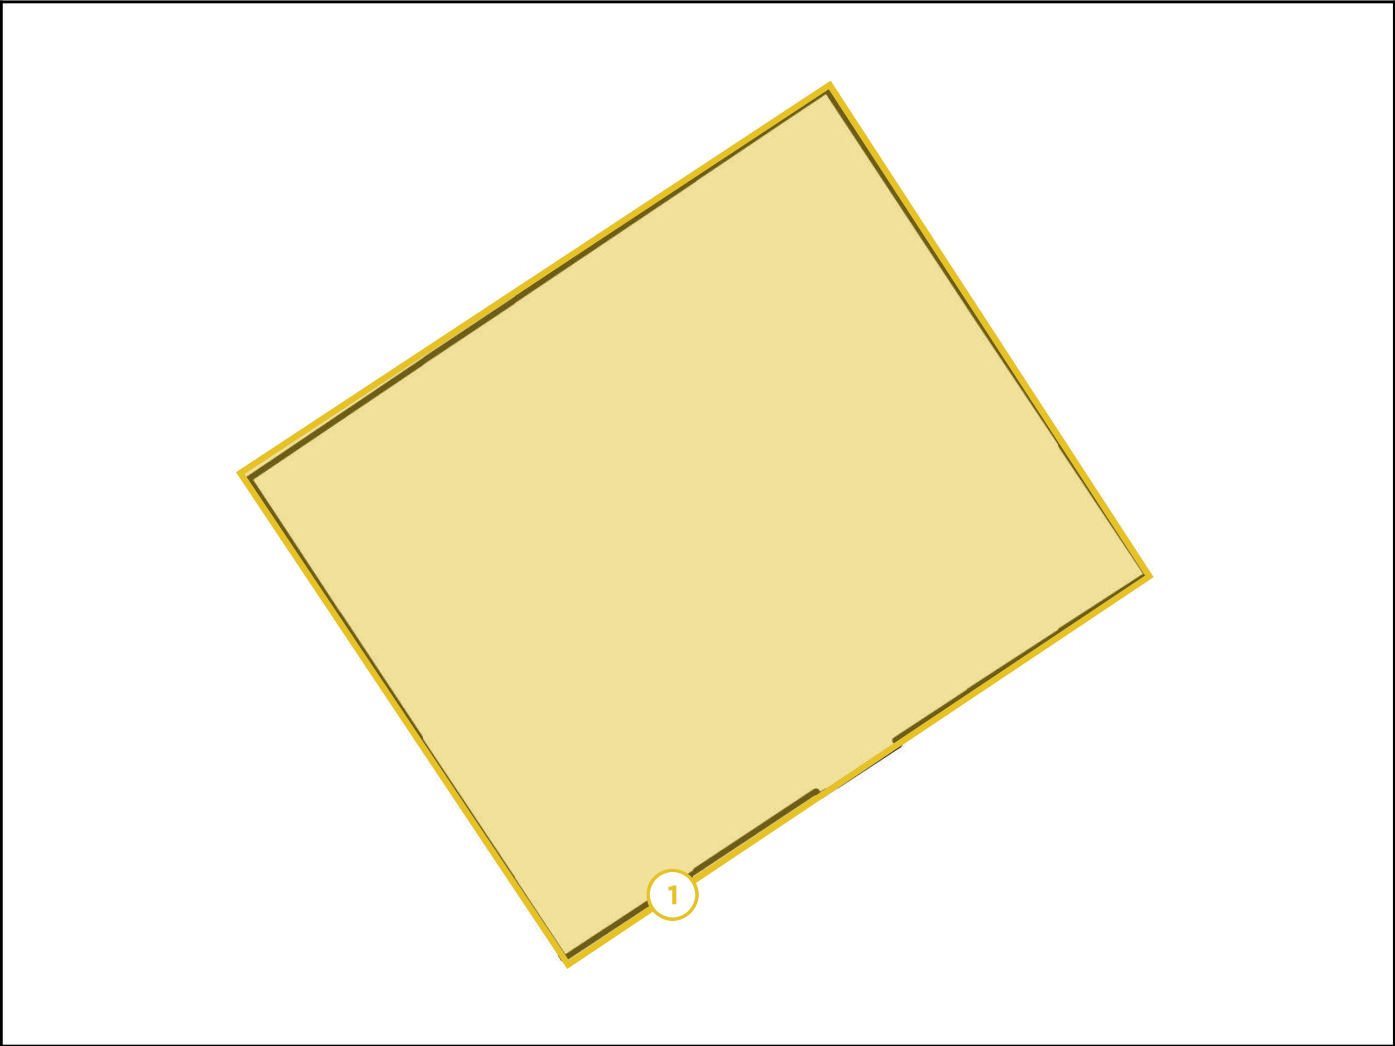
# Plan 1.1: Hoofdgebouw plan

| Beschrijving | Type | Actie |
|---|---|---|
| 1. onderdak menuiserie | Asbestmateriaal | Zorgvuldig beheren |

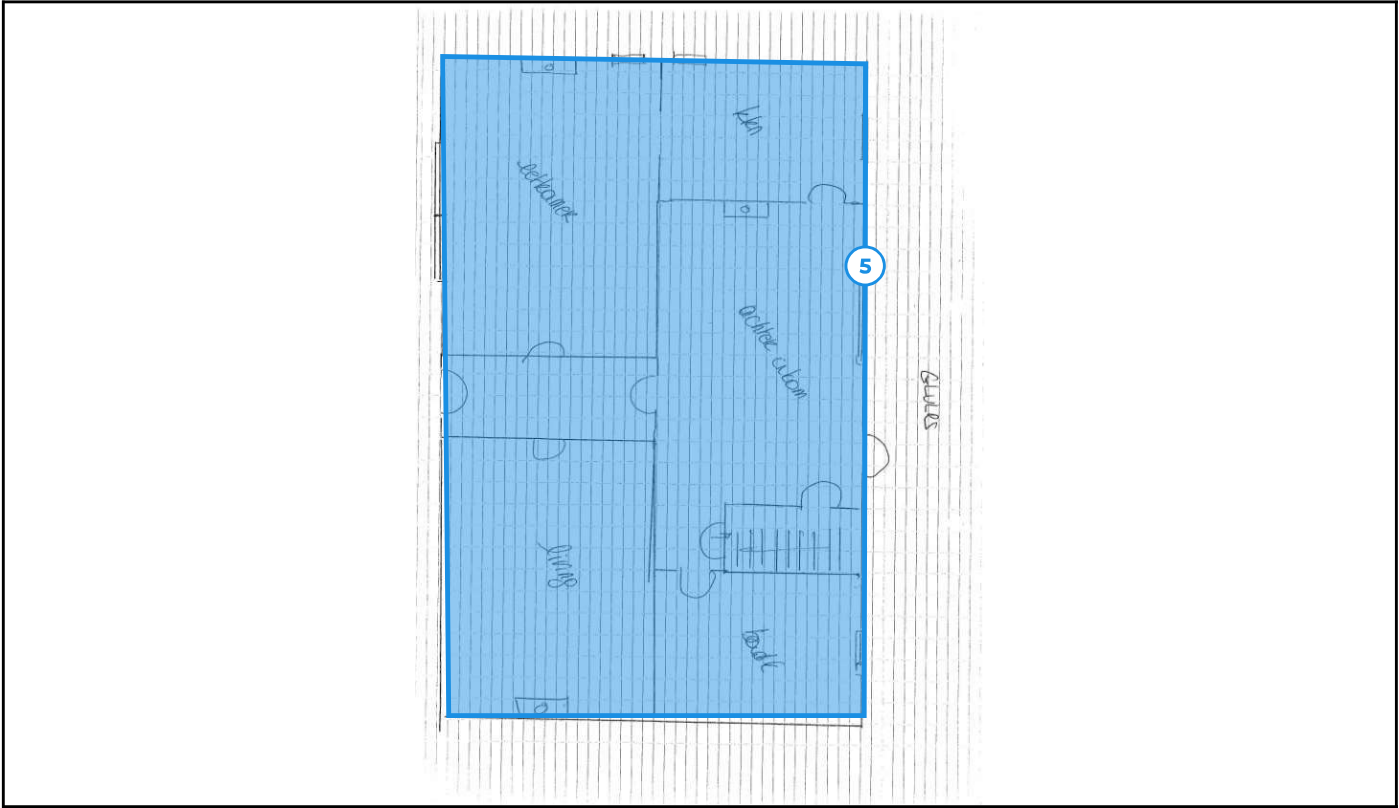
# Plan 1.2: gelijkvloers

| Beschrijving | Type | Actie |
|---|---|---|
| 5. plafond pleister | Geen asbest | - |

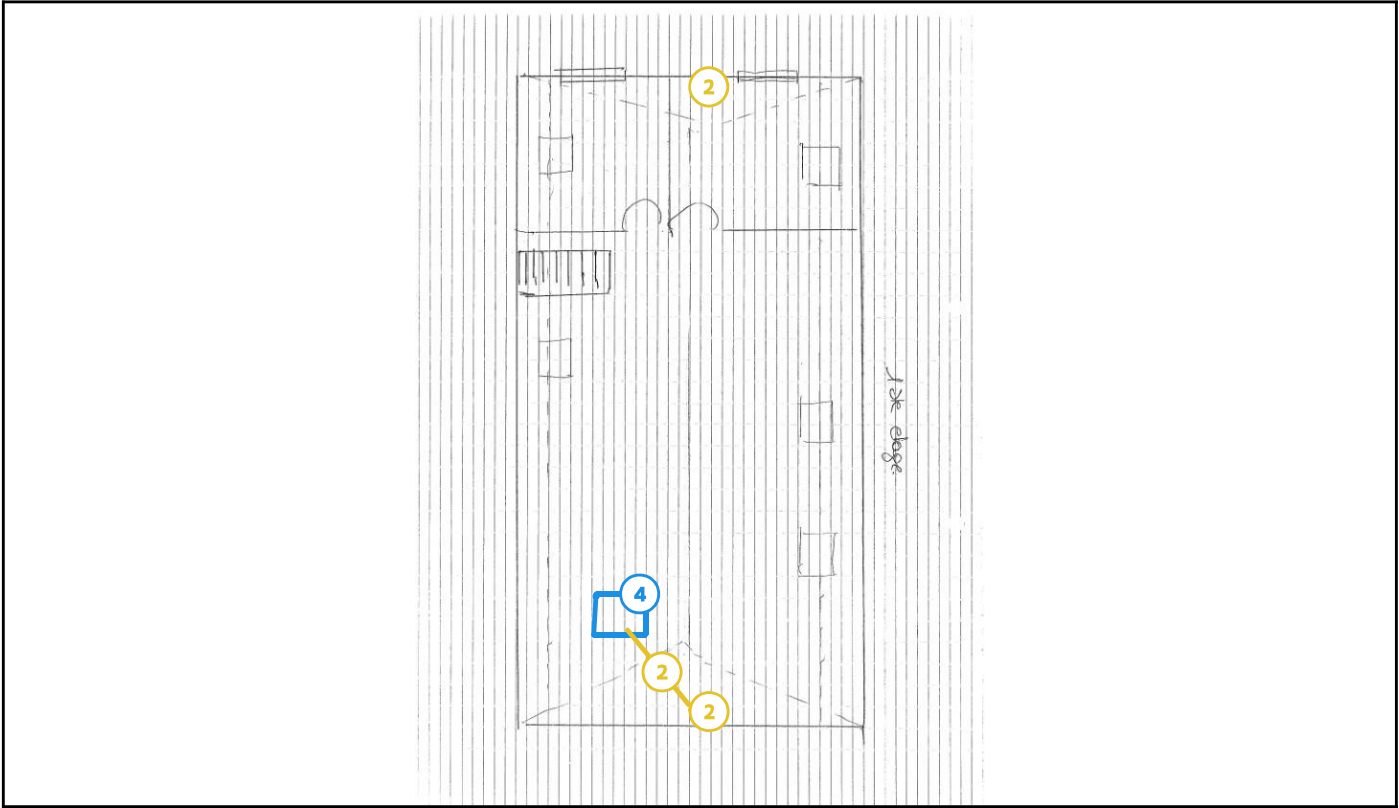
### Plan 1.3: 1ste etage

| Beschrijving | Type | Actie |
|---|---|---|
| 2. rookgaskanalen | Asbestmateriaal | Zorgvuldig beheren |
| 4. crepie op koker | Geen asbest | - |

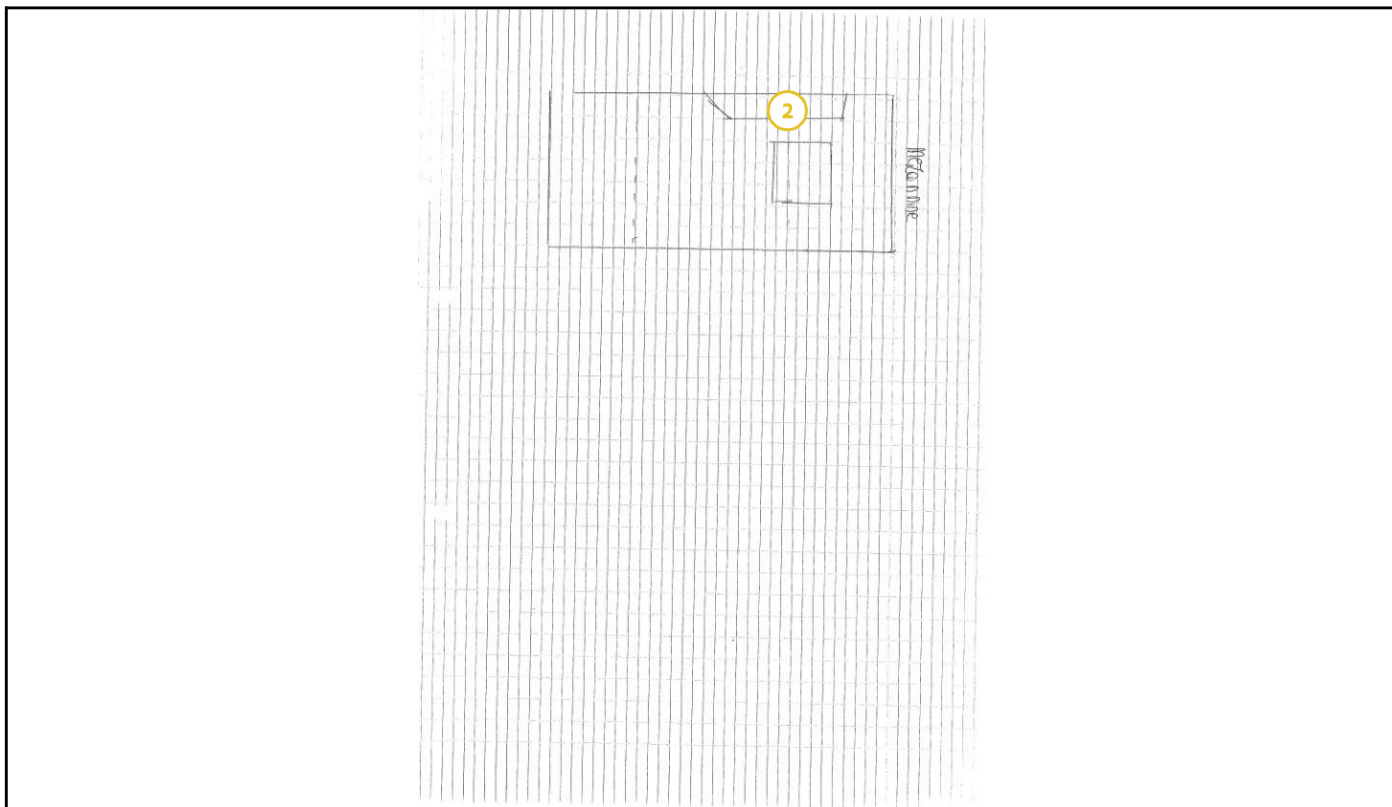
## Plan 1.4: mezannine

| Beschrijving | Type | Actie |
|---|---|---|
| 2. rookgaskanalen | Asbestmateriaal | Zorgvuldig beheren |

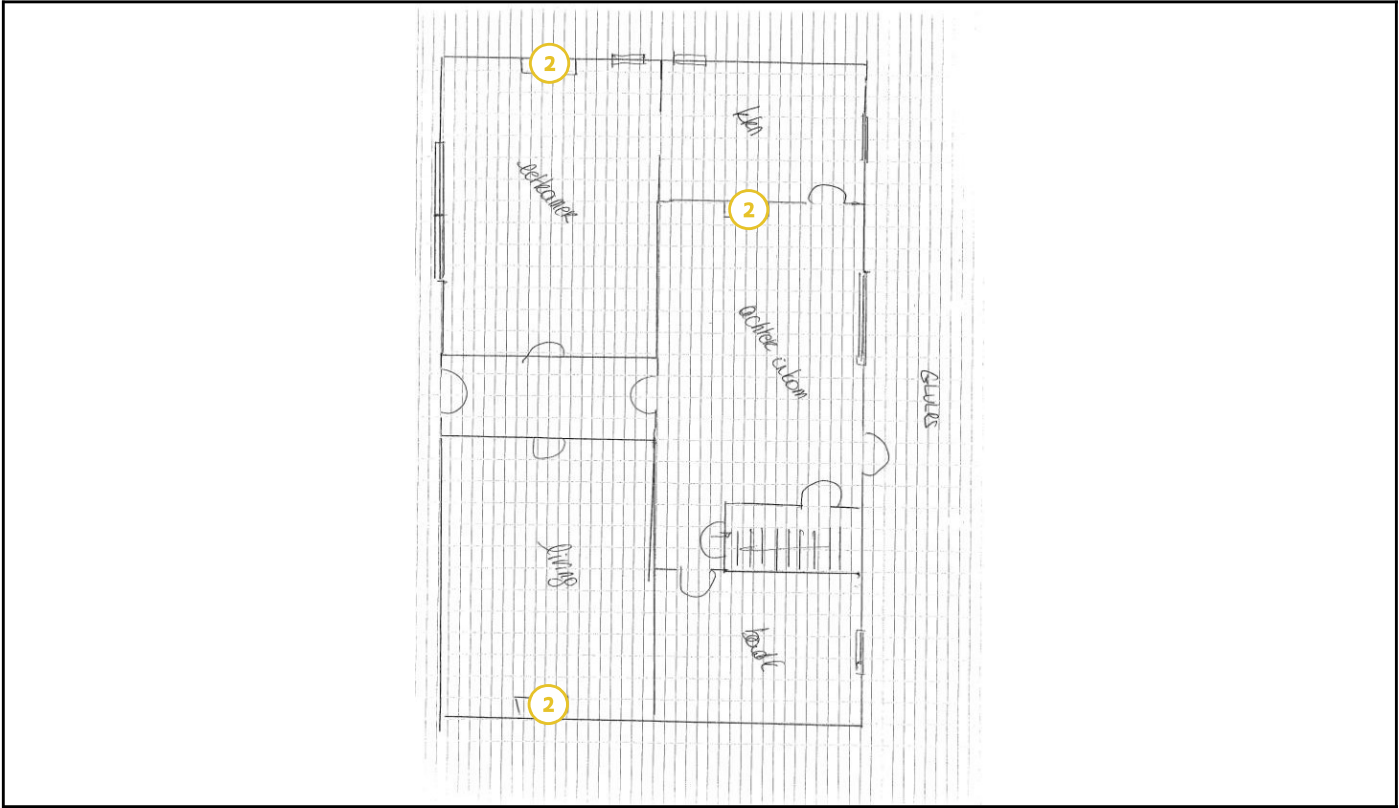
# Plan 1.5: gelijkvloers

| Beschrijving | Type | Actie |
|---|---|---|
| 2. rookgaskanalen | Asbestmateriaal | Zorgvuldig beheren |

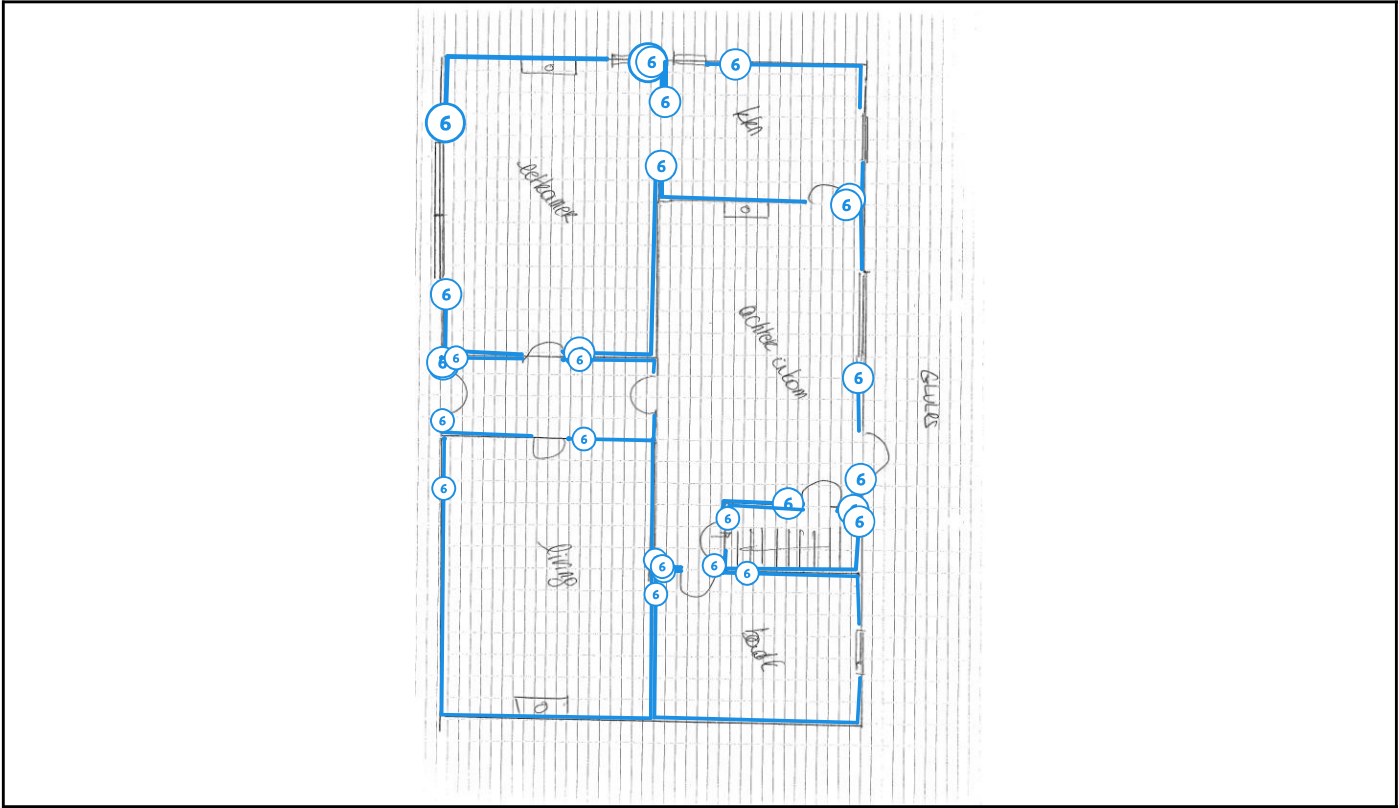
# Plan 1.6: gelijkvloers

| Beschrijving | Type | Actie |
|---|---|---|
| 6. wand pleisterwerk | Geen asbest | - |

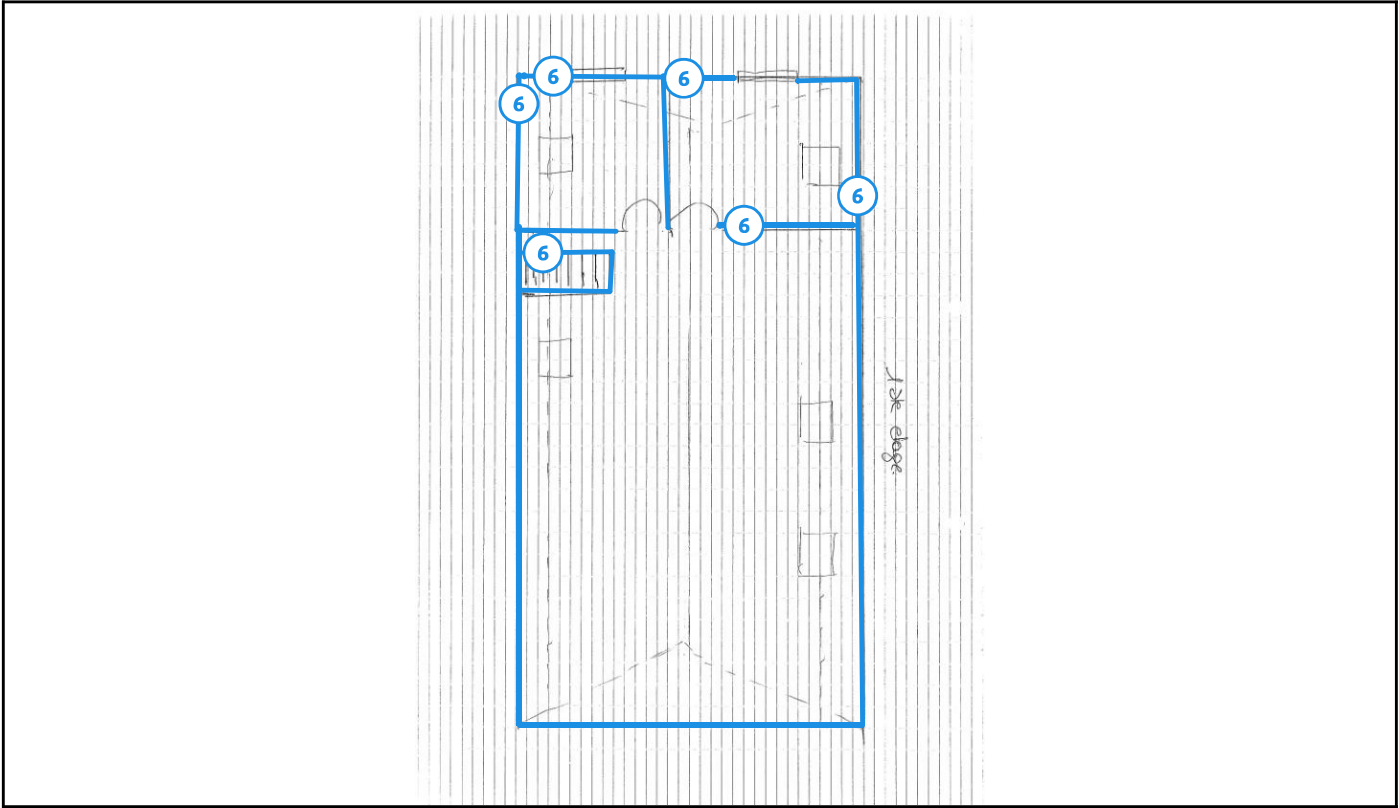
# Plan 1.7: 1ste etage

| Beschrijving | Type | Actie |
|---|---|---|
| 6. wand pleisterwerk | Geen asbest | - |

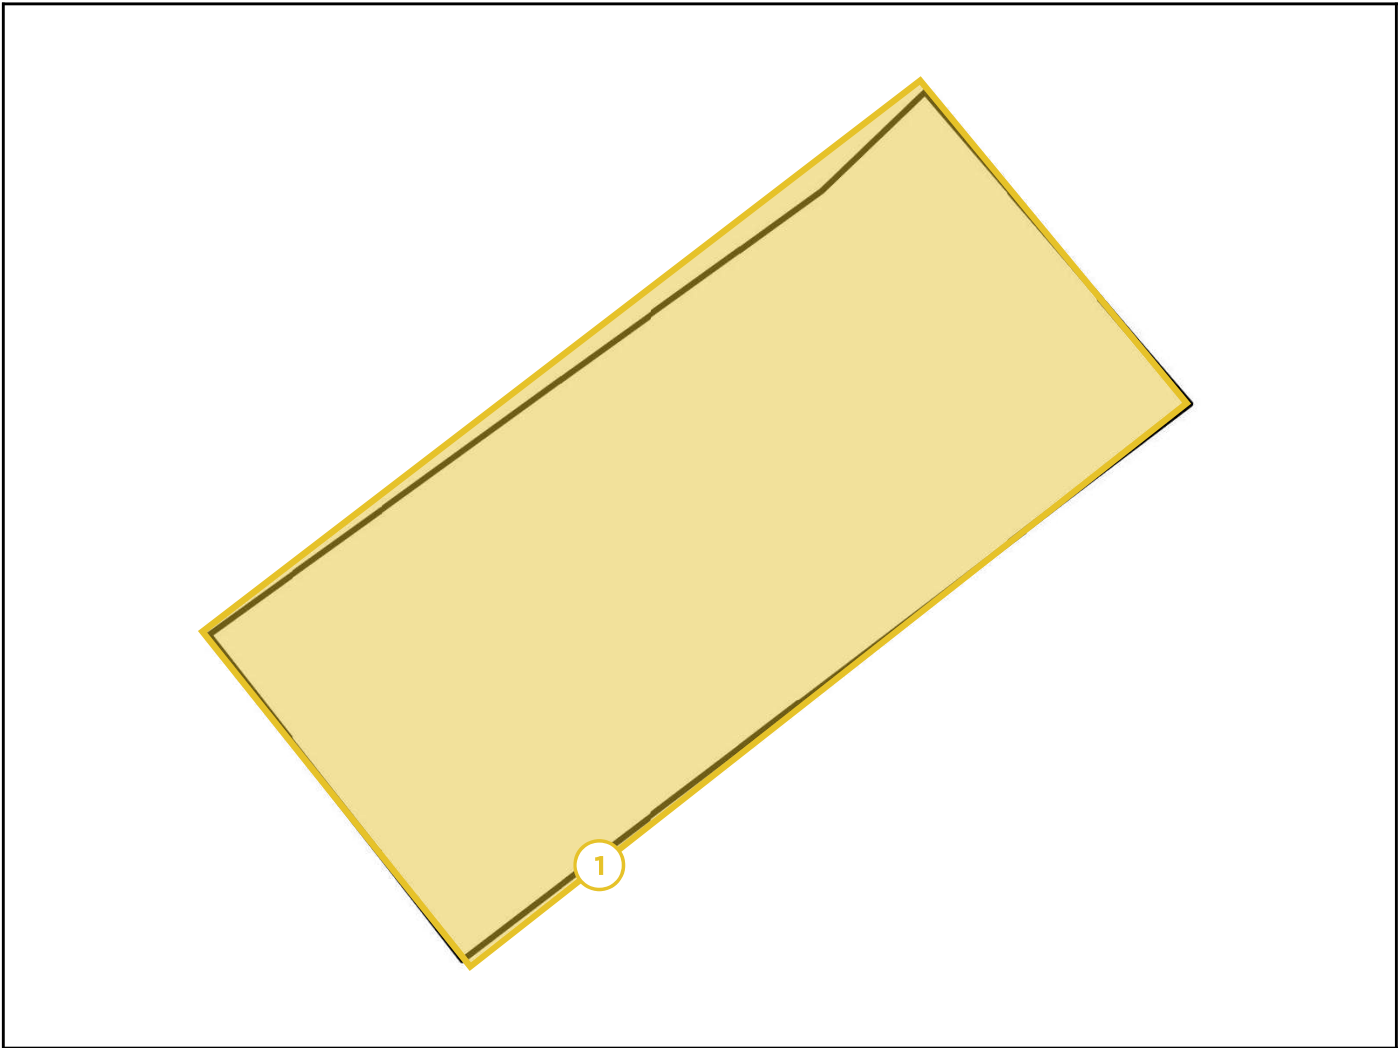
# Plan 2.1: garages plan

| Beschrijving | Type | Actie |
|---|---|---|
| 1. onderdak menuiserie | Asbestmateriaal | Zorgvuldig beheren |
