Asbestinventarisatetest

Zandstraat 65, 3582 Beringen

Attestnummer : 20240306-000206.000

Uitgegeven op : 06.03.2024

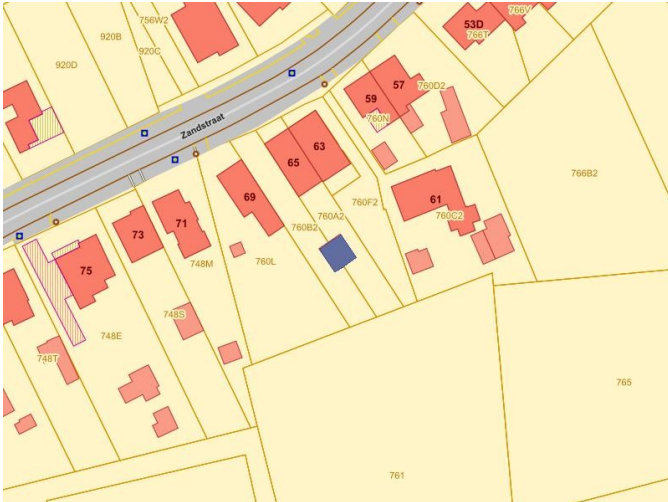
Zone 1: Garage

Tijdens de inspectie vastgesteld:

- 5 Asbestmaterialen**
- 0 Beperkingen
- 0 Uitsluitingen
- 0 Roerende goederen
- 0 Puin, steenslag, (water)bodem
- 0 Adviezen
- 0 Geen asbest

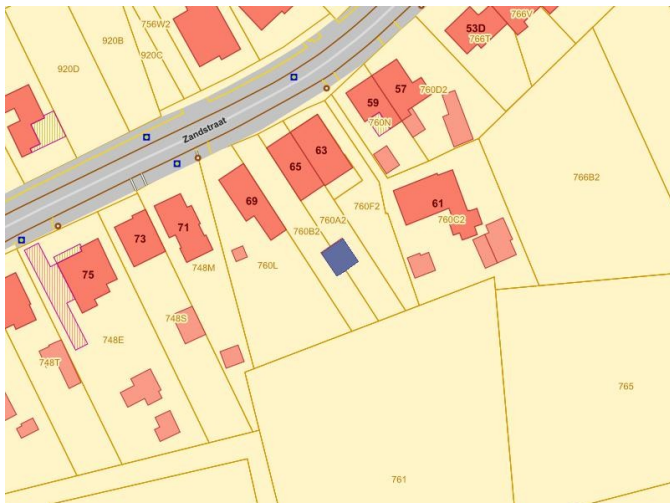
Zone 2: Overig gebied

Tijdens de inspectie vastgesteld:

- 2** **Asbestmaterialen**
- 0 Roerende goederen
- 0 Puin, steenslag, (water)bodem
- 0 Geen asbest
