# Asbestinventarisatetest

23018C0219/00\_000

Attestnummer : 20250410-000239.000

**Niet-asbestveilig**

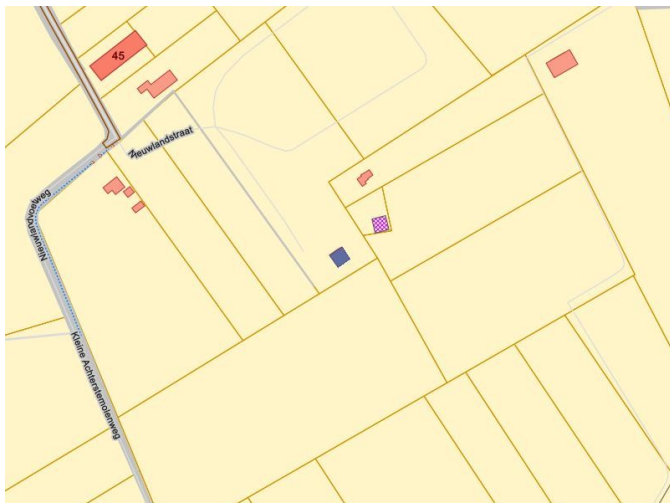
## Zone 1: Bijgebouw

### 2 Asbestmaterialen

| Beschrijving | Type | Actie |
|---|---|---|
| 3. Golfplaten dak tuinhuis | Asbestmateriaal | Verwijderen |

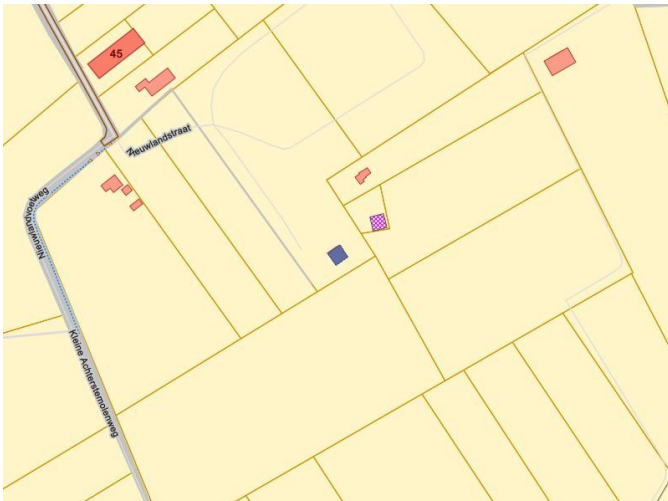
## Zone 2: Overig gebied

- 1 Asbestmateriaal**
- 0 Beperkingen
- 0 Roerende goederen
- 0 Puin, steenslag, (water)bodem
- 1 Advies**
- 0 Geen asbest
