# Asbestinventarisatattest

Brielstraat 49, 9255 Buggenhout

Attestnummer : 20221207-000196.000

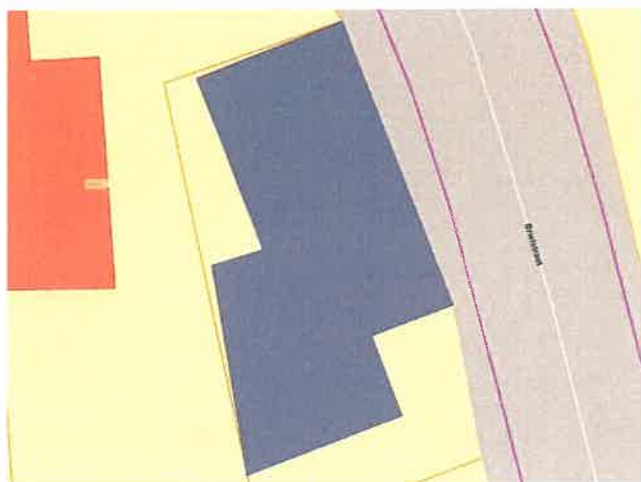
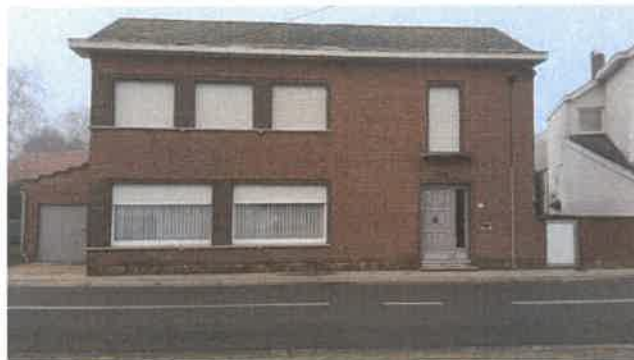
## Zone 1: Hoofdgebouw

- 4    **Asbestmaterialen**
- 0    **Beperkingen**
- 0    **Uitsluitingen**
- 0    **Roerende goederen**
- 0    **Puin, steenslag, (water)bodem**
- 0    **Adviezen**
- 1    **Geen asbest**

| Beschrijving | Type | Actie |
|---|---|---|
| 4. dakbedekking leien | Asbestmateriaal | Verwijderen |

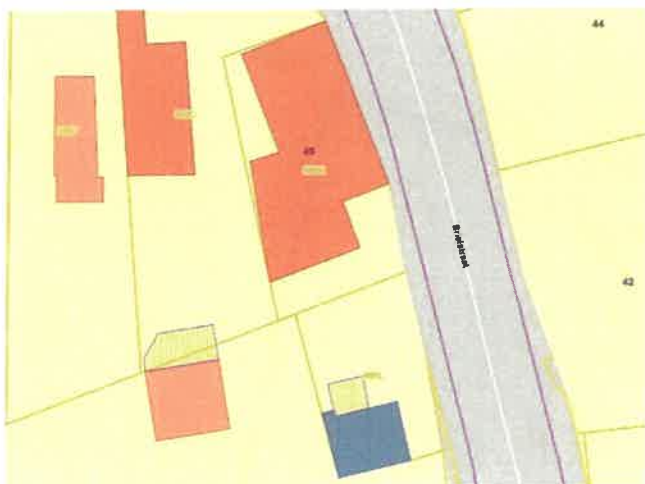
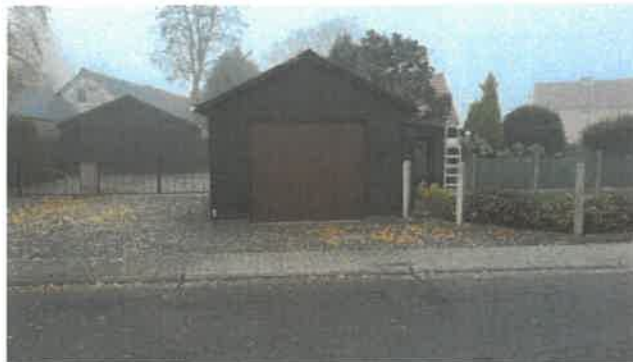
## Zone 2: Bijgebouw

- 2    **Asbestmaterialen**
- 0    **Beperkingen**
- 0    **Uitsluitingen**
- 0    **Roerende goederen**
- 0    **Puin, steenslag, (water)bodem**
- 0    **Adviezen**
- 0    **Geen asbest**

| Beschrijving | Type | Actie |
|---|---|---|
| 3. nokstuk golfplaat | Asbestmateriaal | Dringend verwijderen |

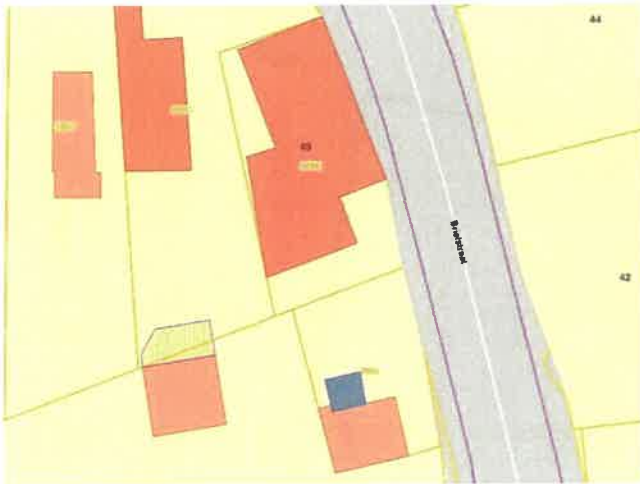
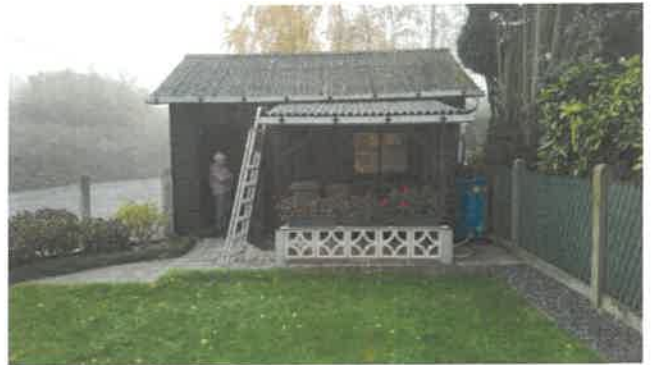
## Zone 3: Afdak

- 0 Asbestmaterialen
- 0 Beperkingen
- 0 Uitsluitingen
- 0 Roerende goederen
- 0 Puin, steenslag, (water)bodem
- 0 Adviezen
- 0 Geen asbest
