Asbestinventarisatetest

Grote Steenweg 185, 3350 Linter

Attestnummer : 20260302-000286.000

Uitgegeven op : 02.03.2026

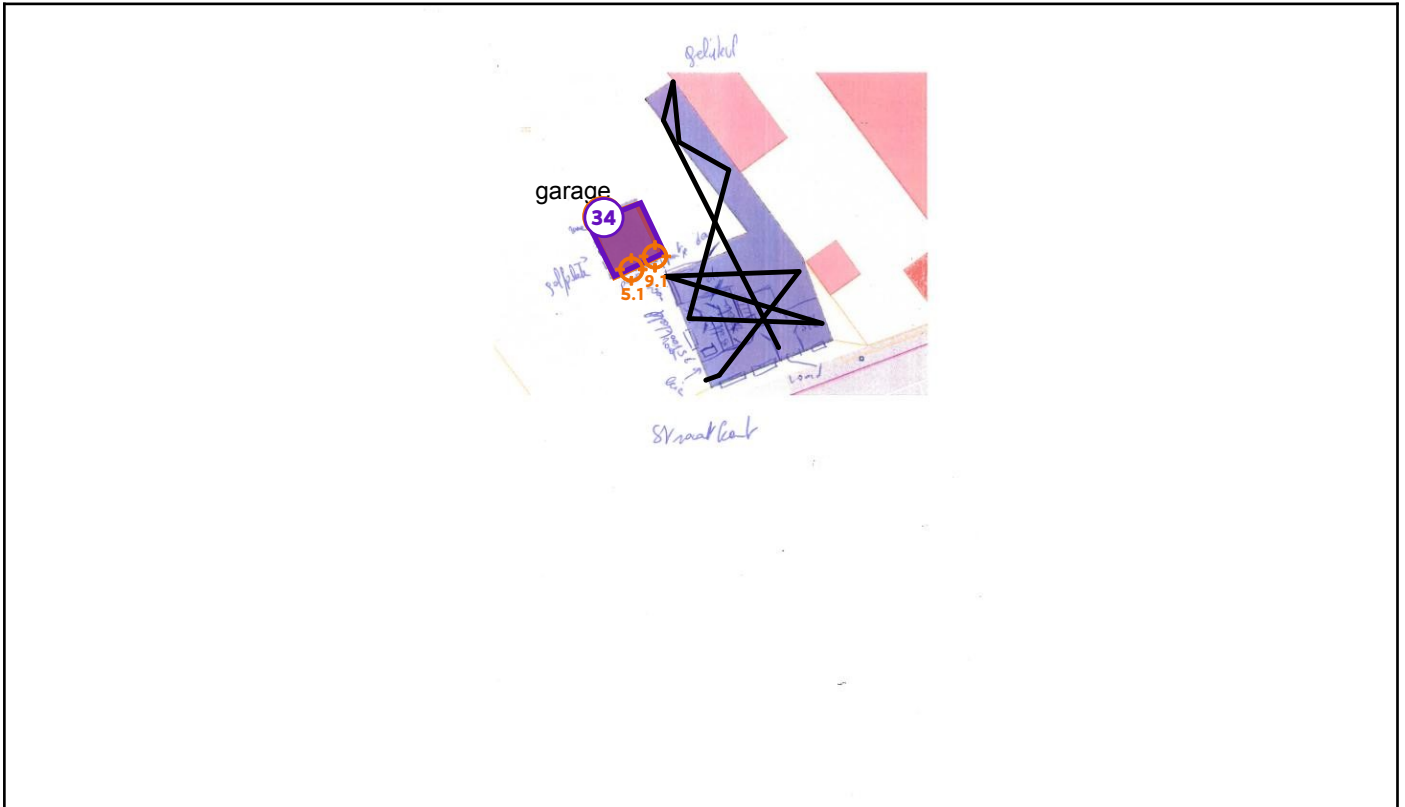
Plan 2.1: KM_C3350i26022715310

Beschrijving	Type	Actie
5. Cementplaat boven poort garage	Asbestmateriaal	Verwijderen
5.1 Code: S02	Puntmonster	-
9. Golfplaat op garage	Asbestmateriaal	Verwijderen
9.1 Code: S01	Puntmonster	-
34. Onderdak garage isomoplaten	Overige ruimte of materiaal	-

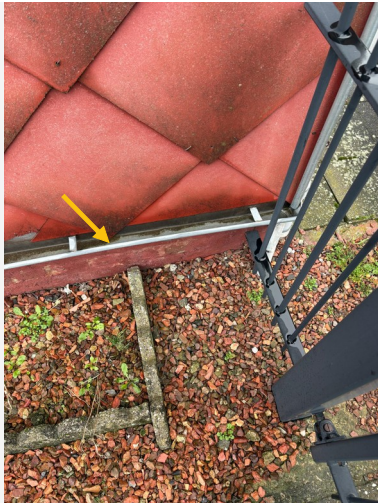
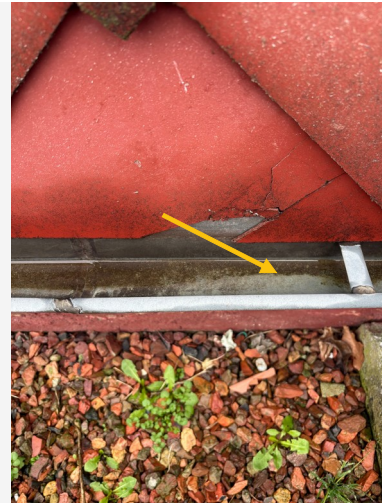
Beschrijving	Slib in goot onder leien aan de gevel
Type afvalstof	Betreft resten (contaminatie) van verwerking of beschadiging
Type resten (contaminatie)	<ul style="list-style-type: none">Stof, deeltjes < 4 mm, flinters, gruis (vermengd in materiaal)
Besmette materialen	<ul style="list-style-type: none">Organisch materiaal (mos, mest, vegetatie, ...)
Bron van de resten	Resten die afgespoeld zijn van de leien aan de wand liggen in de goot die eronder hangt
Omgeving	Buiten
Primaire drager	Wand buitenschil
Gebondenheid resten	Niet hecht
Hoeveelheid (gewicht - aantal)	<ul style="list-style-type: none">0,25 kg - 1 stuk
Totaal gewicht	0,25 kg
Eenvoudig bereikbaar	Ja
Identificatiemethode	De asbestdeskundige beoordeelt het materiaal als asbestverdacht en dus asbesthoudend, en dit zonder monstername.

- Verwijder het asbestafval.

- Eenvoudige handelingen: mag via doe-het-zelf of door werknemer(s) met opleidingsattest eenvoudige handelingen
Bij het verwijderen van slib moet deze verpakt worden in dubbelzijdige plastic voorzien voor asbestafval. Het slib moet gefixeerd worden zodat het zich niet kan verspreiden tijdens het verwijderen. Zorg voor de nodige persoonlijke beschermingsmiddelen (handschoenen, FFP3 masker, afwasbaar schoeisel, wegwerpoveral tyvek type 5/6) . Kijk op www.limburg.net waar je dit afval veilig kan verwijderen. Gebruik het water niet zolang er asbestafval inzit en de onderdakplaten aanwezig zijn. Raadpleeg de actuele wetgeving op de website van OVAM. Vermijdt de toepassing te beschadigen. Breng ze binnen bij het containerpark in de container voor asbestafval. Voor info over het verwijderen van asbestmateriaal kan je terecht op www.limburg.net of achteraan in de toelichting van dit asbestattest. De website <https://ovam.vlaanderen.be/voorzorgsmaatregelen-bij-asbestverwijdering> geven je ook meer informatie over het verwijderen van dit soort toepassingen.

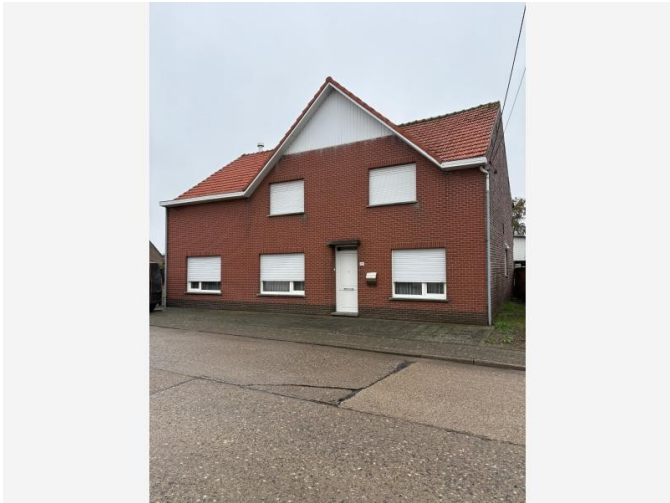
(Asbest)materiaal	Plaat, paneel, tablet - Type Menuiserie
Karakterisatie	Asbest (verdacht)
Primaire drager	Schuin dak

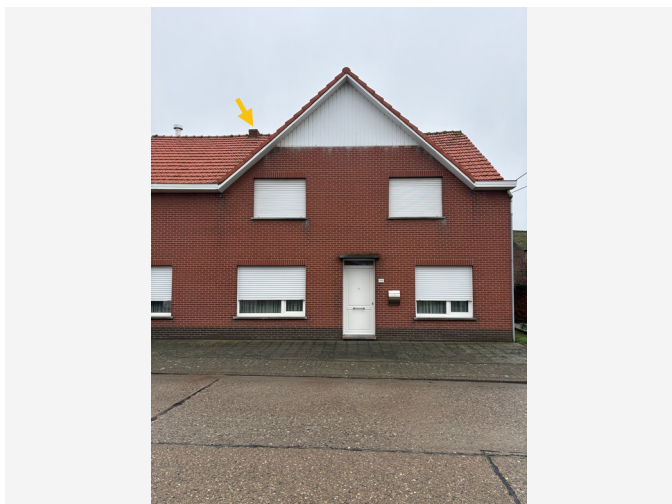
(Asbest)materiaal	Rookgaskanaal
Karakterisatie	Asbest (verdacht)
Primaire drager	HVAC infrastructuur en uitrusting

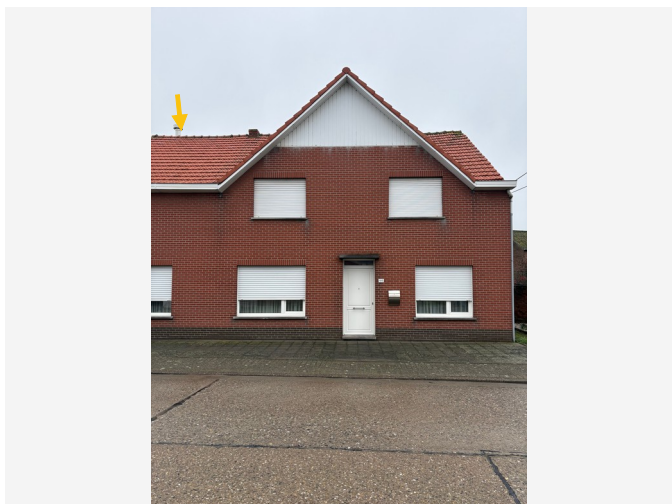
(Asbest)materiaal	Rookgaskanaal
Karakterisatie	Asbest (verdacht)
Primaire drager	HVAC infrastructuur en uitrusting

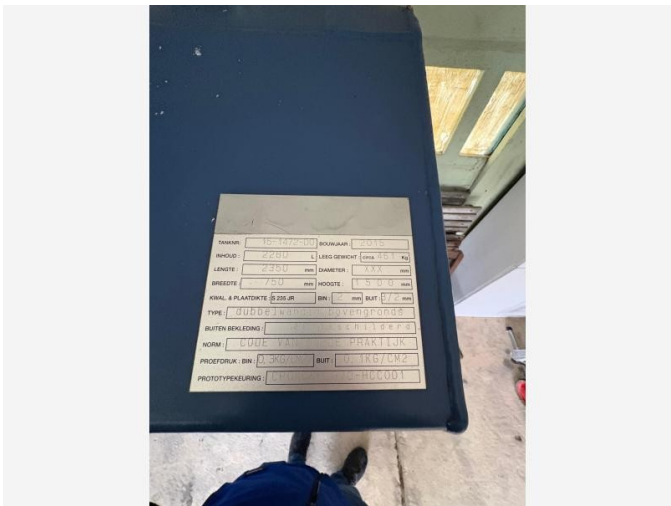
Opmerking	De mazoutton is van 2015 zie plaatje op de ton
-----------	--

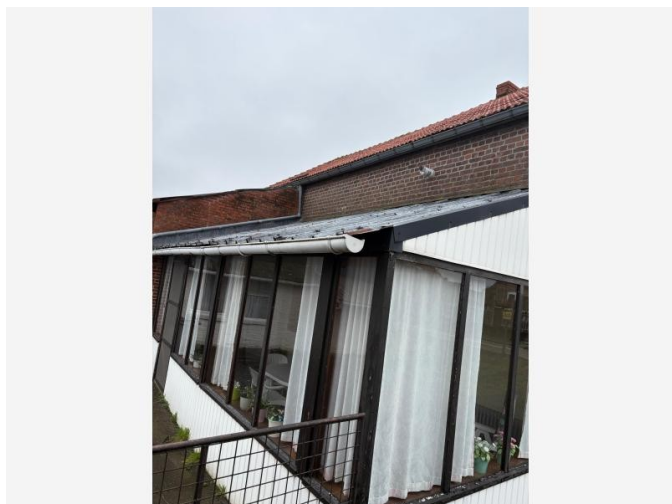
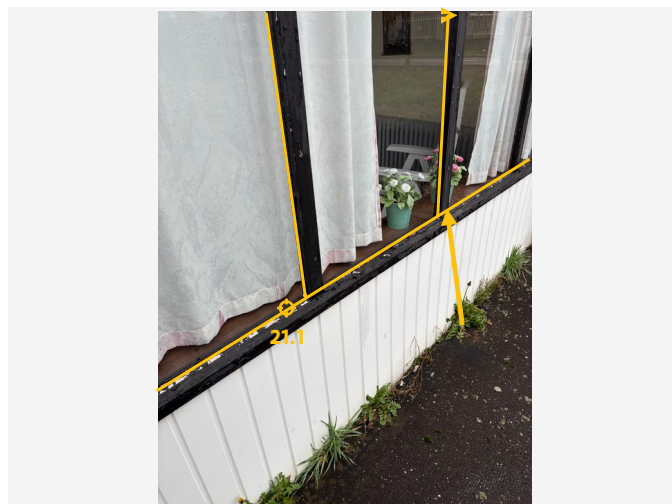
Fiche 21: Kit ramen van de veranda

Geen asbest

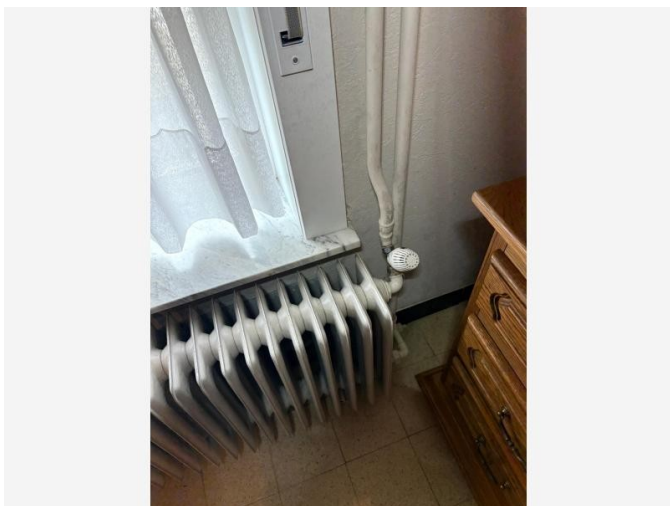
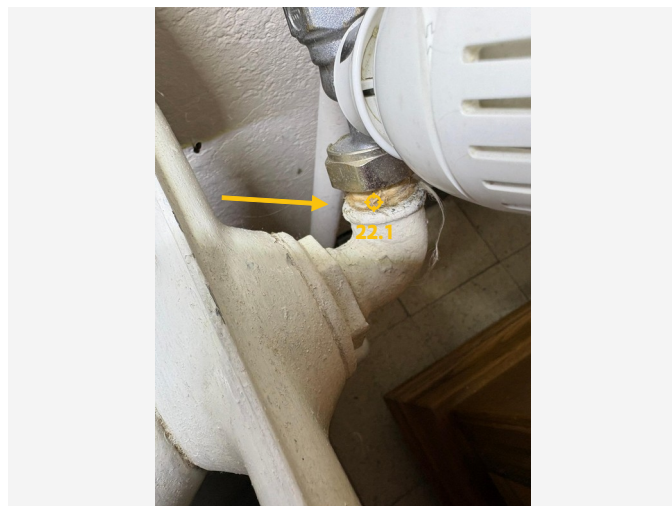
Fiche 22: Koord radiator living

Geen asbest

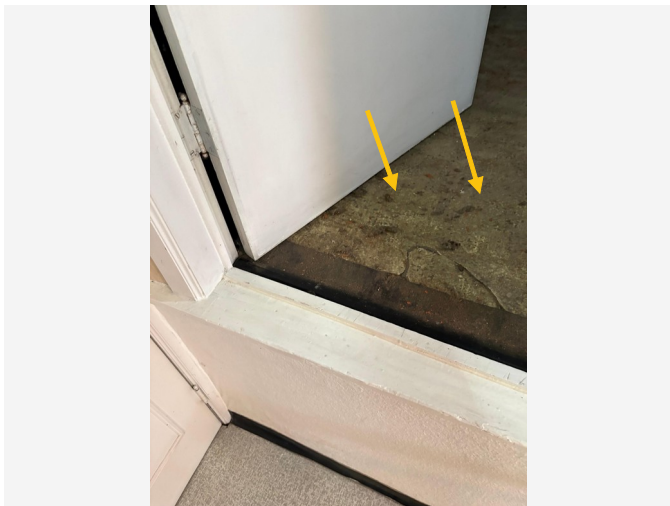
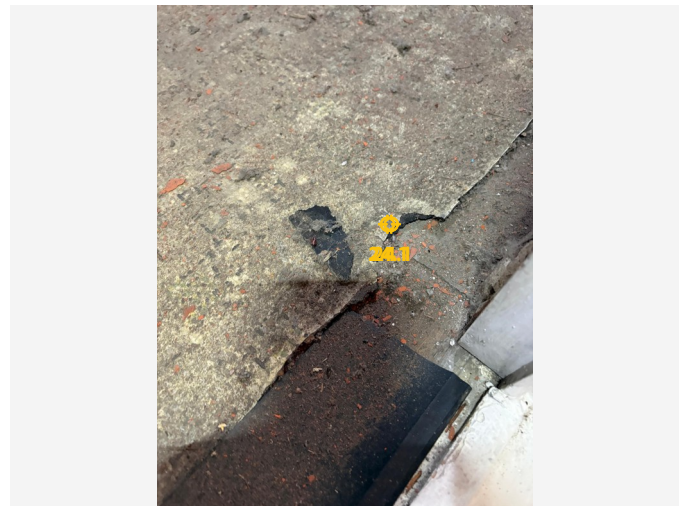
Fiche 24: Vinylvloer zolder

Geen asbest

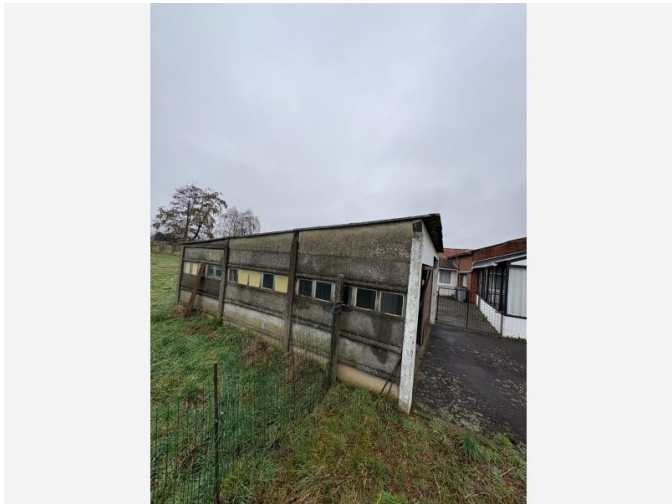
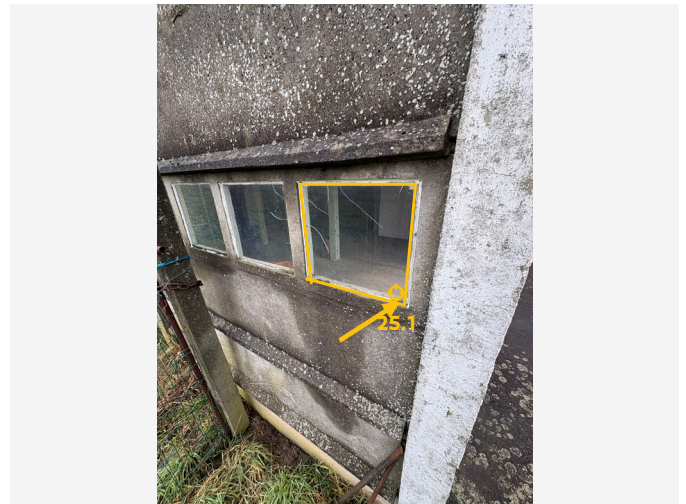
Fiche 25: Kit ramen garage links (als je voor de poort vd garage staat)

Geen asbest

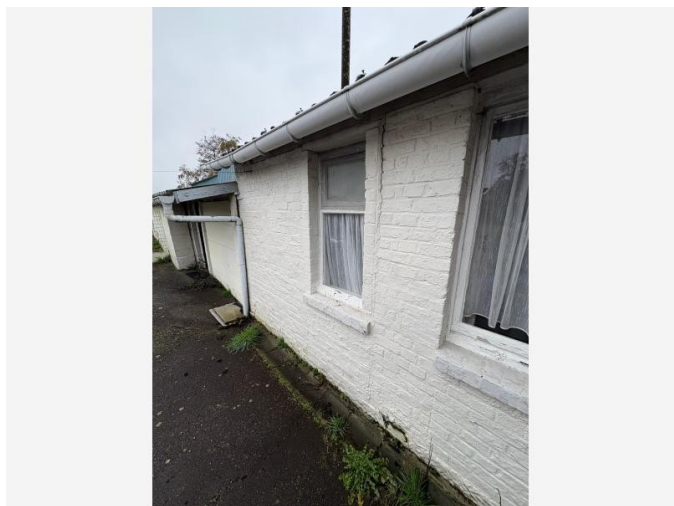
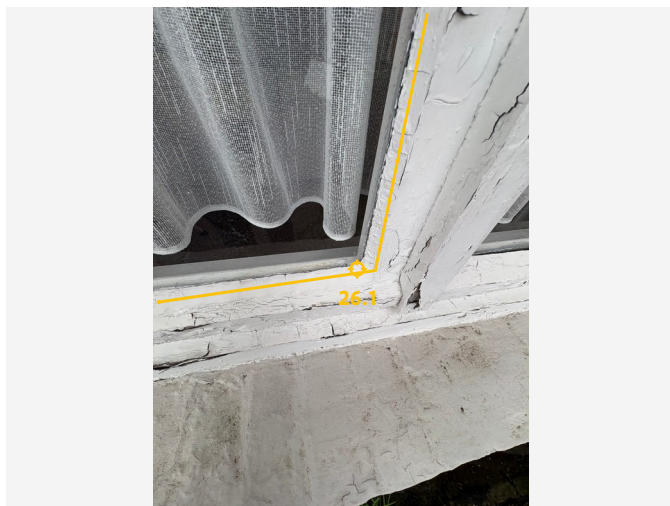
Fiche 26: Stopverf raam aan de berging

Geen asbest

#	Type	Referentie	Resultaat
26.1	Puntmonster	S15	Geen asbest

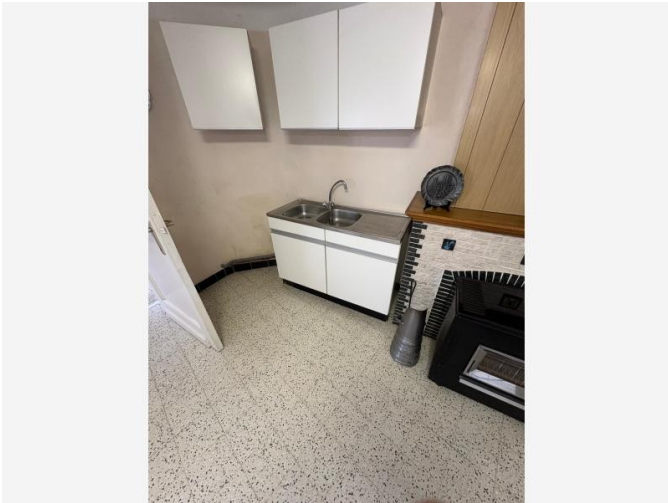
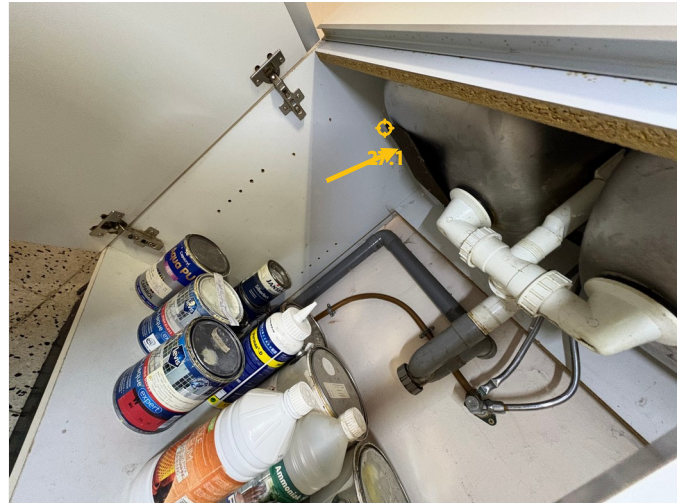
Geen asbest

#	Type	Referentie	Resultaat
27.1	Puntmonster	S12	Geen asbest

Beschrijving	Bitumen strookje onder gootsteen bijkeuken
Omgeving	Binnen
Primaire drager	Inrichting (meubilair, ...)
Bindmiddel van materiaal	Bitumen (roofing, teer, asfalt)
Gebondenheid op basis van bindmiddel	Hecht
Hoeveelheid (gewicht - aantal)	<ul style="list-style-type: none">• 0,30 kg - 1 stuk
Totaal gewicht	0,30 kg
Identificatiemethode	Een monstername door de asbestdeskundige met laboanalyse door een asbestlabo.
Destructieve handeling voor identificatie	Nee

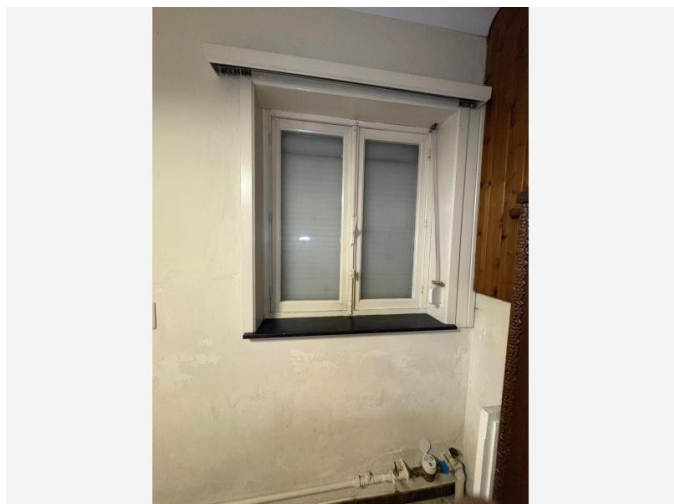
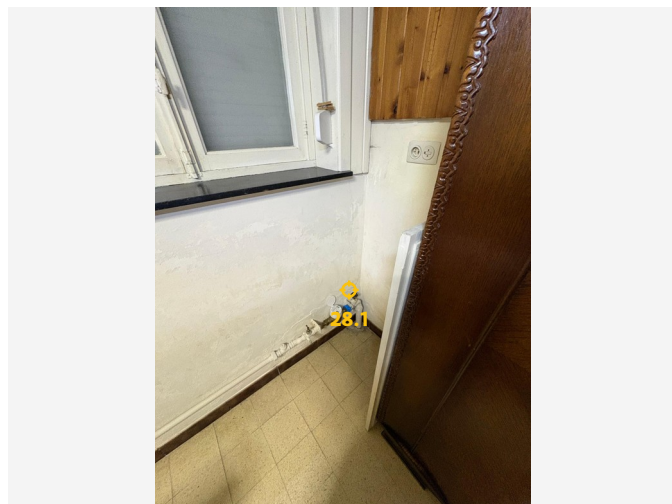
Geen asbest

#	Type	Referentie	Resultaat
28.1	Mengmonster	S10	Geen asbest

Beschrijving	Pleister muur
Omgeving	Binnen
Primaire drager	Binnenwand
Bindmiddel van materiaal	Gips - kalk
Gebondenheid op basis van bindmiddel	Niet-hechtgebonden
Hoeveelheid (oppervlakte - dikte - aantal)	• 700,00 m ² - 1,00 cm - 1 stuk
Totaal volume	7,00 m ³
Identificatiemethode	Een monstername door de asbestdeskundige met laboanalyse door een asbestlabo.
Destructieve handeling voor identificatie	Nee
Opmerking	Staal genomen in de keuken, stookruimte, slaapkamer naast bijkeuken, traphal

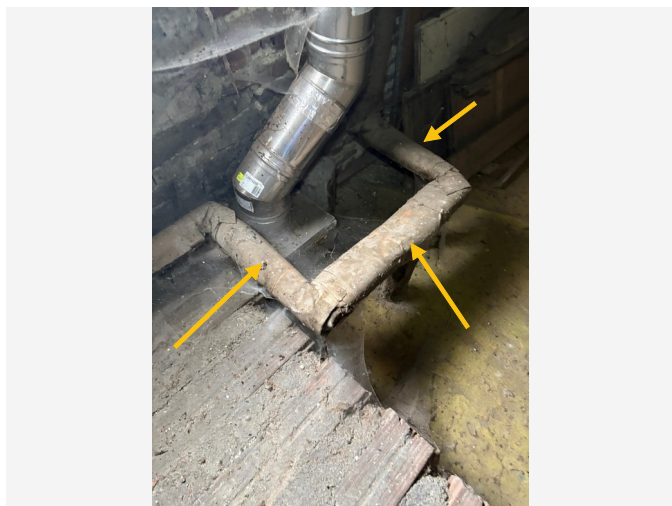
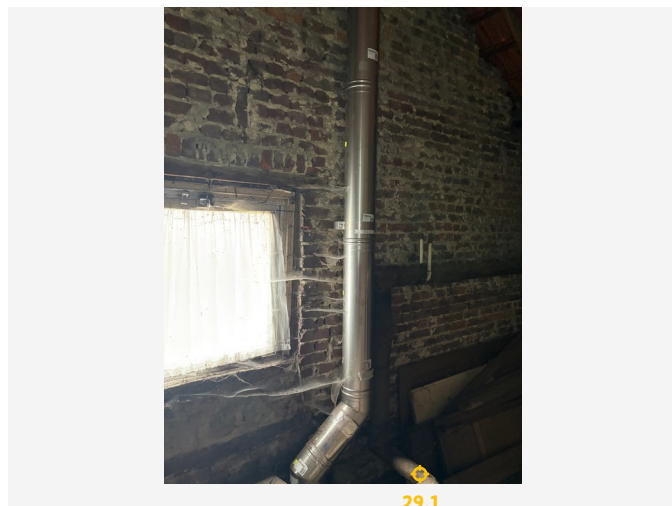
Geen asbest

#	Type	Referentie	Resultaat
29.1	Mengmonster	S18	Geen asbest

Beschrijving	Isolatie verwarmingsbuizen op zolder
Omgeving	Binnen
Primaire drager	HVAC infrastructuur en uitrusting
Bindmiddel van materiaal	Bitumen (roofing, teer, asfalt)
Gebondenheid op basis van bindmiddel	Hecht
Hoeveelheid (lengte - omtrek - dikte - aantal)	<ul style="list-style-type: none">• 20,00 m - 30,00 cm - 0,50 cm - 1 stuk
Totaal volume	0,03 m ³
Identificatiemethode	Een monstername door de asbestdeskundige met laboanalyse door een asbestlabo.
Destructieve handeling voor identificatie	Nee

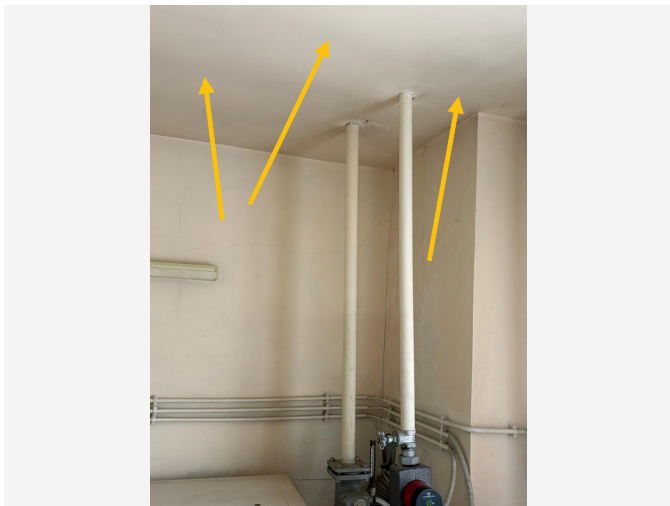
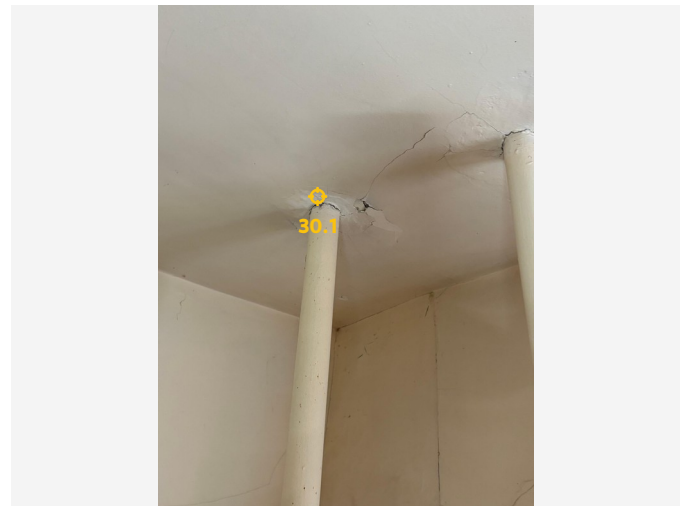
Geen asbest

#	Type	Referentie	Resultaat
30.1	Mengmonster	S06	Geen asbest

Beschrijving	Pleisterwerk plafond
Omgeving	Binnen
Primaire drager	Plafond
Bindmiddel van materiaal	Gips - kalk
Gebondenheid op basis van bindmiddel	Niet-hechtgebonden
Hoeveelheid (oppervlakte - dikte - aantal)	• 45,00 m ² - 1,00 cm - 1 stuk
Totaal volume	0,45 m ³
Identificatiemethode	Een monstername door de asbestdeskundige met laboanalyse door een asbestlabo.
Destructieve handeling voor identificatie	Nee
Opmerking	Pleisterwerk plafond in de gang (gelijkvloers) badkamer en stookruimte

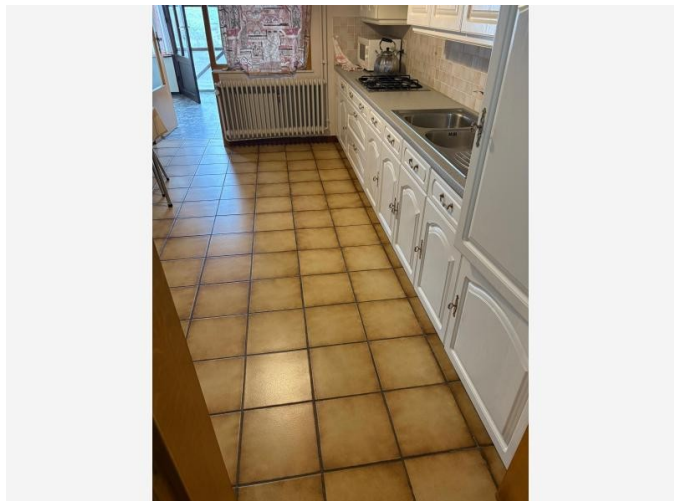
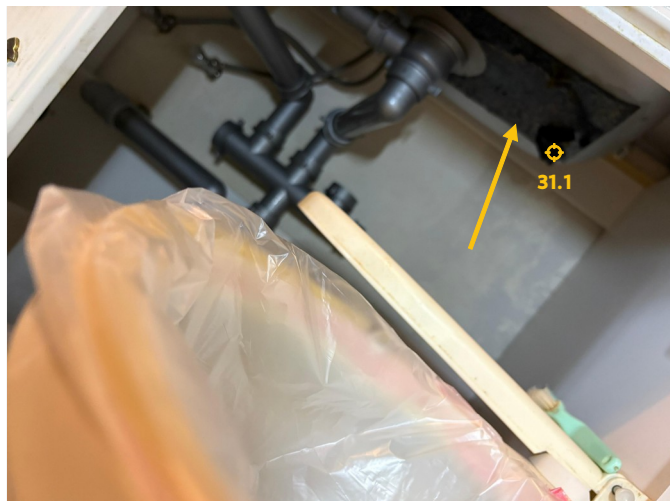
Fiche 31: Bitumen strookje onder gootsteen keuken naast de living

Geen asbest

#	Type	Referentie	Resultaat
31.1	Puntmonster	S09	Geen asbest

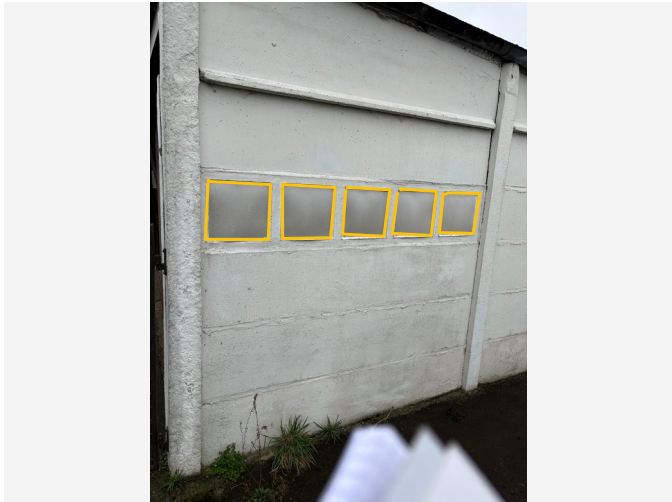
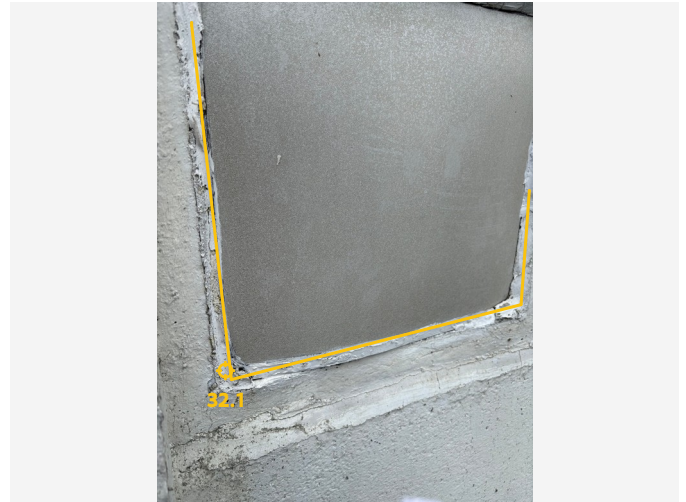
Fiche 32: Kit kleine ramen garage rechts (kant van de binnenkoer)

Geen asbest

#	Type	Referentie	Resultaat
32.1	Puntmonster	S17	Geen asbest

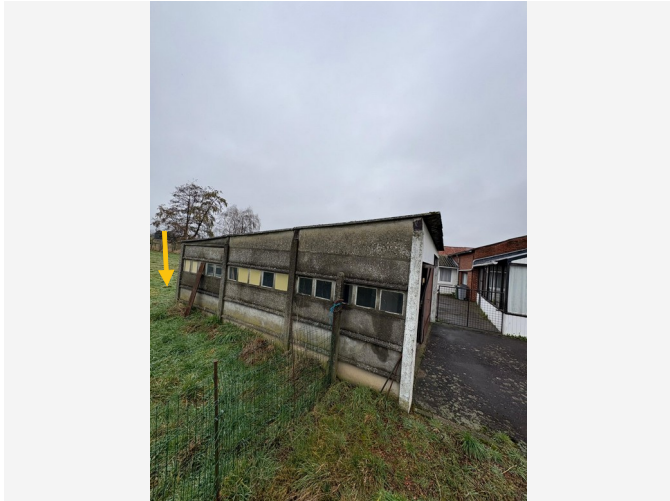
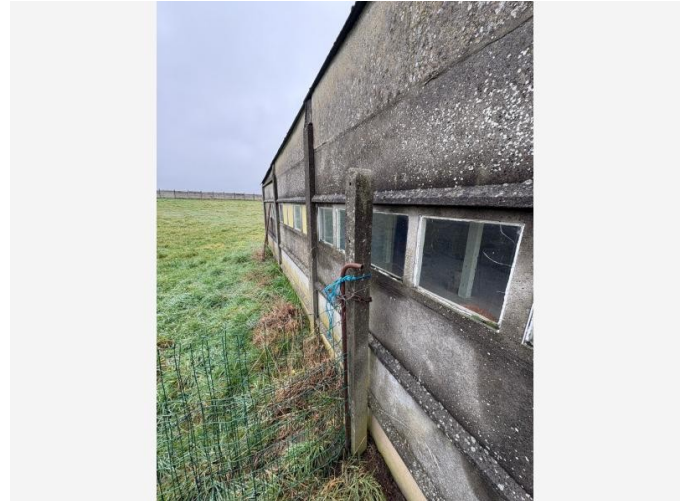
Afdruipzones/afvloeizones

Afspoelend regenwater kan asbestdeeltjes van verweerde asbestcementen dak- of gevelbekleding meenemen naar de bodem. De asbestdeeltjes in de bodem vormen een laag risico: bodempartikels houden de asbestdeeltjes voldoende vast om gezondheidsrisico's te vermijden. Door deze asbesthoudende bodemzone zorgvuldig te beheren, vermijdt u gezondheidsrisico's.

Beschrijving	Geen dakgoot aan garage
Bron van de asbestdeeltjes	Bron is niet meer aanwezig
Type	Afdruipzone dak
Afmetingen (lengte - breedte - diepte)	<ul style="list-style-type: none">• 6,00 m - 0,50 m - 0,30 m
Geraamd volume	0,90 m ³
Opmerking	Het water loopt af in de weide waar hoog gras staat. Je kan niet zien wat er nog ligt.

- Om het afspoelen van asbestdeeltjes te stoppen, is het verstandig om de verwijdering van de dak- of gevelbekleding in te plannen en in afwachting hiervan een dakgoot te plaatsen om het regenwater af te voeren naar de riolering.
- Vermijd dat kinderen spelen in de bodemzone door bijvoorbeeld dichte begroeiing aan te brengen.

De uitgraving van een afdruipzone gebeurt volgens de methodiek "eenvoudige handelingen". Vermijd daarbij vermenging met andere bodem en laat de uitgegraven asbesthoudende grond afvoeren naar een daartoe vergunde stortplaats. Voor de uitgraving wordt een richtdiepte van 30 cm gehanteerd.

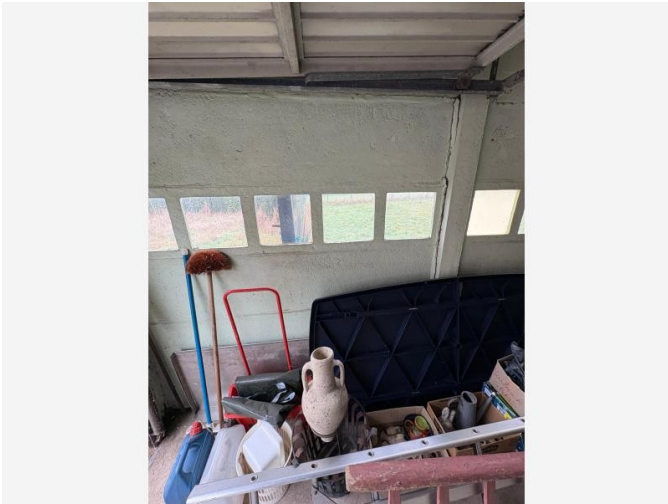
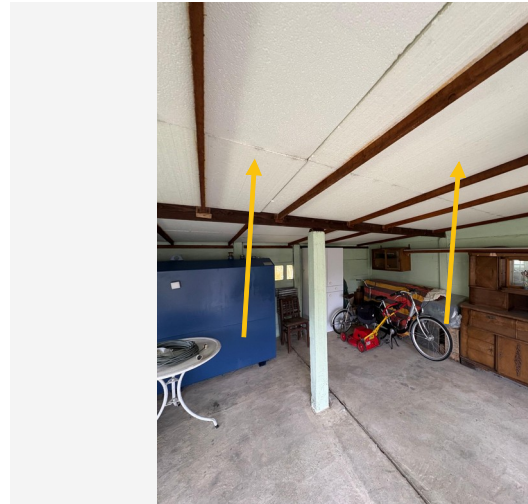
Beschrijving	Notitie	Terug te vinden op plannen
Fiche 34: Onderdak garage isomoplaten	Het onderdak van de garage zijn isomoplaten. Het is niet mogelijk vast te stellen wat er nog onder zit. Het dak zijn asbesthoudende golfplaten, dus het zou kunnen dat de vezels van de golfplaten in de platen zitten. Zorg dus voor het verwijderen van deze platen voor de nodige bescherming zoals FFP3 masker, handschoenen, afspoelbaar schoeisel. Leg een dubbele plastic folie onder de platen.	Plan 2.1: KM_C3350i26022715310
Fiche 35: Stookketel / Brander	Tijdens onze inspectie hebben we geen bouwjaar kunnen achterhalen van de stookketel. Het uiterlijk van het toestel doet vermoeden dat het in gebruik is genomen vóór 2001 en mogelijk tot een risicobouwjaar behoort, wat inhoudt dat er eventueel asbestverdachte toepassingen in aanwezig kunnen zijn. Het is daarom van groot belang om de techniek hiervan op de hoogte te stellen bij werkzaamheden en, indien nodig, een asbestdeskundige in te schakelen die kan meedenken over de mogelijke aanwezigheid van asbestverdachte toepassingen tijdens de werkzaamheden aan het toestel. Wij als deskundigen mogen geen toestellen demonteren om verdachte toepassingen op te sporen.	Plan 1.4: gelijkvloers kopie
