# Asbestinventarisatetest

Klein Koosterstraat 9, 3570 Alken

Attestnummer : 20260306-000295.000

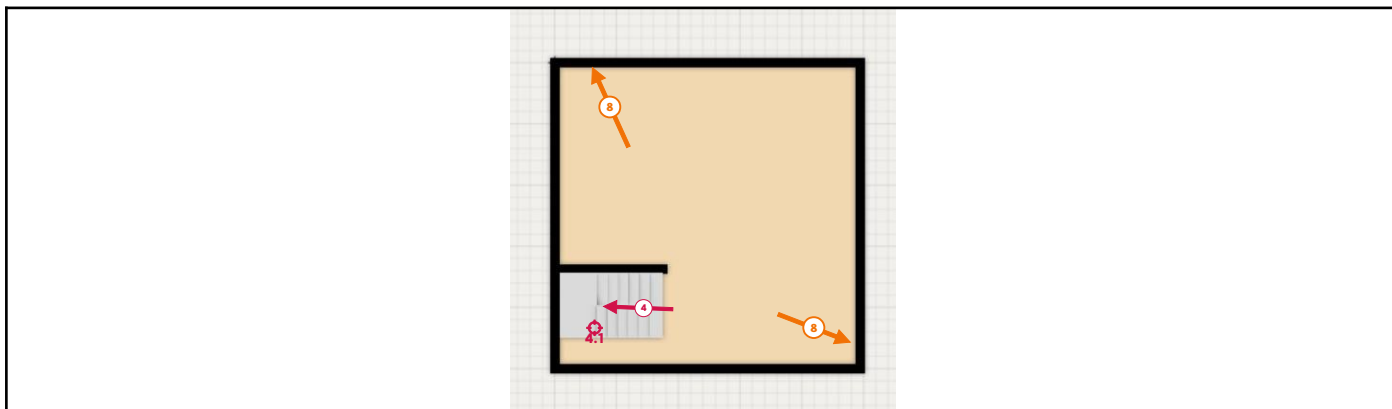
## Plan 1.1: Kelder

Beschrijving	Type	Actie
4. Vinylvloer op traptrede (keldertrap)	Asbestmateriaal	Dringend verwijderen
4.1 Code: MM6	Puntmonster	-
8. Verluchtungskokers in kelder	Asbestmateriaal	Maatregelen nemen

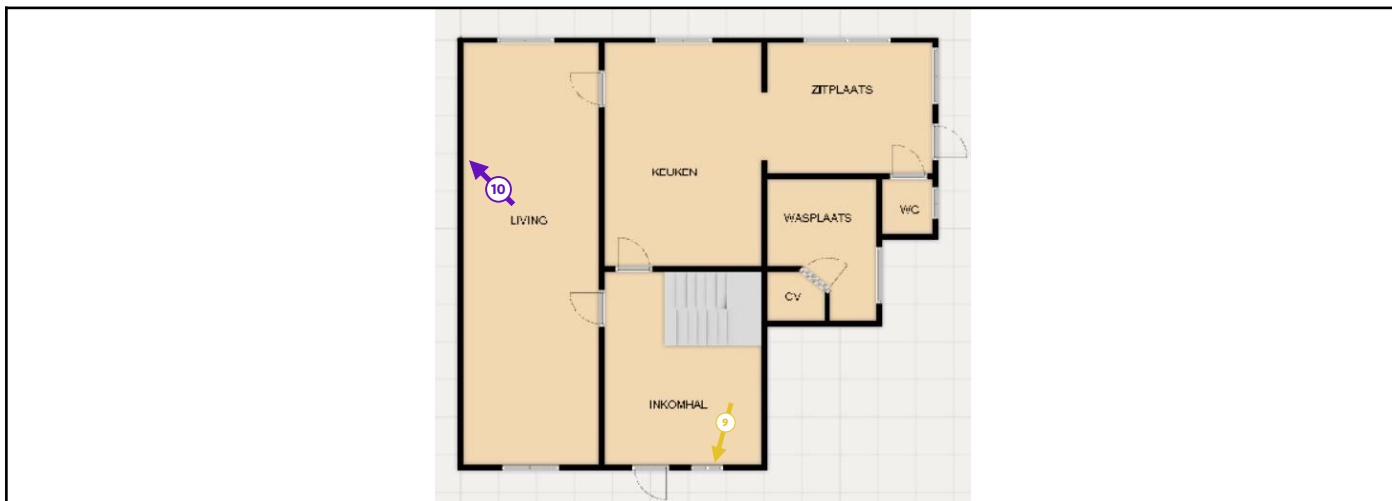
## Plan 1.2: Gelijkvloers

Beschrijving	Type	Actie
9. Vensterbanken (binnen) inkomhal, slaapkamer, badkamer en berging	Asbestmateriaal	Zorgvuldig beheren
10. Binnenzijde schouw	Beperking	-

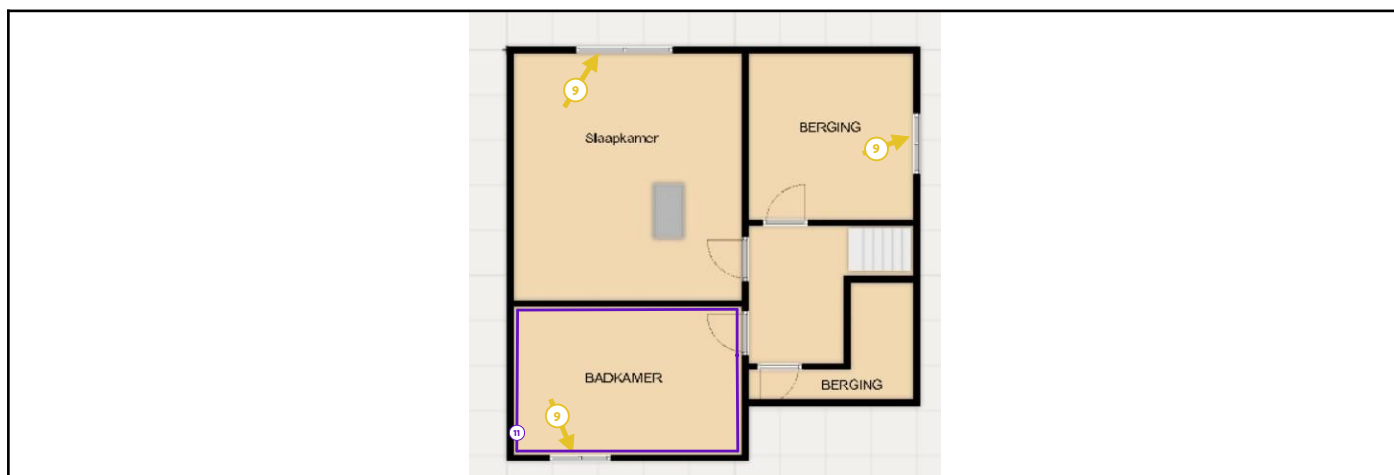
## Plan 1.3: 1ste verdieping

Beschrijving	Type	Actie
9. Vensterbanken (binnen) inkomhal, slaapkamer, badkamer en berging	Asbestmateriaal	Zorgvuldig beheren
11. Lijm faience tegels badkamer	Advies	-

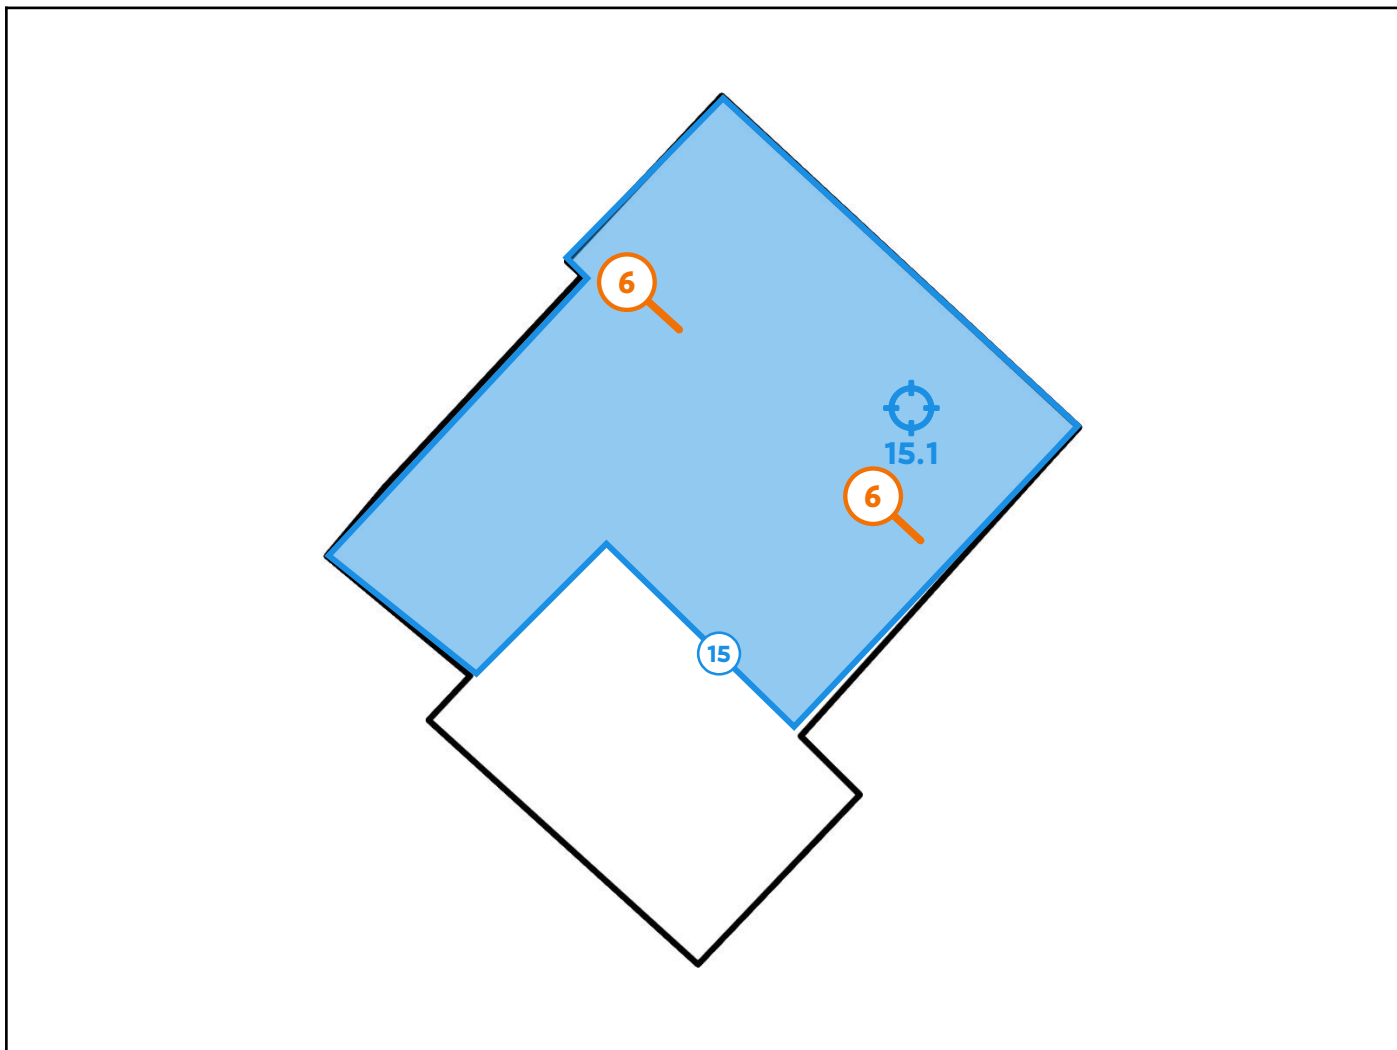
## Plan 1.7: Hoofdgebouw plan dak

Beschrijving	Type	Actie
6. Leien zijgevel hoofdgebouw	Asbestmateriaal	<a href="#">Verwijderen</a>
15. Onderdakzeil hoofdgebouw	Geen asbest	-
15.1 Code: MM2	Puntmonster	-

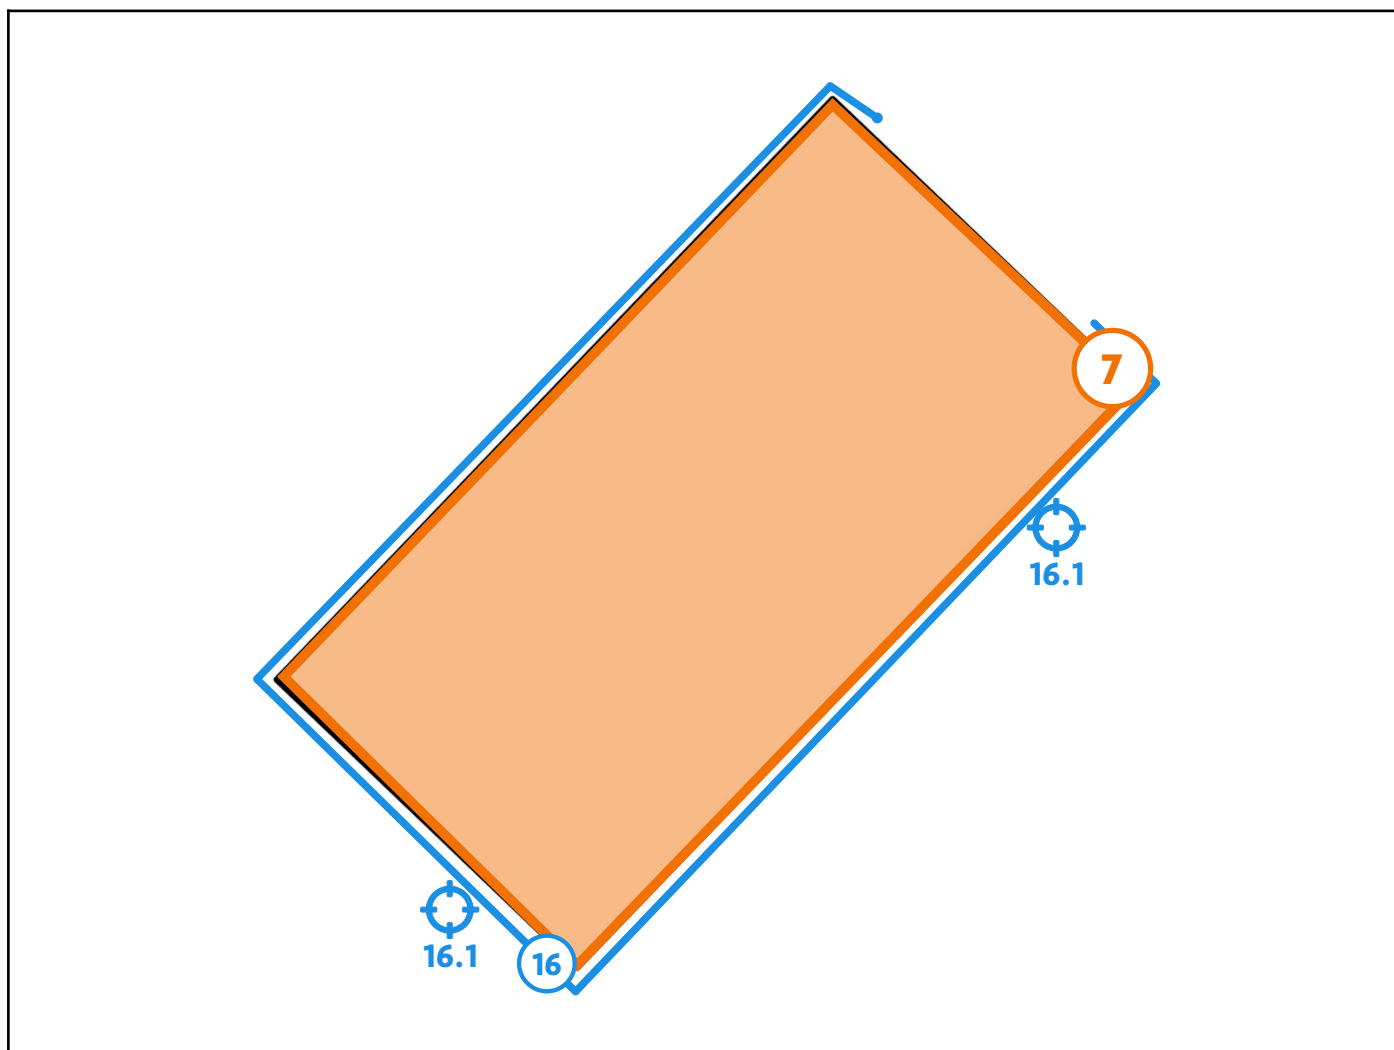
## Plan 2.1: Garage plan

Beschrijving	Type	Actie
7. Roofing plat dak garage	Asbestmateriaal	<a href="#">Verwijderen</a>
16. Cementering tegen gevel garage	Geen asbest	-
16.1 Code: MM3	Mengmonster	-

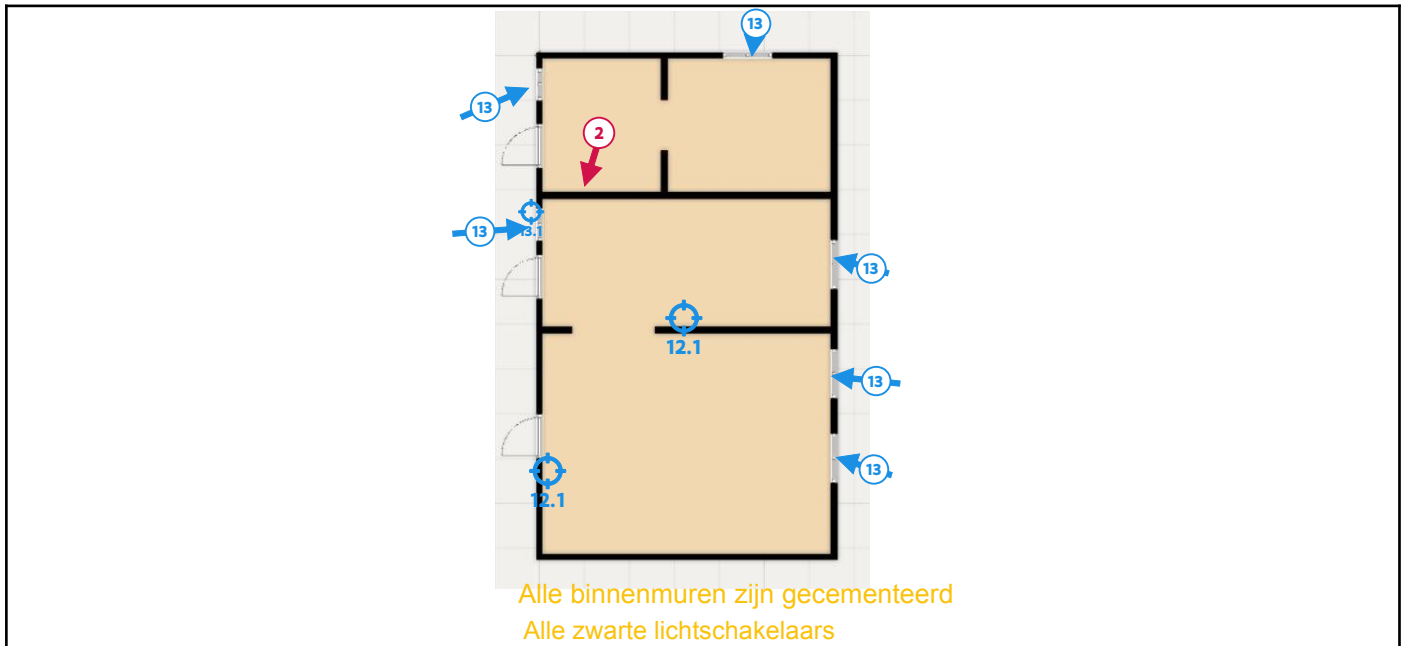
## Plan 3.1: Schuur-berging

Beschrijving	Type	Actie
2. Plaat in gedemonteerde deur	Asbestmateriaal	Dringend verwijderen
5. Lichtschakelaars in schuur/berging	Asbestmateriaal	Verwijderen
12. Cementering binnenkant schuur/berging	Geen asbest	-
12.1 Code: MM5	Mengmonster	-
13. Mastiek tussen glas-kozijn schuur/berging	Geen asbest	-
13.1 Code: MM4	Puntmonster	-

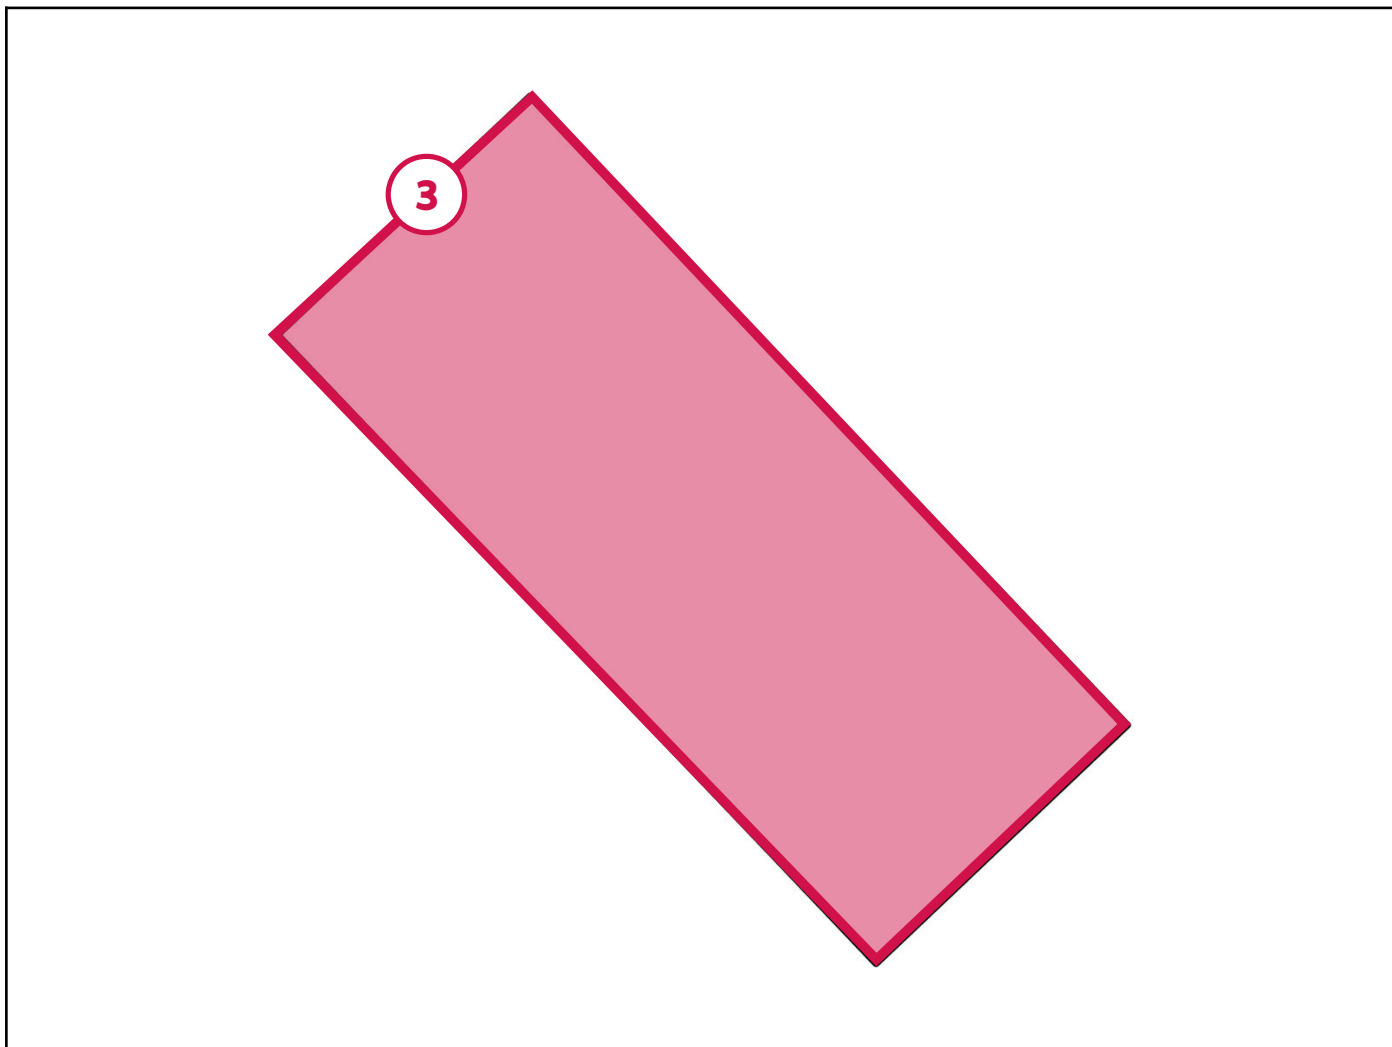
## Plan 3.2: Schuur/berging plan dak

Beschrijving	Type	Actie
3. Golfplaten dak schuur/berging	Asbestmateriaal	Dringend verwijderen

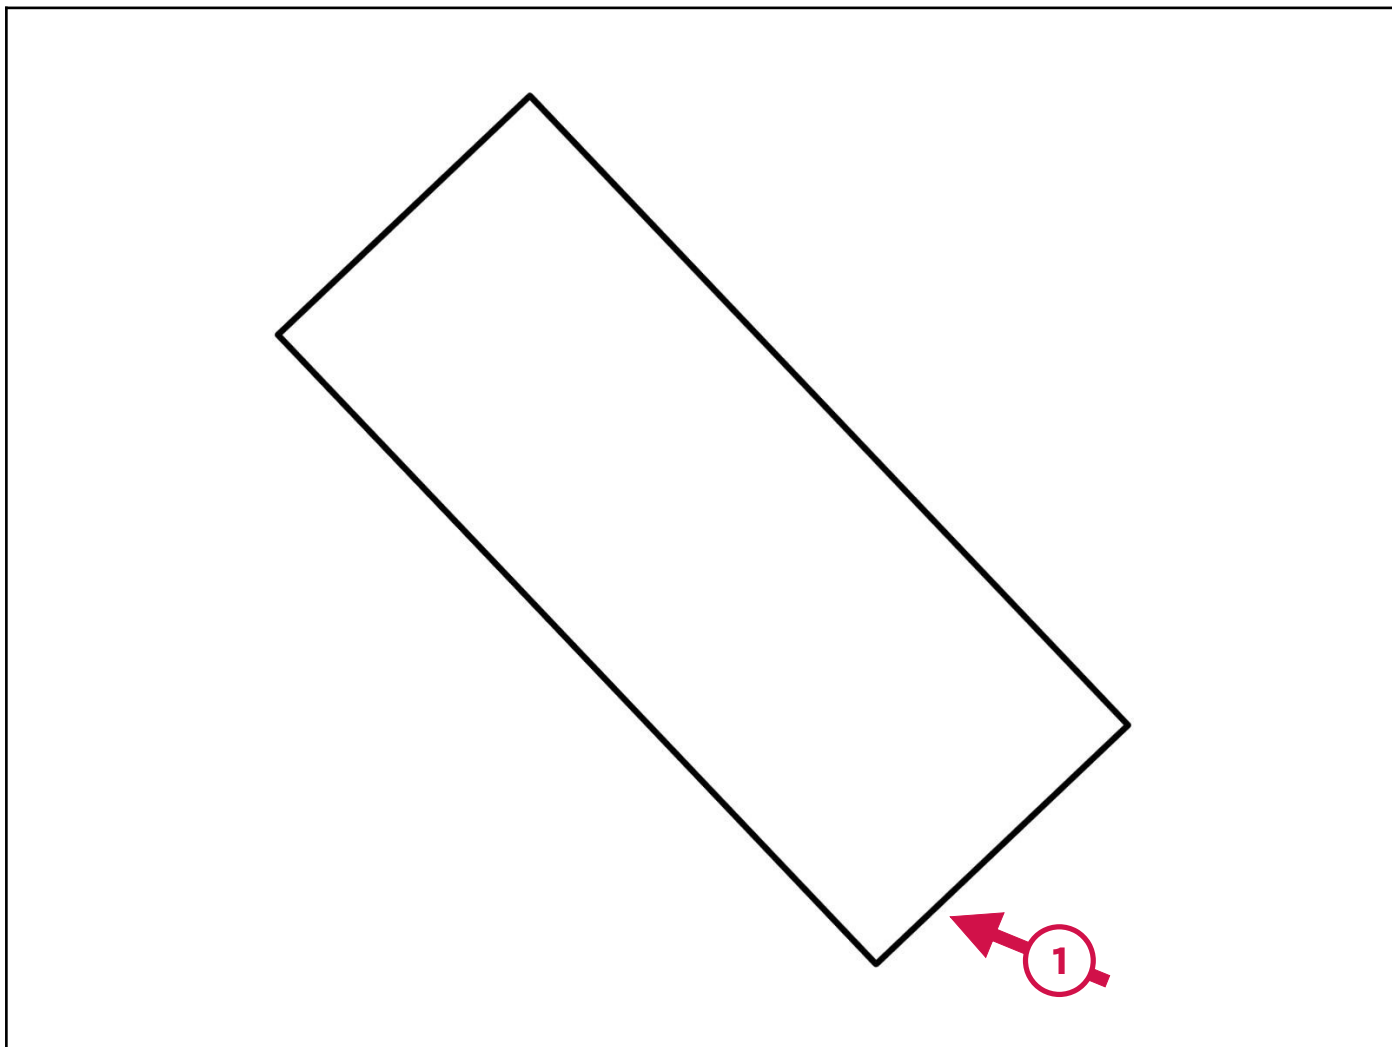
## Plan 3.3: Schuur/berging plan

Beschrijving	Type	Actie
1. Platen achter schuur	Asbestmateriaal	Dringend verwijderen

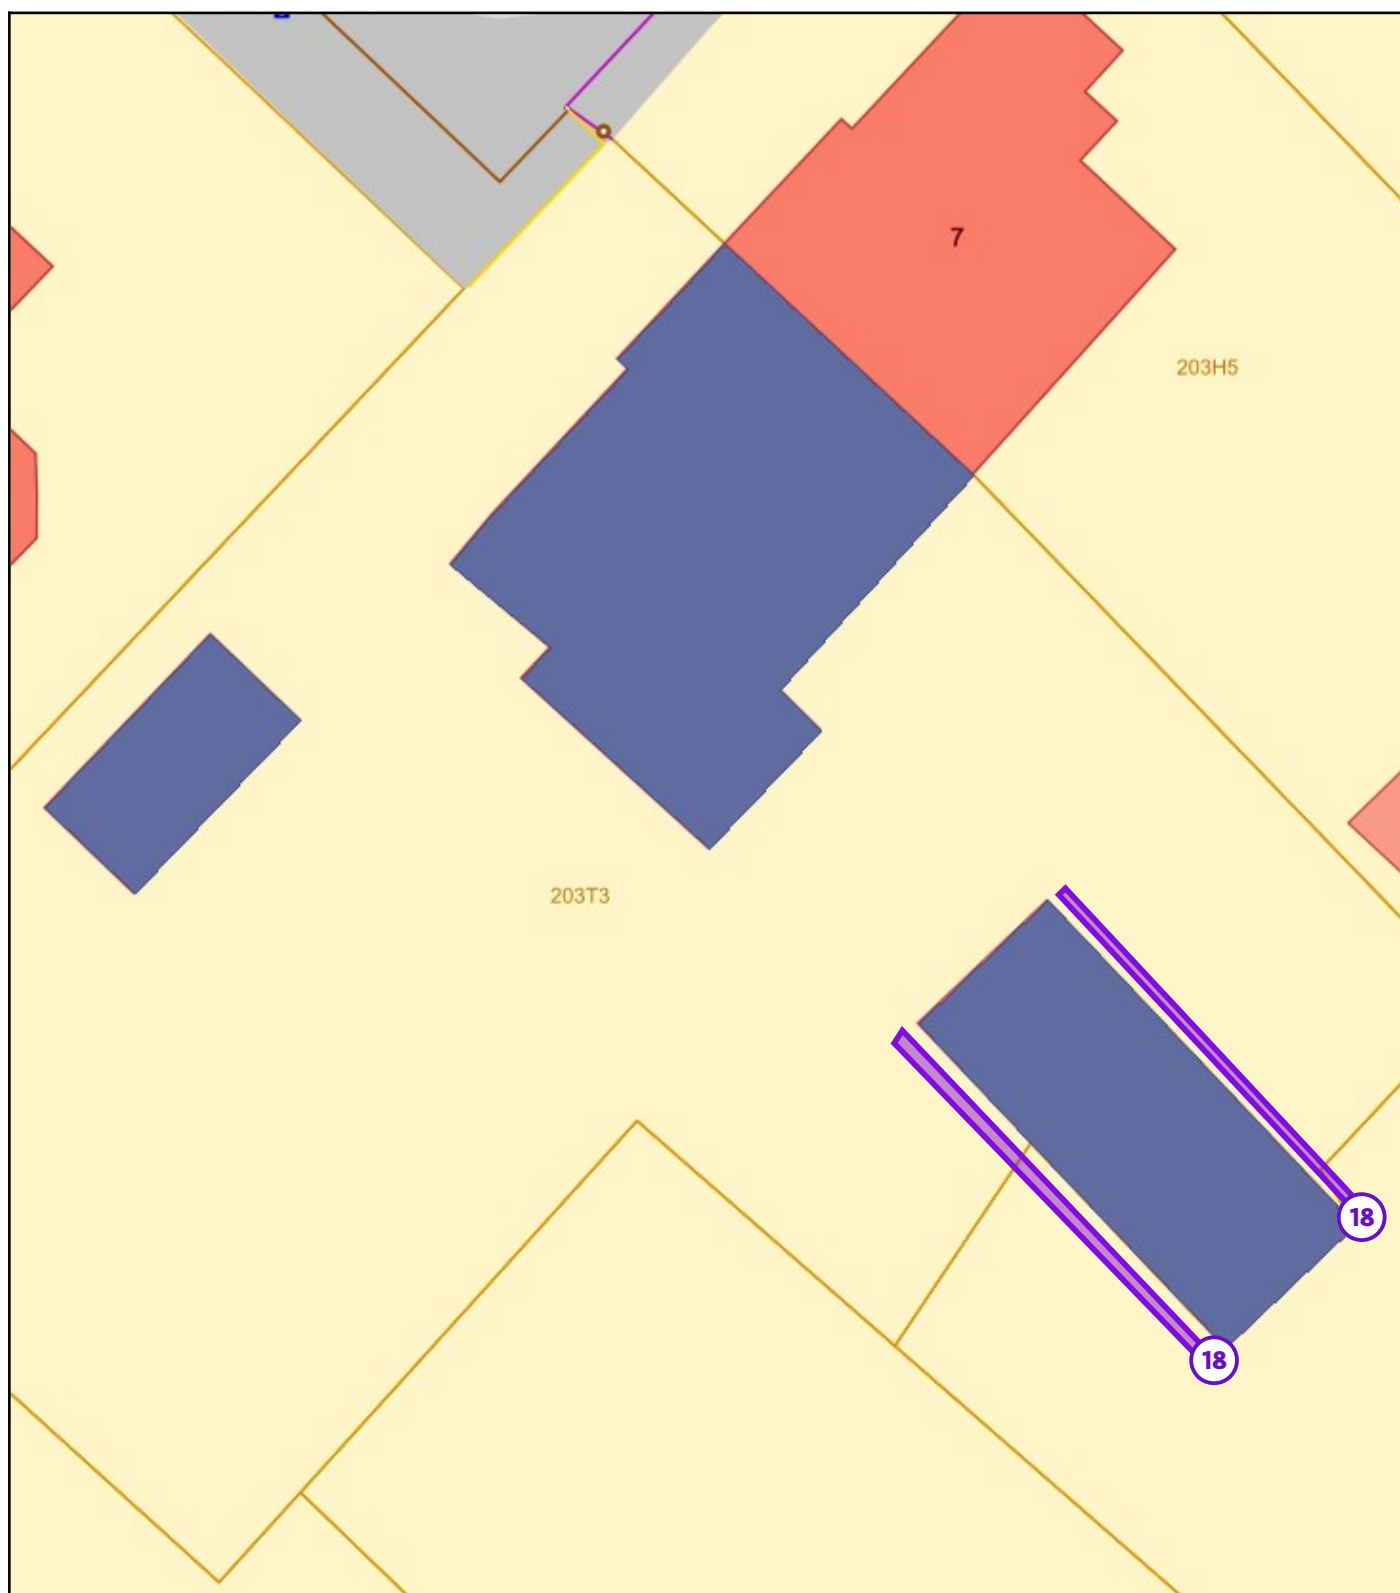
## Plan 4.1: Afdruiptzones/afvloeizones

18. Afdruipzone golfplaten dak schuur/berging	Afdruipzone/afvloeizone	-
---	-------------------------	---

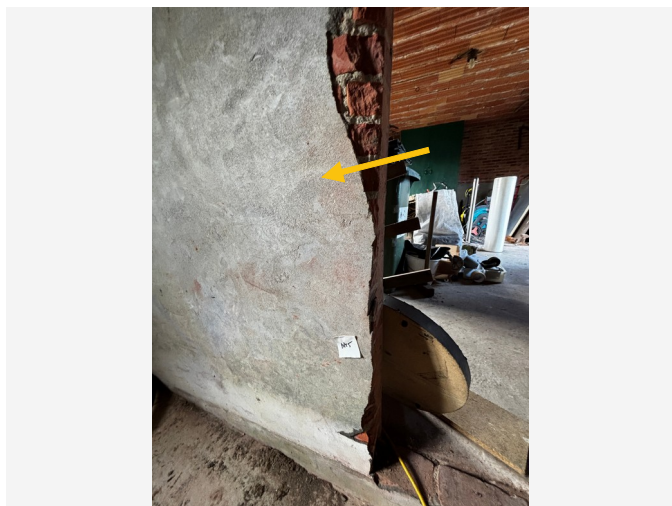
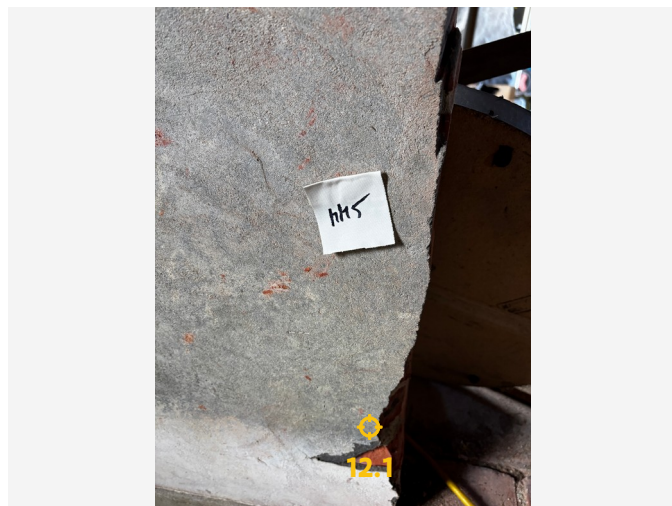
Geen asbest

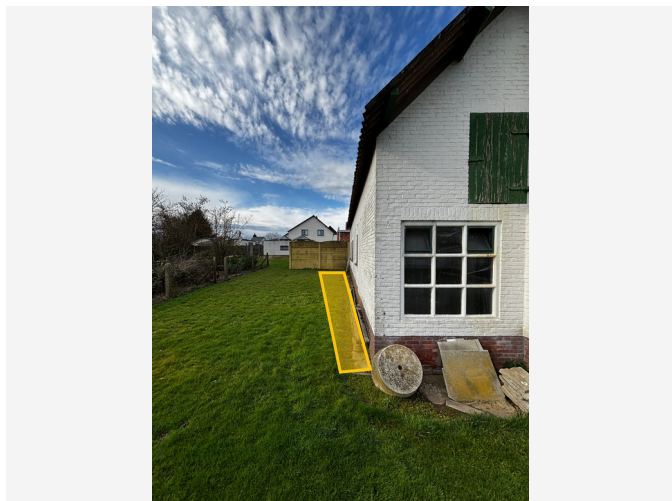
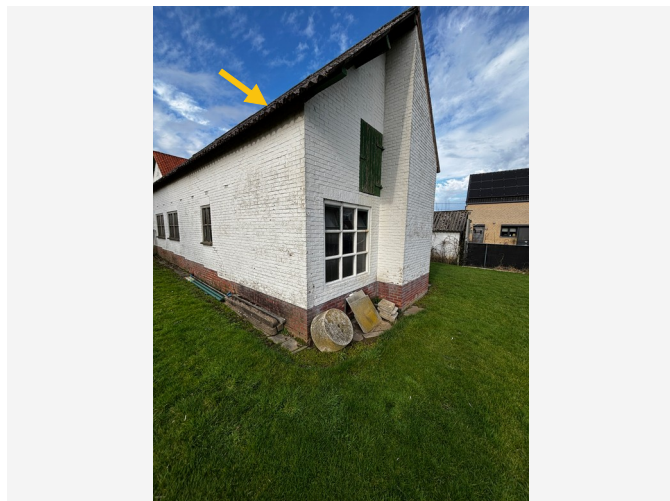
Afdruipzone/afvloeizone

Bron
